Realsyn+ for

Kildebjergs Tofter 7,  
4632 Bjæverskov

### Bygningsoversigt

Dato for besigtigelse: 12-08-2026

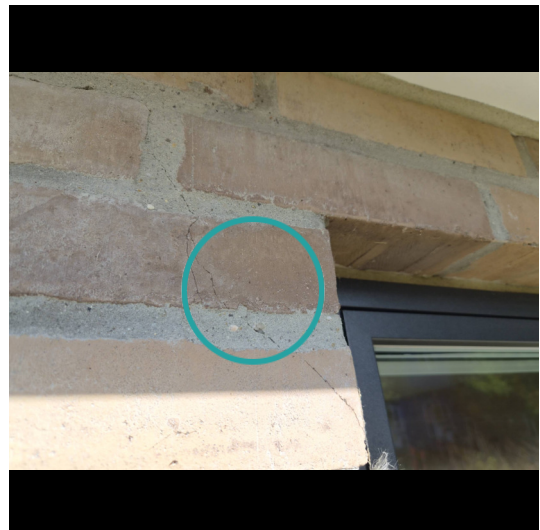
**Ydervægge****SKADE:**

Der er enkelte revnede sten ved overligger over vindue, ses mod sydøst. Enkelte steder er der en anelse forskydning

**NOTE:**

Forholdet skønnes ikke at medføre nogen risiko.

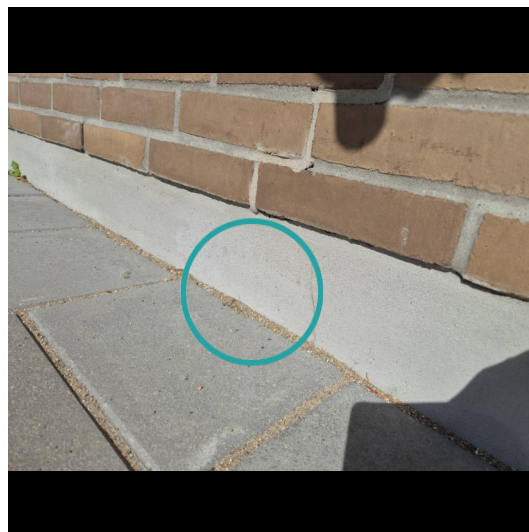
**Fundament/sokkel****SKADE:**

Der er midre revner i sokkel mod sydøst Revnerne fortsætter op i ydervæggen - der er dog ilagt elastisk fuge i murværket. Der er stedvise mindre revner i sokkelpuds

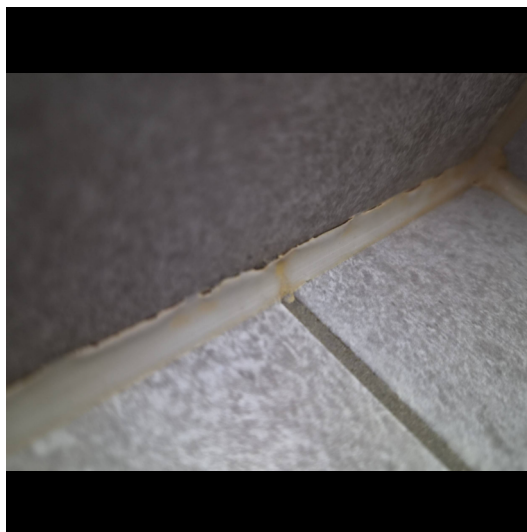
## Stueplan

## SKADE:

Der er defekte/revnede fuger i bruseniche ved gulv

## RISIKO:

Der er tale om fuger, som er direkte vandbelastede, hvorfor der er risiko for skader på de omkringliggende konstruktioner og installationer.

## Eftergang af fuger

Udbedringseksempel: Eftergang af fuger i vådrum. Eksisterende fuger udskæres. Underlaget rengøres omhyggeligt, fugesider affedtes. Fugemassen påføres ved brug af flisebræt, og smøres ud for at fylde mellemrummet mellem fliser og klinker.

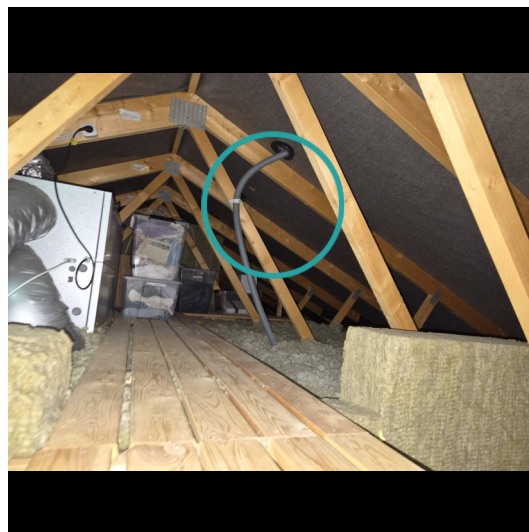
## Stueplan

**SKADE:**

Aftrækskanal er ikke monteret byggeteknisk korrekt i tagrum

**NOTE:**

Der kunne ikke registreres følgeskader ved besigtigelsen.
