Realsyn+ for

Klokkertoften 8,
2765 Smørum

Bygningsoversigt

Dato for besigtigelse: 11-05-2026

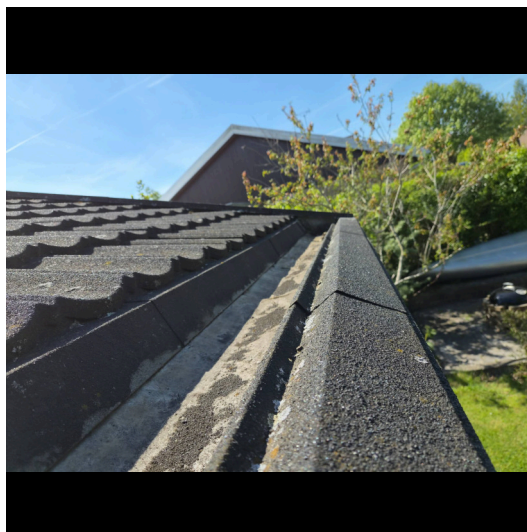
**Tag****SKADE:**

Der er rust i bunden af tagrenden på boligen

Omfanget er på nuværende tidspunkt så begrænset, at der ikke skønnes at være nogen risiko.

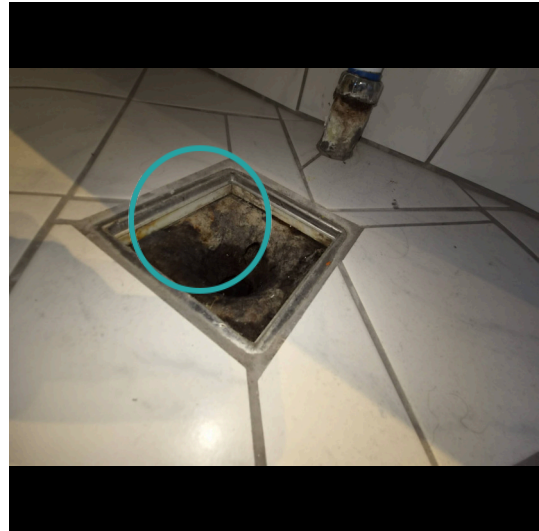
Stueplan

Gunderløb under vaskeskab med forhøjring og rust i skål

Forholdet kan fortsat udvikle sig, og der er nærliggende risiko for skader på andre bygningsdele.

Udskiftning af gulvafløb

Udbedringseksempel: Udskiftning af gulvafløb i betongulv med fliser/klinker. Afløbsskål ophugges og udskiftes med ny afløbsskål af rustfrit stål med ramme og 140 x 140 mm rist. Inkl. membranklemflange, vandlås og studse for sideindløb. Afløbsskålen tilsluttes afløbssystemet. Beton udstøbes omkring gulvafløbet til plan med eksisterende betonlag.

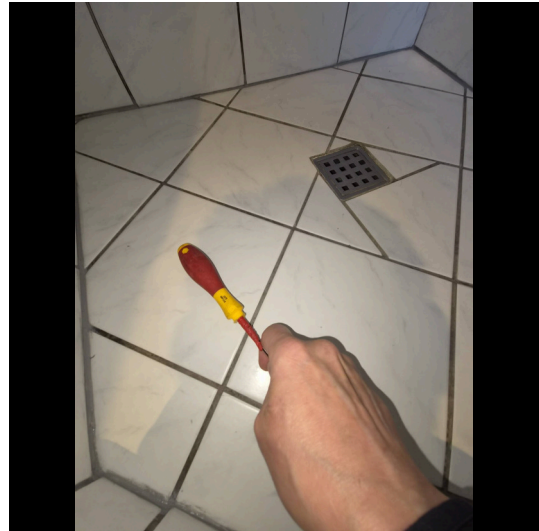
Stueplan

Der er gulvklinker med mangelfuld vedhæftning til underlaget

Der er tale om gulv med direkte vandbelastning, hvorfor der er risiko for skader på de omkringliggende konstruktioner og installationer.

Udskiftning af klinker/fliser

Udbedringseksempel: Udskiftning af fliser/klinker Aftagning af fliser/klinker. Underlaget rengøres omhyggeligt. Svummelag af cement og fint sand 1:1 arbejdes ind i underlaget. Afretningslag af slidlagsbeton 0-4 mm udlægges, komprimeres og afrettes, lagtykkelse 20 mm. Flexibel fliseklæb, 3,5 kg/m², påføres. Fliser/klinker udlægges, fuges med cementbaseret fugemasse og afrenses. I overgang væg og gulv fuges med silicone fugemasse.

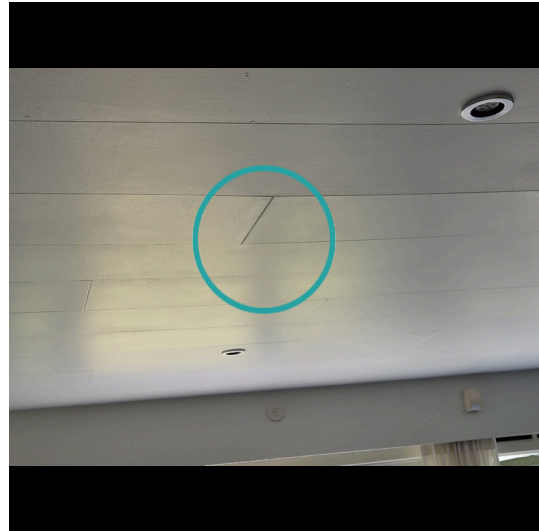
**Stueplan****SKADE:**

Etageadskillelsen er eftergivende/nedbøjet, hvilket kan konstateres imellem dør til gang og terrassedør

Der er ikke tegn på skade efter nu mange år, hvorfor forholdet skønnes uden konstruktiv betydning.

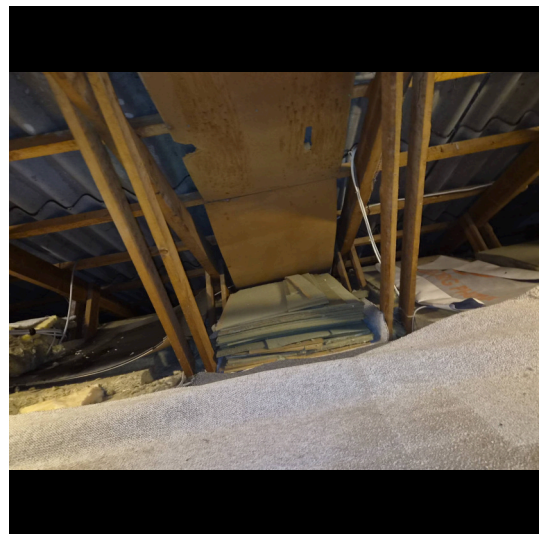
**Stueplan****SKADE:**

Sælger oplyser at de originale tagplader er blevet rensed og malet. Der kan i forbindelse med afrensningen være trængt afrensningsslam ind i tagrummet, hvor det ligger i striber på isoleringen, spær, lægter og på gangbro

Afrensningsslammet kan indeholde asbest, hvorfor kontakt bør undgås. Såfremt det ønskes fjernet bør det ske i henhold til gældende anvisninger.

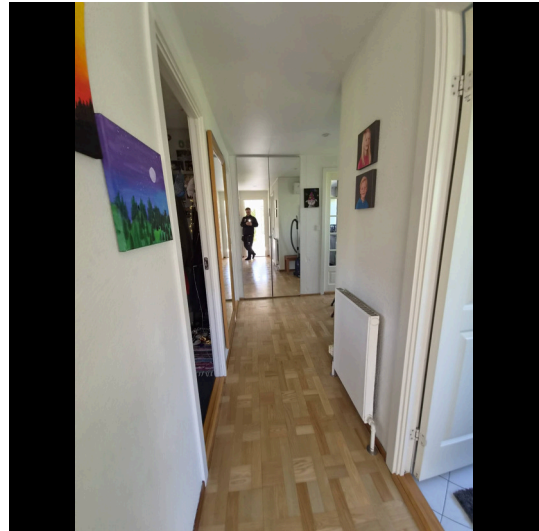
Stueplan

Trægulvene er med en del slitage, f.eks. i værelse til højre og gang

Forholdet skønnes ikke at medføre nogen risiko.

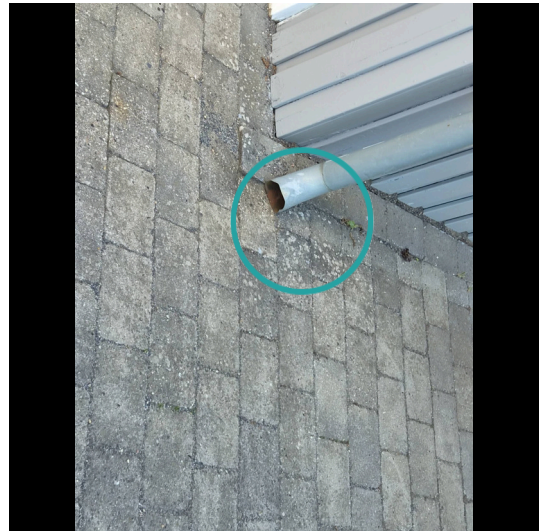
Tag

Tagvand bliver ledt ud på terræn ved nedløb

Forholdet kan fortsat udvikle sig, og der er nærliggende risiko for skader på andre bygningsdele.

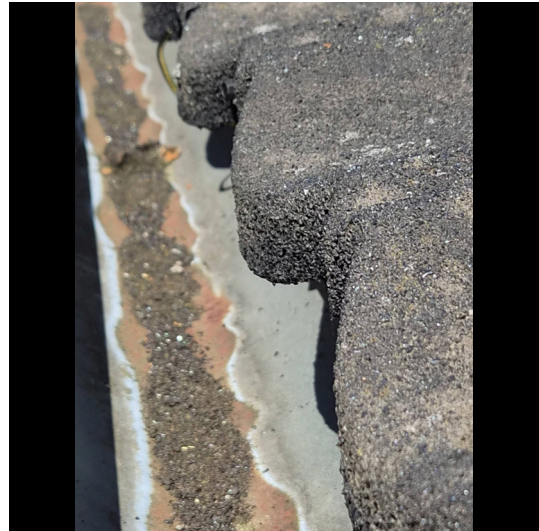
**Tag****SKADE:**

Der er rust i bunden af tagrenden på boligen

Omfanget er på nuværende tidspunkt så begrænset, at der ikke skønnes at være nogen risiko.

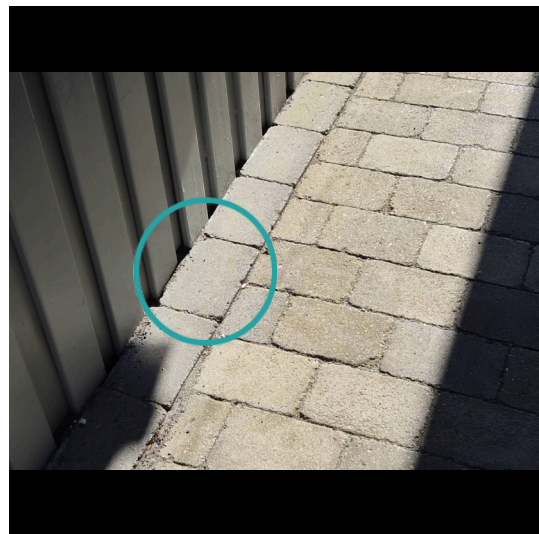
**Ydervægge****SKADE:**

Træbeklædningen sidder for tæt på/ned under terræn

Forholdet kan medføre opfugtninger og risiko for nedbrydninger på længere sigt.

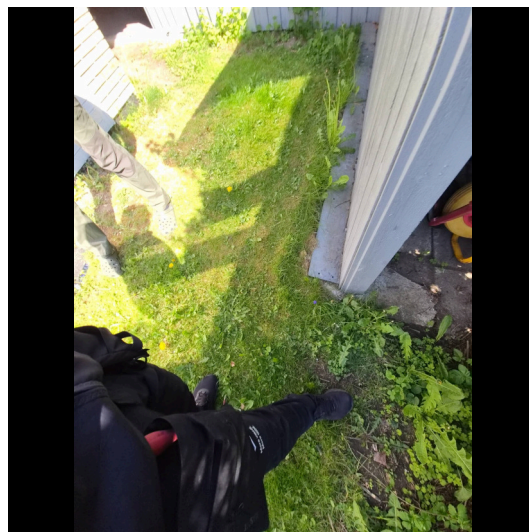
**Ydervægge****SKADE:**

Træbeklædningen sidder for tæt på/ned under terræn

Forholdet kan medføre opfugtninger og risiko for nedbrydninger på længere sigt.
