Realsyn+ for

Thyregodvej 48,  
7323 Give

Dato for besigtigelse: 08-06-2026

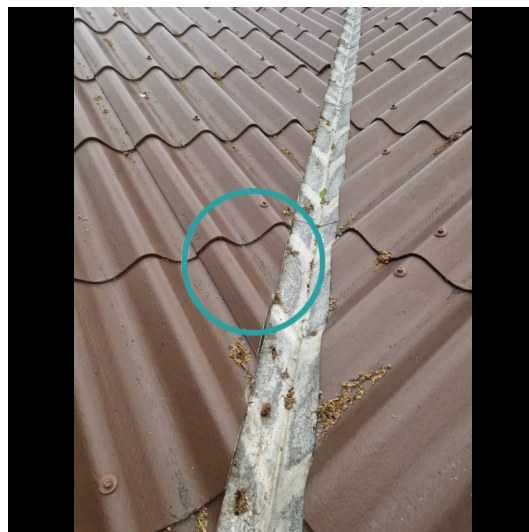
Bølgeeternittagplader er af asbestfri type og har begyndende nedbrydning/afskalninger og mindre revnedannelser, f.eks. mod øst ved skotrende og mod syd. Afskalninger ses primært over tilbygning mod nord

Der er risiko for at skaden kan udvikle sig på længere sigt, og der kan komme utætheder i taget, som kan medføre vandskade på de underliggende bygningsdele.

Der er ikke tegn på skade ved besigtigelsen

**Udskiftning af tagplader**

Udbedringseksempel: Udskiftning af tagplader eks. som Cembrit oplægges på det eksisterende lægteunderlag, med tætningsbånd i bølgepladernes vandrette overlæg og fastgøres med indfarvede tagskruer, spændskiver og tætningskiver. Udhængsklodser af plast med ventilation monteres over nederste taglægte ved tagfod.

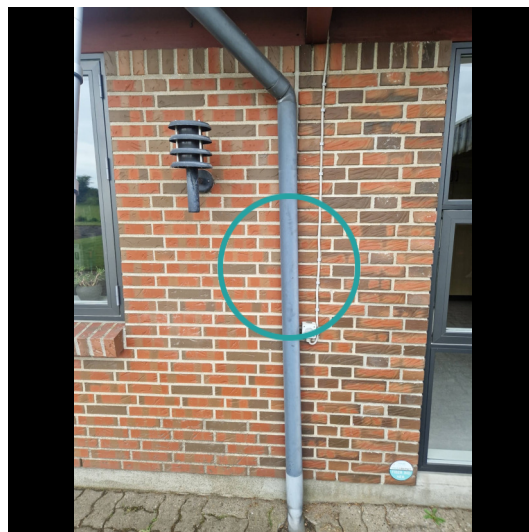
Nedløbsrør mod øst mangler fastgørelse

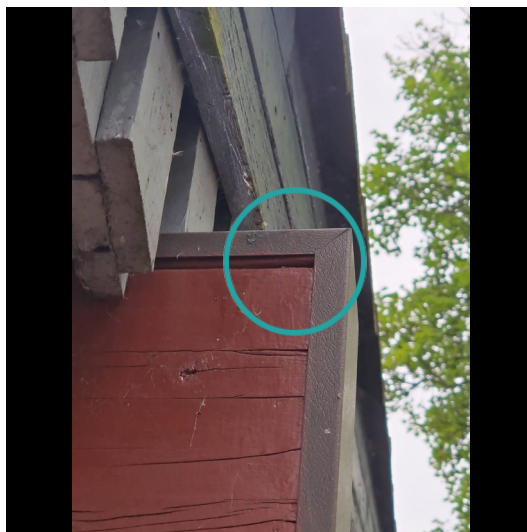
Remender fremstår med lettere nedbrudt træ, især mod syd

Skaden kan udvikle sig over en længere årrække.

## Udbedring af remende inkl. montering af kapsel

Udbedringseksempel: Remender afskæres i muligt omfang, remender smøres, endelukning/kapsel monteres, i muligt omfang monteres kapsel også vandret på toppen af Remende.

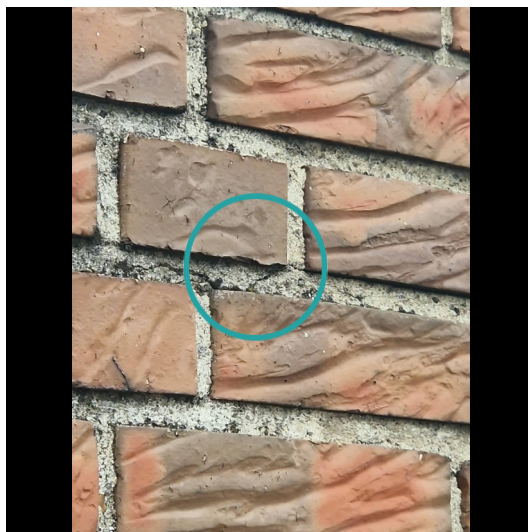
Skorsten fremstår med enkelte løse og defekte fuger, og der er mindre revner

Det vurderes, at skaden kan udvikle sig på længere sigt.

**Eftergang af fuger i skorsten**

Udbedringseksempel: Eftergang af fuger i skorsten. Fuger udbedres ved udkradsning og omfugning. Skadede skorstenensfuger udkradses i fuld bredde til dybde min. 25 mm fra den færdige fugeoverflade. Hele fugen udfyldes efterfølgende.

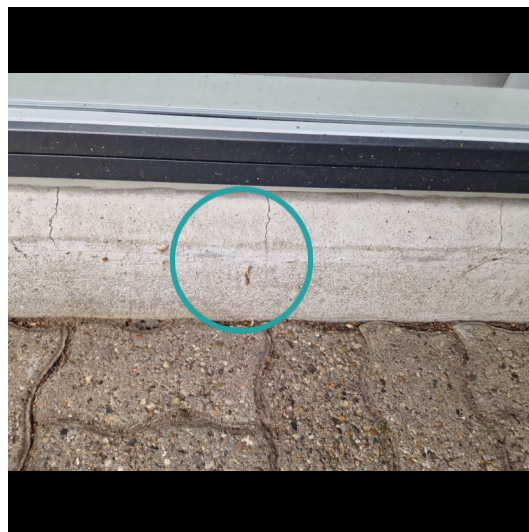
Der er mindre revner i sokkel/sokkelpuds f.eks. mod øst

Revnedannelserne skønnes at være i ro - mindre bevægelse over en længere årrække samt mindre revnedannelse efter reparation kan dog forekomme. Mindre revner er almindeligt forekommende i ældre bygninger.

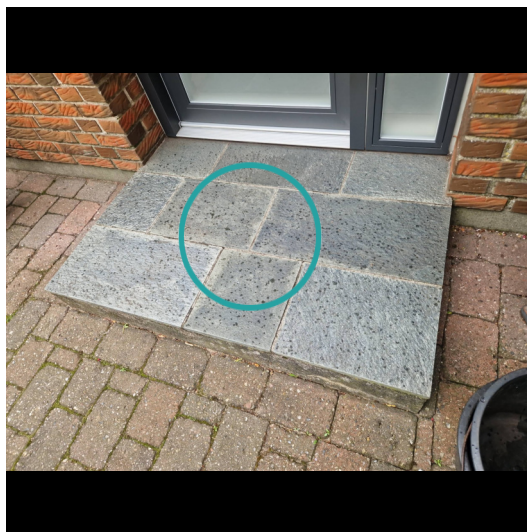
Klinker på trappetrin mod syd har begrænset/manglende vedhæftning, samt mindre revner i trin

Det vurderes, at skaden kan udvikle sig på længere sigt.

**Udskiftning af klinker på trappe**

Udbedringseksempel: Udskiftning af klinker på grund/stødtrin. Klinker på trappetrin afhugges, betonlaget afrensnes og forbehandles. Naturklinker udlægges på grund- og stødtrin. Klinkerne fuges med cementbaseret, frost- og vandfast fugemasse. Forudsættes at trinstørrelsen er 40 cm x 120 cm ekskl. evt respos.

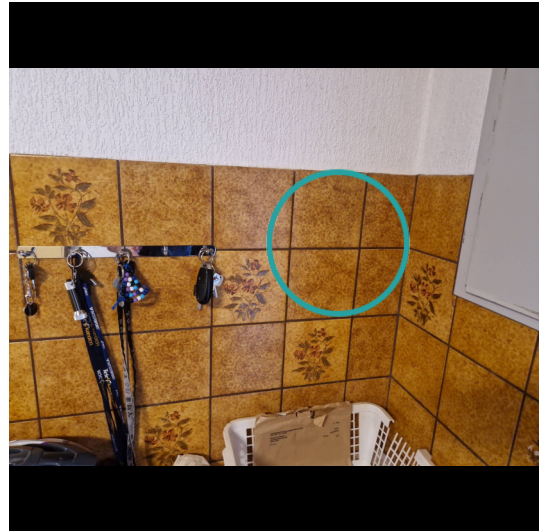
Der er sokkelklinker og vægfliser med mangelfuld vedhæftning til underlaget, især ved eltavle og ved yderdør

Der er tale om et mindre område, som ikke er vandbelastet. Der vurderes derfor ikke at være nærliggende risiko for skader.

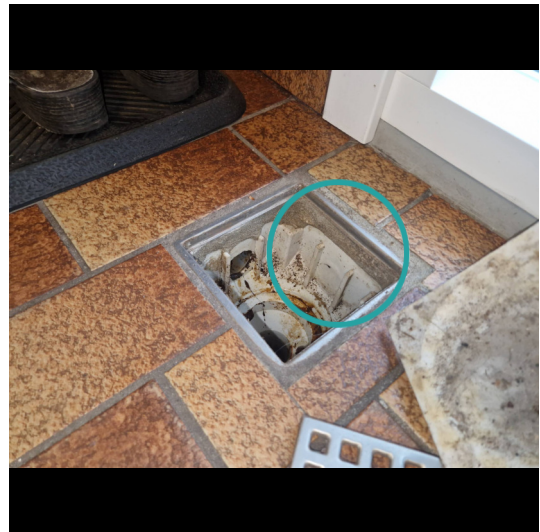
Der er afstand og synlig betonkant mellem afløbsskål og rist i gulvafløb

Gulvafløbet er ikke vandbelastet fra gulvoverfladen, og der skønnes derfor ikke at være nærliggende risiko for skader.

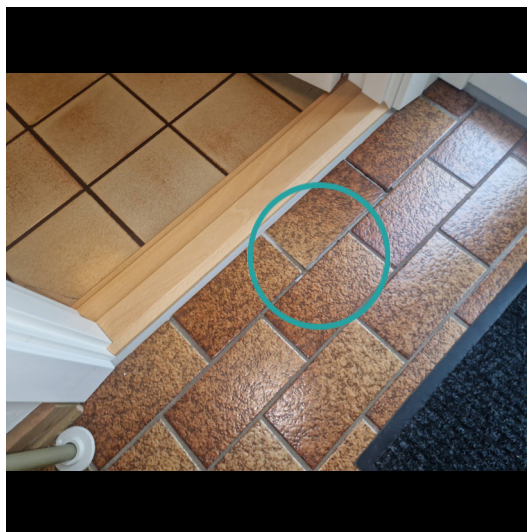
Der er udfaldne fuger samt gulvklinker med begrænset vedhæftning til underlaget mod toilet

Det vurderes, at skaden kan udvikle sig på længere sigt.

**Eftergang af fuger**

Udbedringseksempel: Eftergang af fuger i vædrum. Eksisterende fuger udskæres. Underlaget rengøres omhyggeligt, fugesider affedtes. Fugemassen påføres ved brug af flisebræt, og smøres ud for at fylde mellemrummet mellem fliser og klinker.

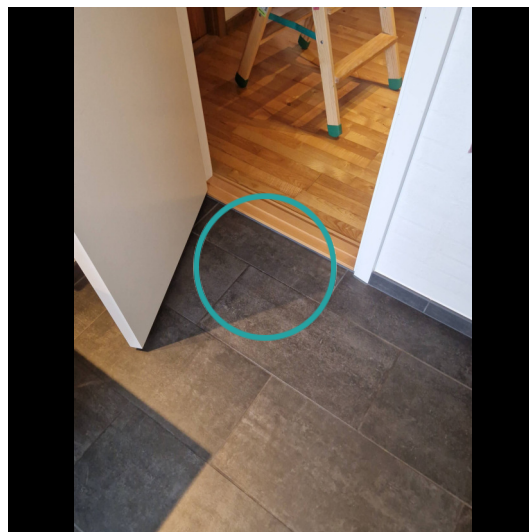
Der er gulvklinter med mangelfuld vedhæftning til underlaget, f.eks ved dør

Der er tale om et mindre område, som ikke er vandbelastet. Der vurderes derfor ikke at være nærliggende risiko for skader.

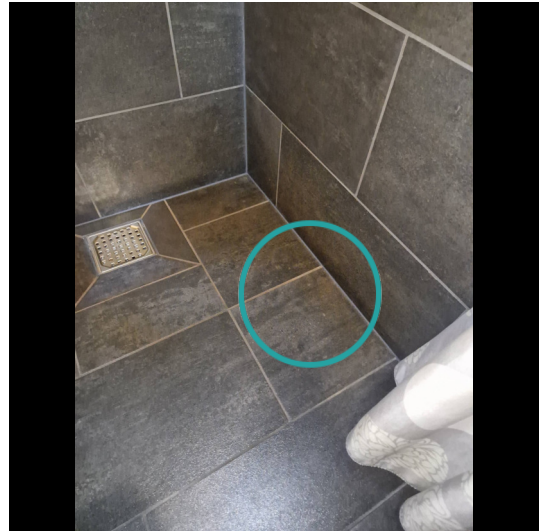
Der er gulvklinter med mangelfuld vedhæftning til underlaget i brusenichen, især mod køkken

Der er tale om gulv med direkte vandbelastning, hvorfor der er risiko for skader på de omkringliggende konstruktioner og installationer.

## Udskiftning af klinker/fliser

Udbedringseksempel: Udskiftning af klinker/fliser og vådrumsbehandling. klinker/fliser aftages. Underlaget rengøres omhyggeligt. Gulvet vådrumsbehandles. Der skal anvendes et komplet system til vandtætning med produkter fra samme godkendelse. Overflader primes og forsegles i hjørner, omkring rørgennemføringer og ved overgang væg/gulv. Heldækkende tætningsmasse påføres. Gulvklinter udlægges, fuges og afrenses. I hjørner, og i overgang væg og gulv samt omkring sanitære installationer fuges med elastisk, vådrums siliconefugemasse.

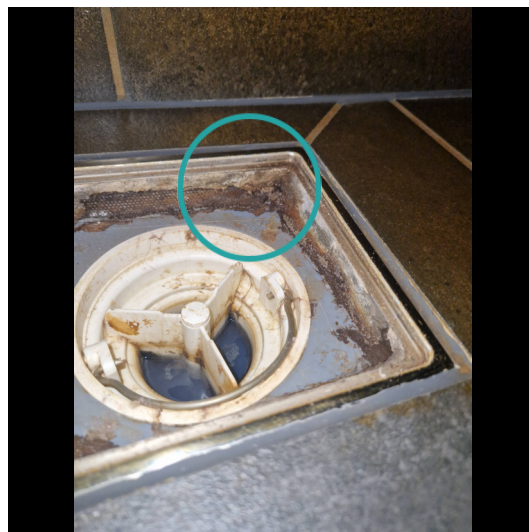
Der er afstand og synlig betonkant mellem afløbsskål og rist i gulvafløbene

Afløbet i bruseniche er vandbelastet fra gulvoverfladen, og der er risiko for fugtindtrængen og skader på de underliggende konstruktioner og installationer.

## Udskiftning af gulvafløb

Udbedringseksempel: Udskiftning af gulvafløb i betongulv med fliser/klinker. Afløbsskål ophugges og udskiftes med ny afløbsskål af rustfrit stål med ramme og 140 x 140 mm rist. Inkl. membranklemflange, vandlås og studse for sideindløb. Afløbsskålen tilsluttes afløbssystemet. Beton udstøbes omkring gulvafløbet til plan med eksisterende betonlag.

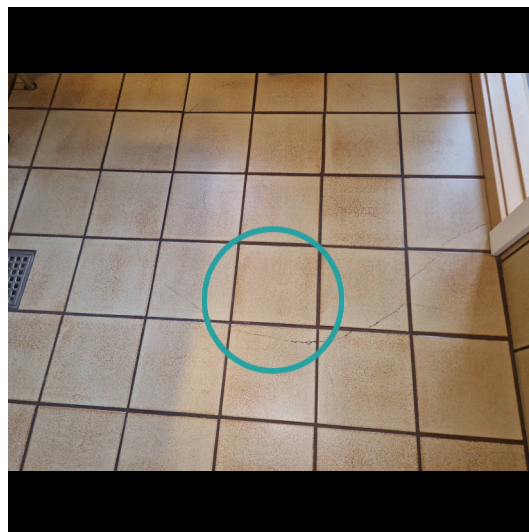
Der er revnede gulvklinter samt gulvklinter med begrænset vedhæftning til underlaget, f.eks ved håndvasken

Da der er tale om områder uden direkte vandpåvirkning, skønnes der ikke nærliggende risiko for følgeskader. Den svigtende vedhæftning er dog af en sådan karakter, at forholdet kan udvikle sig på længere sigt med risiko for svigt/revner i klinker og fuger.

**Udskiftning af klinker/fliser**

Udbedringseksempel: Udskiftning af klinker/fliser og vådrumsbehandling. klinker/fliser aftages. Underlaget rengøres omhyggeligt. Gulvet vådrumsbehandles. Der skal anvendes et komplet system til vandtætning med produkter fra samme godkendelse. Overflader primes og forsegles i hjørner, omkring rørgennemføringer og ved overgang væg/gulv. Heldækkende tætningsmasse påføres. Gulvklinter udlægges, fuges og afrenses. I hjørner, og i overgang væg og gulv samt omkring sanitære installationer fuges med elastisk, vådrums siliconefugemasse.

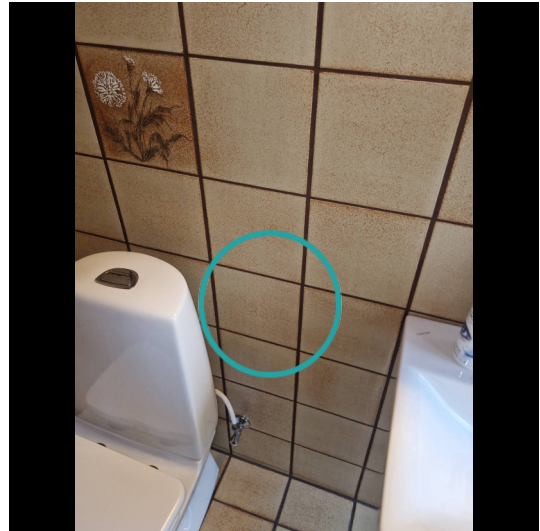
Der er flere vægfliser med mangelfuld vedhæftning til underlaget f.eks ved wc

Der er tale om et område, som ikke er vandbelastet. Der vurderes derfor ikke at være nærliggende risiko for skader.

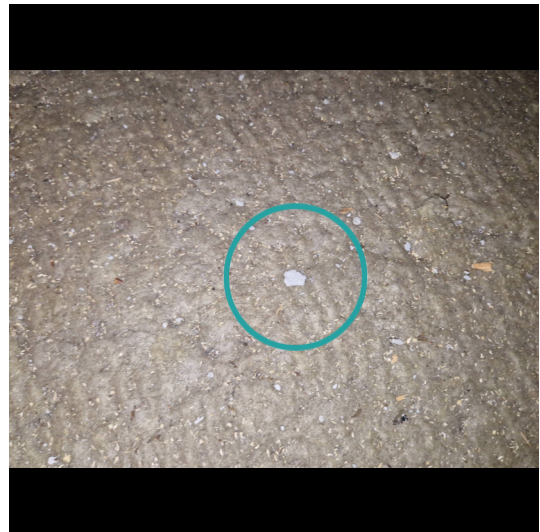
Der ligger små stykker eternit på isoleringen, efter der er lagt ny tagbelægning, ses især mod syd på tilbygning

Eternitstykkerne kan indeholde asbest, hvorfor kontakt bør undgås. Såfremt det ønskes fjernet bør det ske i henhold til gældende anvisninger.

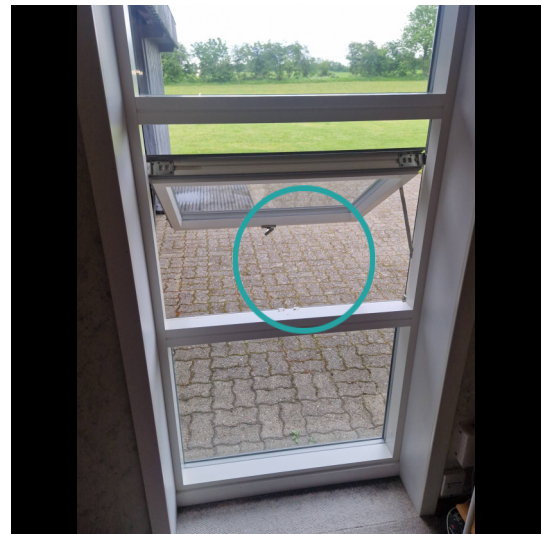
Der er ikke den påbudte redningsåbning i rummet

Der er risiko for personskade i tilfælde af brand.

Forholdet kan evt. afhjælpes ved montering af røgalarm tilsluttet el-nettet, jf. BR18.

## Etablering af godkendt redningsåbning

Opgaven har ikke været mulig at prissætte, det anbefales at kontakte en tømrer med henblik på udredning af opgaven og tilbud på udbedring.

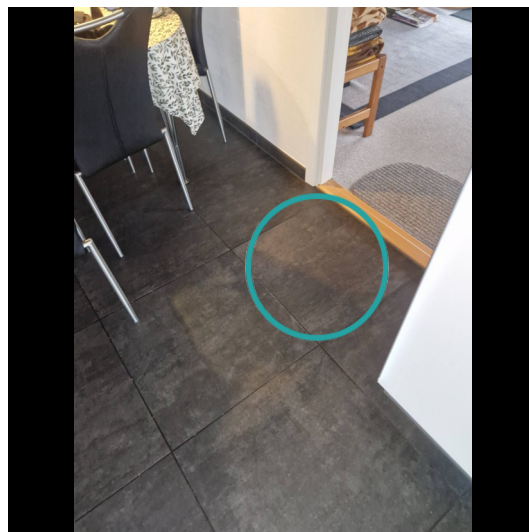
Der er gulvklinter med mangelfuld vedhæftning til underlaget, især mod stue

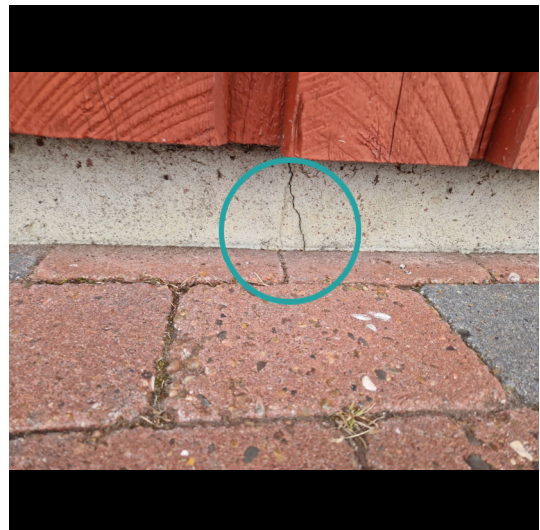
Der er enkelte mindre revner i sokkel især mod vest

Revnedannelserne skønnes at være i ro - mindre bevægelse over en længere årrække samt mindre revnedannelse efter reparation kan dog forekomme. Mindre revner er almindeligt forekommende i ældre bygninger.

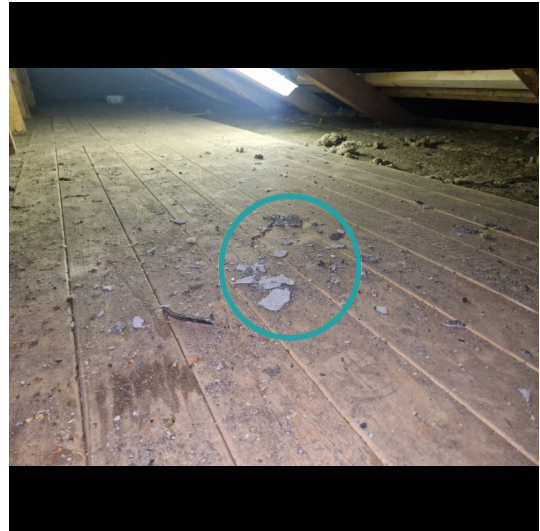
Der ligger små stykker eternit på isoleringen/gangbro, efter der er lagt ny tagbelægning

Eternitstykkerne kan indeholde asbest, hvorfor kontakt bør undgås. Såfremt det ønskes fjernet bør det ske i henhold til gældende anvisninger.

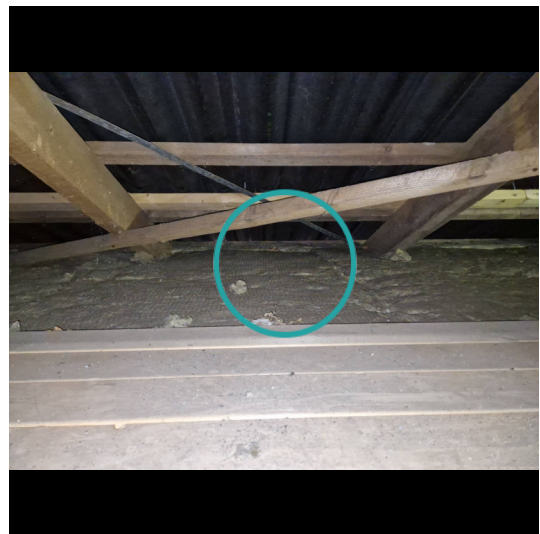
Isolering er ført helt ud mod undertag / tagflade ved tagfod, og blokerer derfor for ventilationen

Konstruktionen har henstået sådan i en længere årrække uden følgeskader, der vurderes derfor ikke at være nærliggende risiko for skade.

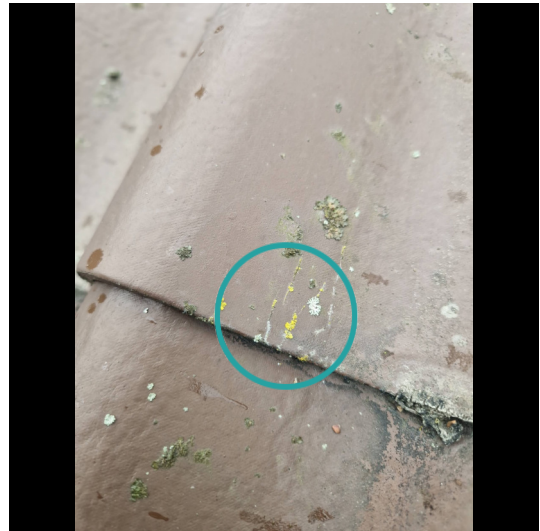
Bølgeeternittagplader er af asbestfri type og har begyndende mindre revnedannelser, f.eks mod øst

Der er risiko for at skaden kan udvikle sig på længere sigt, og der kan komme utætheder i taget, som kan medføre vandskade på de underliggende bygningsdele.

Der er ikke tegn på skade ved besigtigelsen

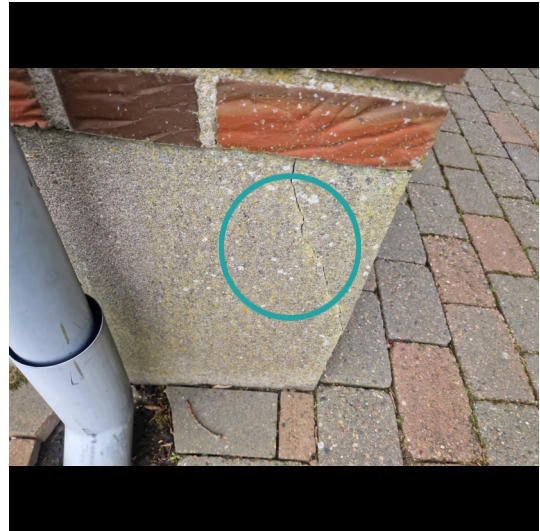
Der er enkelte revner i sokkel især på hjørne mod sydvest

Revnedannelserne skønnes at være i ro - mindre bevægelse over en længere årrække samt mindre revnedannelse efter reparation kan dog forekomme. Mindre revner er almindeligt forekommende i ældre bygninger.

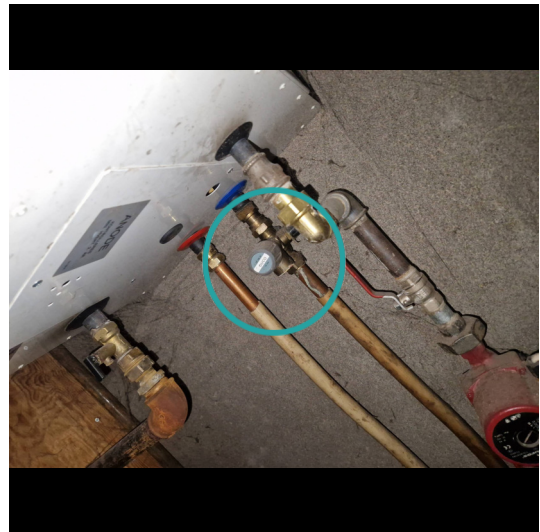
Vandvarmerens afløb fra sikkerhedsventil er ikke ført til afløb

Overløb bør afsluttes i rum med gulvafløb og helst lige over afløb for at undgå fugtskader. Der er dog opstillet beholder som skal tømmes efter behov.

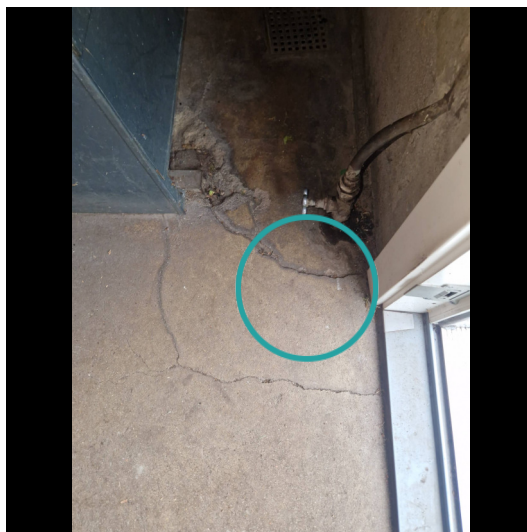
Der er revner og afskalninger i betongulvet

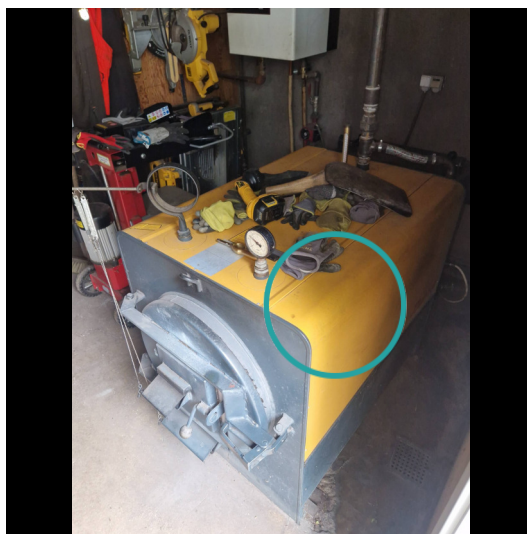
Sælger oplyser, at varmeanlægget bliver påfyldt ca. 5 gange årligt. Varmeanlægget viser dermed tegn på vandtab

Der er tale om et anlæg med åben ekspansionsbeholder. Der skønnes derfor at være tale om almindelig fordampning på anlægget

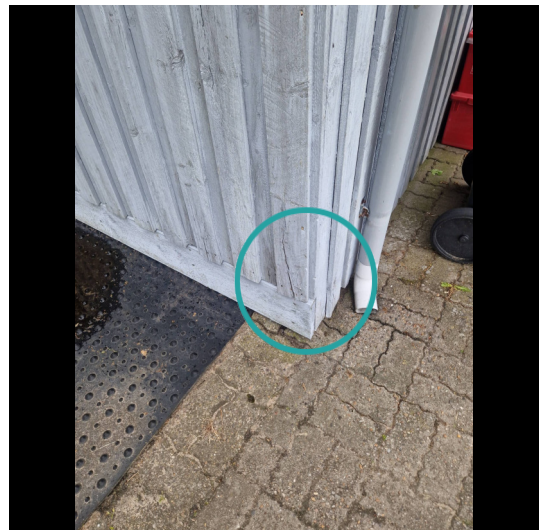
Træbeklædningen er enkelte steder nedbrudt, især på hjørne ved nedløbsrør

Det vurderes, at skaden kan udvikle sig på længere sigt.
