Realsyn+ for

Tangmosevej 72,  
4600 Køge

Dato for besigtigelse: 02-03-2026

## LITRA A - Beboelse

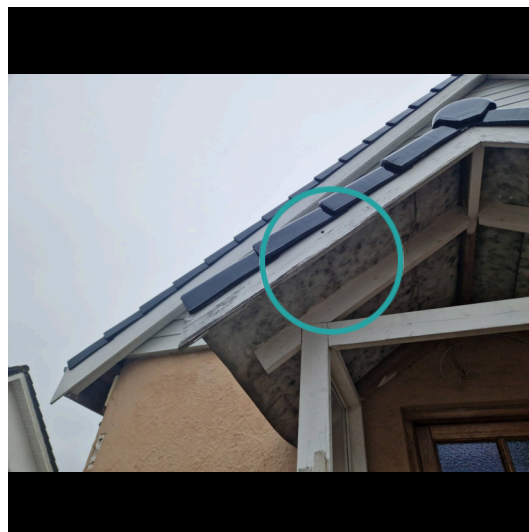
Vindskede på vindfang har begyndende nedbrydning. Der er desuden nedbrydning i træværk/ vinduer ved samme vindfang

Udviklingen skønnes at fortsætte, og det kan medføre svigt på længere sigt.

Udbedringseksempel: Udskiftning af vindskede. Vindskede med dækbræt udføres af ru brædder af fyrretræ, 5. sortering - kvinta, trykimprægneret iht. NTR-klasse AB. Vindskeden afsluttes med dækbræt.

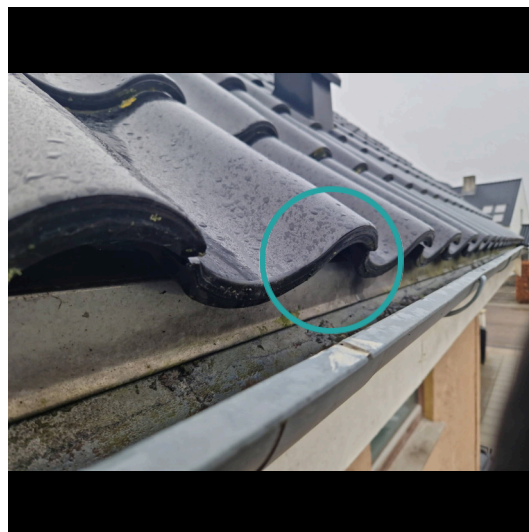
Tagrende mod nord har utilstrækkeligt fald mod nedløb, samt tagrenden er bulet

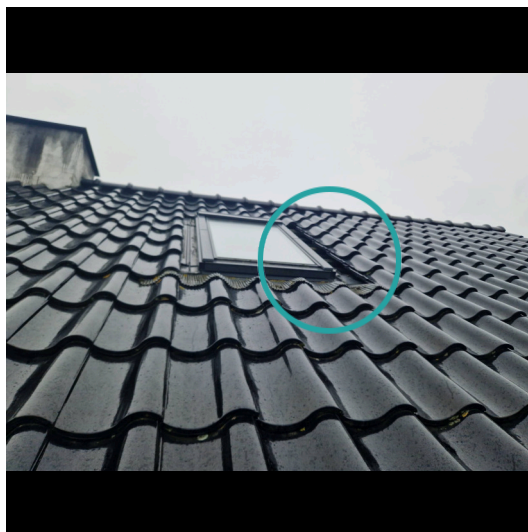
Der mangler en række tagsten omkring det ene ovenlys mod nord samt skumklodser ved inddækning i siderne er smuldret væk ved flere ovenlys

Der er risiko for vandindtrængning, som kan give skader på de underliggende bygningsdele.

Udbedringseksempel: Udskiftning af tagsten. Tagsten oplægges på lægteunderlaget og fastgøres til dette med bindere Ø 3 mm, som JP-tagstensbindere i hver 3. sten - diagonalbinding.

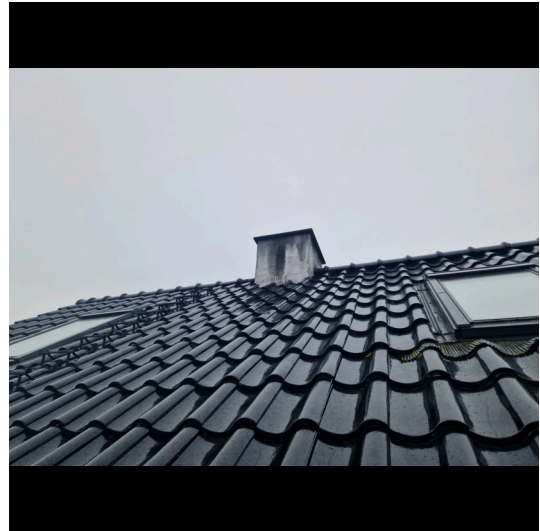
Skorstenen fremstår med mindre afskalninger i puds

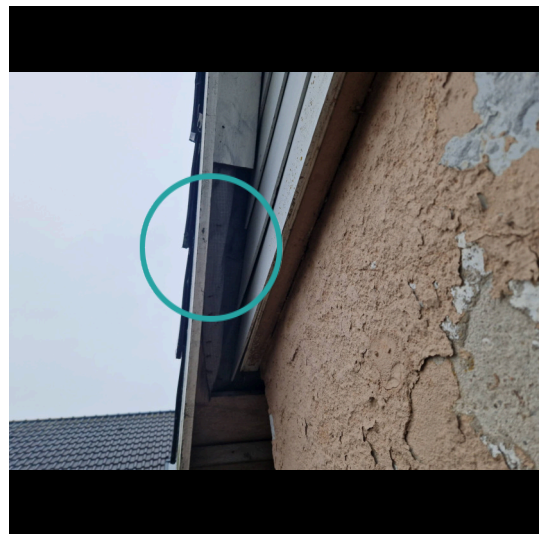
Der mangler færdiggørelse af udhæng på hushjørner mod øst samt undertaget ses let defekt i samme område

Forholdet skønnes ikke at medføre nogen risiko.

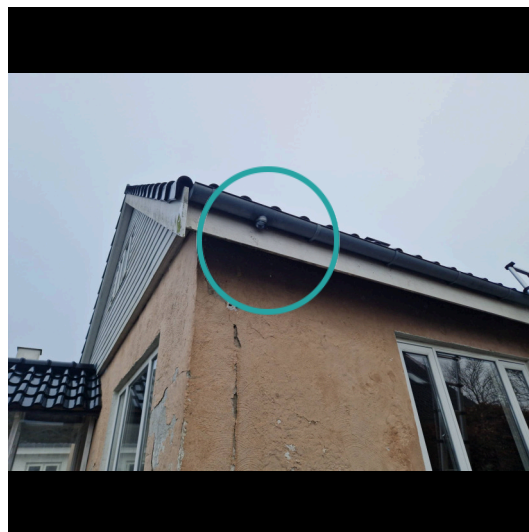
Der mangler et nedløb fra tagrenden mod syd

Der er risiko for skade på andre bygningsdele (facade).

Udbedringseksempel: Udskiftning af let tagnedløbsrør. Tagnedløbsrør tilsluttes tagrendens tudstykke med bajonetknæ. Nedførsel og brøndkrave tilsluttes nedløbsbrønd. Tagnedløbsrøret monteres til murværk med 2 stk. rørholdere og hængselsstifter.

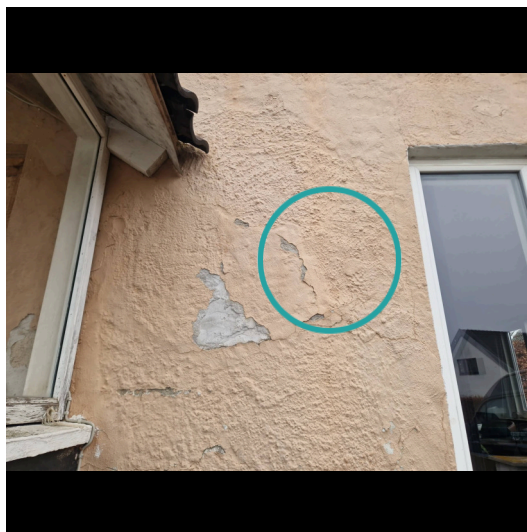
Puds på ydermure er i områder med mangelfuld vedhæftning, afskalninger og revner, huset rundt

Der kan forekomme yderligere udvikling i forholdet på kort sigt.

Udbedringseksempel: Eftergang af puds på ydervæg. Løst (hult) puds afhugges til præcis begrænsning. Afrenset ydervæg udkastes med mørtel, der afrettes og glattes med trækbræt og slutpuds.

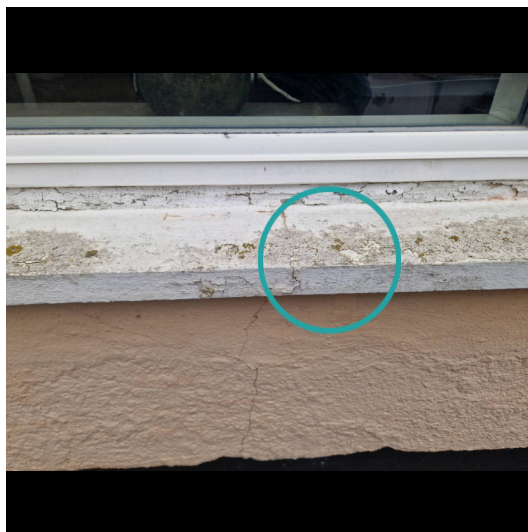
Sålbænke i beton har revnedannelser. Dette ses ved vinduer flere steder huset rundt

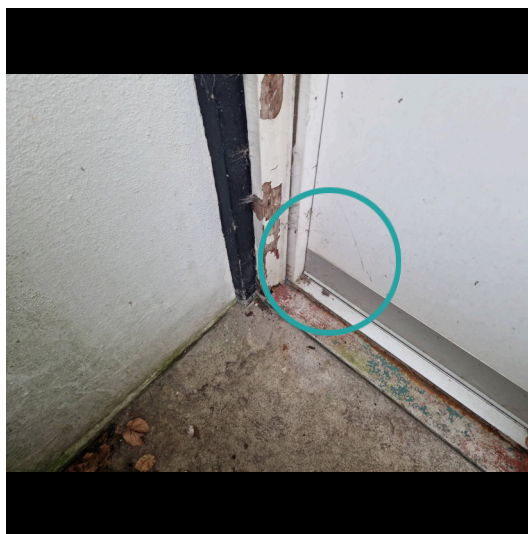
Der er nedbrydninger i gammel dørkarm ved kælder døren mod nord

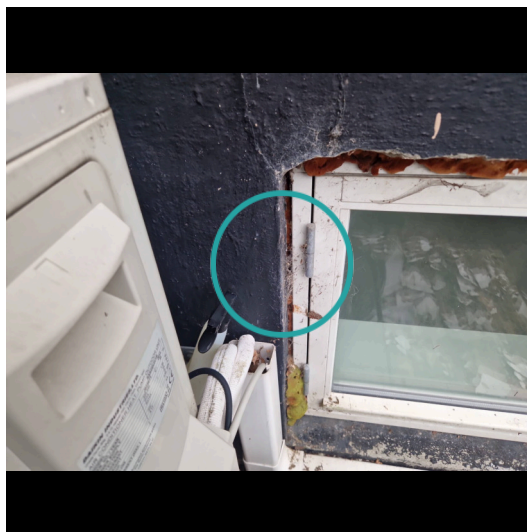
Der mangler fuger omkring kældervindue og terrassedør mod øst. Der er huller i fuger under vindue mod øst

Defekte eller manglende fuger giver risiko for fugtindtrængen og træk på kort sigt. Forholdet vil udvikle sig yderligere med risiko for følgeskader.

Udbedringseksempel: Eftergang af fuger. Kontaktflader mellem fuge og omgivende bygningsdele afrenses. Udrensning/udkradsning af eksisterende fuge, stopning, fugeunderlag og elastisk fuge.

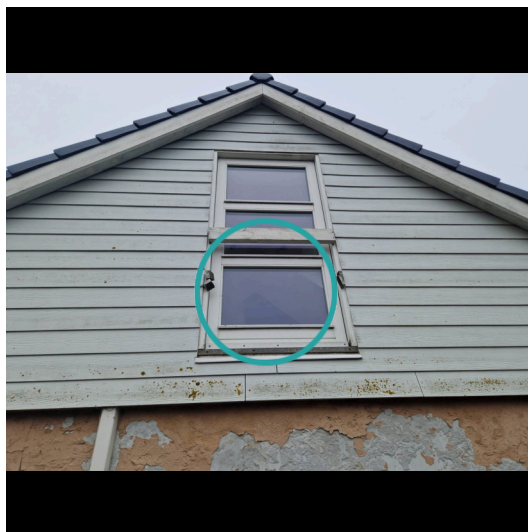
Der mangler værn foran dør ved fransk altan på 1. sal.

Der er risiko for personskade.

Udbedringseksempel: Montering af rækværk evt. inkl. håndliste ved dør.

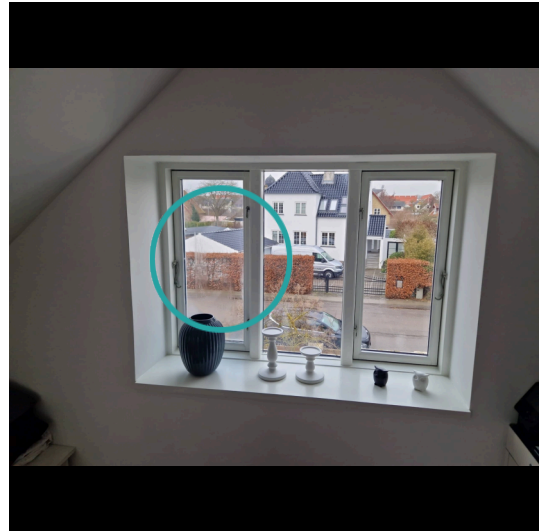
Der er enkelte punkterede termoruder, på 1. sal mod vest

Isoleringsevnen er reduceret og ruden vil med tiden blive uklar.

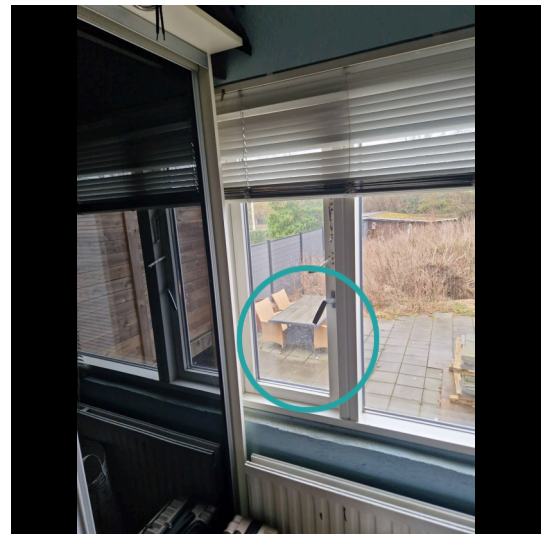
Der er ikke den påbudte redningsåbning i i repos på 1. sal og i værelse i stueetagen

Der er risiko for personskade i tilfælde af brand.

Opgaven har ikke været mulig at prissætte, det anbefales at kontakte en tømrer med henblik på udredning af opgaven og tilbud på udbedring.

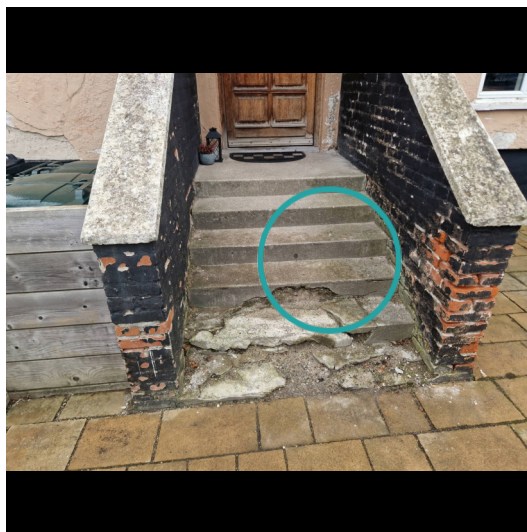
Hovedtrappe og klædertrappe har revnedannelser, løst puds og pudsafskalninger samt murværk er med kraftig udfaldne fuger og pusafskalninger ved hoveddøren

Forholdet skønnes fortsat at udvikle sig på længere sigt.

Udbedringseksempel: Udbedring af revner og løst puds på trappe. Revnerne og løst puds udhugges, afrenses for løse partikler, vandes og udfyldes med mørtel. Overfladen udglattes.

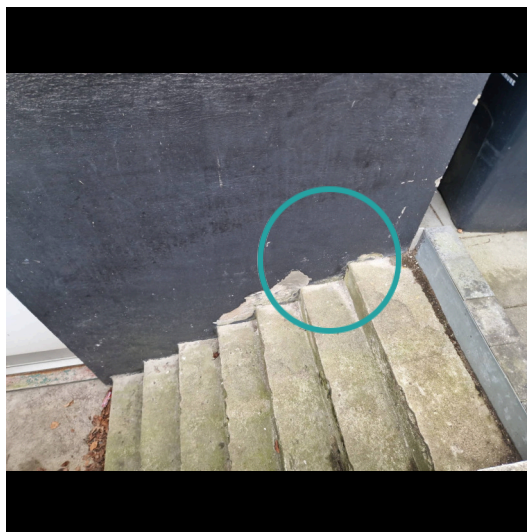
Sokkelpuds er i områder revnet og afskallet og har mangelfuld vedhæftning til underlaget, f.eks. ved kældertrappen

Det vurderes, at skaden kan udvikle sig på længere sigt.

Udbedringseksempel: Eftergang af sokkelpuds. Evt. porøs, løstsiddende puds afhugges. Fundamentet afrenses, grundes og slutpudses med mørtel af samme type som den øvrige sokkelpuds. Mørtelen føres min. 100-150 mm under terræn. Maks synlighed på sokkelhøjde 200 mm.

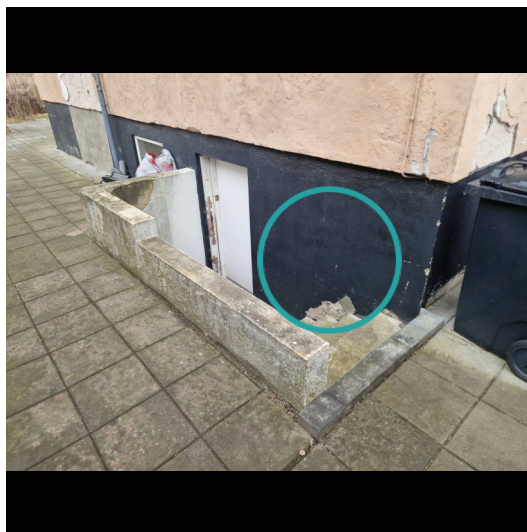
Trappeværn ved kældertrappe opfylder ikke gældende krav til sikkerhed pga. risiko for personskade. Det vurderes ikke højt nok

Forholdet giver risiko for personskade.

Opgaven vurderes at kunne udbedres af en blikkenslager. Vi anslår at arbejdslønnen er den største del af udbedringsomkostningen og materialer udgør en mindre del. Det anbefales derfor at lade en blikkenslager udbedre opgaven på regning.

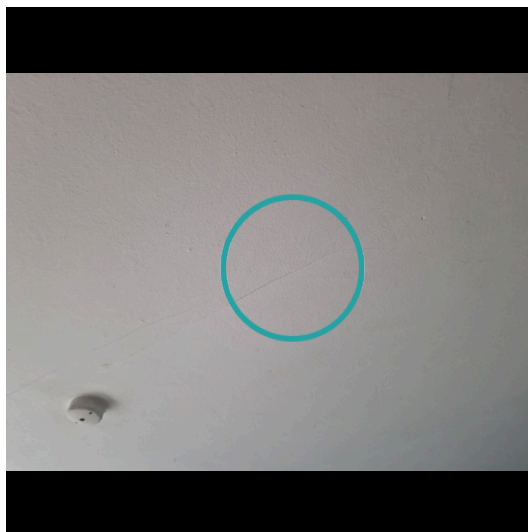
Der er revnedannelser i pudsede lofter, flere steder

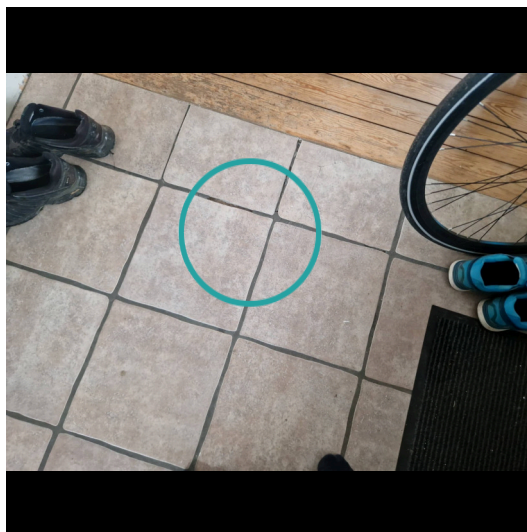
Der er revnede gulvklinter samt gulvklinter med begrænset vedhæftning til underlaget

Det vurderes, at skaden kan udvikle sig på længere sigt.

Udbedringseksempel: Udskiftning af klinker/fliser og vådrumsbehandling. klinker/fliser aftages. Underlaget rengøres omhyggeligt. Gulvet vådrumsbehandles. Der skal anvendes et komplet system til vandtætning med produkter fra samme godkendelse. Overflader primes og forsegles i hjørner, omkring rørgennemføringer og ved overgang væg/gulv. Heldækkende tætningsmasse påføres. Gulvklinter udlægges, fuges og afrenses. I hjørner, og i overgang væg og gulv samt omkring sanitære installationer fuges med elastisk, vådrums siliconefugemasse.

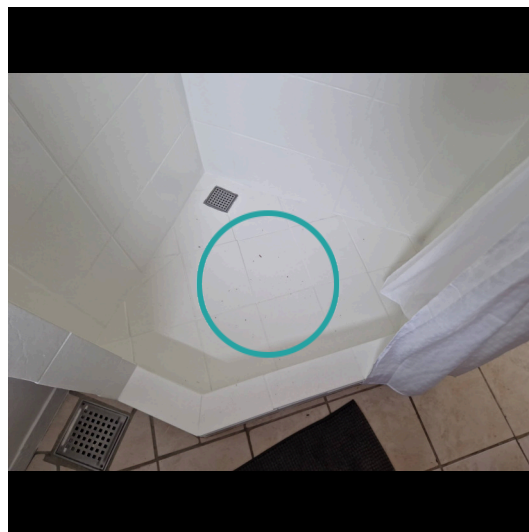
Der er gulvklinter med mangelfuld vedhæftning til underlaget i brusenichen

Der er tale om gulv med direkte vandbelastning, hvorfor der er risiko for skader på de omkringliggende konstruktioner og installationer.

Udbedringseksempel: Udskiftning af klinker/fliser og vådrumsbehandling. klinker/fliser aftages. Underlaget rengøres omhyggeligt. Gulvet vådrumsbehandles. Der skal anvendes et komplet system til vandtætning med produkter fra samme godkendelse. Overflader primes og forsegles i hjørner, omkring rørgennemføringer og ved overgang væg/gulv. Heldækkende tætningsmasse påføres. Gulvklinter udlægges, fuges og afrenses. I hjørner, og i overgang væg og gulv samt omkring sanitære installationer fuges med elastisk, vådrums siliconefugemasse.

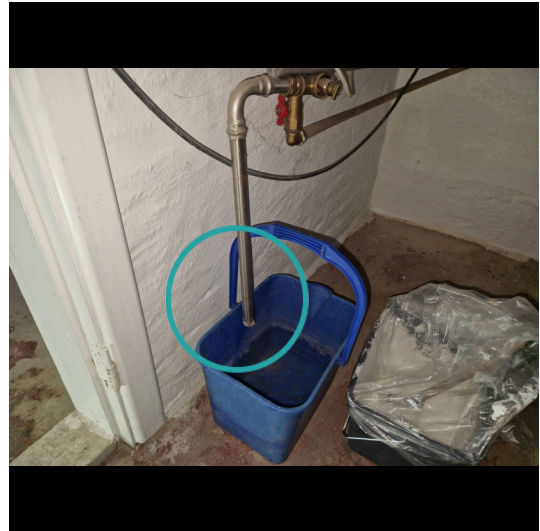
Vandvarmerens afløb fra sikkerhedsventil er ikke ført til afløb

Overløb bør afsluttes i rum med gulvafløb og helst lige over afløb for at undgå fugtskader. Der er dog opstillet beholder som skal tømmes efter behov.

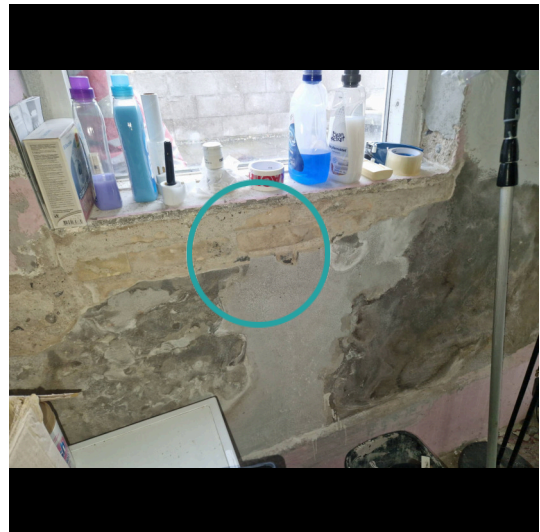
Der er fugtopstigning og fugtgennemtrængning i kældervægge samt løst og afskallet puds

Det er normalt forekommende i ældre kældervægge

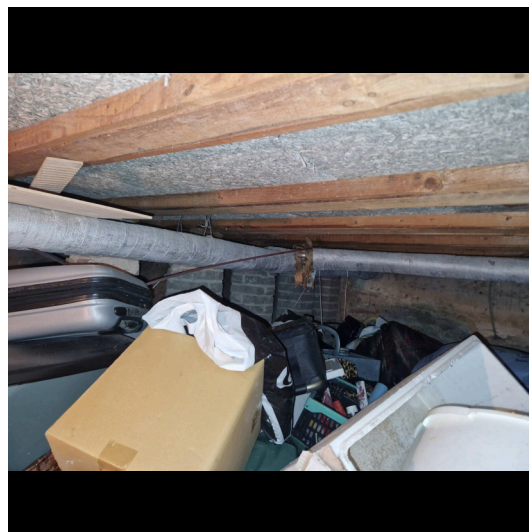
Der er defekt rørisolering på rør under loftet i krybekælderen

Isoleringen kan indeholde asbest, hvorfor kontakt bør undgås. Såfremt det ønskes fjernet bør det ske i henhold til gældende anvisninger.

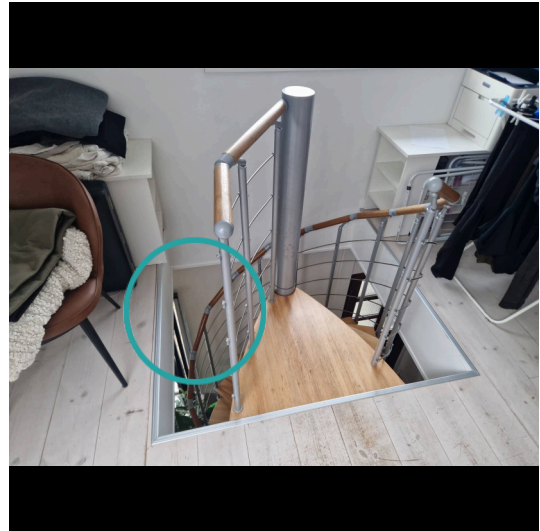
Der er ikke værn omkring trappehul på trappen til 1. sal

Der er risiko for personskade.

Opgaven vurderes at kunne udbedres af en tømrer. Vi anslår at arbejdslønnen er den største del af udbedringsomkostningen og materialer udgør en mindre del. Det anbefales derfor at lade en tømrer udbedre opgaven på regning.
