Realsyn+ for

Damstien 20A,  
2720 Vanløse

### Bygningsoversigt

Dato for besigtigelse: 09-07-2026

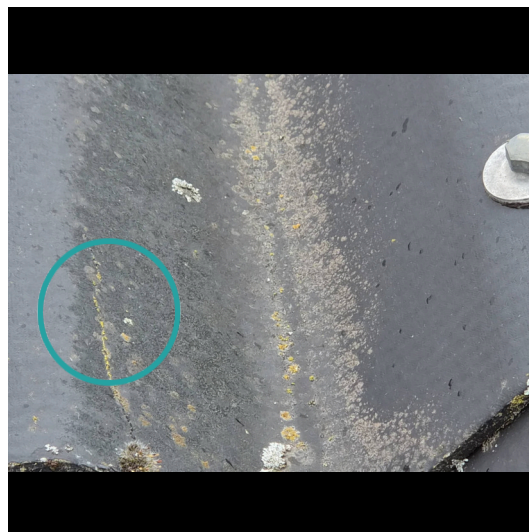
**Tag****SKADE:**

Der er flere revner/spændingsrevner i tagpladerne på tagfladen mod indgangen

**RISIKO:**

Det vurderes, at skaden kan udvikle sig på længere sigt.

**829,00 Pr m2****Udskiftning af tagplader**

Udbedringseksempel: Udskiftning af tagplader eks. som Cembrit oplægges på det eksisterende lægteunderlag, med tætningsbånd i bølgepladernes vandrette overlæg og fastgøres med indfarvede tagskruer, spændskiver og tætningskiver. Udhængsklodser af plast med ventilation monteres over nederste taglægte ved tagfod.

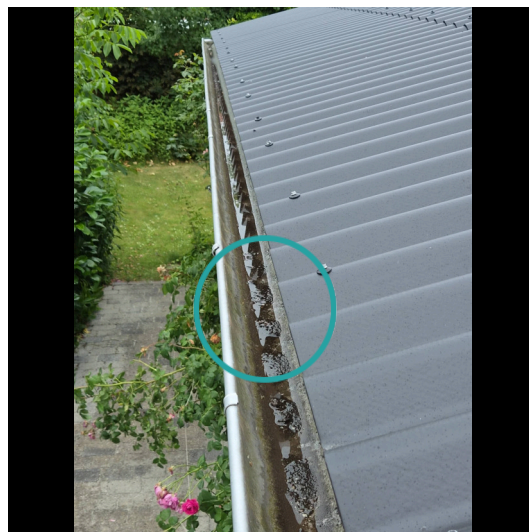
**Tag****SKADE:**

Tagrende ved haven har utilstrækkeligt fald mod nedløb.

**NOTE:**

Omfanget er på nuværende tidspunkt så begrænset, at der ikke skønnes at være nogen risiko.

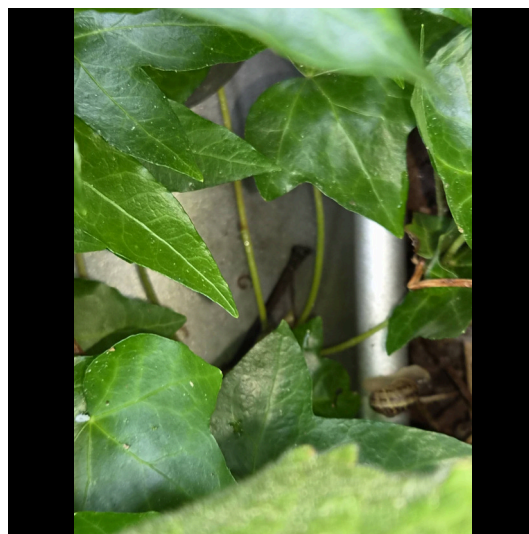
**Tag****SKADE:**

Tagvand bliver ledt ud på terræn ved nedløb

**NOTE:**

Konstruktionen har henstået i en længere årrække uden følgeskader, der vurderes derfor ikke at være nærliggende risiko for skade.

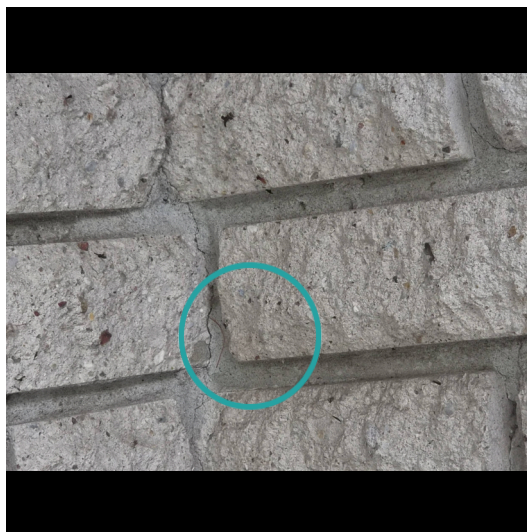
## Ydervægge

## SKADE:

Der er mindre revne i mellem bolig og havemur

## RISIKO:

Det vurderes, at skaden kan udvikle sig på længere sigt.

## Udskiftning af defekte mursten i murværk

Udbedringseksempel: Udskiftning af defekte mursten af tegl. Defekte sten udhugges manuelt, maks. 3-4 sten i bredden uden understøtning. Nye/brugte hårdtbrændte, frostfaste sten indmures i mørtel efter rengøring og vanding. Der fuges med fugetype og mørtel som det øvrige murværk.

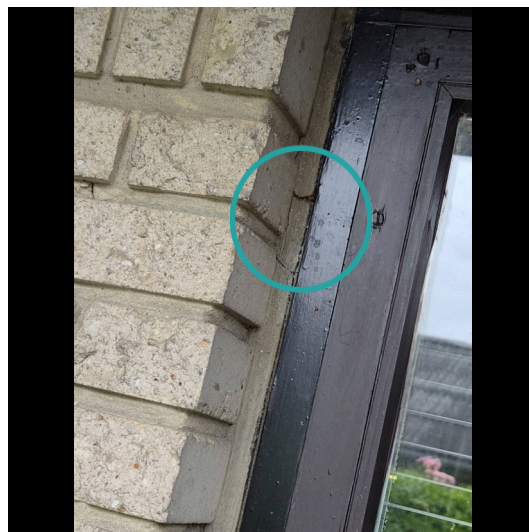
**Døre/vinduer/porte****SKADE:**

Mørtelfuger omkring døre og vinduer har fugeslip, er porøse og er stedvist udfaldne/revnede, ses især mod have

**NOTE:**

Omfanget er på nuværende tidspunkt så begrænset, at der ikke skønnes at være nogen risiko.

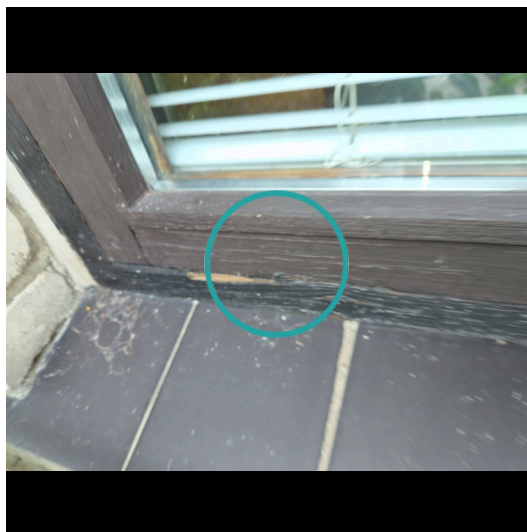
**Døre/vinduer/porte****SKADE:**

Vinduerne fremstår udtørret, vindridset og med nedslidt overfladebehandling f.eks. mod haven

**RISIKO:**

Det vurderes, at skaden kan udvikle sig på længere sigt.

**3.126,00 Pr styk****Udskiftning af nedbrudt træ**

Udbedringseksempel: Udskiftning af træ. Det nedbrudte træ skæres væk og et stykke træ af samme sort og densitet tildannes nøjagtigt og indsættes i stedet for det beskadigede. Det reparerede område grundes og malebehandles på begge sider. Døren afvaskes, slibes og males en gang.

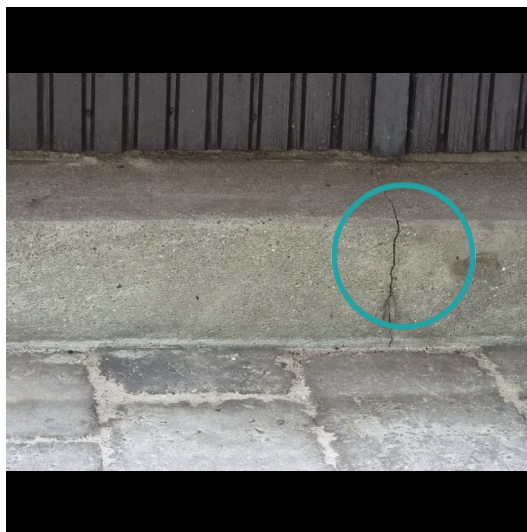
**Fundament/sokkel****SKADE:**

Der er mindre revner i soklen bl.a. mod have og indgang ved de store vinduespartier

**NOTE:**

Revnedannelsen skønnes at være i ro - mindre bevægelse over en længere årrække samt mindre revnedannelse efter reparation kan dog forekomme. Mindre revner er almindeligt forekommende i ældre bygninger.

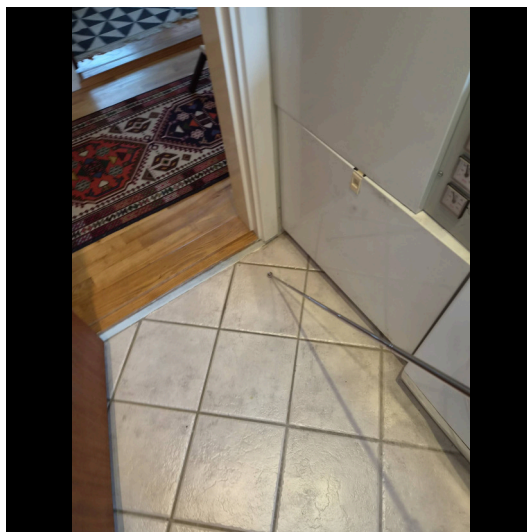
**SKADE:**

Der er gulvklinter med mangelfuld vedhæftning til underlaget

**RISIKO:**

Da der er tale om områder uden direkte vandpåvirkning, skønnes der ikke nærliggende risiko for følgeskader. Den svigtende vedhæftning er dog af en sådan karakter, at forholdet kan udvikle sig på længere sigt med risiko for svigt/revner i klinker og fuger.

**Udskiftning af klinker/fliser**

Udbedringseksempel: Udskiftning af klinker/fliser og vådrumsbehandling. klinker/fliser aftages. Underlaget rengøres omhyggeligt. Gulvet vådrumsbehandles. Der skal anvendes et komplet system til vandtætning med produkter fra samme godkendelse. Overflader primes og forsegles i hjørner, omkring rørgennemføringer og ved overgang væg/gulv. Heldækkende tætningsmasse påføres. Gulvklinter udlægges, fuges og afrenses. I hjørner, og i overgang væg og gulv samt omkring sanitære installationer fuges med elastisk, vådrums siliconefugemasse.

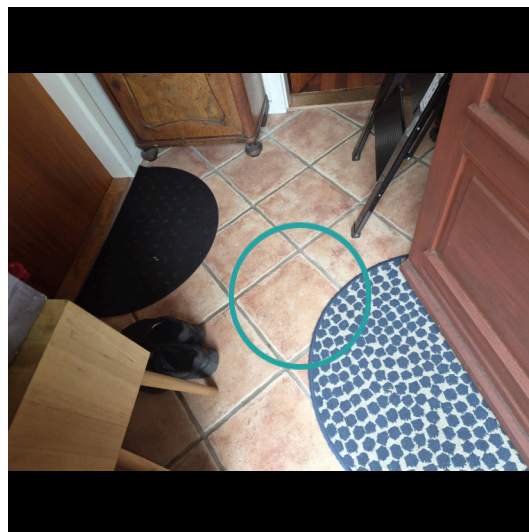
**Stueplan****SKADE:**

Samtlige gulvklinter i entreen er hullydende

**NOTE:**

Skønnes opstået på grund af det er lagt på træ / organisk underlag. Fuger og klinter er intakte, hvorfor der ikke vurderes nogen risiko

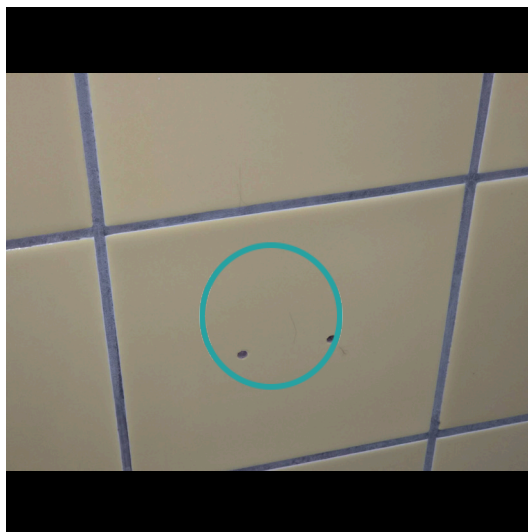
### SKADE:

Der fliser med manglende vedhæftning og der er åbne skruehuller i bruseområdet/ over badekar

### RISIKO:

Der er tale om vægge med direkte vandbelastning, hvorfor der er risiko for skader på de omkringliggende konstruktioner og installationer.

## Udskiftning af klinker/fliser

Udbedringseksempel: Udskiftning af vægfliser. Vægfliser aftages. Underlaget rengøres omhyggeligt. Overflader primes og forsegles i hjørner, omkring rørgennemføringer og ved overgang væg/gulv. Heldækkende tætningsmasse påføres. Vægfliser opsættes, fuges og afrenses. I hjørner, og i overgang væg og gulv samt omkring sanitære installationer fuges med elastisk, vådrums siliconefugemasse.

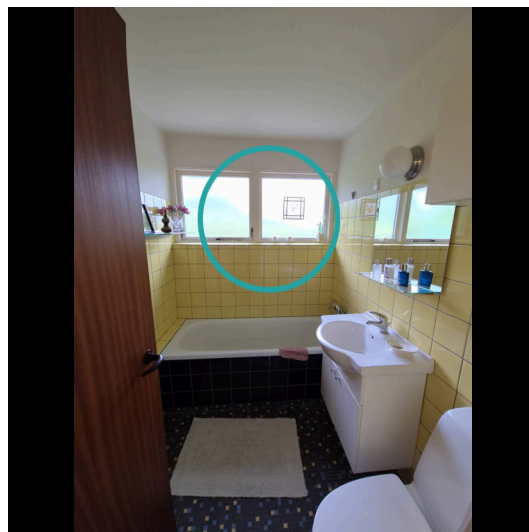
**SKADE:**

Der er kun rumaftræk gennem vindue i rummet

**NOTE:**

Der ses ingen tegn på skade ved besigtigelsen.

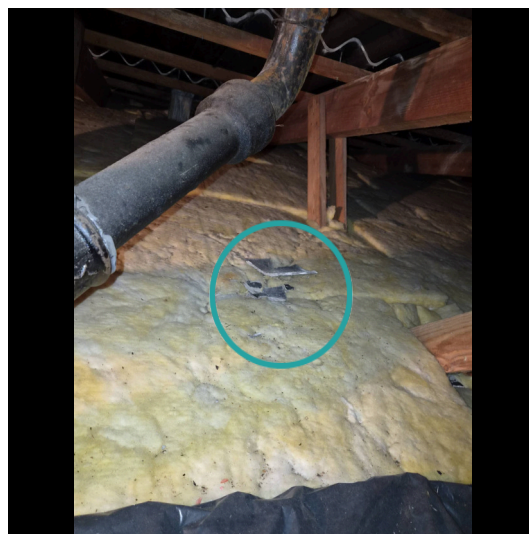
**SKADE:**

Der ligger pladestumper på isoleringen ved rørgenføring

**NOTE:**

Taget er uden asbest hvorfor der ikke vurderes at være nogen risiko

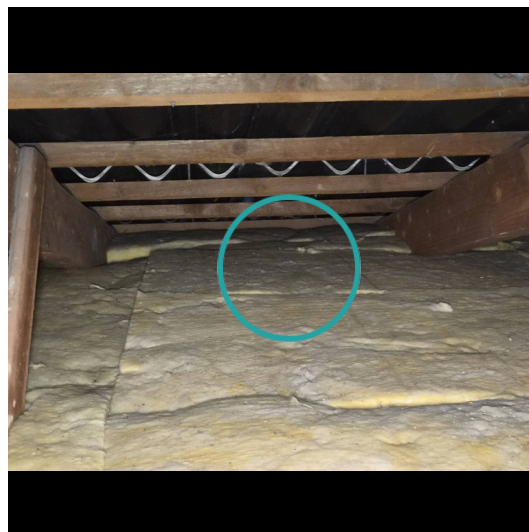
**Stueplan****SKADE:**

Ventilationen mellem isolering og undertag ved tagfoden er mindre end producentens anvisninger. Der ses skjolder og misfarvninger

**NOTE:**

Der kunne ikke registreres følgeskader ved besigtigelsen, og der vurderes ikke at være nærliggende risiko for skade.
