Realsyn+ for

Rybjerg Alle 7,
2860 Søborg

Dato for besigtigelse: 17-06-2026

LITRA A - Beboelse

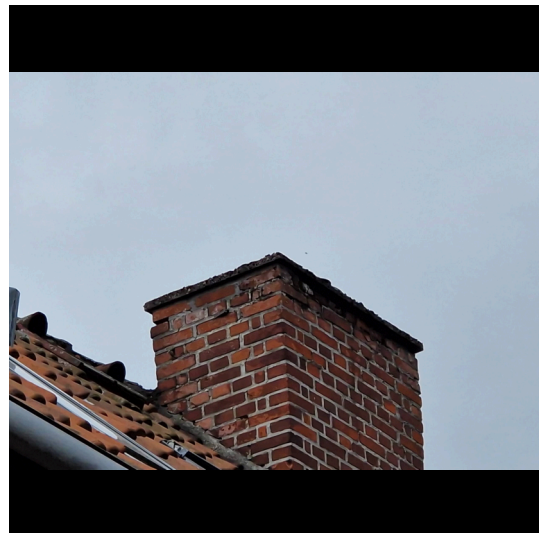
Skorsten fremstår med løse/defekte og revnede fuger, primært i toppen

Forholdet vil udvikle sig yderligere på længere sigt.

Eftergang af fuger i skorsten

Udbedringseksempel: Eftergang af fuger i skorsten. Fuger udbedres ved udkradsning og omfugning. Skadede skorstenensfuger udkradses i fuld bredde til dybde min. 25 mm fra den færdige fugeoverflade. Hele fugen udfyldes efterfølgende.

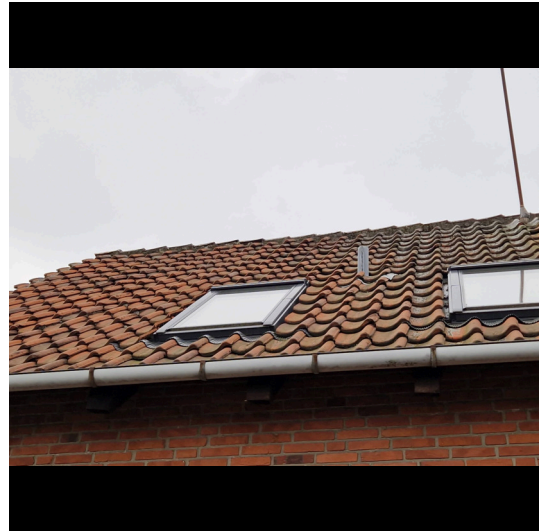
Enkelte tagsten fremstår med afskalninger, det ses f.eks. over det østligste ovenlysvindue mod nord samt enkelte steder mod syd, og desuden gaber tagsten noget i overlæg, f.eks. i bunden af den sydlige tagflade.

Rygningsmørtel er revnet og mangelfuld enkelte steder, hvilket både ses fra nord og syd, og ligeledes er tagstenenes overstrygning (forskelling) defekt f.eks. omkring ovenlysvindue mod syd

Der er risiko for vandindtrængen på de underliggende bygningsdele, ved blæst og nedbør, på længere sigt.

Udskiftning af tagsten

Udbedringseksempel: Udskiftning af tagsten. Tagsten oplægges på lægteunderlaget og fastgøres til dette med bindere Ø 3 mm, som JP-tagstensbindere i hver 3. sten - diagonalbinding.

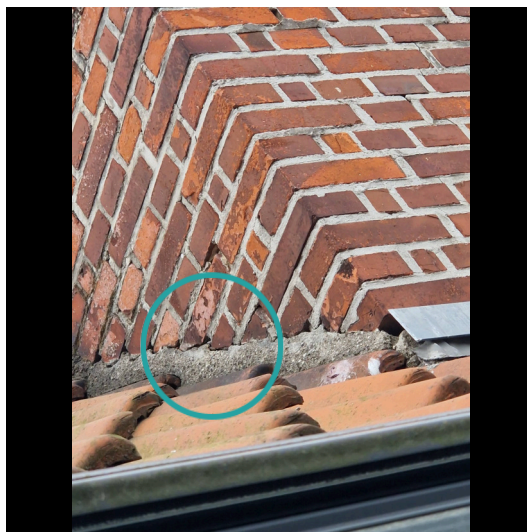
Inddækningen mellem taget og skorstenen er ikke tæt

Der er risiko for opfugtning af den underliggende konstruktion.

Udskiftning af skorstensinddækning

Udbedringseksempel: Udskiftning af skorstensinddækning. Skorstensinddækning aftages. Ny skorstensinddækning monteres i overgang mellem skorsten og tag.

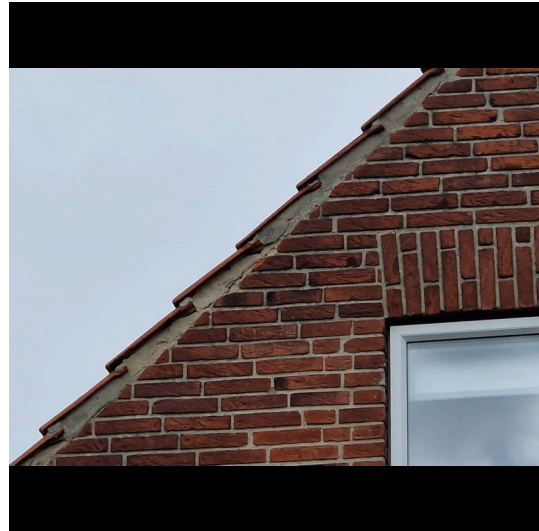
Der er lidt revnet/afskallet forskellingsmørtel (tætning) mellem murværk og tagbelægning i gavl mod øst

Omfanget er på nuværende tidspunkt så begrænset, at der skønnes ikke at være nærliggende risiko for skade.

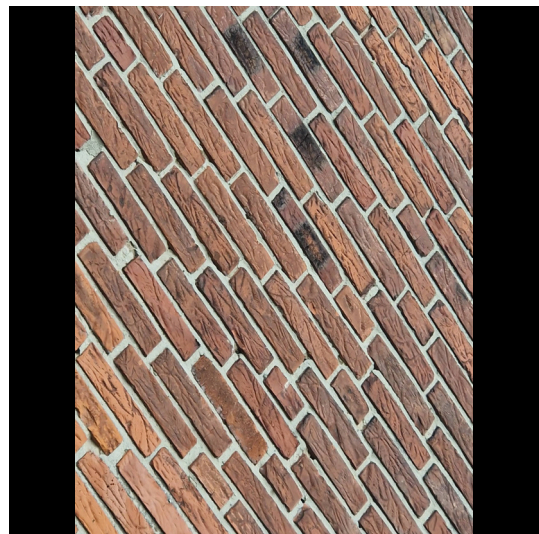
Der er mindre områder med porøse og udfaldne/udvaskede fuger i murværket, ses f.eks. mod syd og øst

Forholdet er begrænset, og der skønnes p.t. kun begrænset risiko for skadesudvikling.

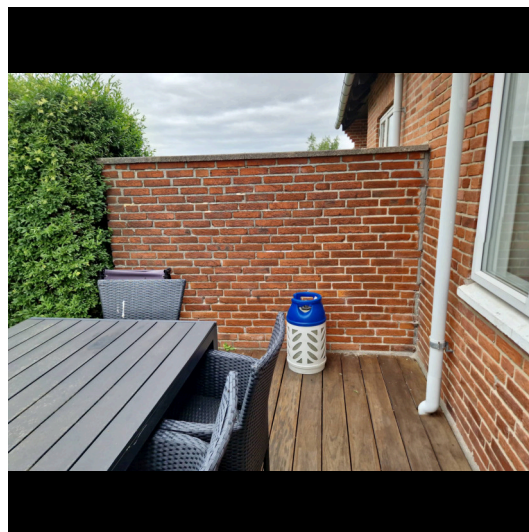
Læmurens murværk mod sydvest har udfaldne fuger og revnedannelser

Det må påregnes at forholdet kan udvikle sig på længere sigt.

Fritstående murværk er meget udsat, og der forekommer ofte skader i dette.

Udskiftning af defekte mursten i murværk

Udbedringseksempel: Udskiftning af defekte mursten af tegl. Defekte sten udhugges manuelt, maks. 3-4 sten i bredden uden understøtning. Nye/brugte hårdtbrændte, frostfaste sten indmures i mørtel efter rengøring og vanding. Der fuges med fugetype og mørtel som det øvrige murværk.

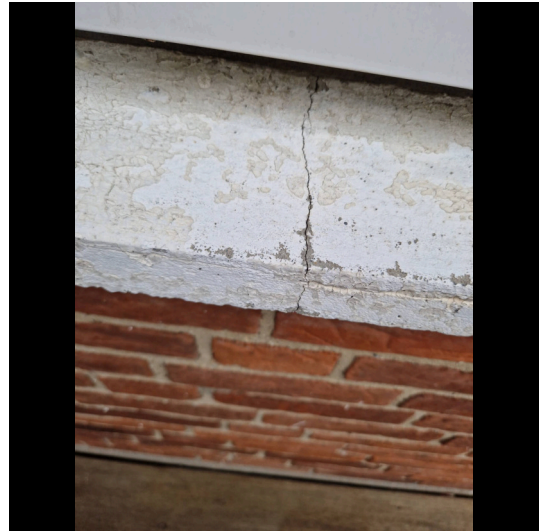
Sålbænke i beton har mindre revnedannelser. Dette ses især ved vinduer mod syd

Omfanget er pt. begrænset, hvorfor der ikke skønnes nærliggende risiko for skade.

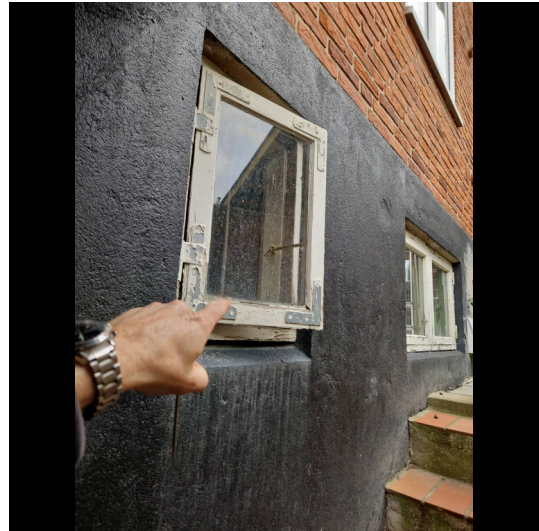
Der er defekt og manglende kitning omkring den lille kældervindue mod nord

Forholdet er af et sådant omfang, at der er væsentlig øget risiko for trænedbrydning.

Eftergang med rudekit

Udbedringseksempel: Kitning af ruder med enkeltlag glas

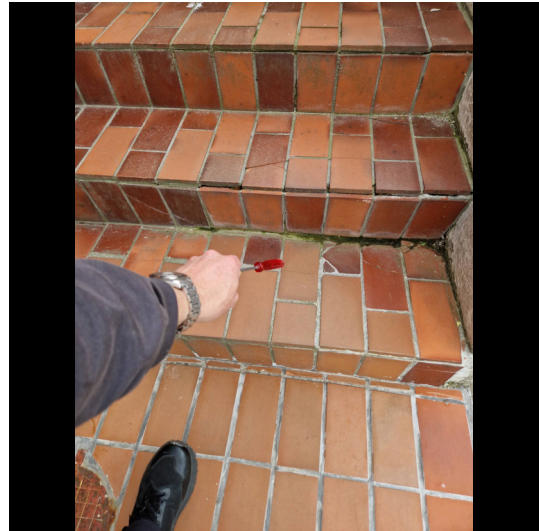
Trappeløb til hoveddøren fremstår med revnedannelse mellem de nederste trin og den øvrige del af trappen, hvilket ses fra siden. Derudover fremstår klinker på trappen med begrænset/manglende vedhæftning og flere steder defekte/revnede fuger. Omkring trappeløbet til kælderen er der revnedannelse i vange og i trin samt klinker med svigtende vedhæftning

Det vurderes, at skaden kan udvikle sig på længere sigt.

Udskiftning af klinker/fliser

Udbedringseksempel: Udskiftning af klinker/fliser. Klinker/fliser på afhugges, betonlaget afrenses og forbehandles. Nye fliser/klinker som eksisterende udlægges. Der fuges med cementbaseret, frost- og vandfast fugemasse.

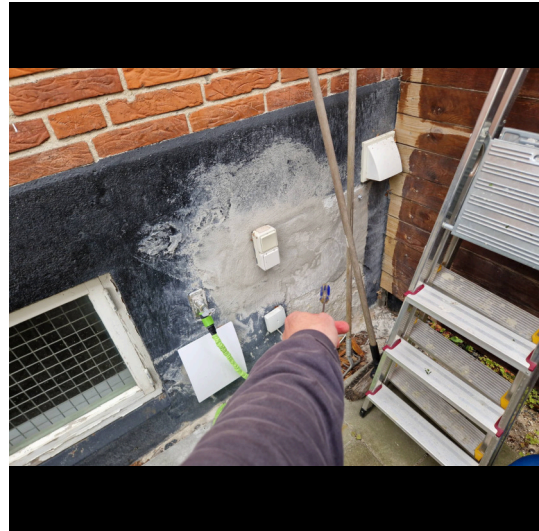
Sokkelpuds er enkelte steder afskallet og har mangelfuld vedhæftning til underlaget, f.eks. nord

Omfanget er på nuværende tidspunkt så begrænset, at der ikke skønnes nærliggende risiko for skade.

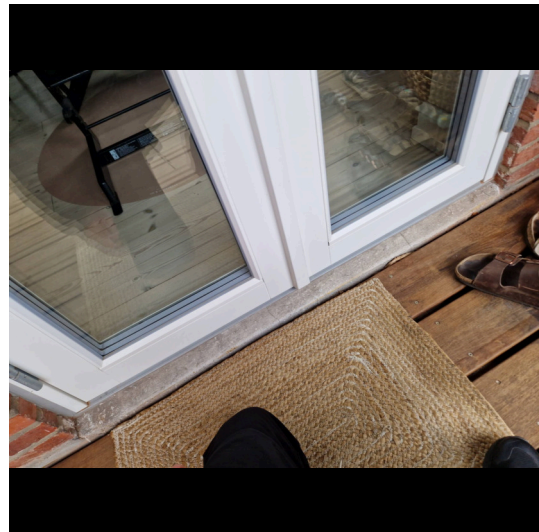
Der er enkelte mindre revner i sokkel bl.a. under terrassedør mod syd, til højre for kælder døren mod nord samt over kældervinduet mod øst. Revnerne kan ikke genfindes i ydervæggen

Revnedannelserne skønnes at være i ro - mindre bevægelse over en længere årrække samt mindre revnedannelse efter reparation kan dog forekomme. Mindre revner er almindeligt forekommende i ældre bygninger.

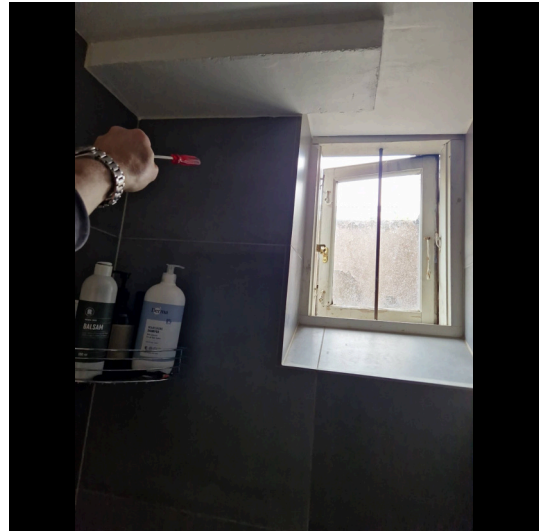
Der er enkelte vægfliser, der fremstår hultlydende ved bankeprøve i brusenichen, f.eks. til venstre for vindue og i området til højre over brusearmatur

Skaden kan udvikle sig over en længere årrække.

Fuger er intakte og der er ikke målt forhøjet fugt i konstruktionerne.

Udskiftning af klinker/fliser

Udbedringseksempel: Udskiftning af fliser/klinker. Aftagning af alle fliser. Underlaget rengøres omhyggeligt. Svummelag af cement og fint sand 1:1 arbejdes ind i underlaget. Afretningslag af slidlagsbeton 0-4 mm udlægges, komprimeres og afrettes, lagtykkelse 20 mm. Flexibel fliseklæb, 3,5 kg/m², påføres. Fliser/klinker udlægges fuges med cementbaseret fugemasse og afrenses. I overgang væg og gulv fuges med silicone fugemasse.

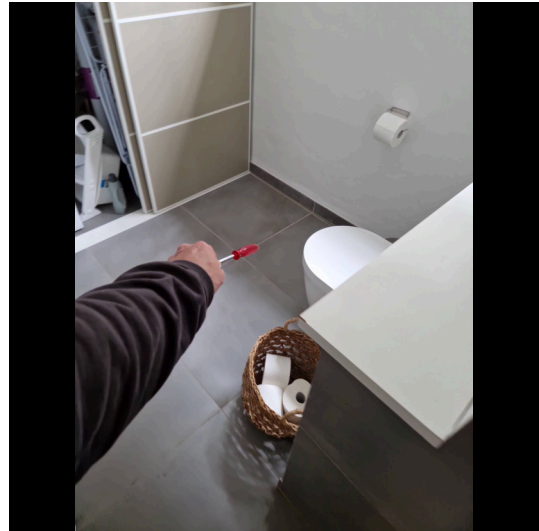
Der er flere gulvklinter med mangelfuld vedhæftning til underlaget udenfor brusenichen

Da der er tale om områder uden direkte vandpåvirkning, skønnes der ikke nærliggende risiko for følgeskader. Den svigtende vedhæftning er dog af en sådan karakter, at forholdet kan udvikle sig på længere sigt med risiko for svigt/revner i klinter og fuger.

Udskiftning af klinter/fliser

Udbedringseksempel: Udskiftning af klinter/fliser og vådrumsbehandling. klinter/fliser aftages. Underlaget rengøres omhyggeligt. Gulvet vådrumsbehandles. Der skal anvendes et komplet system til vandtætning med produkter fra samme godkendelse. Overflader primes og forsegles i hjørner, omkring rørgennemføringer og ved overgang væg/gulv. Heldækkende tætningsmasse påføres. Gulvklinter udlægges, fuges og afrenses. I hjørner, og i overgang væg og gulv samt omkring sanitære installationer fuges med elastisk, vådrums siliconefugemasse.

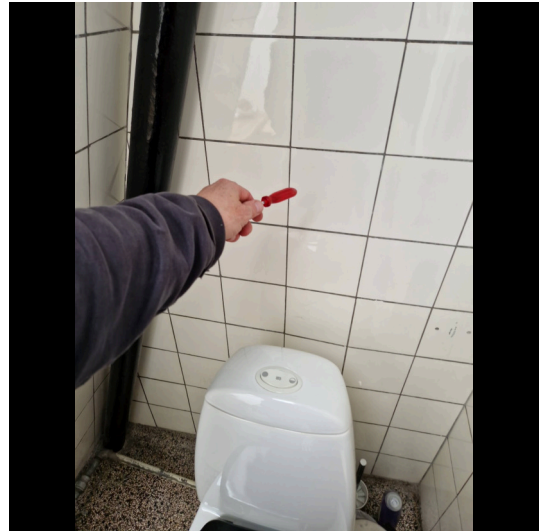
Der er enkelte revnede vægfliser samt større områder hvor vægfliser fremstår med løshed/mangelfuld vedhæftning til underlaget

Det skønnes, at forholdet vil udvikle sig på længere sigt.

Udskiftning af vægfliser

Udbedringseksempel: Udskiftning af vægfliser og vådrumsbehandling. Vægfliser aftages. Underlaget rengøres omhyggeligt. Væggen vådrumsbehandles. Der skal anvendes et komplet system til vandtætning med produkter fra samme godkendelse. Overflader primes og forsegles i hjørner, omkring rørgennemføringer og ved overgang væg/gulv. Heldækkende tætningsmasse påføres. Vægfliser opsættes, fuges og afrenses. I hjørner, og i overgang væg og gulv samt omkring sanitære installationer fuges med elastisk, vådrums siliconefugemasse.

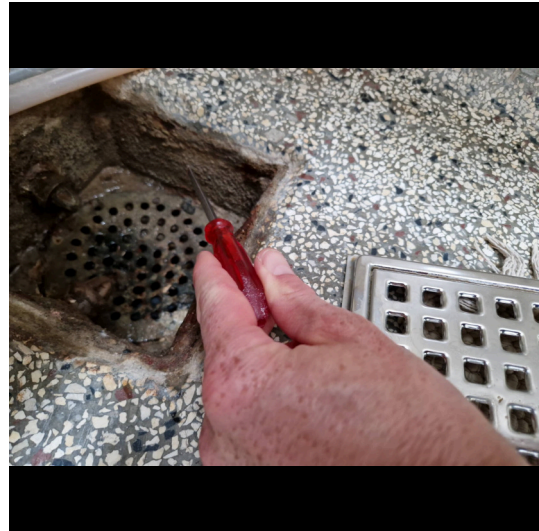
Der er afstand og synlig betonkant mellem afløbsskål og rist i gulv afløb

Gulv afløbet er ikke vandbelastet fra gulvoverfladen, og der skønnes derfor ikke at være nærliggende risiko for skader.

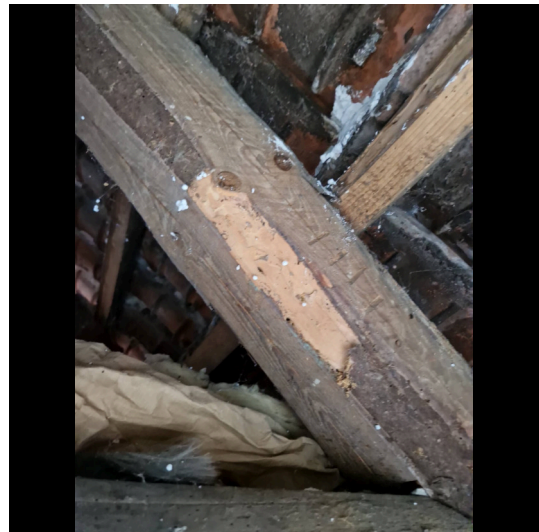
Tagkonstruktionens spær har spor efter angreb af insekter

Angrebet skønnes at være inaktivt, hvorfor risikoen for udvikling vurderes at være begrænset. Insektangreb af denne karakter er almindeligt forekommende i ældre træværk og giver sjældent anledning til styrkesvækkelser i fulde trædimensioner, da angrebene som oftest er i overfladen af træet.

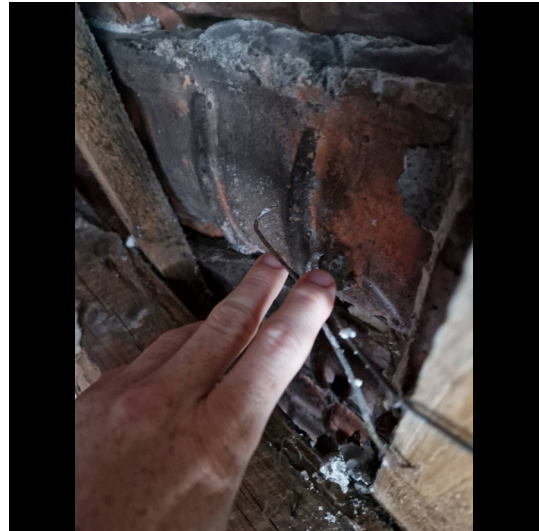
Tagstensbinderne er stedvis tærede/defekte

Det vurderes, at skaden kan udvikle sig på længere sigt.

Udskiftning af tagstensbinder

Udbedringseksempel: Udskiftning af bindere på tagsten.

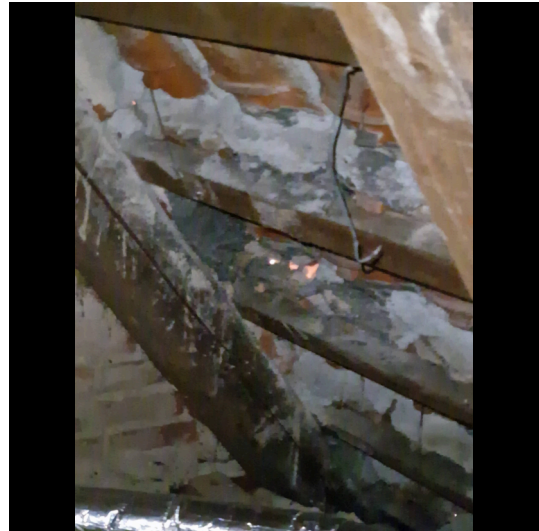
Mørtelunderstrygning i tagrum er stedvis udfaldende (der ses lysindfald)

Det vurderes, at skaden kan udvikle sig på længere sigt.

Eftergang af understrygning

Udbedringseksempel: Understrygning af tagsten. Tagstenene understryges iht. fabrikantens anvisninger.

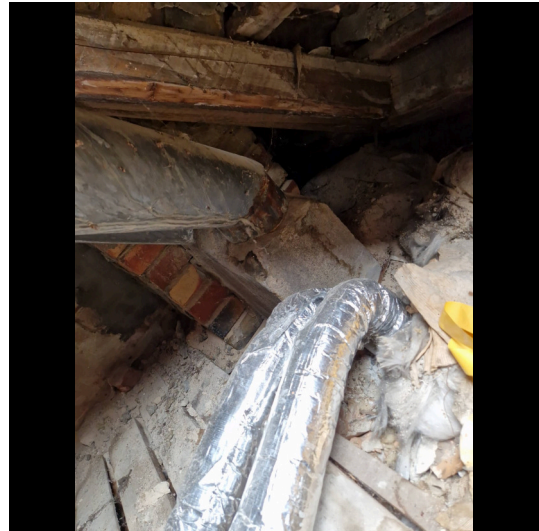
Der er lettere tæring i aftrækskanaler i den vestlige ende af tagrummet, primært i samlinger/bøjninger

Det vurderes, at skaden kan udvikle sig på længere sigt.

Etablering af aftræk fra tagrum inkl. isolering og taghætte

Udbedringseksempel: Etablering af ventilationskanal. Aftrækskanalsystem, som Cembrit. Aftrækskanalen isoleres ved omvikling med lamelmåtter, lagtykkelse 50 mm, afsluttet med Isogenopak. Inkl. taghætte (max rørlængde 3 meter)

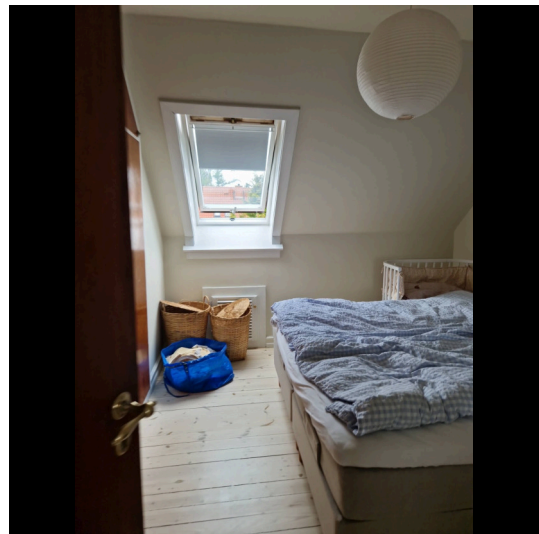
Afstanden mellem gulvet og underkanten af ovenlysvinduet er lidt for stor, hvorfor ovenlysvinduerne ikke helt overholder gældende krav til redningsåbninger i værelse mod sydvest og i det lille værelse mod nord på 1. sal

Der er risiko for personskade i tilfælde af brand

Forholdet kan evt. afhjælpes ved montering af røgalarm tilsluttet el-nettet, jf. BR18.

**Indhent tilbud****Etablering af godkendt redningsåbning**

Opgaven har ikke været mulig at prissætte, det anbefales at kontakte en tømrer med henblik på udredning af opgaven og tilbud på udbedring.
