Realsyn+ for

Tåsingevej 27,  
4600 Køge

### Bygningsoversigt

Dato for besigtigelse: 29-07-2026

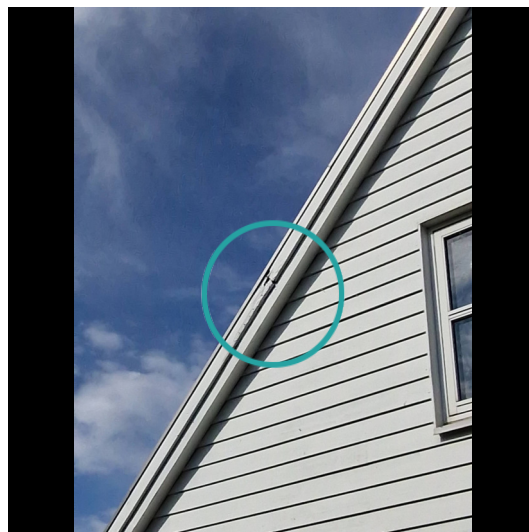
Vindskede mod øst er nedbrudt / har begyndende nedbrydning

Udviklingen skønnes at fortsætte, og det kan medføre svigt på længere sigt.

**Udskiftning af vindskede**

Udbedringseksempel: Udskiftning af vindskede. Vindskede med dækbræt udføres af ru brædder af fyrretræ, 5. sortering - kvinta, trykimprægneret iht. NTR-klasse AB. Vindskeden afsluttes med dækbræt.

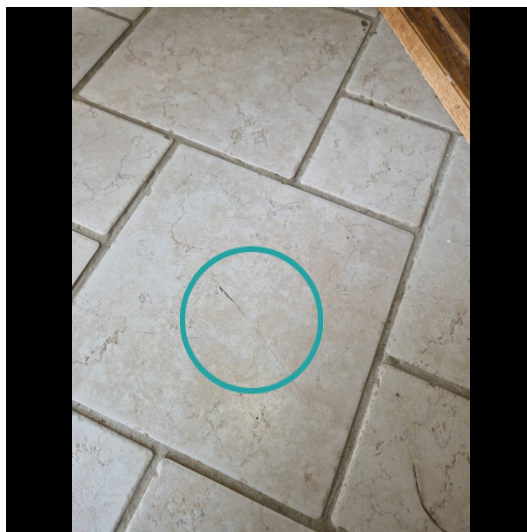
Der er en revnet klinke ved døren mod køkkenet

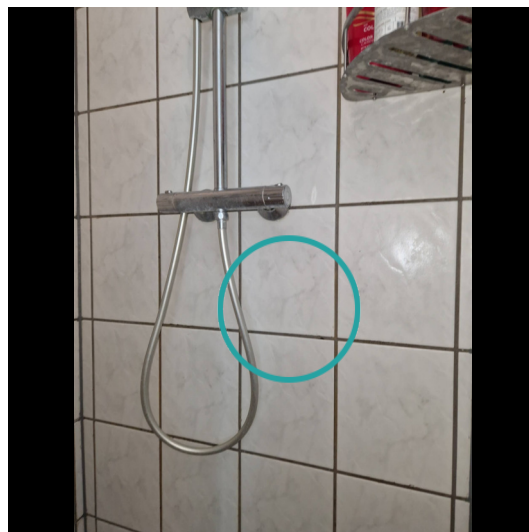
Der er enkelte vægfliser med mangelfuld vedhæftning til underlaget ved blandinsbatteri

Der er tale om vægge med direkte vandbelastning, hvorfor der er risiko for skader på de omkringliggende konstruktioner og installationer.

## Udskiftning af vægfliser

Udbedringseksempel: Udskiftning af vægfliser og vådrumsbehandling. Vægfliser aftages. Underlaget rengøres omhyggeligt. Væggen vådrumsbehandles. Der skal anvendes et komplet system til vandtætning med produkter fra samme godkendelse. Overflader primes og forsegles i hjørner, omkring rørgennemføringer og ved overgang væg/gulv. Heldækkende tætningsmasse påføres. Vægfliser opsættes, fuges og afrenses. I hjørner, og i overgang væg og gulv samt omkring sanitære installationer fuges med elastisk, vådrums siliconefugemasse.

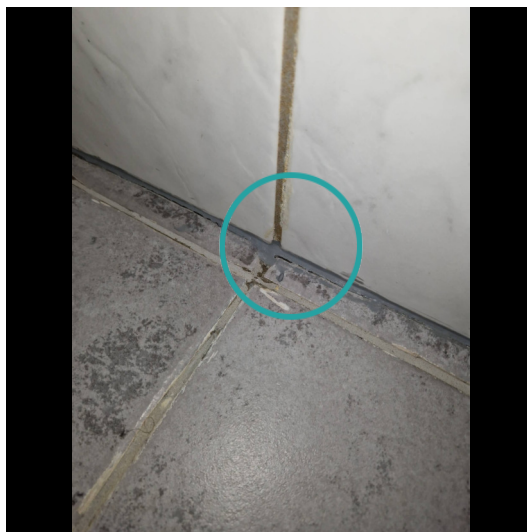
Der er defekte elastiske fuger i bruseniche ved gulv

Der er tale om fuger, som er direkte vandbelastede, hvorfor der er risiko for skader på de omkringliggende konstruktioner og installationer.

## Eftergang af fuger

Udbedringseksempel: Eftergang af fuger i vådrum. Eksisterende fuger udskæres. Underlaget rengøres omhyggeligt, fugesider affedtes. Fugemassen påføres ved brug af flisebræt, og smøres ud for at fylde mellemrummet mellem fliser og klinker.

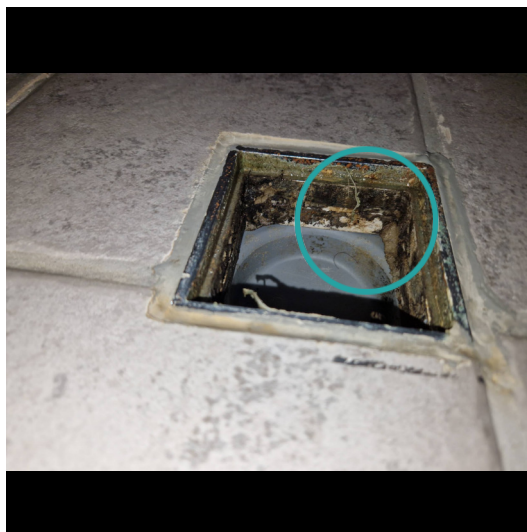
Der er monteret forhøjerrammer mellem afløbsskål og rist i gulvafløb. Gulvafløbet er ikke godkendt til forhøjerrammer

Afløbet er vandbelastet fra gulvoverfladen, og der er risiko for fugtindtrængen og skader på de underliggende konstruktioner og installationer.

## Udskiftning af gulvafløb

Udbedringseksempel: Udskiftning af gulvafløb i betongulv med fliser/klinker. Afløbsskål ophugges og udskiftes med ny afløbsskål af rustfrit stål med ramme og 140 x 140 mm rist. Inkl. membranklemflange, vandlås og studse for sideindløb. Afløbsskålen tilsluttes afløbssystemet. Beton udstøbes omkring gulvafløbet til plan med eksisterende betonlag.

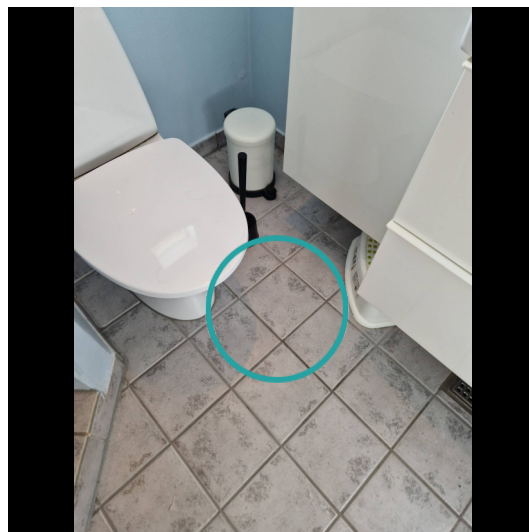
Der er gulvklinter med mangelfuld vedhæftning til underlaget nær toilettet

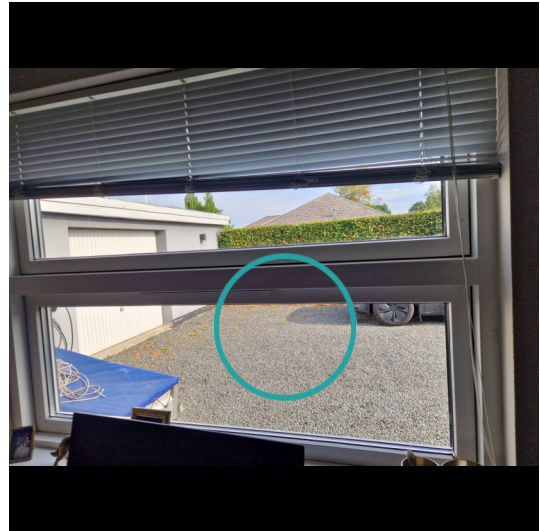
Vinduet i værelse overholder ikke kravet til redningsåbning

Der er risiko for personskade i tilfælde af brand.

## Etablering af godkendt redningsåbning

Opgaven har ikke været mulig at prissætte, det anbefales at kontakte en tømrer med henblik på udredning af opgaven og tilbud på udbedring.

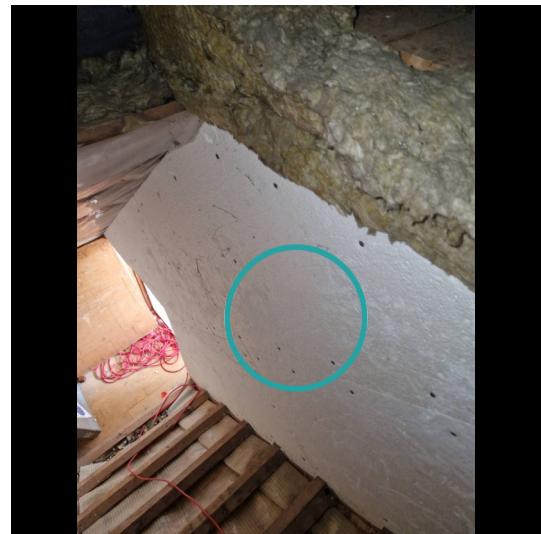
Indvendig vægbeklædning er udført i polystyrenplader

Pladerne er brandfarlige. Der er risiko for personskade ved brand.

Opgaven vurderes at kunne udbedres af en tømrer. Vi anslår at arbejdslønnen er den største del af udbedringsomkostningen og materialer udgør en mindre del. Det anbefales derfor at lade en tømrer udbedre opgaven på regning.

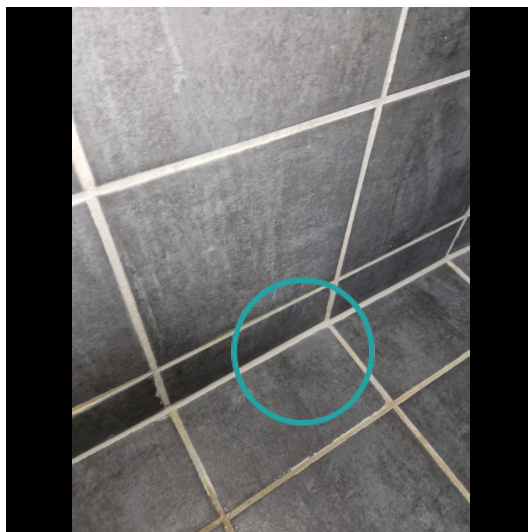
Der er gulvklinter med mangelfuld vedhæftning til underlaget i brusenichen

Der er tale om gulv med direkte vandbelastning, hvorfor der er risiko for skader på de omkringliggende konstruktioner og installationer.

**Udskiftning af klinker/fliser**

Udbedringseksempel: Udskiftning af klinker/fliser og vådrumsbehandling. klinker/fliser aftages. Underlaget rengøres omhyggeligt. Gulvet vådrumsbehandles. Der skal anvendes et komplet system til vandtætning med produkter fra samme godkendelse. Overflader primes og forsegles i hjørner, omkring rørgennemføringer og ved overgang væg/gulv. Heldækkende tætningsmasse påføres. Gulvklinter udlægges, fuges og afrenses. I hjørner, og i overgang væg og gulv samt omkring sanitære installationer fuges med elastisk, vådrums siliconefugemasse.

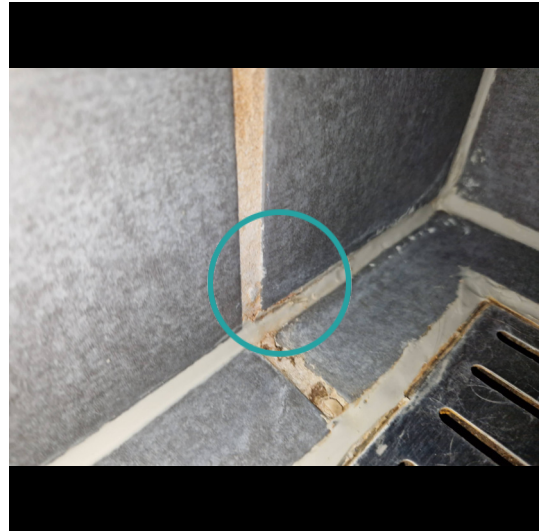
Der er defekte/revnede fuger i bruseniche ved gulv og mellem klinker

Der er tale om fuger, som er direkte vandbelastede, hvorfor der er risiko for skader på de omkringliggende konstruktioner og installationer.

**Eftergang af fuger**

Udbedringseksempel: Eftergang af fuger i vådrum. Eksisterende fuger udskæres. Underlaget rengøres omhyggeligt, fugesider affedtes. Fugemassen påføres ved brug af flisebræt, og smøres ud for at fylde mellemrummet mellem fliser og klinker.

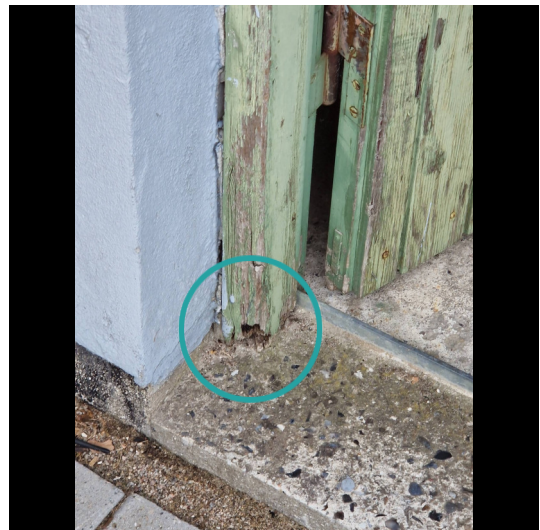
Der er nedbrydninger i karm og ramme på dør mod vest

Nedbrydningen vurderes at fortsætte på længere sigt.

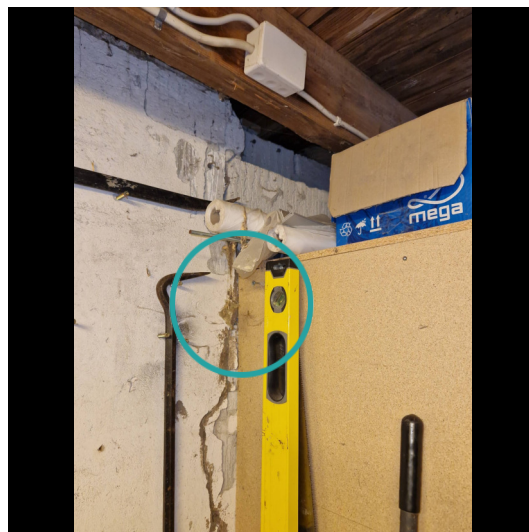
Der er revnedannelser og afskallet puds på ydervæggen mod syd

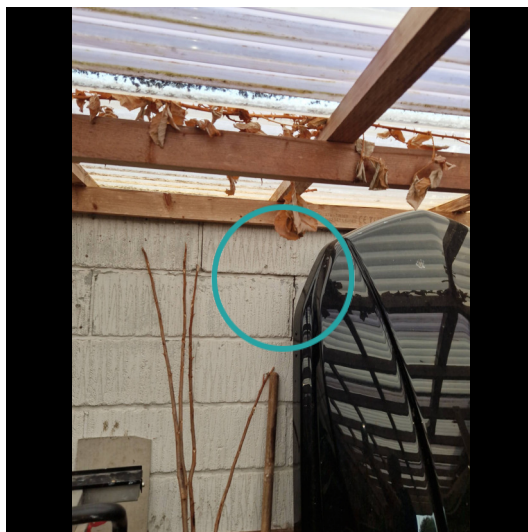
Ydervægge har enkelte revner, bl.a. mod nord

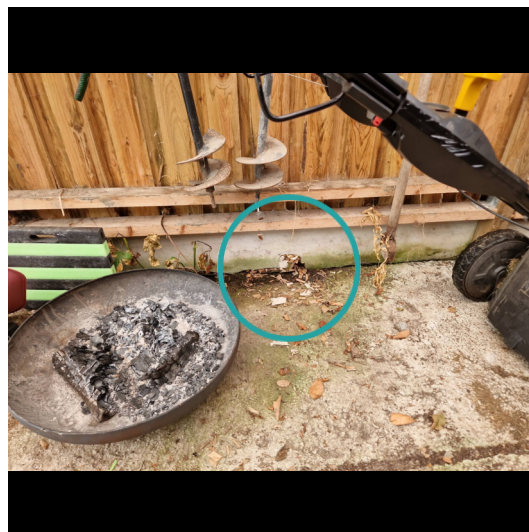
Sokkel plader er revnet og hullet mod vest
