Realsyn+ for

Natskyggevej 8,  
4600 Køge

Dato for besigtigelse: 14-07-2026

## Introduktion til VTR rapporten

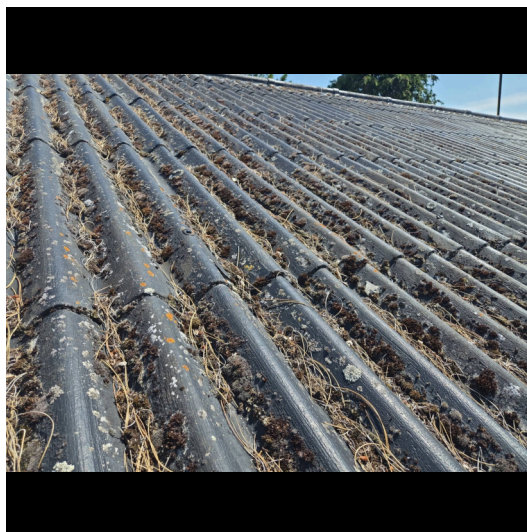
Tag og rygningsplader er stedvist revnede og afskallede, det ses fx mod vest

Det vurderes, at skaden kan udvikle sig på længere sigt.

Udbedringseksempel: Udskiftning af tagplader eks. som Cembrit oplægges på det eksisterende lægteunderlag, med tætningsbånd i bølgepladernes vandrette overlæg og fastgøres med indfarvede tagskruer, spændskiver og tætningskiver. Udhængsklodser af plast med ventilation monteres over nederste taglægte ved tagfod.

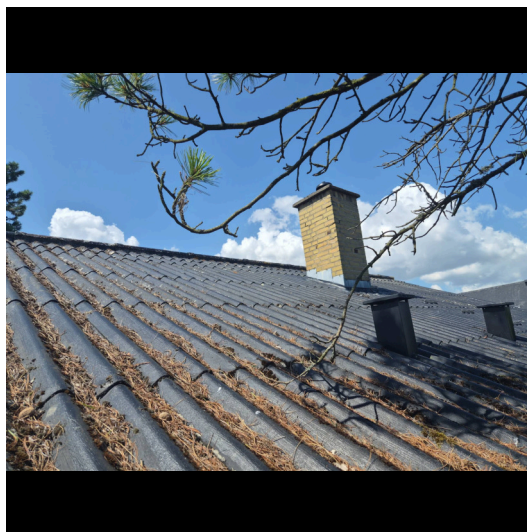
Skorsten fremstår med løse og defekte fuger, og der er revnede / løse / frostsprængte sten

Forholdet vil udvikle sig yderligere på længere sigt.

Udbedringseksempel: Udskiftning af defekte sten i skorstensrør af tegl. Defekte sten udhugges manuelt i fritstående skorstensrør med 110 mm vange. Nye maskinstrøgne hulsten indmures i mørtel efter rengøring og vanding. Der fuges med fyldte fuger og pudses med armeret puds. Eftergang af fuger i skorsten af tegl. Forvitrede/løse fuger udbedres ved udkradsning og omfugning. Skadede skorstensfuger udkradses i fuld bredde til dybde min. 25 mm fra den færdige fugeoverflade. Hele fugen udfyldes med kalkcementmørtel KC 35/65/650. Det reparerede murværk skal beskyttes mod udtørring, ved tildækning med plastfolie, og holdes tildækket i mindst 3 døgn.

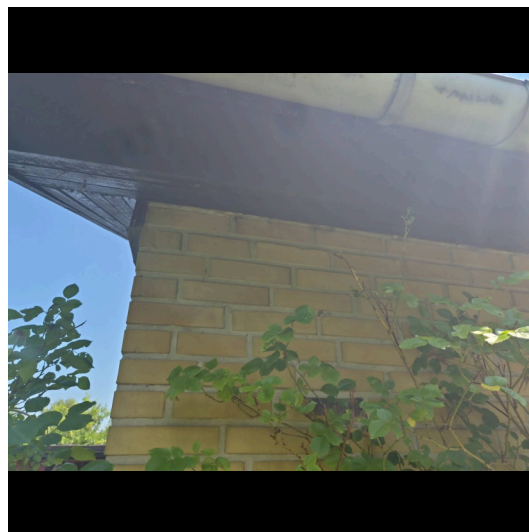
Ydervægge har enkelte revner, bl.a. mod nordvest

Nævnte revner er af begrænset størrelse – mindre bevægelse over en længere årrække vil givet forekomme – også efter evt. reparationer. Denne type revner er ikke unormale.

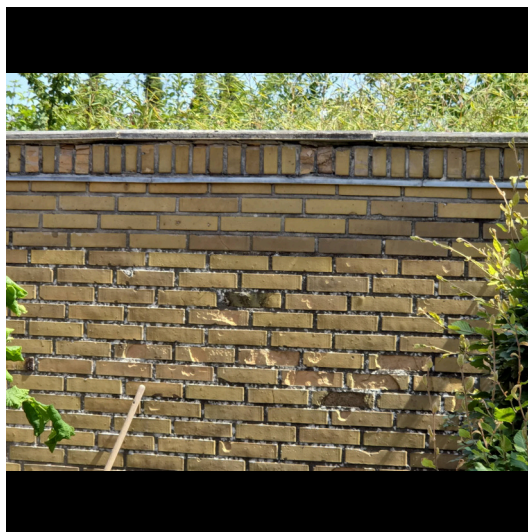
Læmurens murværk har udfaldne fuger, revnedannelser og frostsprængte sten

Det må påregnes at forholdet kan udvikle sig på længere sigt.

Udbedringseksempel: Udskiftning af defekte mursten af tegl. Defekte sten udhugges manuelt, maks. 3-4 sten i bredden uden understøtning. Nye/brugte hårdtbrændte, frostfaste sten indmures i mørtel efter rengøring og vanding. Der fuges med fugetype og mørtel som det øvrige murværk.

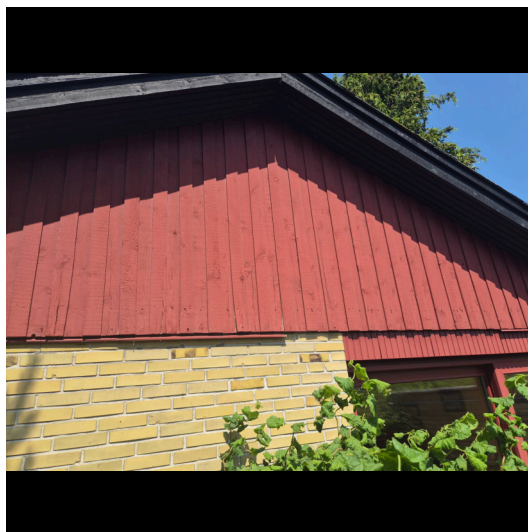
Træbeklædningen er nedbrudt, især mod syd

Det må påregnes, at forholdet vil udvikle sig på længere sigt.

Udbedringseksempel: Udskiftning med bræddebeklædning af fyrretræ med lister. Bræddebeklædning med lister opsættes på ydervæg og behandles med plastalkydræbeskyttelse. Nedrivning af bræddebeklædning, afstandslister og vindspærre på ydervæg. Vindtæt asfaltpap monteres med afstandslister, 25 x 50 mm pr. 600 mm, af fyrretræ, trykimprægneret i klasse AB iht. NTR. Rupløjede brædder 22 x 125 mm, med 9 x 44 mm lister over samlinger, monteres på afstandslisterne. Beklædningen malebehandles med træbeskyttelse. Forudsætninger: Overfladen skal være ren og uden ujævnhed fra overfladeopfugtning.

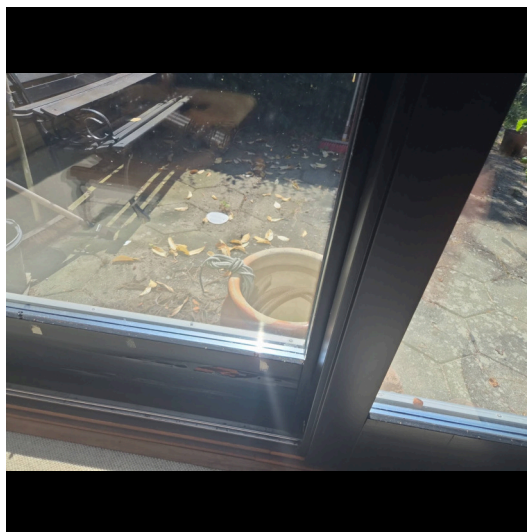
Der er nedbrydning i vinduer og døre enkelte steder, ses fx mod vej i skydedøren og i dør til entreen

Nedbrydningen vurderes at fortsætte på længere sigt.

Udbedringseksempel: Udskiftning af nedbrudt træ. Det nedbrudte træ skæres væk og et stykke træ af samme sort og densitet tildannes nøjagtigt og indsættes i stedet for det beskadigede. Det reparerede område grundes og malebehandles på begge sider. Det udskiftede træværk afvaskes, slibes og males en gang.

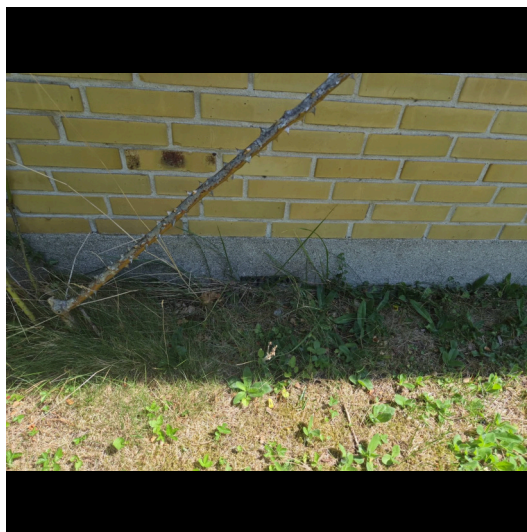
Ventilationsriste til krybekælder/ventileret hulrum sidder for tæt på terræn ses mest mod nordvest

Forholdet kan medføre vandindtrængen i krybekælder og give anledning til skader på konstruktionerne her.

Udbedringseksempel: Sænkning/ændring af hældning på terræn ved bygning. Eksisterende belægning optages og evt. grusunderlaget afrømmes. Råjord afrømmes og bortkøres. Terræn afrettes og det afrømmede grus udlægges, afrettes og komprimeres. Afretningslag af velgradueret bakkemateriale udlægges, kornkurve 0-8 mm, hvorefter overfladen aftrækkes nøjagtigt med ledere og retskinne, så terrænet får fald min. 1:50 på de første 3 m væk fra bygningen. Eksisterende belægning udlægges i lige flugter.

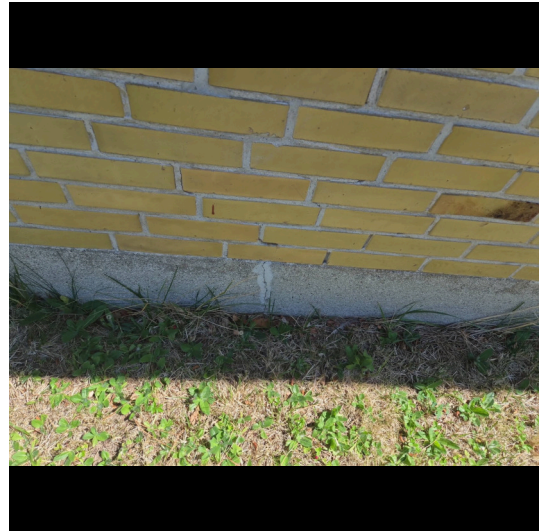
Der er revner i sokkel mest mod have. Revnerne fortsætter op i ydervæggen

Revner var alle uden væsentlig forskydning/forsætning og skønnes uden konstruktiv betydning. Revnedannelser er almindeligt forekommende i ældre bygninger.

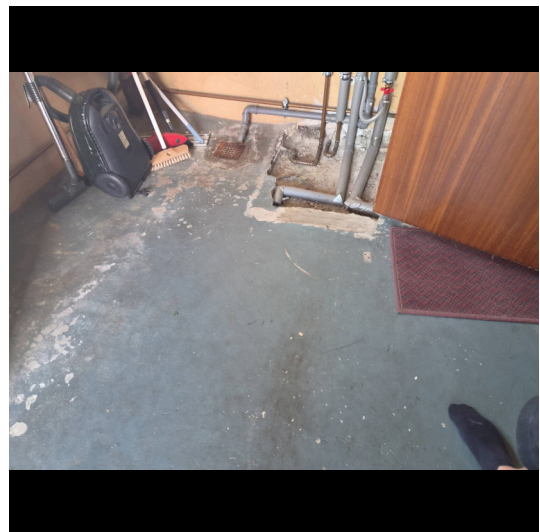
Der er revner og afskalninger i overfladen på betongulvet. Gulvet er ikke intakt under fye

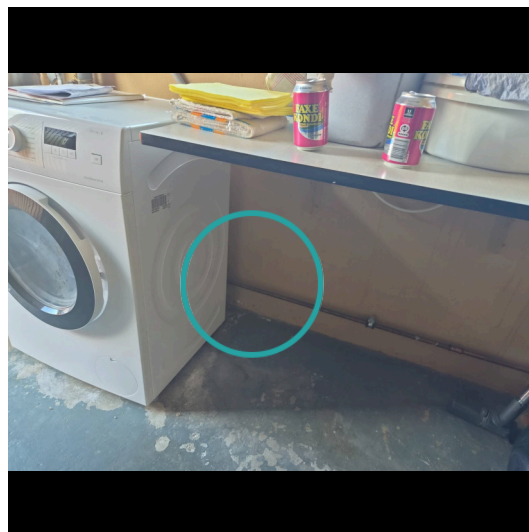
Der er registreret revner i vægge, samt mindre afskalninger.

Skyldes formentlig kondens i det uopvarmet rum

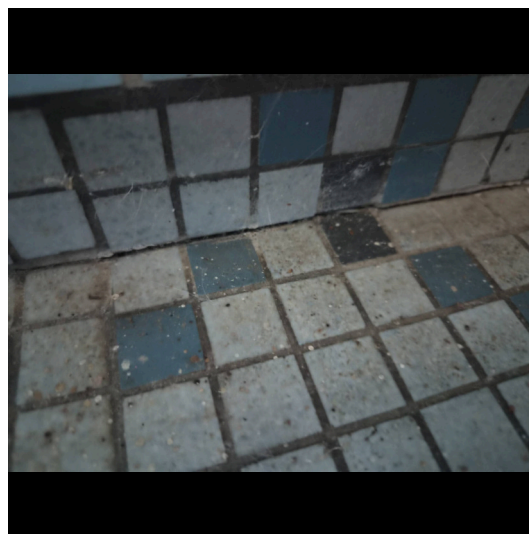
Der er defekte fuger mellem gulv og vægge

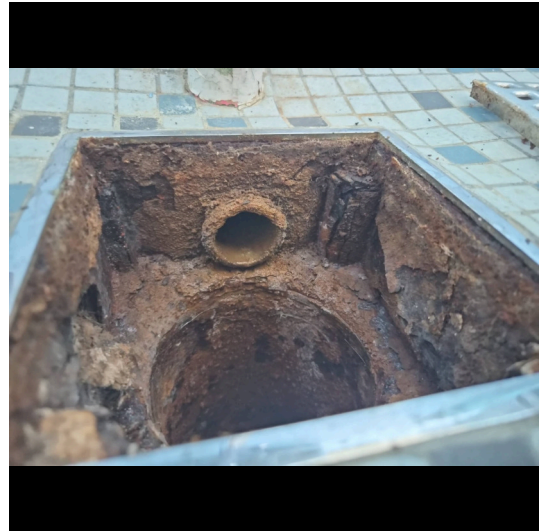
Afløbsskålen er tæret.

Det vurderes, at skaden kan udvikle sig på længere sigt.

Udbedringseksempel: Udskiftning af gulvafløb i betongulv med fliser/klinker. Afløbsskål ophugges og udskiftes med ny afløbsskål af rustfrit stål med ramme og 140 x 140 mm rist. Inkl. membranklemflange, vandlås og studse for sideindløb. Afløbsskålen tilsluttes afløbssystemet. Beton udstøbes omkring gulvafløbet til plan med eksisterende betonlag.

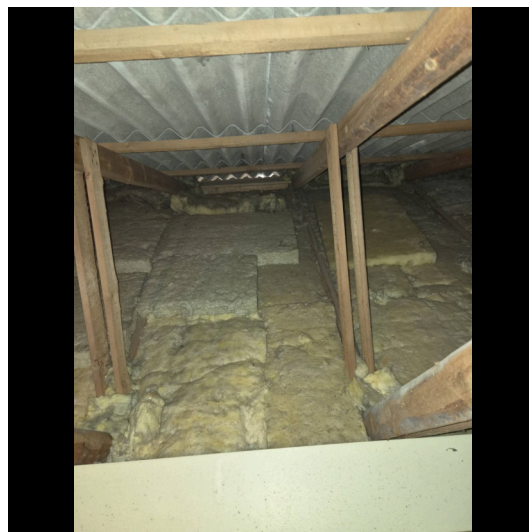
Tagplader er blevet rensat og malet. Der er i forbindelse med afrensningen trængt afrensningsslam ind i tagrummet, hvor det ligger i striber på isoleringen og på gangbro

Afrensningsslammet kan indeholde asbest, hvorfor kontakt bør undgås. Såfremt det ønskes fjernet bør det ske i henhold til gældende anvisninger.

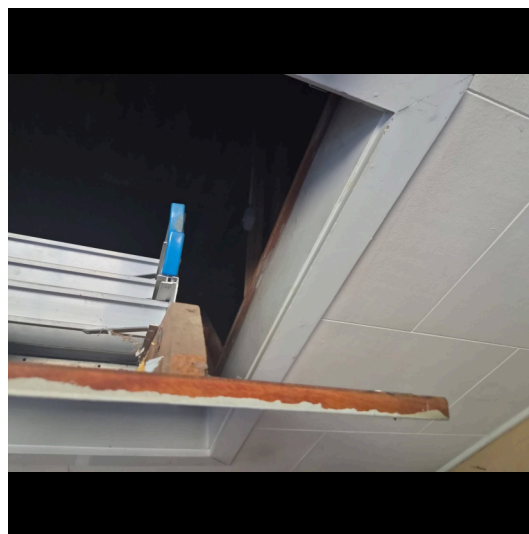
Der mangler isolering og tætning af loftlem

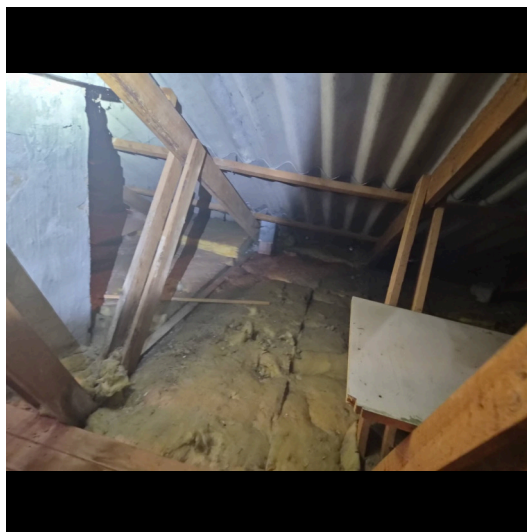
Tagrummets ventilation er begrænset

Der er ikke tegn på skade eller måltet forøget fugt, hvorfor der ikke skønnes nærliggende risiko for følgeskader.

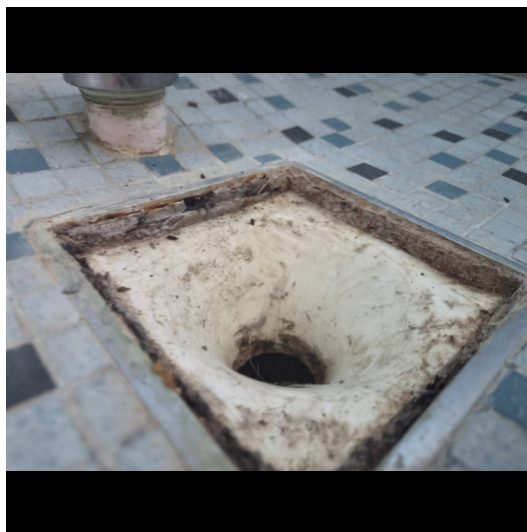
Afløbsskålen er tæret.

Det vurderes, at skaden kan udvikle sig på længere sigt.

Udbedringseksempel: Udskiftning af gulvafløb i betongulv med fliser/klinker. Afløbsskål ophugges og udskiftes med ny afløbsskål af rustfrit stål med ramme og 140 x 140 mm rist. Inkl. membranklemflange, vandlås og studse for sideindløb. Afløbsskålen tilsluttes afløbssystemet. Beton udstøbes omkring gulvafløbet til plan med eksisterende betonlag.

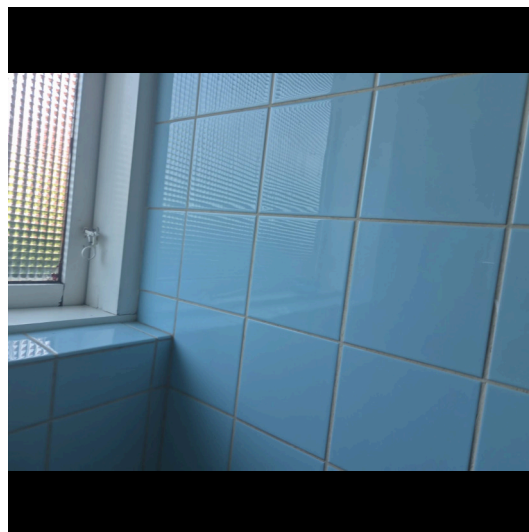
Der er gulvklinter og vægfliser med mangelfuld vedhæftning til underlaget i badeværelset, ses fx ved afløb og ydervæg

Der er tale om gulv og væg med direkte vandbelastning, hvorfor der er risiko for skader på de omkringliggende konstruktioner og installationer.

Udbedringseksempel: Udskiftning af fliser/klinker og vådrumsbehandling. fliser/klinker aftages. Underlaget rengøres omhyggeligt. Gulvet vådrumsbehandles. Der skal anvendes et komplet system til vandtætning med produkter fra samme godkendelse. Overflader primes og forsegles i hjørner, omkring rørgennemføringer og ved overgang væg/gulv. Heldækkende tætningsmasse påføres. fliser/klinker opsættes, fuges og afrenses. I hjørner, og i overgang væg og gulv samt omkring sanitære installationer fuges med elastisk, vådrums siliconefugemasse.

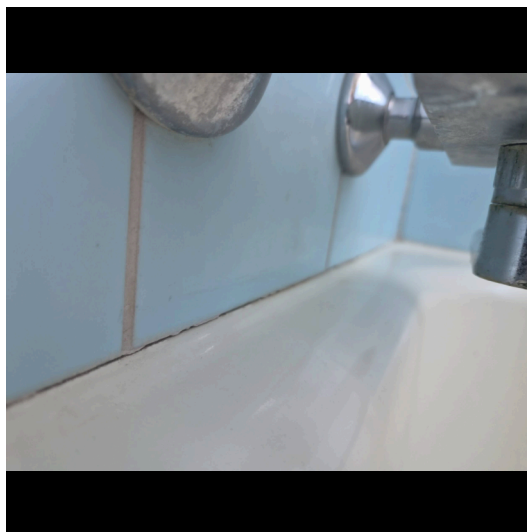
Der er defekte fuger omkring badekar

Der er tale om fuger, som er direkte vandbelastede, hvorfor der er risiko for skader på de omkringliggende konstruktioner og installationer.

Udbedringseksempel: Eftergang af fuger omkring badekar i vådrum. Eksisterende fuger udskæres. Underlaget rengøres omhyggeligt, fugesider affedtes. Der fuges med elastisk, vådrums silikonefugemasse.

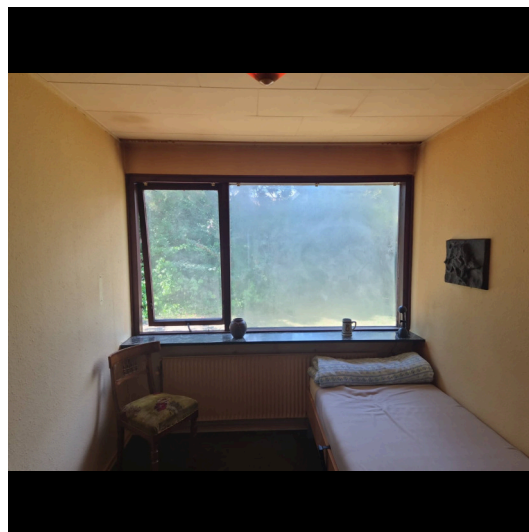
Der er flere punkterede termoruder, f.eks. i værelserne

Isoleringsevnen er reduceret og ruden vil med tiden blive uklar.

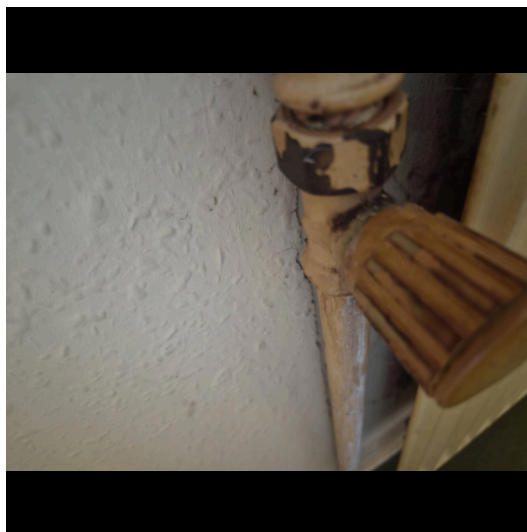
Varmerør er rustne og tærede, ses fx ved radiator i køkken og værelse

Der er tale om korrosion i en grad, som giver risiko for rørbrud/udsivning og dermed følgeskader på omkringliggende konstruktioner på længere sigt.

Udbedringseksempel: Udskiftning af rør. Hvis nødvendigt lukkes der for vandet og installationen tømmes i fornødent omfang for vand. Vandrør, nedtages og bortkøres. Nyt rør, galvaniserede, sømløse gevindrør.

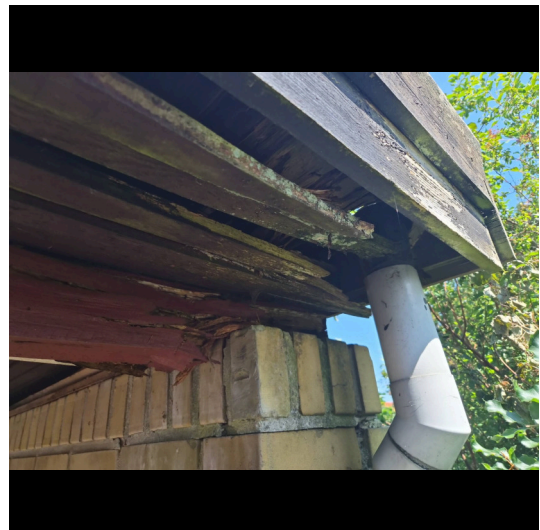
Udvendigt træværk ved og omkring tag har nedbrudt træ.  
Forholdet er konstateret i stern, underbrædder, især mod syd.

Udviklingen kan medføre svigt på kort sigt.

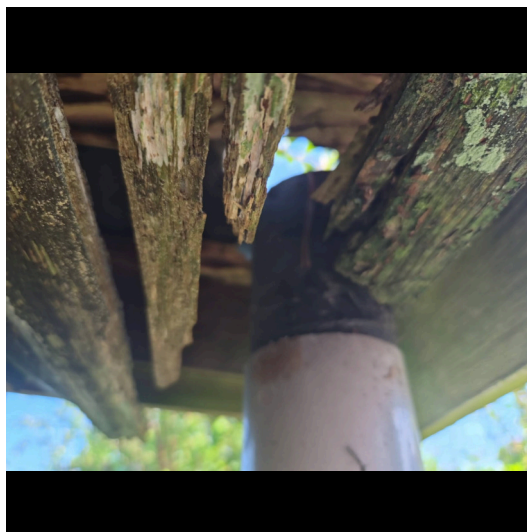
Taget er nedslidt og utæt - Tagpappen mangler delvist

Det vurderes, at skaden kan udvikle sig på kortere sigt.

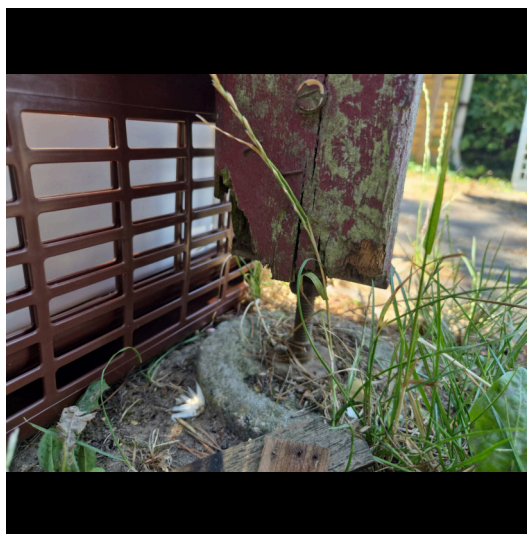
Stolper mod jord er med nedbrydning, herunder beklædning

Det vurderes, at skaden kan udvikle sig på længere sigt.

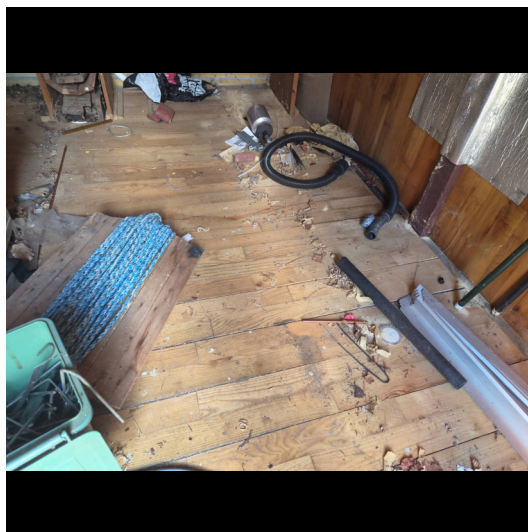
Gulvet er skadet

Det vurderes, at skaden kan udvikle sig på længere sigt.
