Realsyn+ for

Fruevej 2,
2870 Dyssegård

Bygningsoversigt

Dato for besigtigelse: 01-05-2026

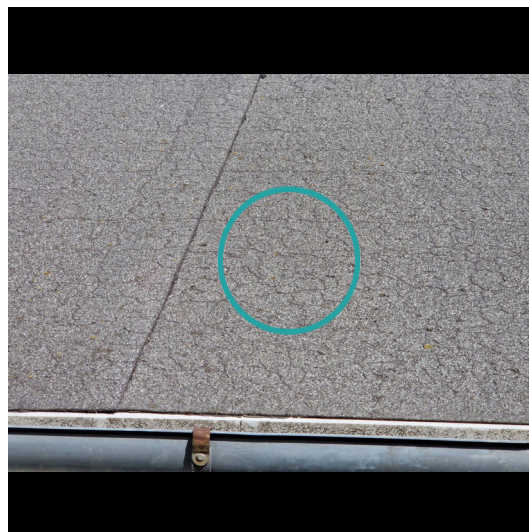
**Tag****SKADE:**

Der er krakeleringer i tagpappens skiferoverflade, f.eks mod vest

RISIKO:

Skaden kan udvikle sig over en længere årrække.

**Montering/udbedring af tagpap**

Udbedringseksempel: Montering af nyt lag asfalttagpap. Afrensning og lægning af et lag tagpap på eksisterende tagpapdækning. Den eksisterende tagflade skal rengøres grundigt. Eksisterende tagpap grundes med asfaltgrunder, som skal tørre helt, inden det nye tagpap, som Icopal Top Safe, lægges.

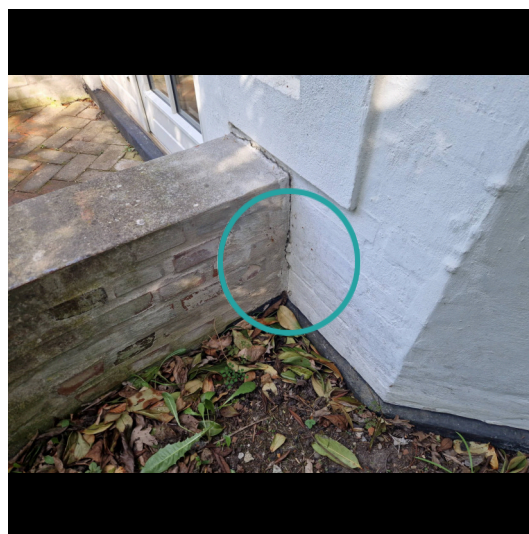
Ydervægge

SKADE:

Der lave mure er revnede ved sammenbygning med hovedhuset ved terrassedør mod vest

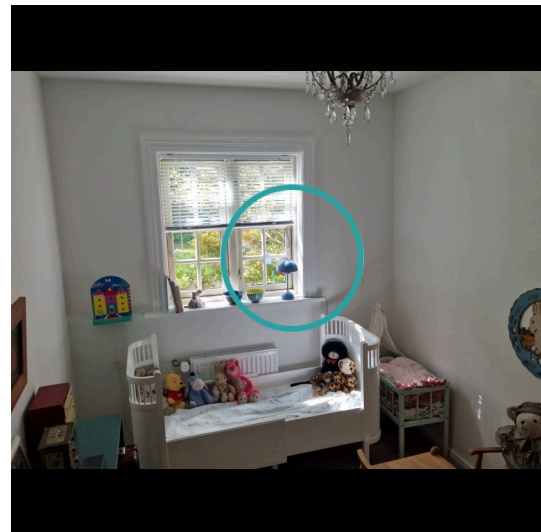
Døre/vinduer/porte

SKADE:

Der er ikke den påbudte redningsåbning i værelser

RISIKO:

Der er risiko for personskade.

Etablering af godkendt redningsåbning

Opgaven har ikke været mulig at prissætte, det anbefales at kontakte en tømrer med henblik på udredning af opgaven og tilbud på udbedring.

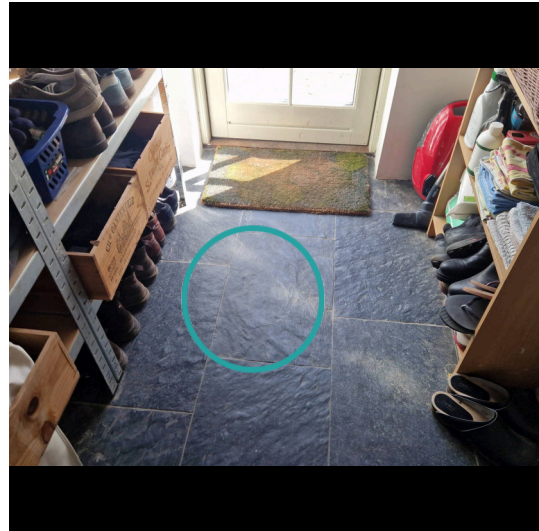
Stueplan

SKADE:

Der er gulvklinter med mangelfuld vedhæftning til underlaget

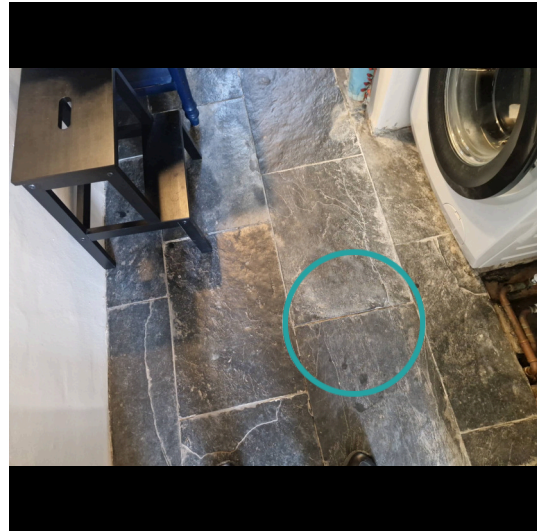
Stueplan

SKADE:

Der er gulvklinter med mangelfuld vedhæftning til underlaget

RISIKO:

Da der er tale om områder uden direkte vandpåvirkning, skønnes der ikke nærliggende risiko for følgeskader. Den svigtende vedhæftning er dog af en sådan karakter, at forholdet kan udvikle sig på længere sigt med risiko for svigt/revner i klinker og fuger.

Udskiftning af klinker/fliser

Udbedringseksempel: Udskiftning af klinker/fliser og vådrumsbehandling. klinker/fliser aftages. Underlaget rengøres omhyggeligt. Gulvet vådrumsbehandles. Der skal anvendes et komplet system til vandtætning med produkter fra samme godkendelse. Overflader primes og forsegles i hjørner, omkring rørgennemføringer og ved overgang væg/gulv. Heldækkende tætningsmasse påføres. Gulvklinter udlægges, fuges og afrenses. I hjørner, og i overgang væg og gulv samt omkring sanitære installationer fuges med elastisk, vådrums siliconefugemasse.

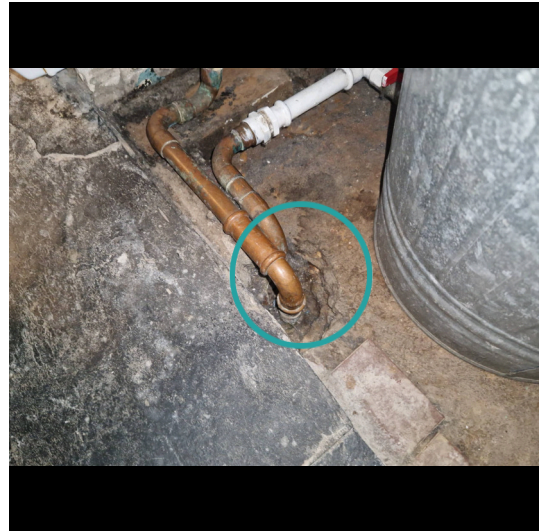
Stueplan

SKADE:

Der mangler klinkebelægning og tætning omkring rørgennemføringer i gulv under fjernvarmeunit

NOTE:

Der er tale om et område, som ikke er vandbelastet. Der vurderes derfor ikke at være nærliggende risiko for skader.

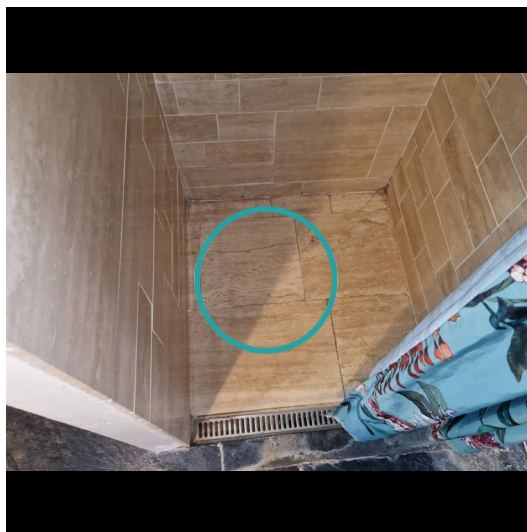
Stueplan

SKADE:

Der er gulvklinter med mangelfuld vedhæftning til underlaget i bruseniche

RISIKO:

Der er tale om gulv med direkte vandbelastning, hvorfor der er risiko for skader på de omkringliggende konstruktioner og installationer.

Udskiftning af klinker/fliser

Udbedringseksempel: Udskiftning af klinker/fliser og vådrumsbehandling. klinker/fliser aftages. Underlaget rengøres omhyggeligt. Gulvet vådrumsbehandles. Der skal anvendes et komplet system til vandtætning med produkter fra samme godkendelse. Overflader primes og forsegles i hjørner, omkring rørgennemføringer og ved overgang væg/gulv. Heldækkende tætningsmasse påføres. Gulvklinter udlægges, fuges og afrenses. I hjørner, og i overgang væg og gulv samt omkring sanitære installationer fuges med elastisk, vådrums siliconefugemasse.

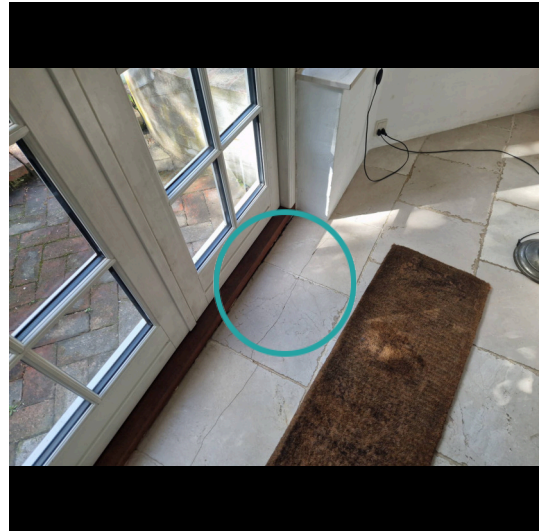
Stueplan

SKADE:

Der er revnede gulvklinter samt gulvklinter med begrænset vedhæftning til underlaget, f.eks ved terrassedør

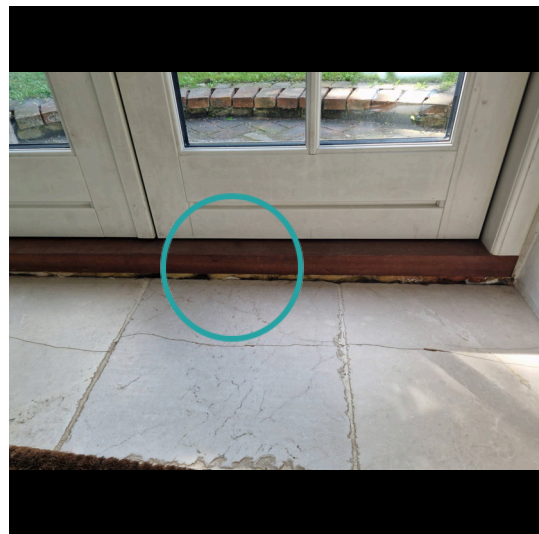
Stueplan

SKADE:

Der mangler fuge under terrassedøre

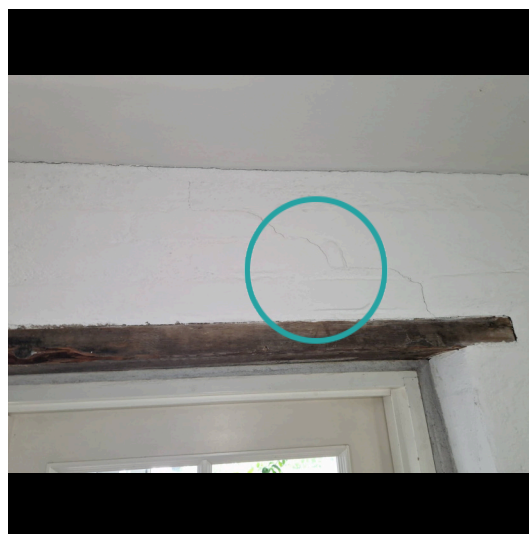
Stueplan

SKADE:

Der er revnedannelse i væg over dør til mellembygning - revnen er gennemgående til den anden side af væggen

NOTE:

Forholdet skønnes ikke at medføre nogen risiko.

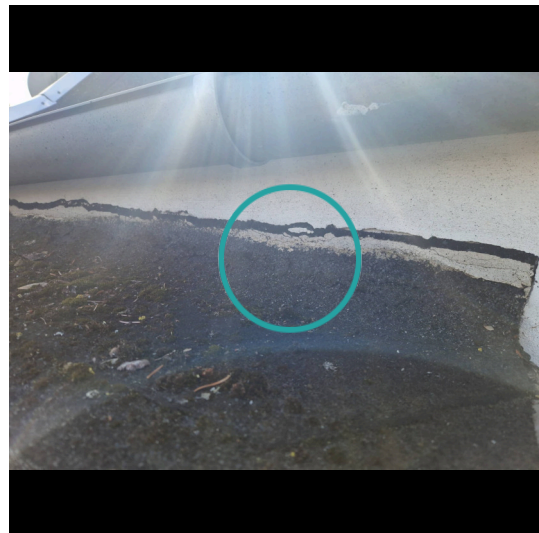
**Tag****SKADE:**

Der mangler inddækning hvor tagpappen er ført op ad mellembygning

RISIKO:

Der er risiko for opfugtning af den underliggende konstruktion.

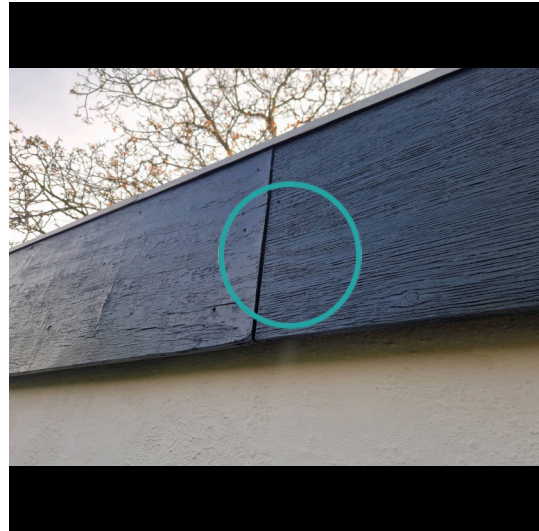
Tag

SKADE:

Sternbeklædning mod øst er delamineret

RISIKO:

Det vurderes, at skaden kan udvikle sig på længere sigt.

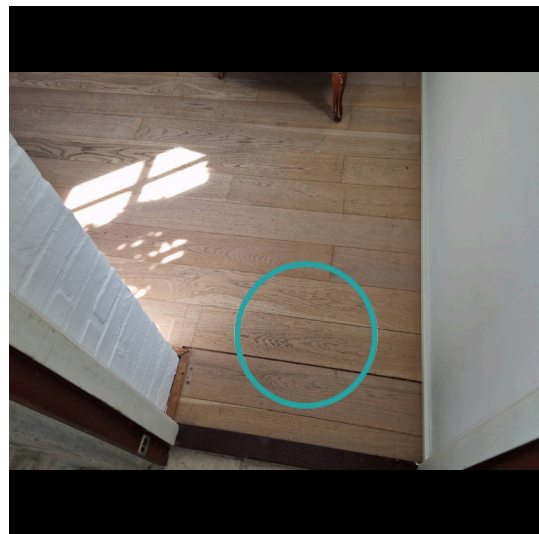
Stueplan

SKADE:

Gulvbelægning fjedrer og er defekt ved dør

NOTE:

Forholdet skønnes ikke at medføre nogen risiko.

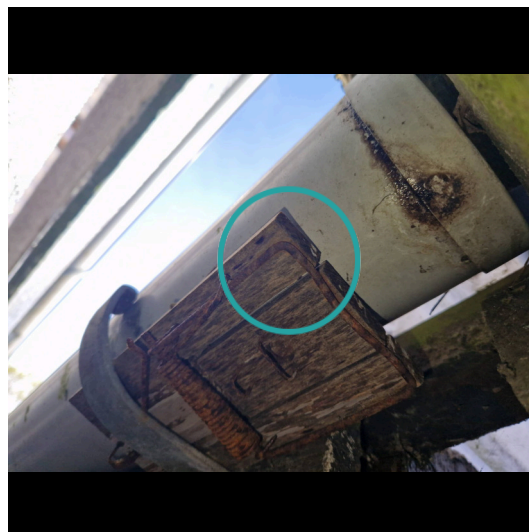
**Tag****SKADE:**

Der er utætheder i tagrende mod vej

RISIKO:

Forholdet har medført skader på beklædning.

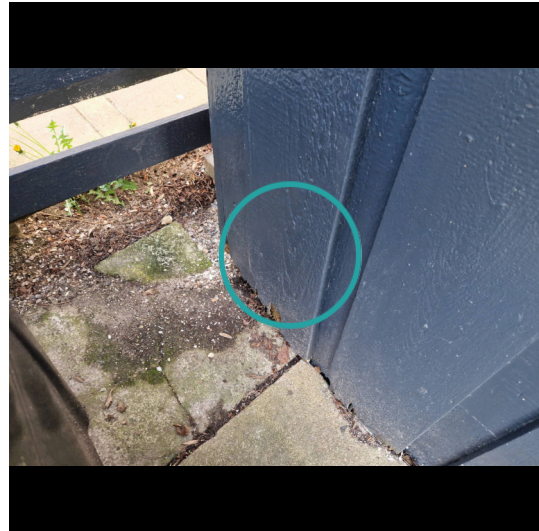
Ydervægge

SKADE:

Træbeklædningen er nedbrudt ved hjørne mod vej

RISIKO:

Det må påregnes, at forholdet vil udvikle sig på længere sigt.

NOTE:

Forholdes skyldes utætheder i tagrende
