Realsyn+ for

Absalonsgade 7,
4180 Sorø

Bygningsoversigt

Dato for besigtigelse: 21-04-2026

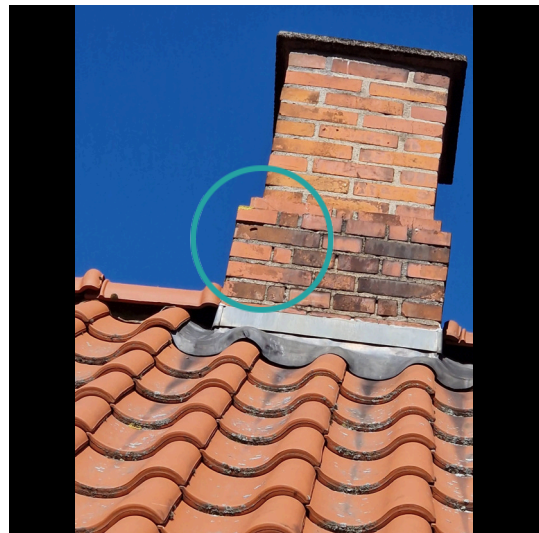
Skorstenen fremstår med mindre skader i sten og lidt udfaldne fuger

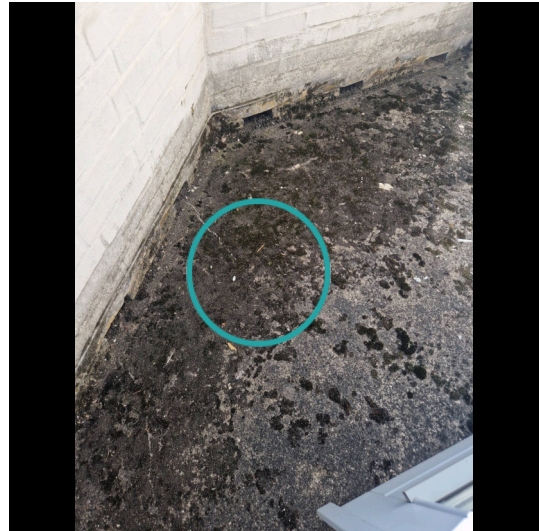
Altanplade i beton har revnedannelser

Forholdet kan fortsat udvikle sig, og der er nærliggende risiko for skader på andre bygningsdele.

Reparation af beton

Udbedringseksempel: Reparation af beton. Dæklag af beton og omkring armeringsjern afhugges. Armeringen blæserenses og primes 2 gange med SikaMonoTop-610. Der forskalles med træforme, ikke synlig overflade. Reparationsstedet svømmes med SikaMonoTop-910, der anvendes som vedhæftningsforbedring mellem gammel og ny beton. Dæklag udstøbes med cementbaseret reparationsmørtel, SikaTop-122 Reparationsmørtel, med tilsætning af kvartssand 2-5 mm.

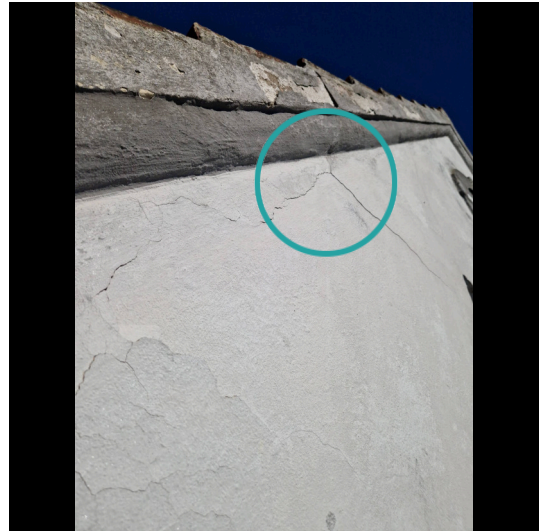
Puds på ydermure er i områder med mangelfuld vedhæftning, afskalninger og revner, bl.a mod øst

Det vurderes, at skaden kan udvikle sig på længere sigt.

Eftergang af puds

Udbedringseksempel: Eftergang af puds på ydervæg. Løst (hult) puds afhugges til præcis begrænsning. Afrenset ydervæg udkastes med mørtel, der afrettes og glattes med trækbræt og slutpudses.

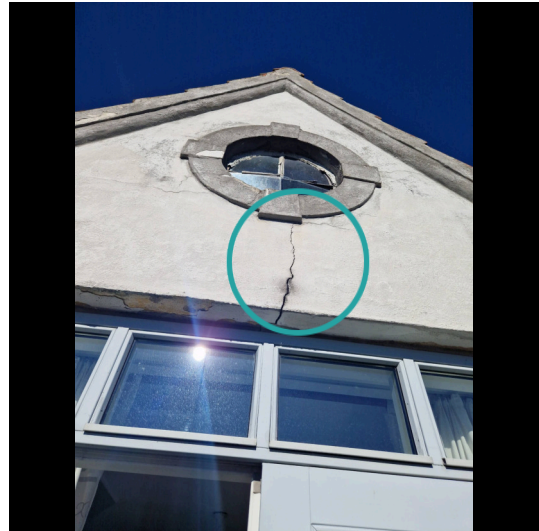
Ydervægge har revner, bl.a. mod øst

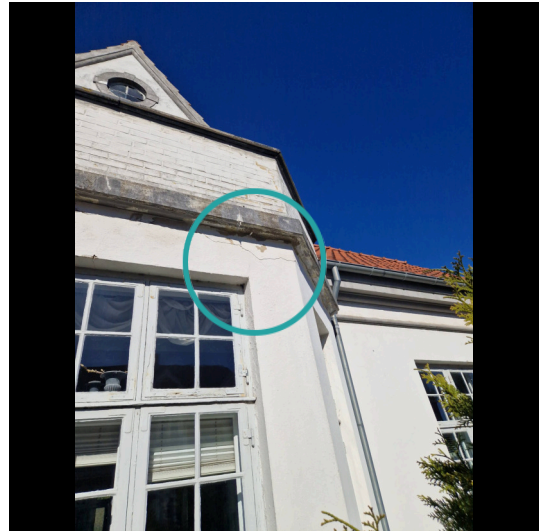
Ydervægge har revner især ved altan

Det vurderes, at skaden kan udvikle sig på længere sigt.

Eftergang af puds

Udbedringseksempel: Eftergang af puds på ydervæg. Løst (hult) puds afhugges til præcis begrænsning. Afrenset ydervæg udkastes med mørtel, der afrettes og glattes med trækbræt og slutpudses.

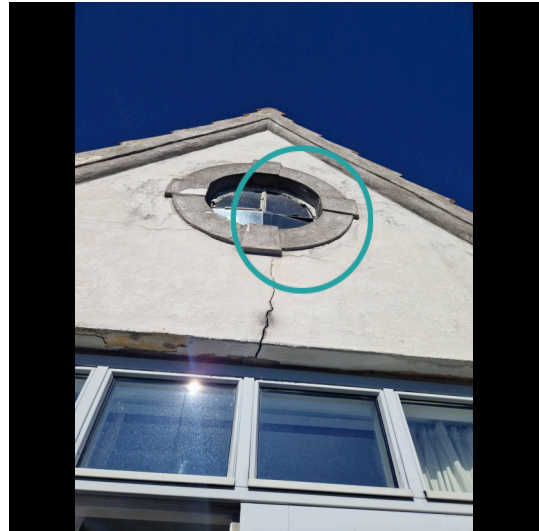
Der er nedbrydning i vinduer og døre flere steder, f.eks mod øst

Nedbrydningen vurderes at fortsætte på længere sigt.

Udskiftning af nedbrudt træ

Udbedringseksempel: Udskiftning af nedbrudt træ. Det nedbrudte træ skæres væk og et stykke træ af samme sort og densitet tildannes nøjagtigt og indsættes i stedet for det beskadigede. Det reparerede område grundes og malebehandles på begge sider. Det udskiftede træværk afvaskes, slibes og males en gang.

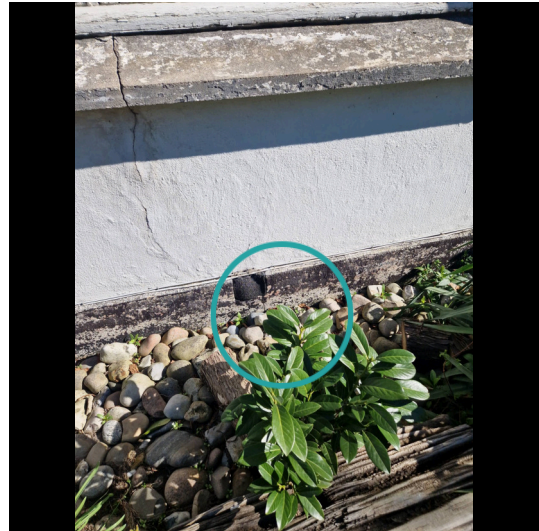
Der er mindre revner i sokkel bl.a. mod syd. Revnerne kan ikke genfindes i ydervæggen

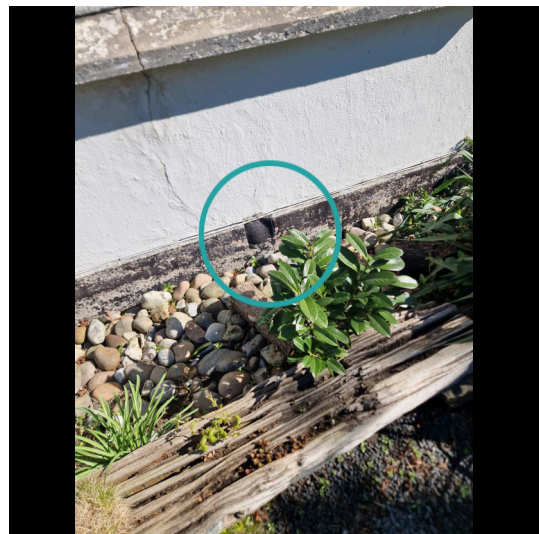
Sokkeludluftning fra krybekælder er tilstoppet

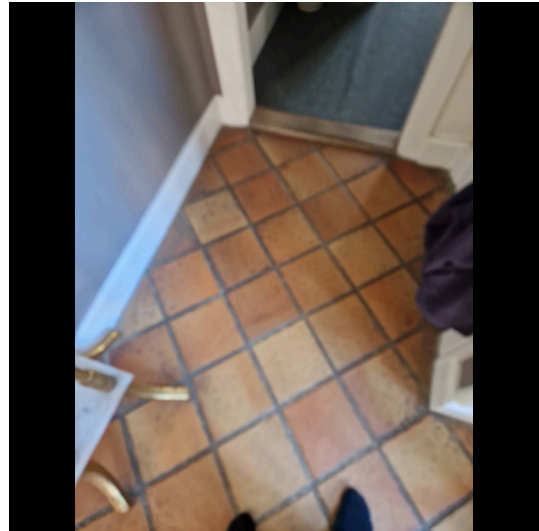
Der er gulvklinter med mangelfuld vedhæftning til underlaget samt revner i fuger

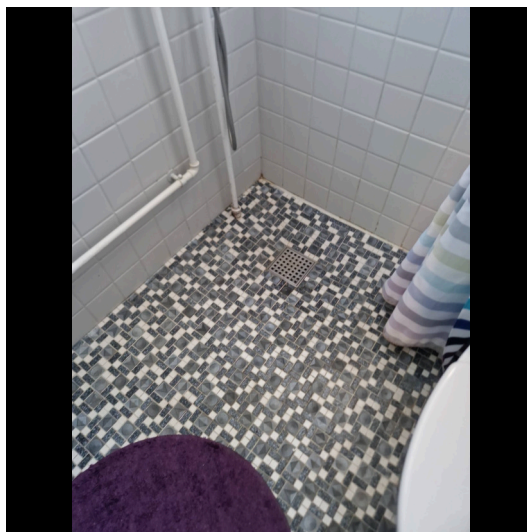
Der er gulvklinter med mangelfuld vedhæftning til underlaget

Der er tale om gulv med direkte vandbelastning, hvorfor der er risiko for skader på de omkringliggende konstruktioner og installationer.

Udskiftning af klinker/fliser

Udbedringseksempel: Udskiftning af fliser/klinker Aftagning af fliser/klinker. Underlaget rengøres omhyggeligt. Svummelag af cement og fint sand 1:1 arbejdes ind i underlaget. Afretningslag af slidlagsbeton 0-4 mm udlægges, komprimeres og afrettes, lagtykkelse 20 mm. Flexibel fliseklæb, 3,5 kg/m², påføres. Fliser/klinker udlægges, fuges med cementbaseret fugemasse og afrenses. I overgang væg og gulv fuges med silicone fugemasse.

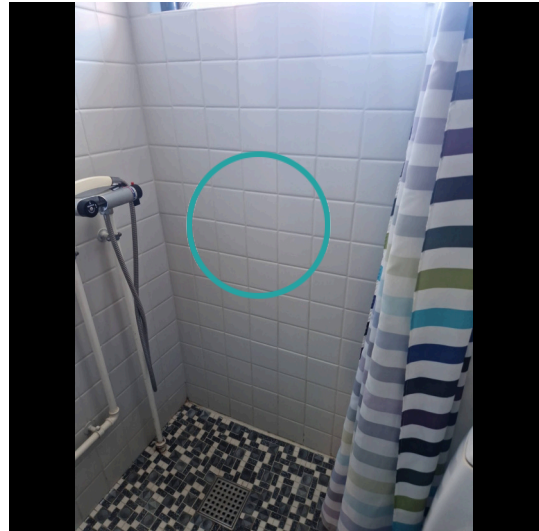
Der er flere vægfliser med mangelfuld vedhæftning til underlaget i bruseområdet

Der er tale om vægge med direkte vandbelastning, hvorfor der er risiko for skader på de omkringliggende konstruktioner og installationer.

Udskiftning af klinker/fliser

Udbedringseksempel: Udskiftning af fliser/klinker. Aftagning af fliser/klinker. Underlaget rengøres omhyggeligt. Svummelag af cement og fint sand 1:1 arbejdes ind i underlaget. Afretningslag af slidlagsbeton 0-4 mm udlægges, komprimeres og afrettes, lagtykkelse 20 mm. Fleksibel fliseklæb, 3,5 kg/m², påføres. fliser/klinker udlægges, fuges med cementbaseret fugemasse og afrenses. I overgang væg og gulv fuges med silicone fugemasse.

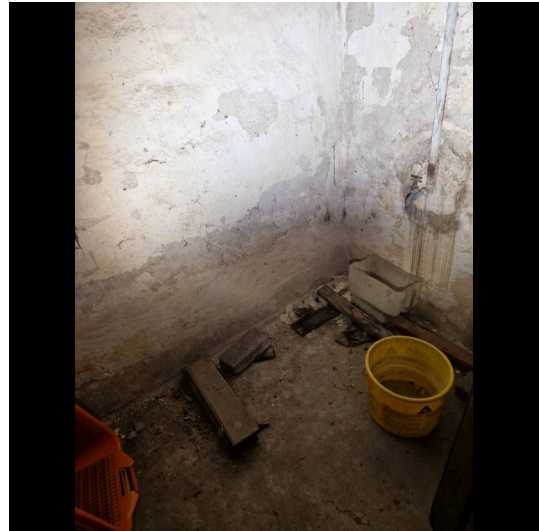
Der er fugtopstigning og fugtgennemtrængning i kældervægge samt løst og afskallet puds

Forholdet kan udvikle sig på længere sigt.

Udbedring af fugt

Opgaven vurderes at kunne udbedres af en fugttekniker. Vi anslår at arbejdslønnen er den største del af udbedringsomkostningen og materialer udgør en mindre del. Det anbefales derfor at lade en fugttekniker udbedre opgaven på regning.

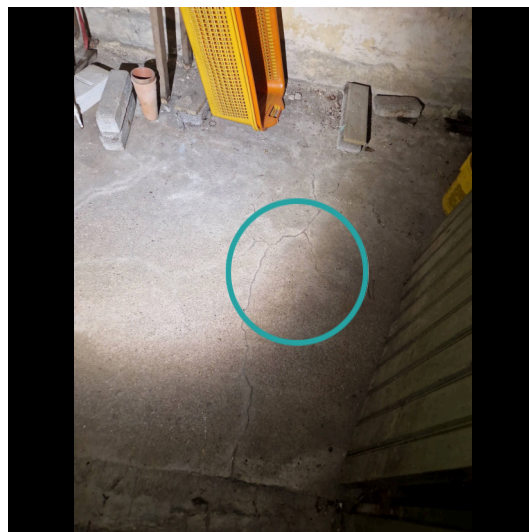
Der er revner og afskalninger i betongulvet

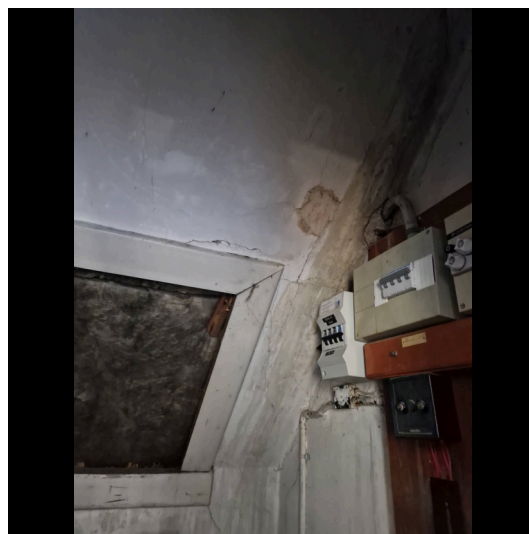
Der er konstateret områder, hvor vægpuds har manglende/begrænset vedhæftning til underlaget, samt enkelte afskalninger f.eks ved tavle

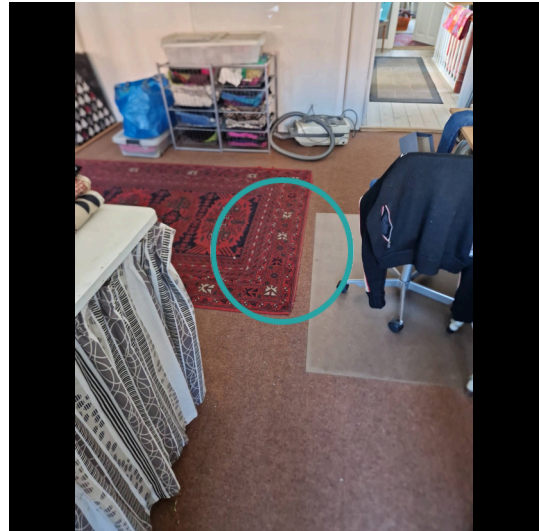
Gulv er ude af vater flere steder

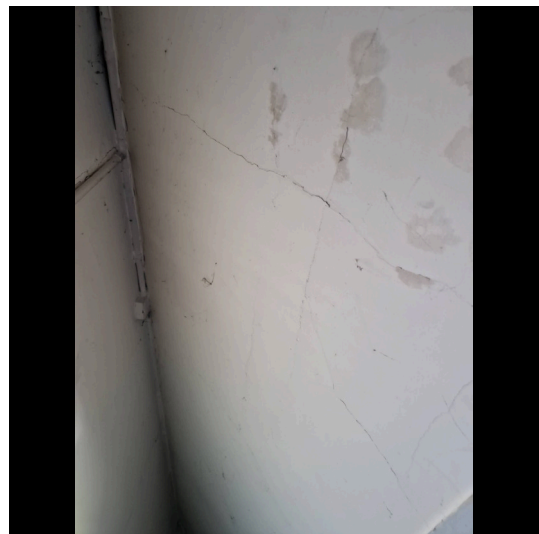
Der er revnedannelser/løs puds i pudsede lofter

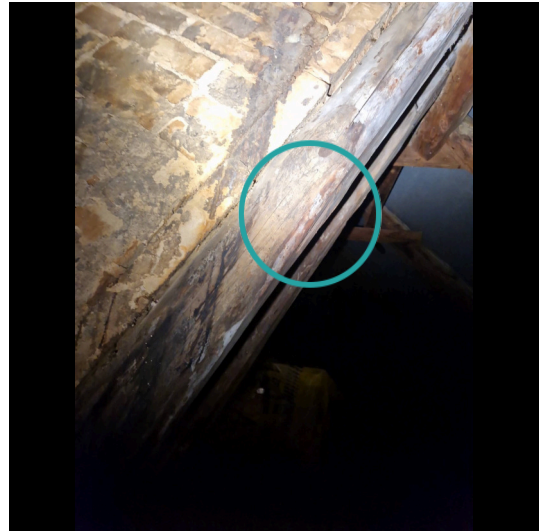
Tagkonstruktionens træværk har spor efter angreb af borebiller. f.eks. i spær

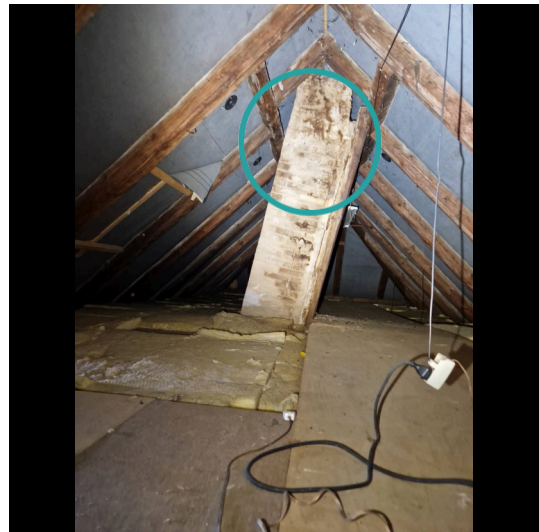
Skorstensoverfladen fremstår med afskallet puds, løse fuger og misfarvninger fra løbesod

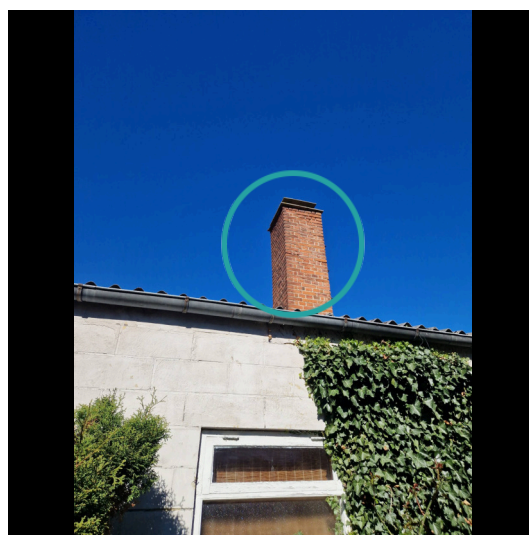
Skorsten fremstår med løse og defekte fuger

Det vurderes, at skaden kan udvikle sig på længere sigt.

Eftergang af fuger i skorsten

Udbedringseksempel: Eftergang af fuger i skorsten. Fuger udbedres ved udkradsning og omfugning. Skadede skorstenensfuger udkradses i fuld bredde til dybde min. 25 mm fra den færdige fugeoverflade. Hele fugen udfyldes efterfølgende.

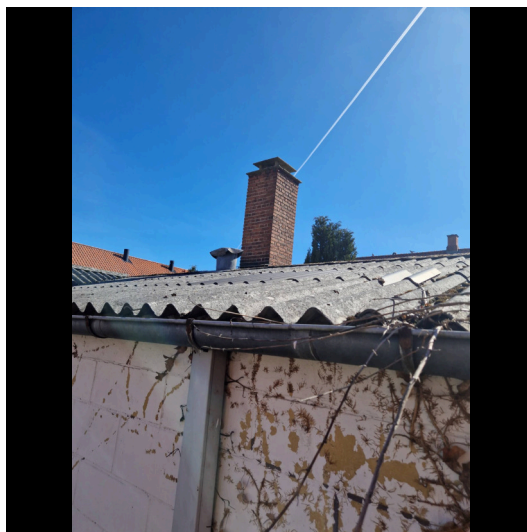
Tagpladerne har begyndende nedbrydning langs kanter og på overflader

Det vurderes, at skaden kan udvikle sig på længere sigt.

Udskiftning af tagplader

Udbedringseksempel: Udskiftning af tagplader eks. som Cembrit oplægges på det eksisterende lægteunderlag, med tætningsbånd i bølgepladernes vandrette overlæg og fastgøres med indfarvede tagskruer, spændskiver og tætningsskiver. Udhængsklodser af plast med ventilation monteres over nederste taglægte ved tagfod.

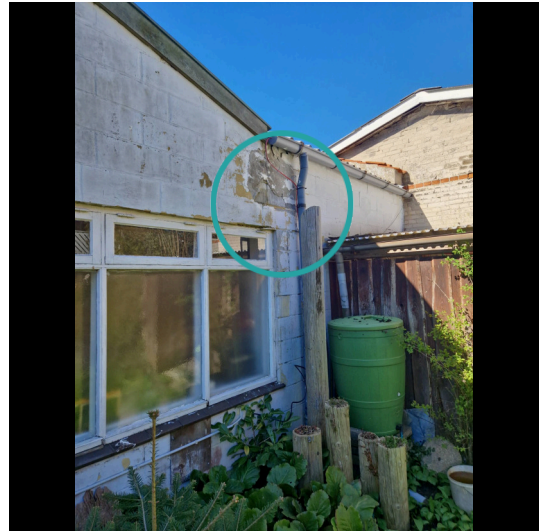
Ydervægge har enkelte revner og afskalninger bl.a. mod have

Det vurderes, at skaden kan udvikle sig på længere sigt.

Eftergang af puds

Udbedringseksempel: Eftergang af puds. Løstsiddende (hult) puds afhugges til præcis begrænsning. Evt. revner ophugges, forvandes og udfyldes. Væggen afrenses, grundes og pudses til plan med den eksisterende vægoverflade.

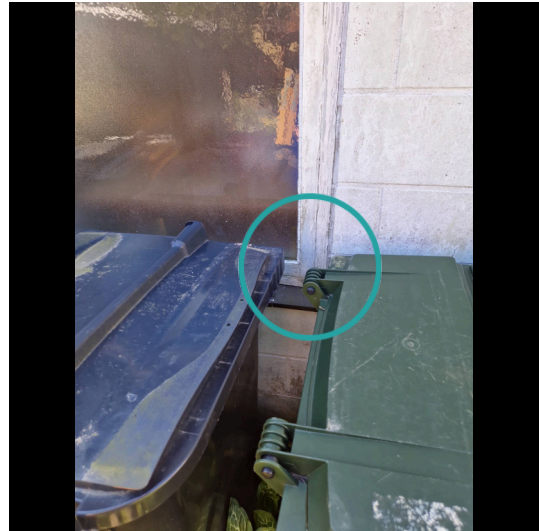
Der er nedbrydning i vinduer og døre flere steder, f.eks mod have

Nedbrydningen vurderes at fortsætte på længere sigt.

Udskiftning af nedbrudt træ

Udbedringseksempel: Udskiftning af nedbrudt træ. Det nedbrudte træ skæres væk og et stykke træ af samme sort og densitet tildannes nøjagtigt og indsættes i stedet for det beskadigede. Det reparerede område grundes og malebehandles på begge sider. Det udskiftede træværk afvaskes, slibes og males en gang.

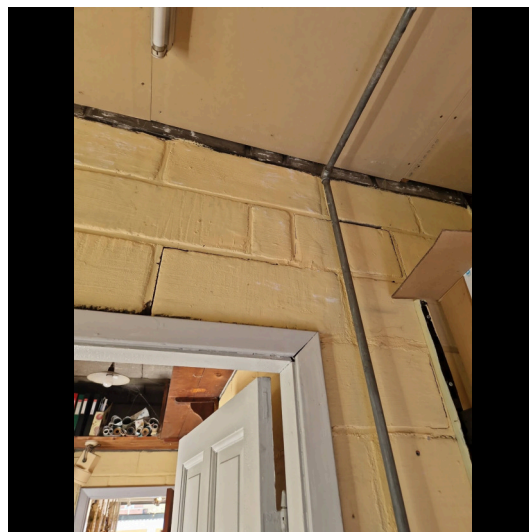
Der er registreret revner i vægge f.eks i gang

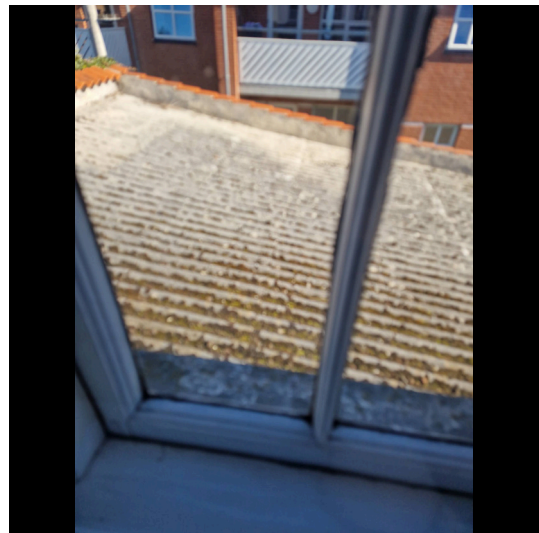
Taghældningen er mindre end foreskrevet af tagproducenten

Den kan derfor ikke forventes at være tæt.

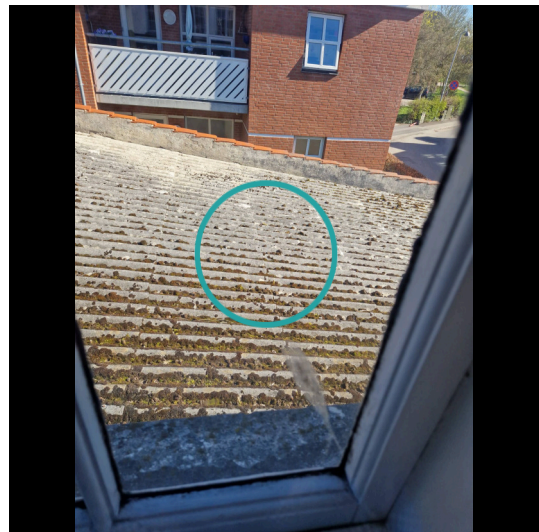
Der er konstateret flere revnedannelser i tagplader

Forholdet kan fortsat udvikle sig, og der er nærliggende risiko for skader på andre bygningsdele.

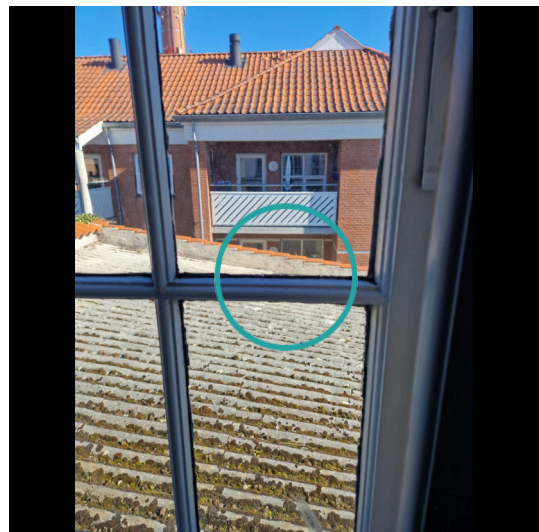
Brandkarme er med afskalninger og revner

Det vurderes, at skaden kan udvikle sig på længere sigt.

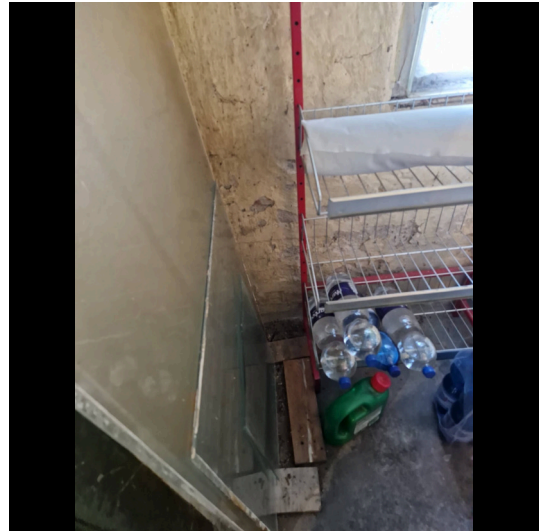
Murværket indvendig er med revner og afskalninger

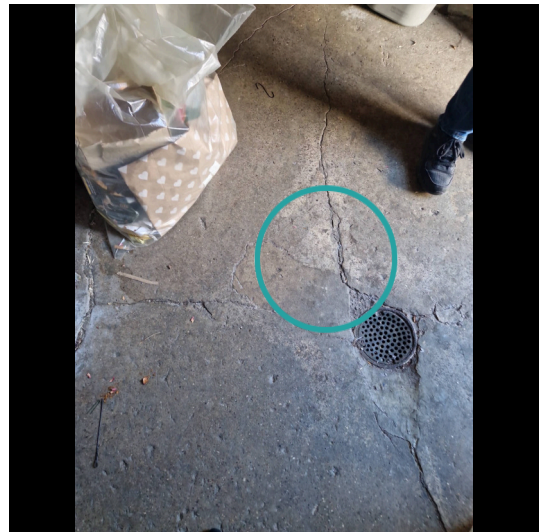
Der er flere revner og afskalninger i betongulvet

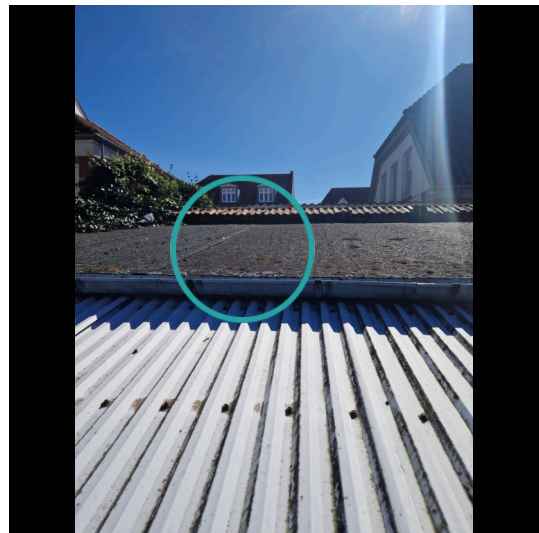
Tagpappen fremstår med slid og ælde

Det vurderes, at skaden kan udvikle sig på længere sigt.

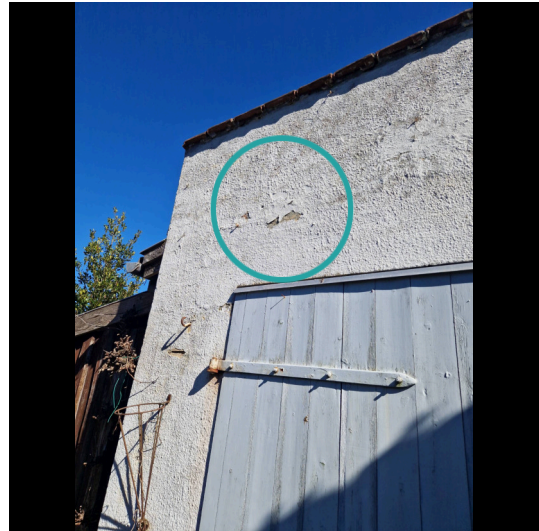
Puds på ydermure er i områder med mangelfuld vedhæftning, afskalninger og revner, bl.a mod vej

Skaden kan udvikle sig over en længere årrække.

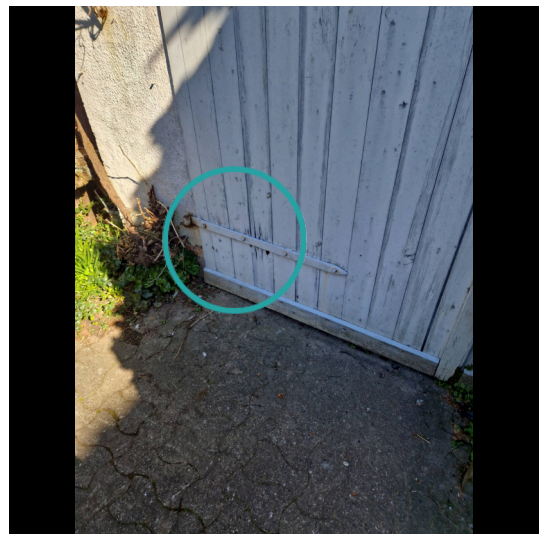
Der er nedbrydninger i døre

Nedbrydningen vurderes at fortsætte på længere sigt.

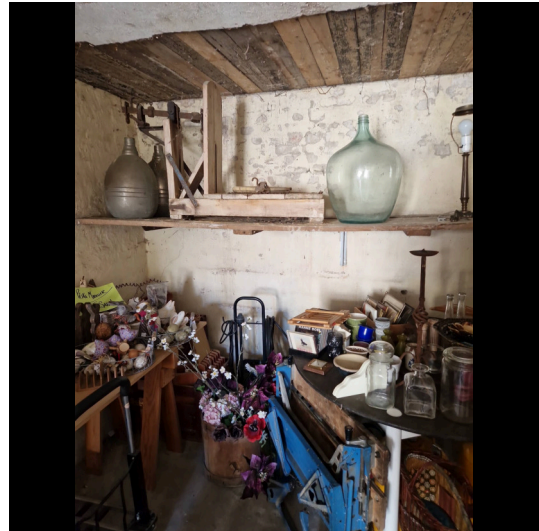
Puds på indervægge er med afskalninger

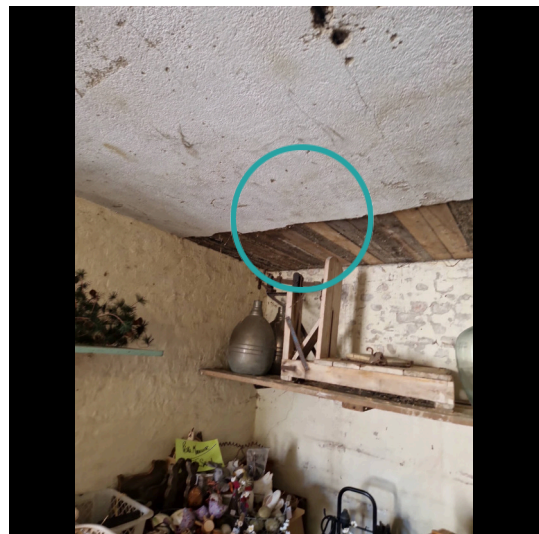
Der er revnedannelser/løs puds i pudsede lofter
