Realsyn+ for

Jens Baggesens Vej 5A,  
9000 Aalborg

## Introduktion til VTR rapporten

## LITRA A - Beboelse

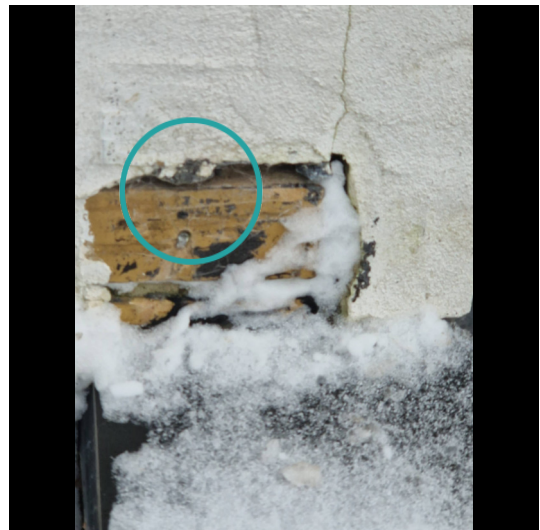
**Ydervægge****SKADE:**

Facadepudsens omkring huset fremstår enkelte steder med mangelfuld vedhæftning, afskalninger og revnedannelser. Forholdene kan eksempelvis konstateres på den nordvendte facade ved udestue

**NOTE:**

Mindre afskalninger er almindelige på ældre bygninger, da puds med tiden kan blive sprødt og mindre fleksibelt, hvilket gør det mere modtageligt for skader.

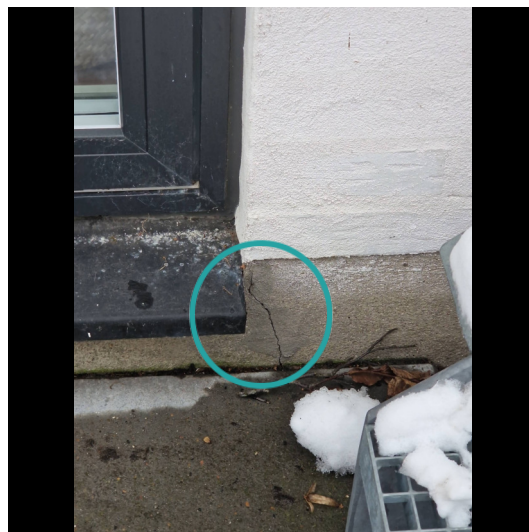
**Fundament/sokkel****SKADE:**

Der er stedvise revner i sokkelpudsen, f.eks. på hushjørnet mod gårdspladsen og ved vinduet mod haven

**NOTE:**

Omfanget er på nuværende tidspunkt så begrænset, at der ikke skønnes at være nogen risiko.

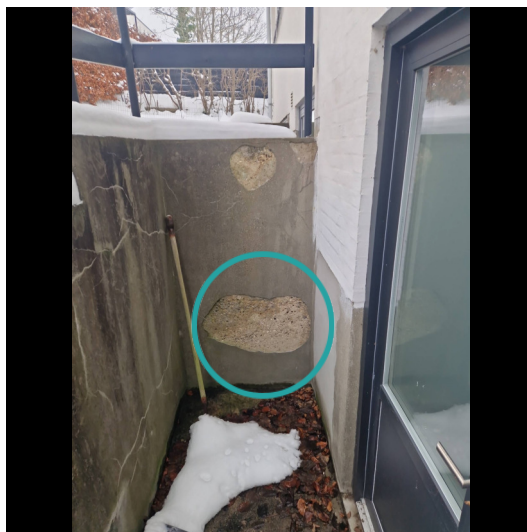
**Fundament/sokkel****SKADE:**

Puds på kældertrappen mangler vedhæftning og er afskallet på støttemuren.

**RISIKO:**

Forholdet skønnes fortsat at udvikle sig på længere sigt ved vand og frost

**Reparation af puds på trappe**

Udbedringseksempel: Udbedring afskalninger og løst puds på trappe. Reparation af løstsiddende puds på trappe. Porøs, løstsiddende puds afhugges, dybde min. 10 mm, kant 90°. Grundes og slutpudses med mørtel af samme type som den øvrige puds og afdækkes mod udtørring i ca. 10 dage. Ved evt. reparation ved terræn føres mørtlen min. 100 mm under terræn.

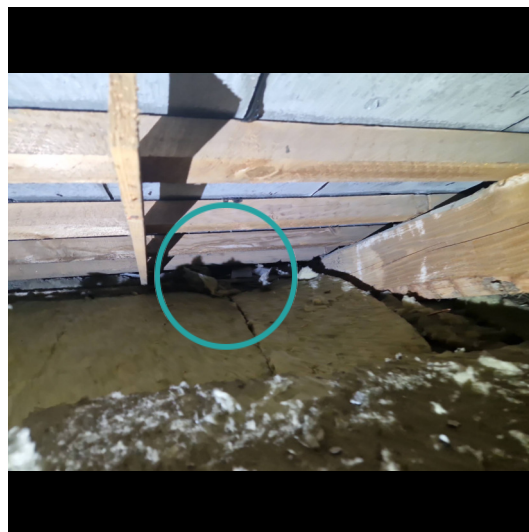
**Stueplan****SKADE:**

Der ligger små stykker eternit på isoleringen, efter der er lagt ny tagbelægning

**NOTE:**

Eternitstykkerne kan indeholde asbest, hvorfor kontakt bør undgås. Såfremt det ønskes fjernet bør det ske i henhold til gældende anvisninger.

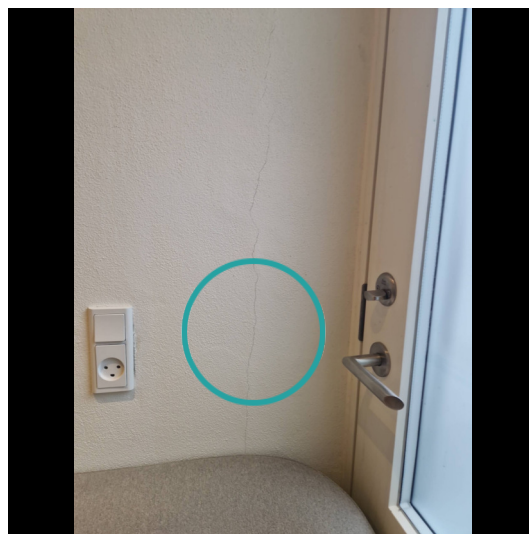
**Kælder****SKADE:**

Der er en mindre revne ved vinduet

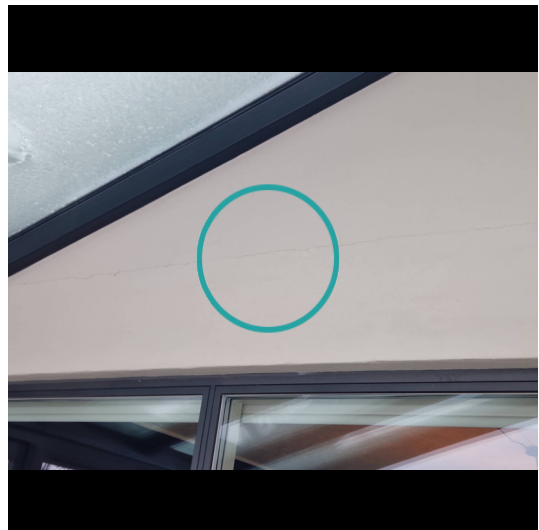
**Ydervægge****SKADE:**

Der er enkelte mindre revner i pudsen ses f.eks på gavlen mod hovedhuset og mod vest over garagen

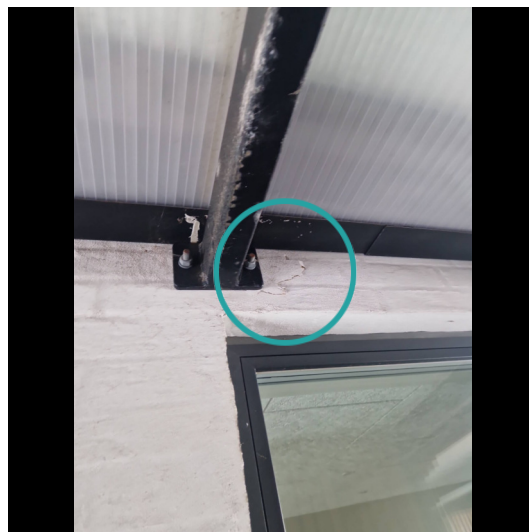
### Ydervægge

**SKADE:**

Der er observeret enkelte revner og afskalninger, for eksempel ved de beslag, der er monteret på carportens bjælker.
