Realsyn+ for

Benediktevej 19,  
4250 Fuglebjerg

### Bygningsoversigt

Dato for besigtigelse: 30-06-2026

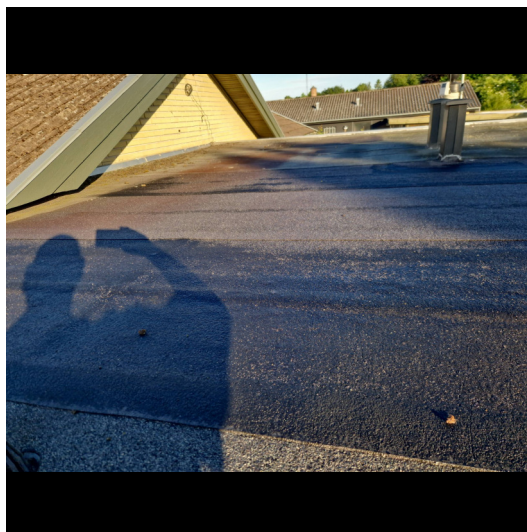
**Tag****SKADE:**

Tagpappen er med påbegyndende nedslidning og ælde

**RISIKO:**

Forholdet kan fortsat udvikle sig, og der er på længere sigt risiko for skader på andre bygningsdele

**Kr 475,00 / Pr m2****915,00 Pr m2****Montering/udbedring af tagpap**

Udbedringseksempel: Montering af nyt lag asfalttagpap. Afrensning og lægning af et lag tagpap på eksisterende tagpappedækning. Den eksisterende tagflade skal rengøres grundigt. Eksisterende tagpap grundes med asfaltgrunder, som skal tørre helt, inden det nye tagpap, som Icopal Top Safe, lægges.

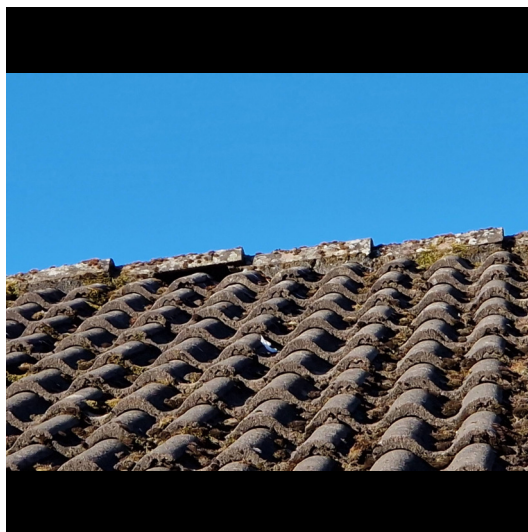
## SKADE:

Der er udfaldet rygningsskit bl.a. mod nordvest

## RISIKO:

Det vurderes, at skaden kan udvikle sig på kortere sigt.

## Eftergang af rygningss-/gratkit

Udbedringseksempel: Reparation af rygningss-/grat kit/mørtel. Rygningssten nedtages. Eksisterende rygningsssten oplægges i ny mørtel/kit.

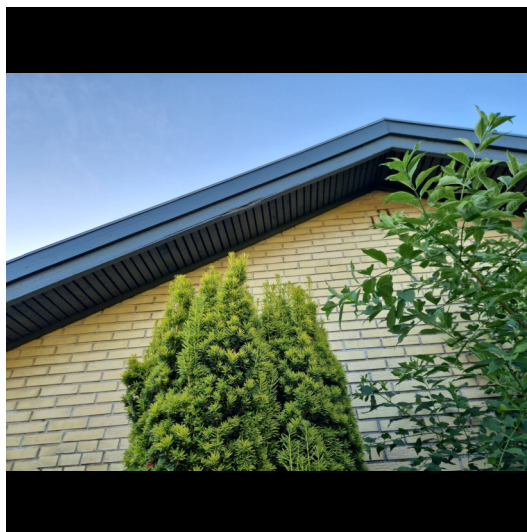
## SKADE:

Udvendigt træværk ved og omkring tag har påbegyndende nedbrudt træ. Forholdet er konstateret i vindskeder mod vest og remender mod syd.

## RISIKO:

Det vurderes, at skaden kan udvikle sig på længere sigt.

## Udskiftning af vindskede

Udbedringseksempel: Udskiftning af vindskede. Vindskede med dækbræt udføres af ru brædder af fyrretræ, 5. sortering - kvinta, trykimprægneret iht. NTR-klasse AB. Vindskeden afsluttes med dækbræt.

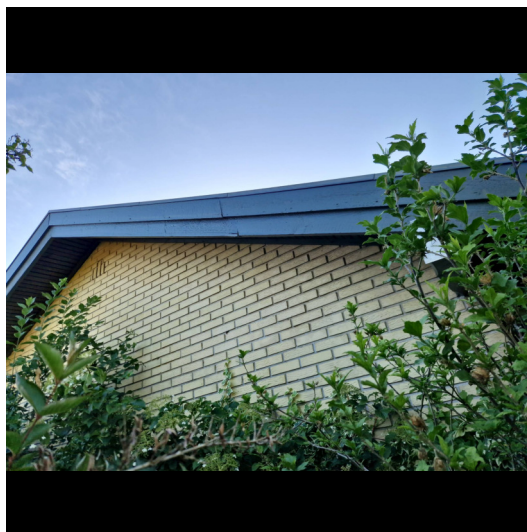
**Ydervægge****SKADE:**

Der er mindre områder med udfaldene fuger bl.a. mod vest

**NOTE:**

Omfanget er på nuværende tidspunkt så begrænset, at der ikke skønnes at være nærliggende risiko for skade. Revnedannelser er almindeligt forekommende i ældre bygninger.

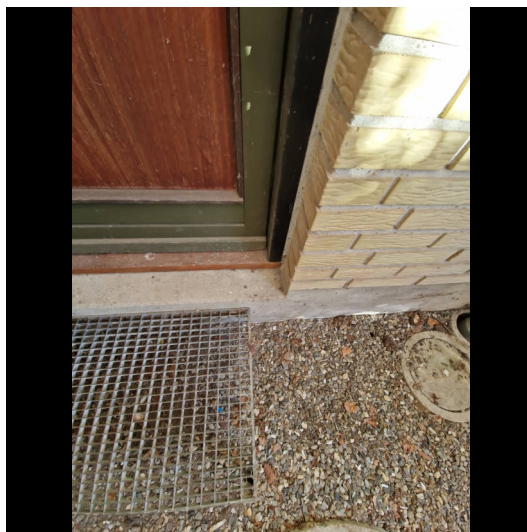
**Døre/vinduer/porte****SKADE:**

Der er defekte fuger omkring døre og vinduer flere steder.

**RISIKO:**

Det vurderes, at skaden kan udvikle sig på længere sigt.

**373,00 Pr lbm\*****Eftergang af fuger**

Udbedringseksempel: Eftergang af fuger. Kontaktflader mellem fuge og omgivende bygningsdele afrenses. Udrensning/udkradsning af eksisterende fuge, stopning, fugeunderlag og elastisk fuge.

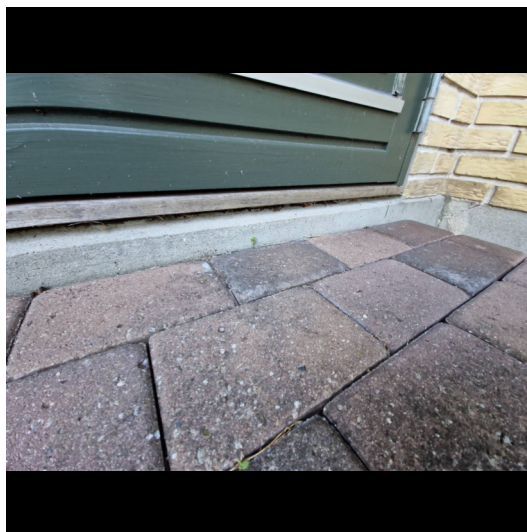
## SKADE:

Der mangler fuger under terrassedøren mod syd.

## RISIKO:

Der er risiko for fugtindtrængen og skader på de underliggende og bagvedliggende konstruktioner på kort sigt.

## Udbedring af fuger

Udbedringseksempel: Udbedring af fuger. Kontaktflader mellem fuge og omgivende bygningsdele afrenses. Evt. udkradsning af eksisterende fuge, stopning, fugeunderlag og elastisk fuge.

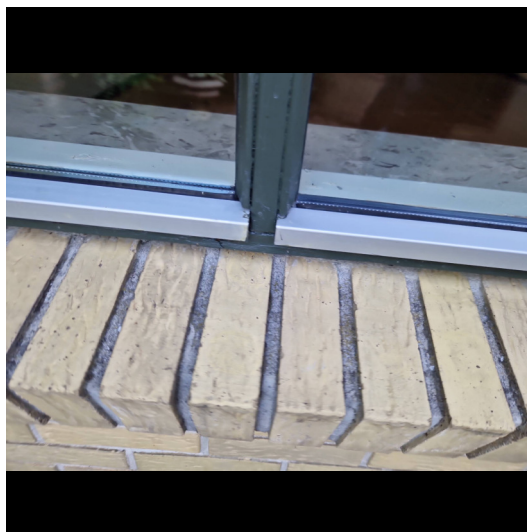
### SKADE:

Vinduer og døre er stedvist med nedbrydning. Det ses f.eks. mod syd i stuen og mod vest på dør til redskabsrum

### RISIKO:

Det vurderes, at skaden kan udvikle sig på længere sigt.

## Udbedring af fuger

Udbedringseksempel: Udbedring af fuger. Kontaktflader mellem fuge og omgivende bygningsdele afrenses. Evt. udkradsning af eksisterende fuge, stopning, fugeunderlag og elastisk fuge.

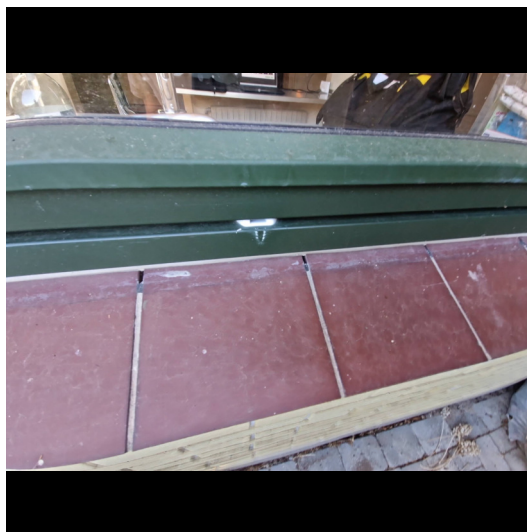
**Døre/vinduer/porte****SKADE:**

Der er defekte fuger i sålbænke ved vinduer f.eks. ved køkkenet

**RISIKO:**

Det vurderes, at skaden kan udvikle sig på længere sigt.

**Eftergang af fuger**

Udbedringseksempel: Eftergang af fuger. Forvitrede/løse fuger udbedres ved udkradsning og omfugning. Sålbænkens fuger udkradses i fuld bredde til dybde min. 15 mm fra den færdige fugeoverflade. I ældre murværk udkradses til dybde min. 25 mm. Efter rengøring og vanding efterfuges med fyldte fuger.

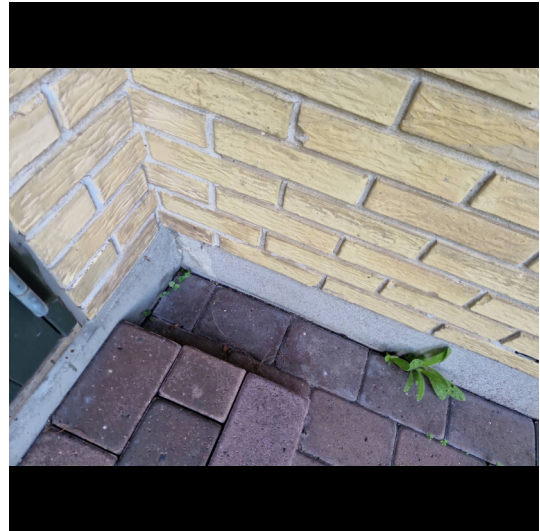
**Fundament/sokkel****SKADE:**

Der er flere mindre revner i sokkel bygningen rundt

**NOTE:**

Revnedannelsen skønnes at være i ro - mindre udvikling over en længere årrække kan dog forekomme. Mindre revner er almindeligt forekommende i ældre bygninger.

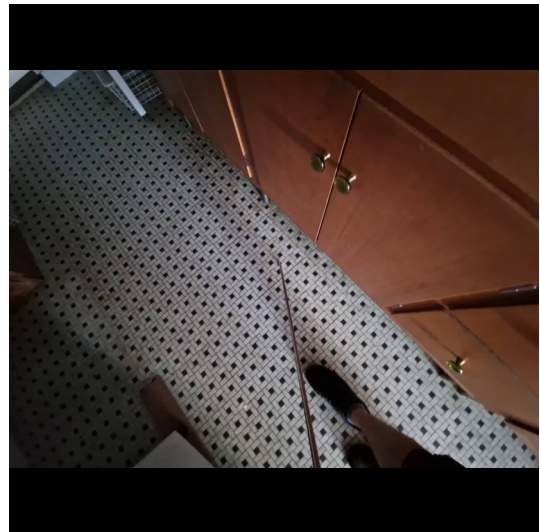
**Stueplan****SKADE:**

Der er gulvklinter med mangelfuld vedhæftning til underlaget

**NOTE:**

Der er tale om område, som ikke er vandbelastet. Der vurderes derfor ikke at være nærliggende risiko for skader.

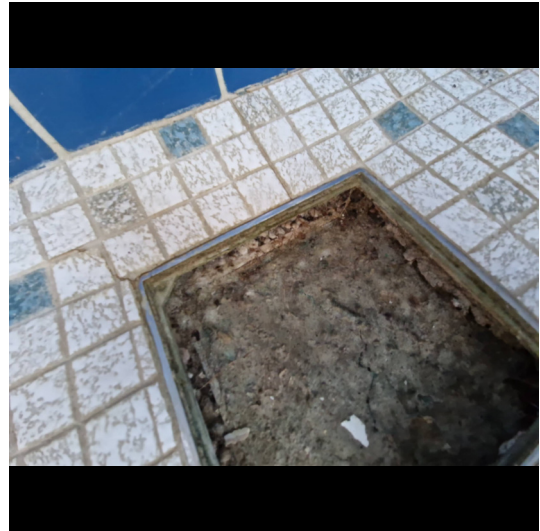
**SKADE:**

Der er afstand og synlig betonkant mellem afløbsskål og rist i gulvafløb

**RISIKO:**

Afløbet er vandbelastet fra gulvoverfladen, og der er risiko for fugtindtrængen og skader på de underliggende konstruktioner og installationer.

**Udskiftning af gulvafløb**

Udbedringseksempel: Udskiftning af gulvafløb i betongulv med fliser/klinker. Afløbsskål ophugges og udskiftes med ny afløbsskål af rustfrit stål med ramme og 140 x 140 mm rist. Inkl. membranklemflange, vandlås og studse for sideindløb. Afløbsskålen tilsluttes afløbssystemet. Beton udstøbes omkring gulvafløbet til plan med eksisterende betonlag.

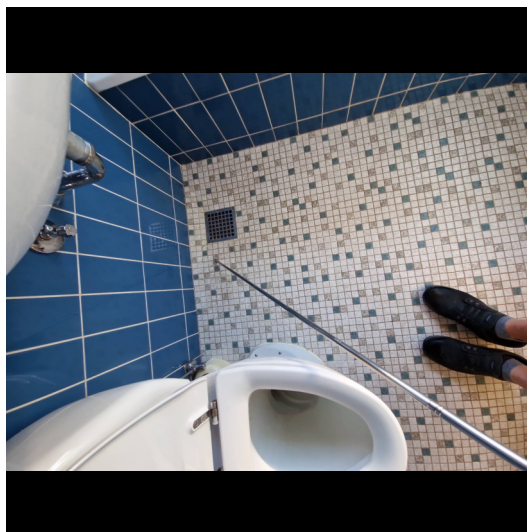
**SKADE:**

Der er revnede gulvklinter samt gulvklinter med begrænset vedhæftning til underlaget og defekte fuger omkring badekarret

**RISIKO:**

Der er tale om områder med direkte vandbelastning, hvorfor der er risiko for skader på de omkringliggende konstruktioner og installationer.

**Eftergang af fuger**

Udbedringseksempel: Eftergang af fuger i vådrum. Eksisterende fuger udskæres. Underlaget rengøres omhyggeligt, fugesider affedtes. Fugemassen påføres ved brug af flisebræt, og smøres ud for at fylde mellemrummet mellem fliser og klinker.

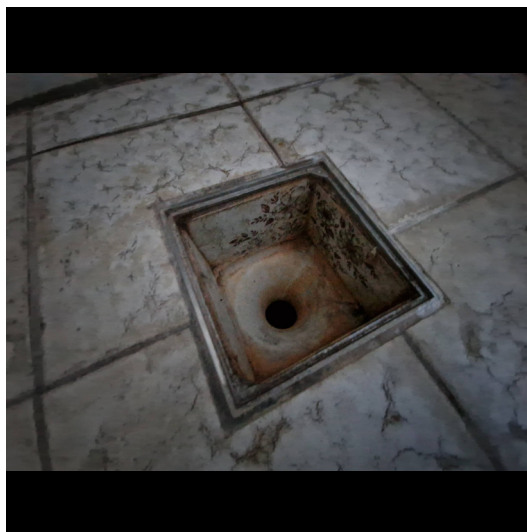
### SKADE:

Der er afstand og synlig betonkant mellem afløbsskål og rist i gulv afløb i brusenichen

### RISIKO:

Afløbet er vandbelastet fra gulvoverfladen, og der er risiko for fugtindtrængen og skader på de underliggende konstruktioner og installationer.

## Udskiftning af gulv afløb

Udbedringseksempel: Udskiftning af gulv afløb i betongulv med fliser/klinker. Afløbsskål ophugges og udskiftes med ny afløbsskål af rustfrit stål med ramme og 140 x 140 mm rist. Inkl. membranklemflange, vandlås og studse for sideindløb. Afløbsskålen tilsluttes afløbssystemet. Beton udstøbes omkring gulv afløbet til plan med eksisterende betonlag.

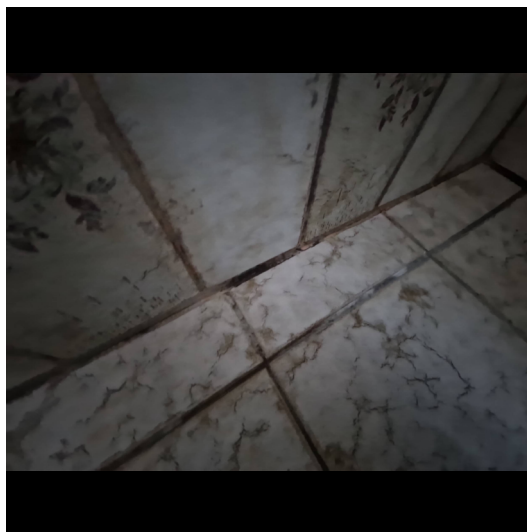
## SKADE:

Der er defekte/revnede fuger i bruseniche ved gulv

## RISIKO:

Der er tale om fuger, som er direkte vandbelastede, hvorfor der er risiko for skader på de omkringliggende konstruktioner og installationer.

## Eftergang af fuger

Udbedringseksempel: Eftergang af fuger. Eksisterende fuger udskæres. Underlaget rengøres omhyggeligt, fugesider affedtes.

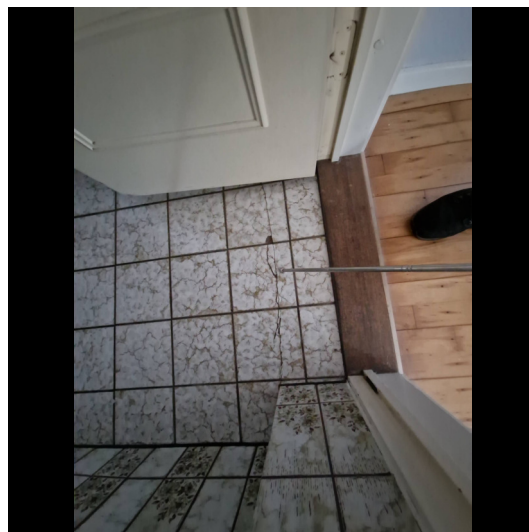
**Stueplan****SKADE:**

Der er gulvklinker med mangelfuld vedhæftning til underlaget uden for brusenichen

**NOTE:**

Der er tale om mindre områder, som ikke er vandbelastet. Der vurderes derfor ikke at være nærliggende risiko for skader.

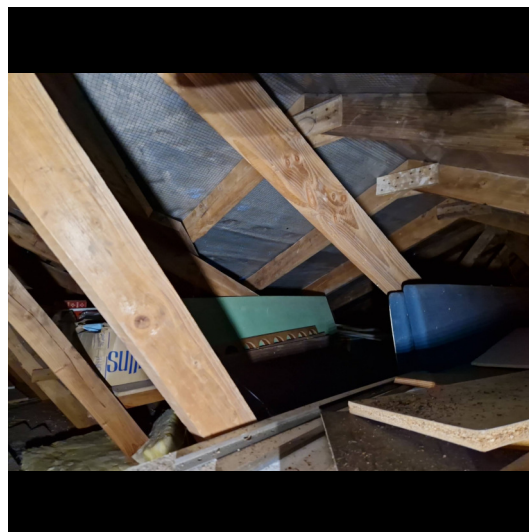
## SKADE:

Undertaget er udført med uarmeret plastfolie som har huller og er mørt

## RISIKO:

Der er risiko for at forholdet vil udvikle sig på kort sigt og giver vandindtrængning.

## Udbedring/reparation af undertag

Udbedringseksempel: Aftagning af tagbelægning, reparation, opstramning af undertag og genudlægning af tagbelægning. Undertaget repareres og strammes op, så det højst hænger 10-15 mm. Fjedre til fastholdelse af undertag monteres på taglæggerne udefra. Den nedtagne tagbelægning genoplægges på lægteunderlaget.

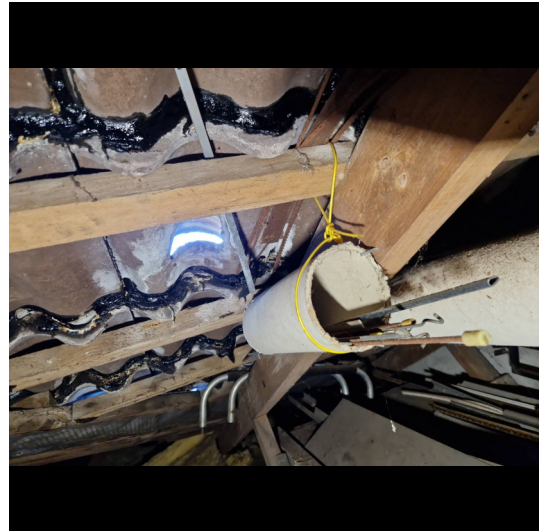
**SKADE:**

Der mangler net i udluftningsstudserne

**RISIKO:**

Det vurderes, at skaden kan udvikle sig på kortere sigt.

## Udbedring af skade/fejl/mangler

Opgaven vurderes at kunne udbedres af en tømrer. Vi anslår at arbejdslønnen er den største del af udbedringsomkostningen og materialer udgør en mindre del. Det anbefales derfor at lade en tømrer udbedre opgaven på regning.

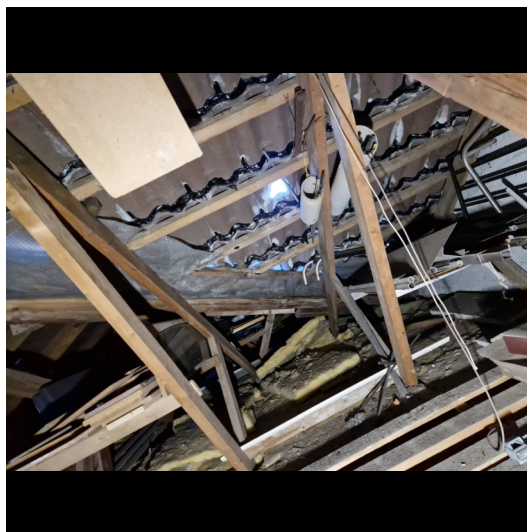
## SKADE:

Der er en utæthed mellem skotrenden og taget og i rygningen.

## RISIKO:

Der er en potentiel risiko for fugtindtrængning i de underliggende konstruktioner mellem tagfladen og skotrenden ved eksponering for slagregn og fygesne.

## Eftergang af skotrende

Udbedringseksempel: Udskiftning/eftergang af skotrende. Tagbelægningen langs med skotrende nedtages. Skotrendebræddeunderlag nedtages. Skotrendeunderlag udføres af ru pløjede brædder, kantlægter i dimension som øvrige taglægter. Brædderne sømmes til spær. Skotrende af zink 12, snit 500 mm, monteres.

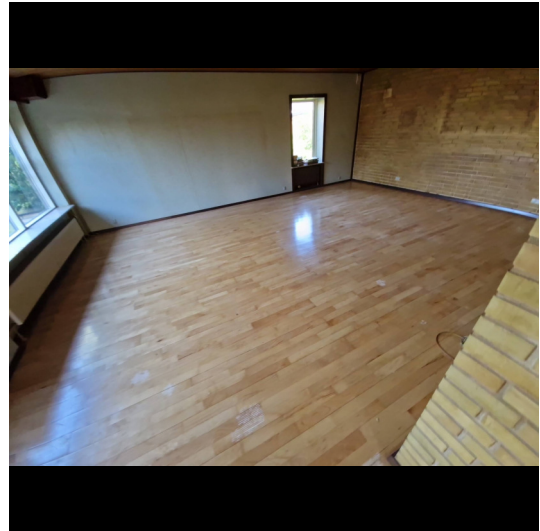
**Stueplan****SKADE:**

Gulvet har mindre skævheder og ujævnheder.

**NOTE:**

Forholdet skønnes aldersrelateret, uden konstruktiv betydning. Mindre ujævnheder/skævheder er almindeligt forekommende i ældre bygninger.

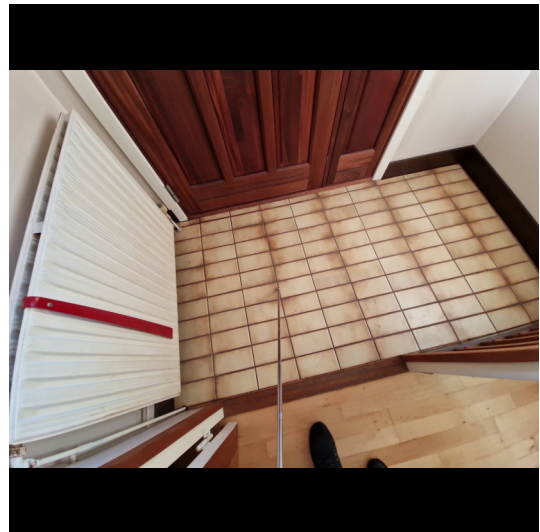
**Stueplan****SKADE:**

Der er revnede gulvklinter samt gulvklinter med begrænset vedhæftning til underlaget

**NOTE:**

Omfanget er begrænset og vil formentligt ikke udvikle sig.

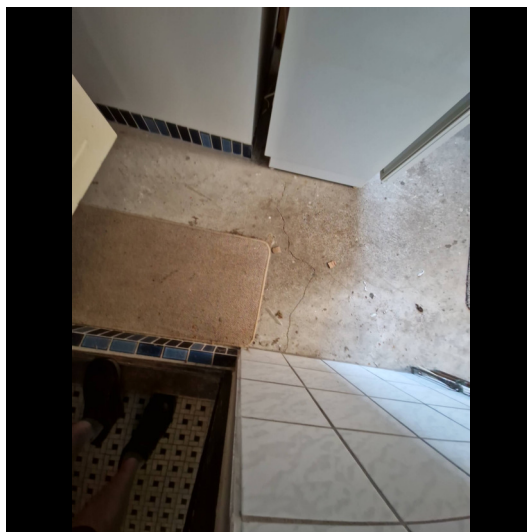
**Stueplan****SKADE:**

Der er ujævnheder og revner i betongulvet

**NOTE:**

Forholdet er begrænset og vil formentlig ikke udvikle sig.

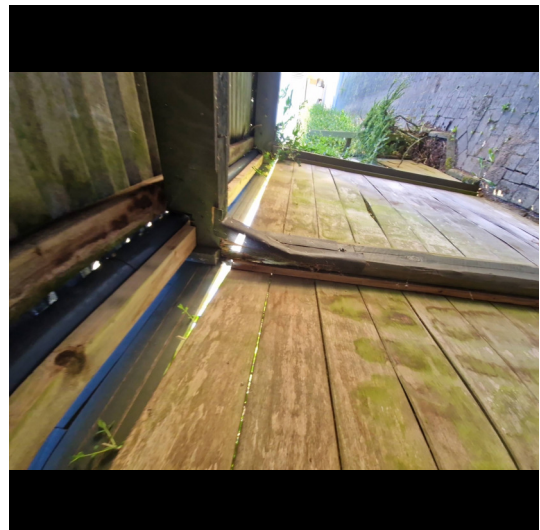
**Ydervægge****SKADE:**

Brænde stolpe har forskubbet sig

**RISIKO:**

Det vurderes, at skaden kan udvikle sig på længere sigt.

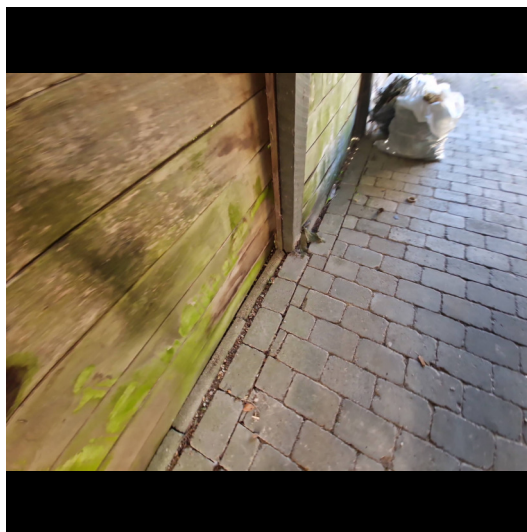
### SKADE:

Træbeklædningen er nedbrudt, især mod vest

### RISIKO:

Det må påregnes, at forholdet vil udvikle sig på længere sigt.

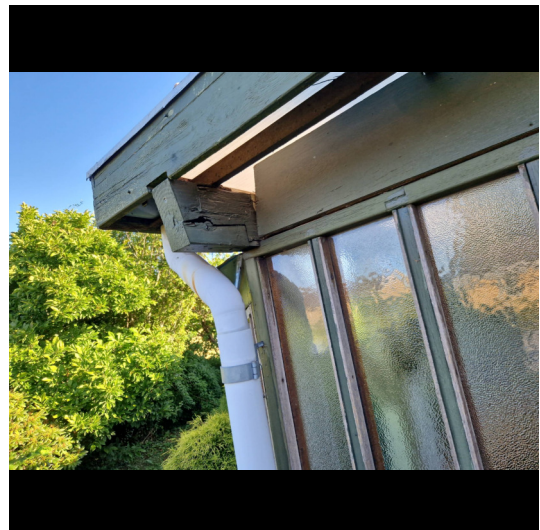
**Tag****SKADE:**

Udvendigt træværk ved og omkring tag har påbegyndende nedbrudt træ. Forholdet er konstateret i stern og rem mod vest

**RISIKO:**

Udviklingen skønnes at fortsætte, og det kan medføre svigt på længere sigt.

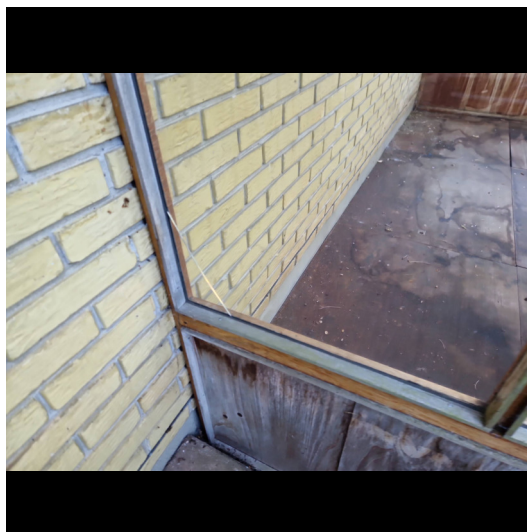
**Døre/vinduer/porte****SKADE:**

Der er flere revnede ruder bl.a. i taget

**RISIKO:**

Det vurderes, at skaden kan udvikle sig på længere sigt.

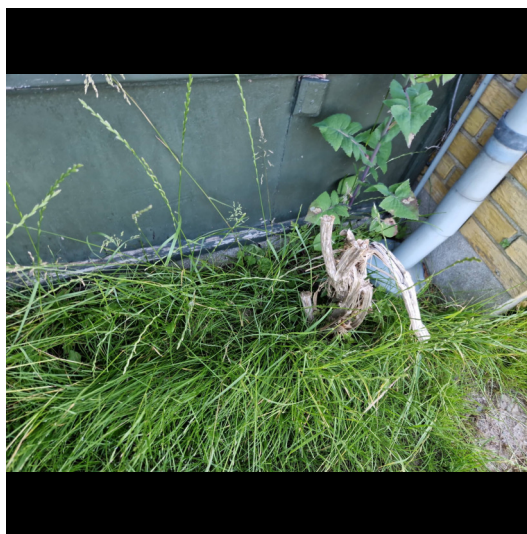
**Døre/vinduer/porte****SKADE:**

Vinduer og døre er stedvist med nedbrydning.

**RISIKO:**

Skaden vil udvikle sig over længere tid.

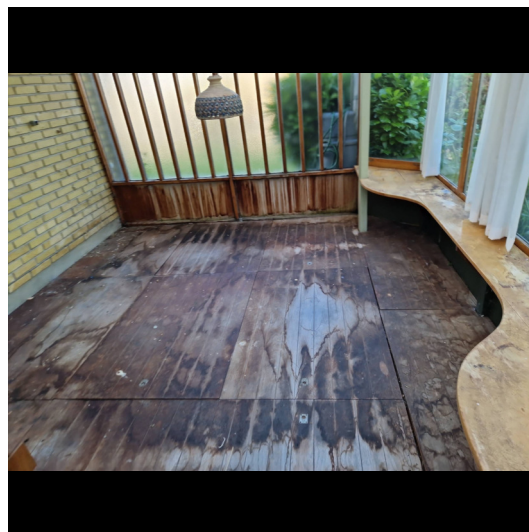
**Stueplan****SKADE:**

Indvendigt træværk er misfarvet

**NOTE:**

Forholdet skønnes ikke at medføre nogen risiko.
