Realsyn+ for

Hækkevej 1,
3600 Frederikssund

Dato for besigtigelse: 13-05-2026

Introduktion til VTR rapporten

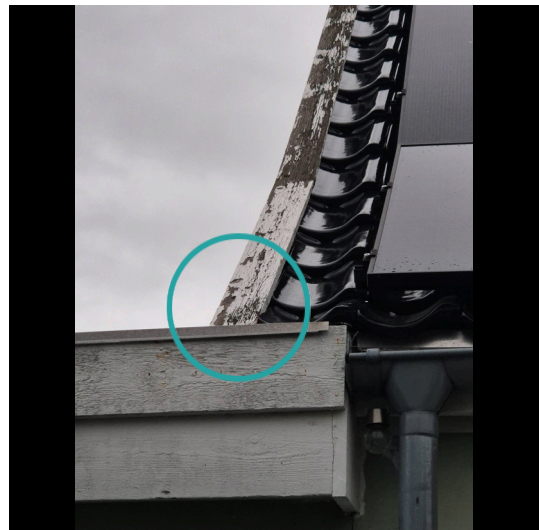
**Tag****SKADE:**

Udvendigt træværk ved og omkring tag har påbegyndende nedbrudt træ. Forholdet er konstateret i dækbrædder mod vest

RISIKO:

Det vurderes, at skaden kan udvikle sig på længere sigt.

**Udskiftning af stern inkl. dækbrædt/kapsel**

Udbedringseksempel: Udskiftning af stern. Stern med dækbræt udføres af ru brædder af fyrretræ, 5. sortering - kvinta, trykimprægneret iht. NTR-klasse AB. Stern afsluttes med dækbræt.

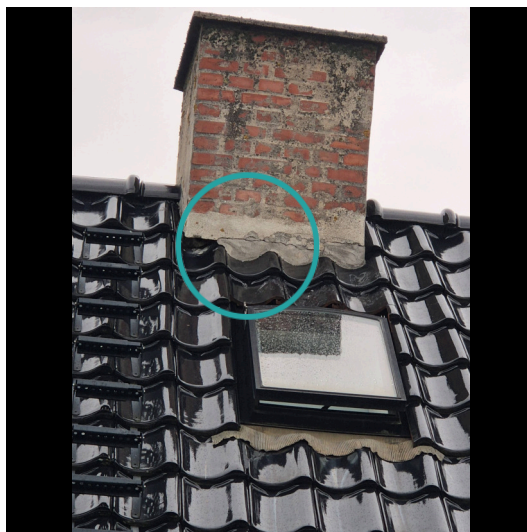
Tag

SKADE:

Skorstensinddækningen i mørtel ved tag er revnet

RISIKO:

Forholdet kan fortsat udvikle sig, og der er på sigt risiko for skader på andre bygningsdele

Udbedring/eftergang af mørtel inddækning

Udbedringseksempel: Udbedring af mørtelinddækning på skorsten. Eksisterende mørtelinddækning udbedres i nødvendigt omfang. Udfaldende/løs/revnet mørtelinddækning udkradses og erstattes med ny mørtelinddækning.

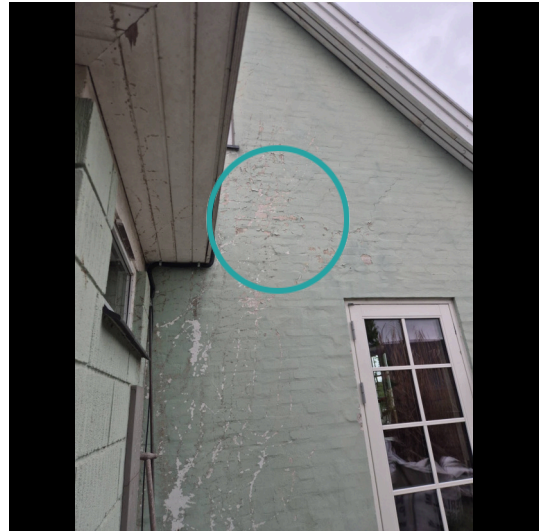
Ydervægge

SKADE:

Der er områder med løs og afskallet overfladebehandling på ydervure, ses f.eks. mod have

NOTE:

Omfanget er på nuværende tidspunkt så begrænset, at der ikke skønnes at være nogen risiko.

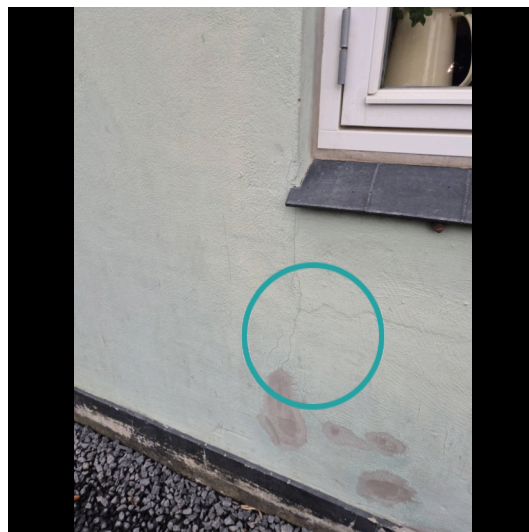
Ydervægge

SKADE:

Ydervægge har flere revner, bl.a. mod vej

RISIKO:

Forholdet vurderes at give anledning til fugtindtrængning, hvilket kan medføre skader på de bagvedliggende konstruktioner på sigt. Revnerne vurderes i sig selv at være stabile, men er dog af en sådan karakter, at yderligere udvikling over en længere årrække samt mindre revnedannelse efter reparation kan forekomme.

Eftergang af puds

Udbedringseksempel: Eftergang af puds på ydervæg. Løst (hult) puds afhugges til præcis begrænsning. Afrenset ydervæg udkastes med mørtel, der afrettes og glattes med trækbræt og slutpudses.

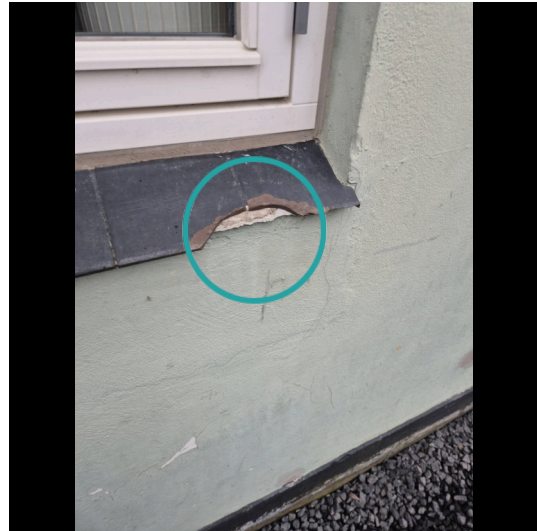
Døre/vinduer/porte

SKADE:

Der er revnede klinker i sålbænke især ved vinduer mod vej

RISIKO:

Der er risiko for fugtindtrængen og skader på de underliggende/bagvedliggende konstruktioner på længere sigt.

Montering af sålbænk

Udbedringseksempel: Montering af sålbænk. Præfabrikeret sålbænk med vandnæse, rustik overflade og opkant både i enderne og i bagkanten, bredde 150 mm, tykkelse 55/35 mm, lægges i mørtel KC 35/65/650 på glidelag af murpap PF 2000. Sålbænken lægges med fremspring min. 30 mm, og føres min. 30 mm ind i murværket ved falsene. Endefuger holdes helt fri for mørtel og der udfuges med fugemasse, som SikaHyflex-250 Facade. Mørtelfugen udkradses i forkant, dybde 15-20 mm og der fuges med elastisk fugemateriale, som SikaHyflex-250 Facade, på underlag af fugesand og SikaBagstop.

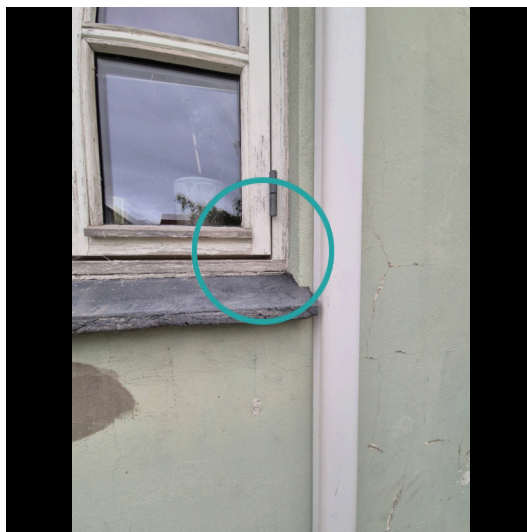
Døre/vinduer/porte

SKADE:

Fuger omkring vinduer har flere steder mistet elasticiteten og er med fugeslip f.eks. mod have

RISIKO:

Forholdet kan fortsat udvikle sig, og der er på sigt risiko for skader på andre bygningsdele

Udbedring af fuger

Udbedringseksempel: Udbedring af fuger. Kontaktflader mellem fuge og omgivende bygningsdele afrenses. Udrensning/udkradsning af eksisterende fuge, stopning, fugeunderlag og elastisk fuge.

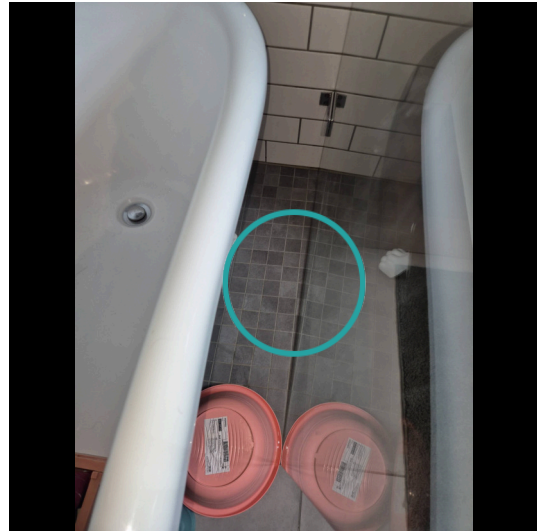
Stueplan

SKADE:

Der er gulvklinter og vægfliser med mangelfuld vedhæftning til underlaget i brusenichen

RISIKO:

Der er tale om gulv og væg med direkte vandbelastning, hvorfor der er risiko for skader på de omkringliggende konstruktioner og installationer.

Udskiftning af klinter/fliser

Udbedringseksempel: Udskiftning af vægfliser. Vægfliser aftages. Underlaget rengøres omhyggeligt. Overflader primes og forsegles i hjørner, omkring rørgennemføringer og ved overgang væg/gulv. Heldækkende tætningsmasse påføres. Vægfliser opsættes, fuges og afrenses. I hjørner, og i overgang væg og gulv samt omkring sanitære installationer fuges med elastisk, vådrums siliconefugemasse.

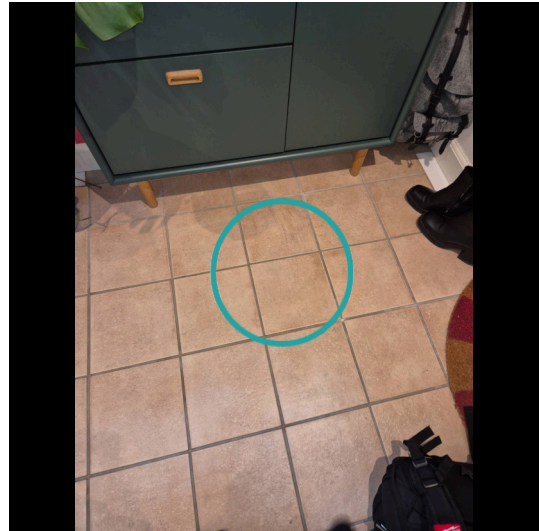
**Stueplan****SKADE:**

Der er gulvklinker med mangelfuld vedhæftning til underlaget, f.eks. i entré

NOTE:

Omfanget er på nuværende tidspunkt så begrænset, at der ikke skønnes at være nogen risiko.

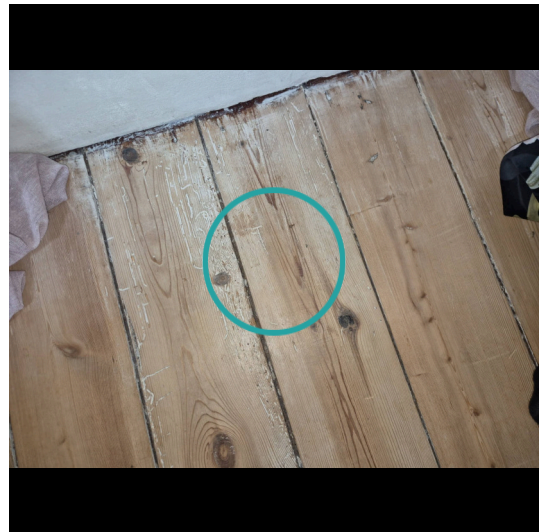
**1. Sal****SKADE:**

Gulvbrædder er skadet af borebiller. Trægulvet knirker / fjedrer og er eftergivende ved belastning

NOTE:

Forholdet er begrænset og vil formentlig ikke udvikle sig. Let ujævne, knirkende og fjedrende gulve er almindeligt forekommende i ældre bygninger.

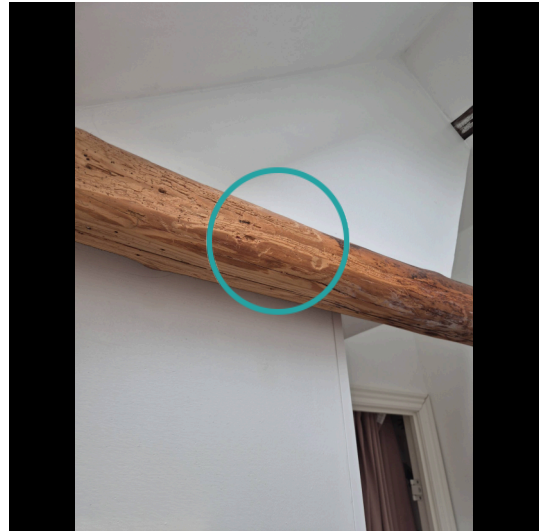
1. Sal

SKADE:

Bjælker er med huller efter borebiller

NOTE:

Forholdet skønnes ikke at medføre nogen risiko.

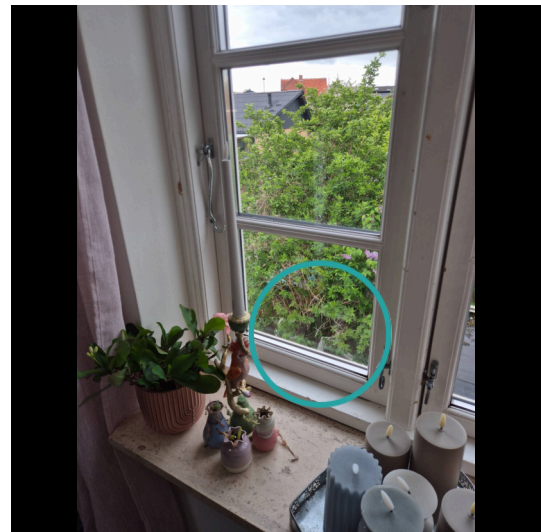
**1. Sal****SKADE:**

Der er ikke den påbudte redningsåbning i rummet mod mod vej

RISIKO:

Der er risiko for personskade i tilfælde af brand.

Forholdet kan evt. afhjælpes ved montering af røgalarm tilsluttet el-nettet, jf. BR18.

**Indhent tilbud****Etablering af godkendt redningsåbning**

Opgaven har ikke været mulig at prissætte, det anbefales at kontakte en tømrer med henblik på udredning af opgaven og tilbud på udbedring.

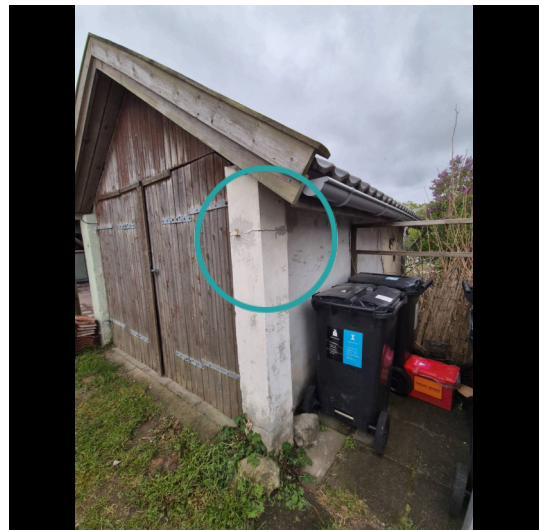
**Ydervægge****SKADE:**

Ydervægge har enkelte revner, bl.a. mod vej

NOTE:

Omfanget er på nuværende tidspunkt så begrænset, at der ikke skønnes at være nogen risiko.

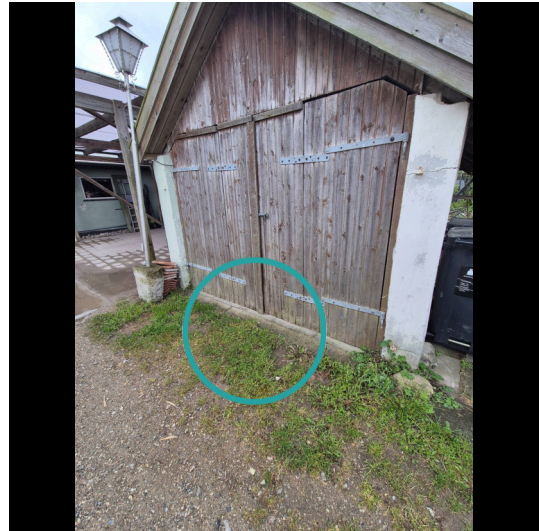
Døre/vinduer/porte

SKADE:

Der er nedbrydninger i karm og ramme på porten

RISIKO:

Nedbrydningen vurderes at fortsætte på længere sigt.

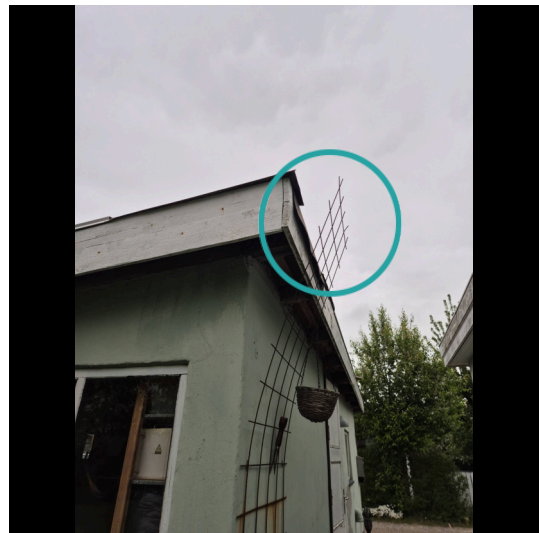
**Tag****SKADE:**

Sternbeklædning mangler afdækning mod øst

RISIKO:

Der er risiko for at der kan trænge fugt ned i konstruktionen på længere sigt.

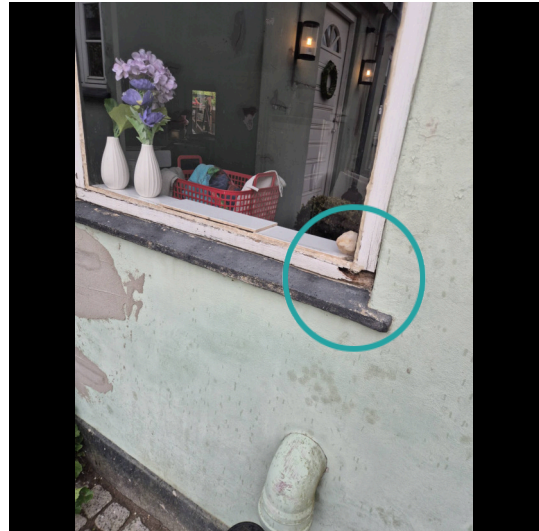
**Døre/vinduer/porte****SKADE:**

Der er nedbrydning i vinduerne enkelte steder, f.eks. mod beboelsen

RISIKO:

Nedbrydningen vurderes at fortsætte på længere sigt.

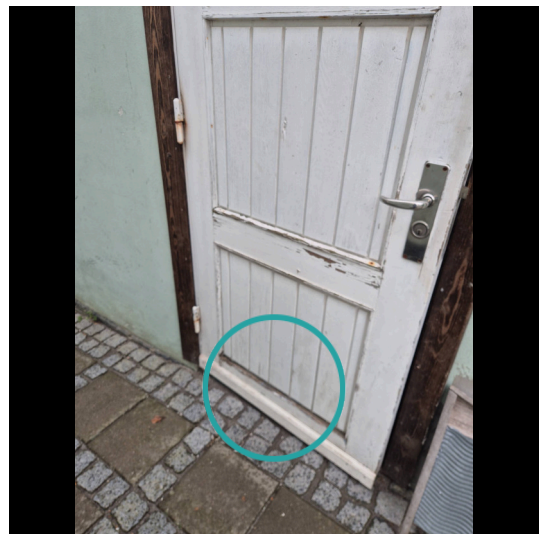
**Døre/vinduer/porte****SKADE:**

Der er nedbrydninger i glaslister på dør f.eks. mod redskabsrum

RISIKO:

Det vurderes, at skaden kan udvikle sig på længere sigt.

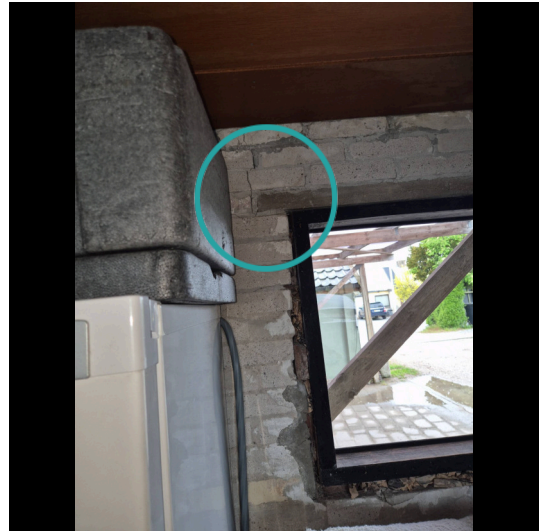
Stueplan

SKADE:

Der er registreret revner i vægge

NOTE:

Omfanget er på nuværende tidspunkt så begrænset, at der ikke skønnes at være nogen risiko.
