Realsyn+ for

Bådehavnen 15C,  
4600 Køge

Dato for besigtigelse: 28-07-2026

## LITRA A - Beboelse

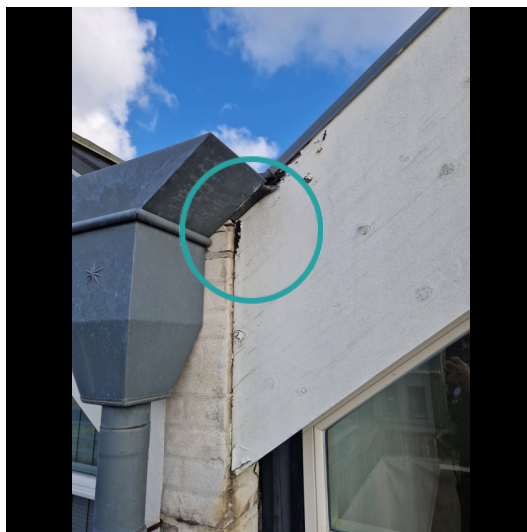
**Tag****SKADE:**

Vindskede øst og vest er nedbrudt / har begyndende nedbrydning

**RISIKO:**

Det vurderes, at skaden kan udvikle sig på længere sigt.

**768,00 Pr lbm\*****Udskiftning af vindskede**

Udbedringseksempel: Udskiftning af vindskede. Vindskede med dækbræt udføres af ru brædder af fyrretræ, 5. sortering - kvinta, trykimprægneret iht. NTR-klasse AB. Vindskeden afsluttes med dækbræt.

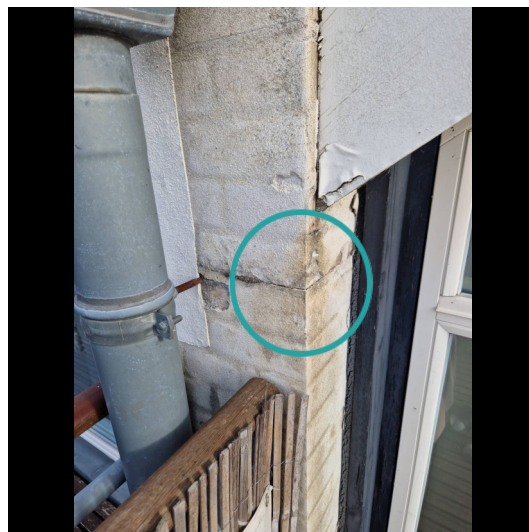
**Ydervægge****SKADE:**

Ydervægge har enkelte revner, bl.a. mod vejen mod øst

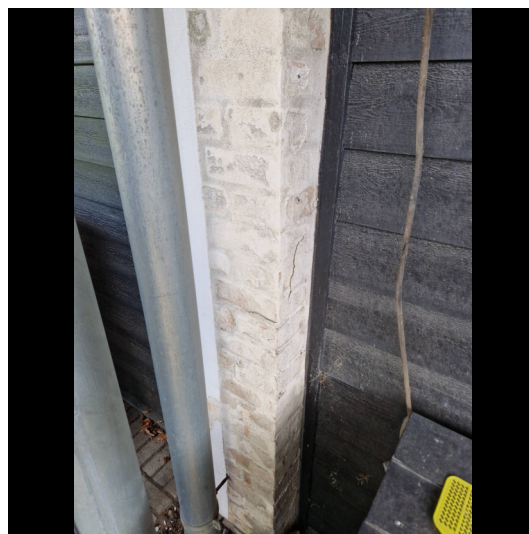
**Ydervægge****SKADE:**

Der er lidt afskalninger i tyndpudse på søjlen mod øst

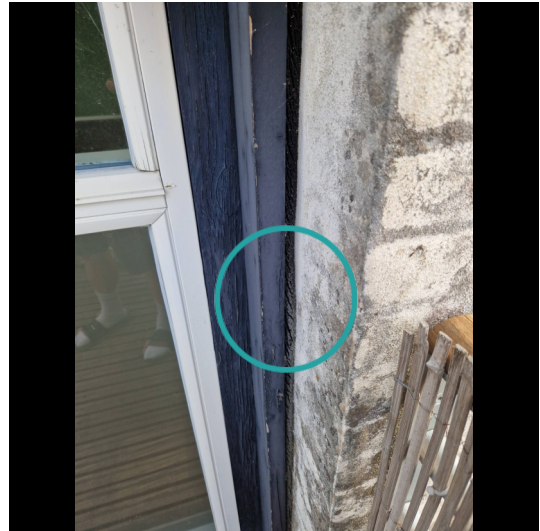
**Døre/vinduer/porte****SKADE:**

Fugebåndet omkring døre og vinduer er revet

**RISIKO:**

Forholdet kan fortsat udvikle sig, og der er på sigt risiko for skader på andre bygningsdele

**130,00 Pr lbm\*****Montering af fugebånd**

Montering af fugebånd på døre/vinduer. Fugebånd, monteres i fals på eksisterende vinduer/døre.

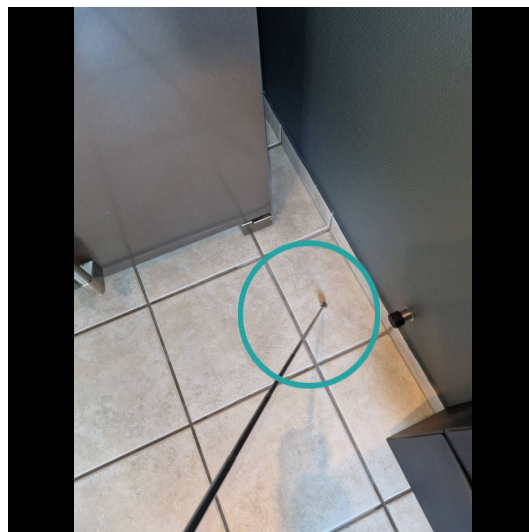
**Stueplan****SKADE:**

Der er gulvklinter med mangelfuld vedhæftning til underlaget mod facaden nordøst

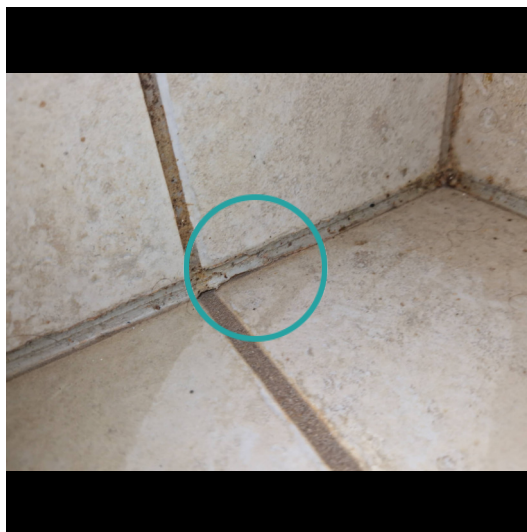
### SKADE:

Der er defekte elastiske fuger i bruseniche ved gulv

### RISIKO:

Der er tale om fuger, som er direkte vandbelastede, hvorfor der er risiko for skader på de omkringliggende konstruktioner og installationer.

## Eftergang af fuger

Udbedringseksempel: Eftergang af fuger i vådrum. Eksisterende fuger udskæres. Underlaget rengøres omhyggeligt, fugesider affedtes. Fugemassen påføres ved brug af flisebræt, og smøres ud for at fylde mellemrummet mellem fliser og klinker.

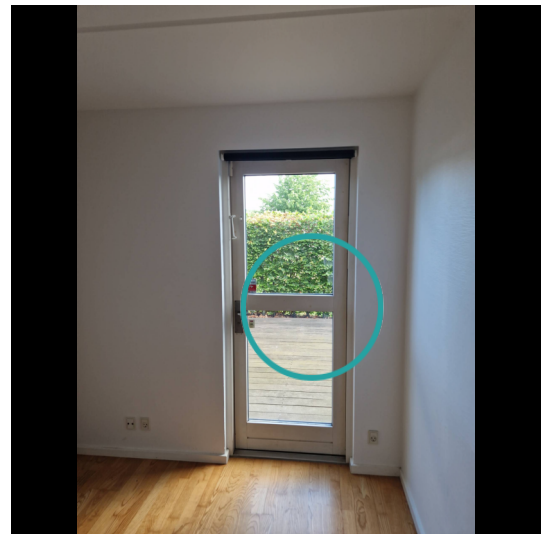
### SKADE:

Der er monteret cylinderlåse i dørene på værelserne

### RISIKO:

Forholdet kan hindre dørene i at anvendes som flugtveje i tilfælde af brand og dermed risiko for personskade

## Indhent tilbud alt mulig mand

Opgaven har ikke været mulig at prissætte, det anbefales at kontakte alt mulig mand for tilbud.

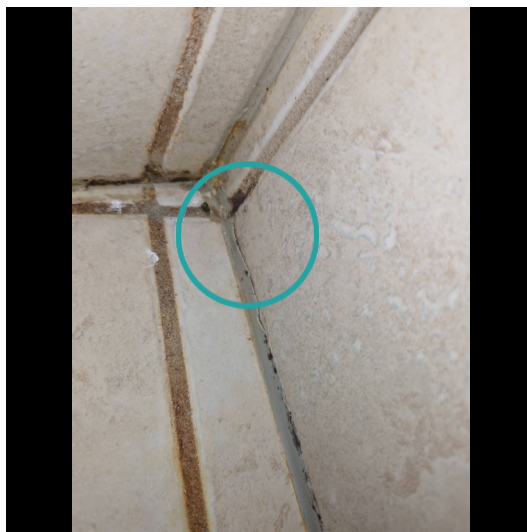
**SKADE:**

Der er defekte elastiske fuger i bruseniche ved gulv

**RISIKO:**

Der er tale om fuger, som er direkte vandbelastede, hvorfor der er risiko for skader på de omkringliggende konstruktioner og installationer.

**Eftergang af fuger**

Udbedringseksempel: Eftergang af fuger. Eksisterende fuger udskæres. Underlaget rengøres omhyggeligt, fugesider affedtes.

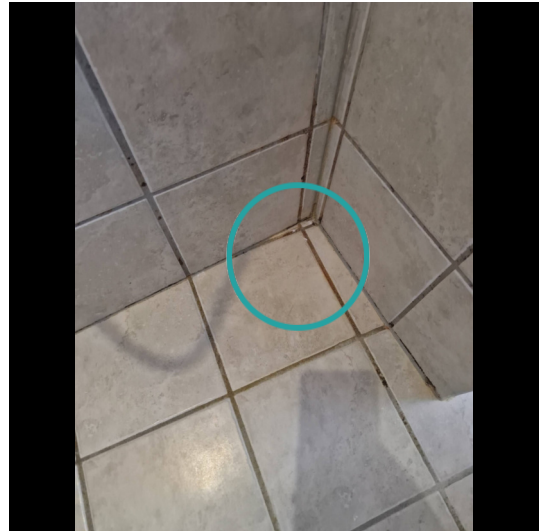
**SKADE:**

Der er gulvklinter med mangelfuld vedhæftning til underlaget ved hjørnet i brusenichen

**RISIKO:**

Der er tale om gulv med direkte vandbelastning, hvorfor der er risiko for skader på de omkringliggende konstruktioner og installationer.

## Udskiftning af belægning

Udbedringseksempel: Udskiftning af belægning. Aftagning af belægning. Underlaget rengøres omhyggeligt. Svummelag af cement og fint sand 1:1 arbejdes ind i underlaget. Afretningslag af slidlagsbeton 0-4 mm udlægges, komprimeres og afrettes, lagtykkelse 20 mm. Fleksibel fliseklæb, 3,5 kg/m<sup>2</sup>, påføres. Belægningen udlægges, fuges med cementbaseret fugemasse og afrenses. I overgang væg og gulv fuges med silicone fugemasse.
