Realsyn+ for

Dybvadvej 4,
4600 Køge

Bygningsoversigt

Dato for besigtigelse: 22-05-2026

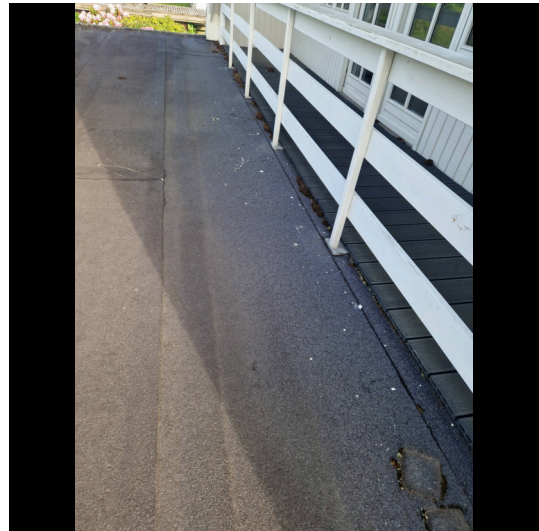
**Tag****SKADE:**

Tagpap over tilbygget stue er med Let afvasket singelsbelægning

RISIKO:

Det vurderes, at skaden kan udvikle sig på længere sigt.

Montering/udbedring af tagpap

Udbedringseksempel: Montering af nyt lag asfalttagpap. Afrensning og lægning af et lag tagpap på eksisterende tagpapdækning. Den eksisterende tagflade skal rengøres grundigt. Eksisterende tagpap grundes med asfaltgrunder, som skal tørre helt, inden det nye tagpap, som Icopal Top Safe, lægges.

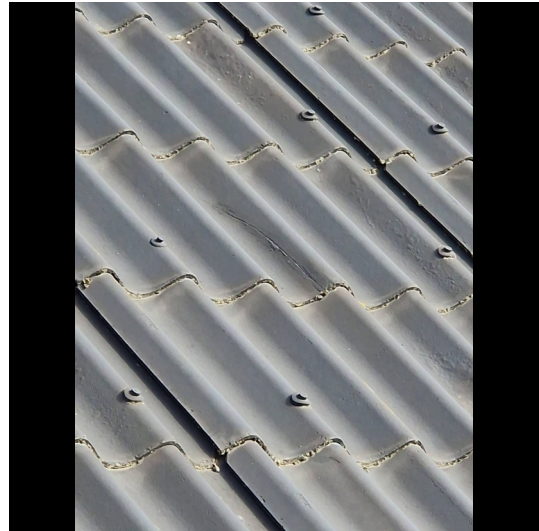
SKADE:

Tagplader er med stedvise revnedannelser for eksempel til højre for ovenlysvindue mod indkørsel samt under flere tagskruer

RISIKO:

Det vurderes, at skaden kan udvikle sig på kortere sigt, med risiko for vandindtrængen og skader på underliggende konstruktioner

Udskiftning af tagplader

Udbedringseksempel: Udskiftning af tagplader eks. som Cembrit oplægges på det eksisterende lægteunderlag, med tætningsbånd i bølgepladernes vandrette overlæg og fastgøres med indfarvede tagskruer, spændskiver og tætningskiver. Udhængsklodser af plast med ventilation monteres over nederste taglægte ved tagfod.

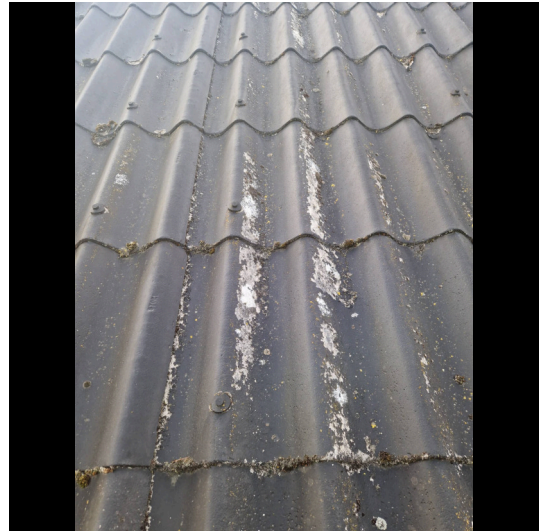
SKADE:

Tagplader er med begyndende nedbrydning langs kanter og på overflader se for eksempel mod Vest

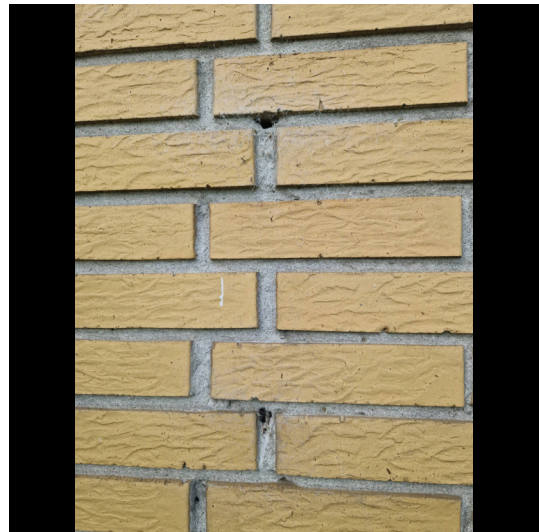
SKADE:

Mørtelfuger er stedvist lidt porøse og med huller se for eksempel mod Vej og vest

NOTE:

Omfanget er på nuværende tidspunkt så begrænset, at der ikke skønnes at være nogen risiko.

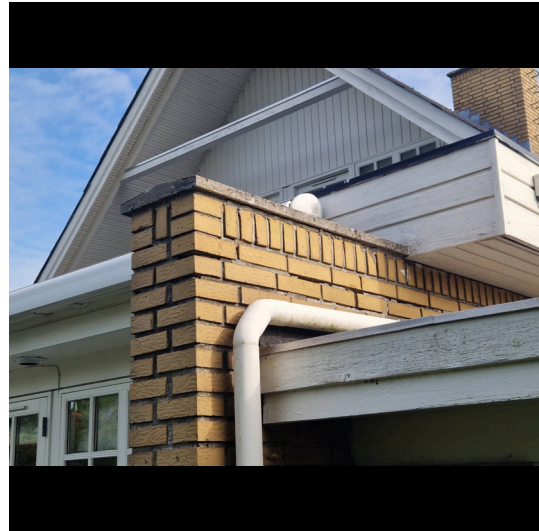
SKADE:

Læmurens murværk har udfaldne fuger, mellem bolig tilbygning og garage

RISIKO:

Det må påregnes at forholdet kan udvikle sig på længere sigt.

Udkradsning og udbedring af fuger

Udbedringseksempel: Eftergang af fuger. Forvitrede/løse fuger, synlige revner og huller i fuger udbedres ved udkradsning og omfugning. Fuger udkradses i fuld bredde til dybde min. 15 mm fra den færdige fugeoverflade. I ældre facader udkradses til dybde min. 25 mm. Efter rengøring og vanding efterfuges med tilbageliggende fuger.

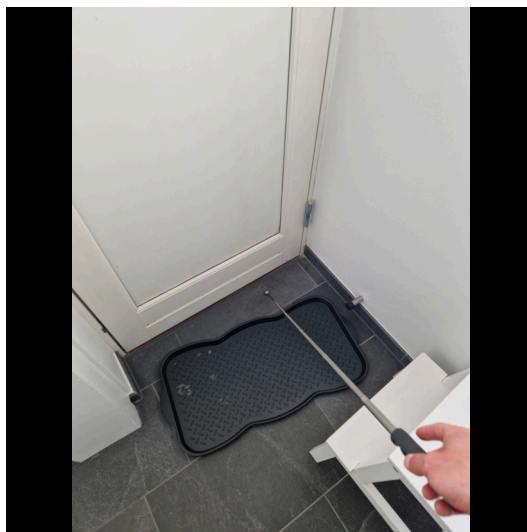
SKADE:

Der er gulvklinker med mangelfuld vedhæftning til underlaget f.eks. ved facadedør

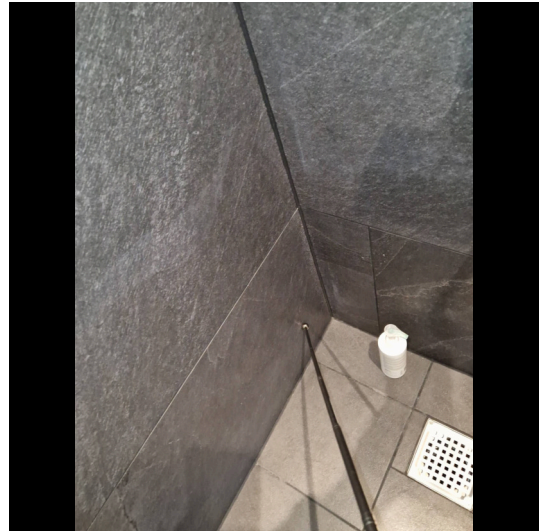
SKADE:

Der er gulvklinter og vægfliser med mangelfuld vedhæftning til underlaget i brusenichen

RISIKO:

Der er tale om gulv og væg med direkte vandbelastning, hvorfor der er risiko for skader på de omkringliggende konstruktioner og installationer.

Udskiftning af klinker/fliser

Udbedringseksempel: Udskiftning af fliser/klinker. Aftagning af fliser/klinker. Underlaget rengøres omhyggeligt. Svummelag af cement og fint sand 1:1 arbejdes ind i underlaget. Afretningslag af slidlagsbeton 0-4 mm udlægges, komprimeres og afrettes, lagtykkelse 20 mm. Fleksibel fliseklæb, 3,5 kg/m², påføres. fliser/klinker udlægges, fuges med cementbaseret fugemasse og afrenses. I overgang væg og gulv fuges med silicone fugemasse.

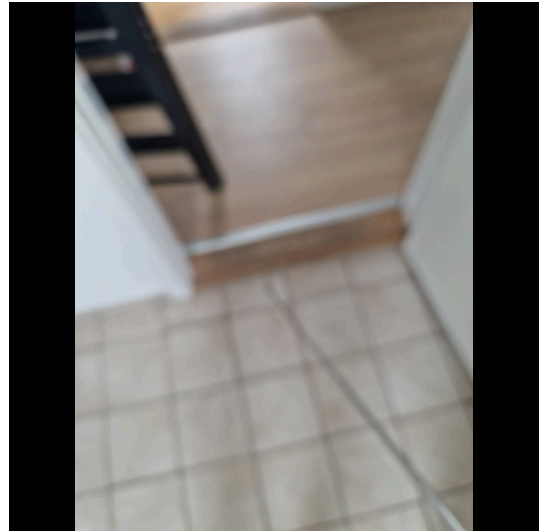
SKADE:

Der er gulvklinter med mangelfuld vedhæftning til underlaget f.eks. ved dør

NOTE:

Der er tale om et mindre område, som ikke er vandbelastet. Der vurderes derfor ikke at være nærliggende risiko for skader.

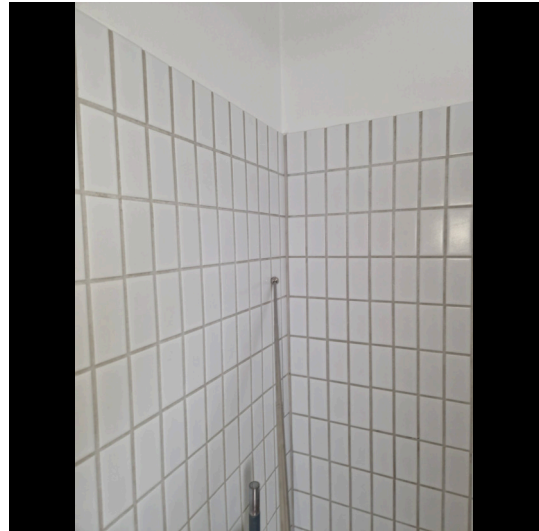
Der er gulvklinter og vægfliser med mangelfuld vedhæftning til underlaget i vådzone

RISIKO:

Der er tale om gulv og væg med direkte vandbelastning, hvorfor der er risiko for skader på de omkringliggende konstruktioner og installationer.

**Udskiftning af klinker/fliser**

Udbedringseksempel: Udskiftning af fliser/klinker. Aftagning af fliser/klinker. Underlaget rengøres omhyggeligt. Svummelag af cement og fint sand 1:1 arbejdes ind i underlaget. Afretningslag af slidlagsbeton 0-4 mm udlægges, komprimeres og afrettes, lagtykkelse 20 mm. Fleksibel fliseklæb, 3,5 kg/m², påføres. fliser/klinker udlægges, fuges med cementbaseret fugemasse og afrenses. I overgang væg og gulv fuges med silicone fugemasse.

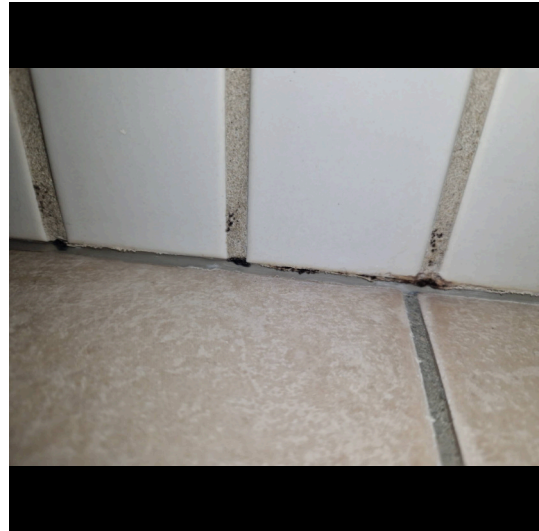
Der er defekte elastiske fuger i bruseniche ved gulv

RISIKO:

Der er tale om fuger, som er direkte vandbelastede, hvorfor der er risiko for skader på de omkringliggende konstruktioner og installationer.

Udbedringseksempel: Eftergang af fuger i vådrum. Eksisterende fuger udskæres. Underlaget rengøres omhyggeligt, fugesider affedtes. Fugemassen påføres ved brug af flisebræt, og smøres ud for at fylde mellemrummet mellem fliser og klinker.

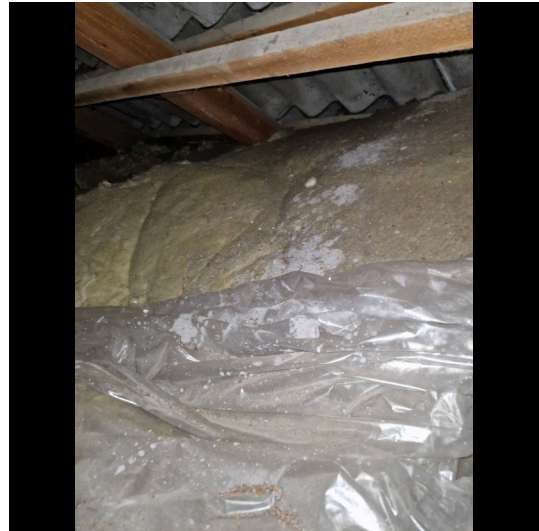
Der er tør afvaskningsslam på flere af tagrummets overflader

NOTE:

Afrensningsslammet kan indeholde asbest, hvorfor kontakt bør undgås. Såfremt det ønskes fjernet bør det ske i henhold til gældende anvisninger.

560,00 Timepris**Udbedring af skade/fejl/mangler**

Opgaven vurderes at kunne udbedres af en tømrer. Vi anslår at arbejdslønnen er den største del af udbedringsomkostningen og materialer udgør en mindre del. Det anbefales derfor at lade en tømrer udbedre opgaven på regning.

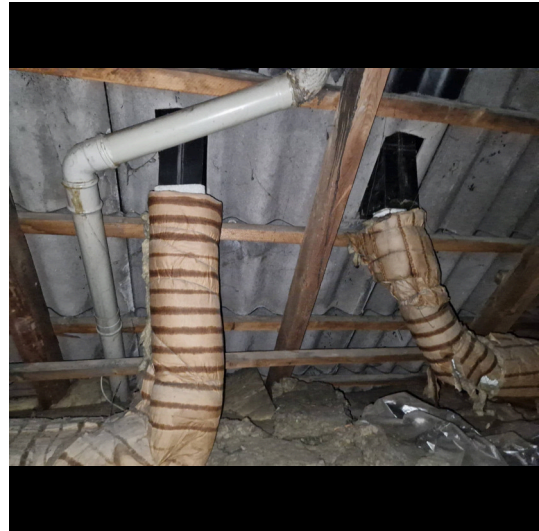
SKADE:

Aftrækskanaler fra mangler isolering øverst ved tilslutning til taghætten

NOTE:

Konstruktionen har henstået sådan i en længere årrække uden følgeskader, der vurderes derfor ikke at være nærliggende risiko for skade.

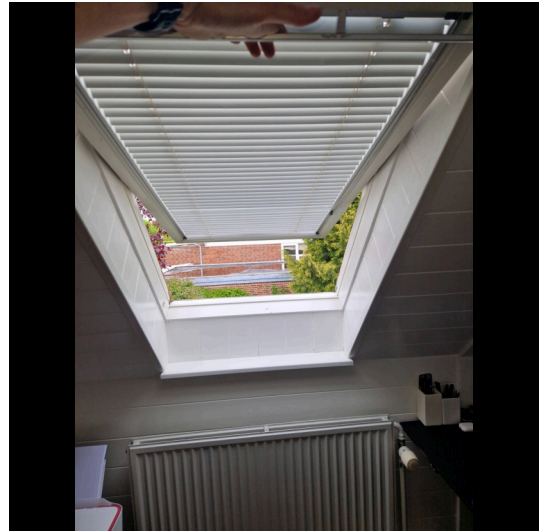
Ovenlysvinduet i værelse overholder ikke kravet til redningsåbning.

RISIKO:

Der er risiko for personskade.

**Indhent tilbud****Etablering af godkendt redningsåbning**

Opgaven har ikke været mulig at prissætte, det anbefales at kontakte en tømrer med henblik på udredning af opgaven og tilbud på udbedring.

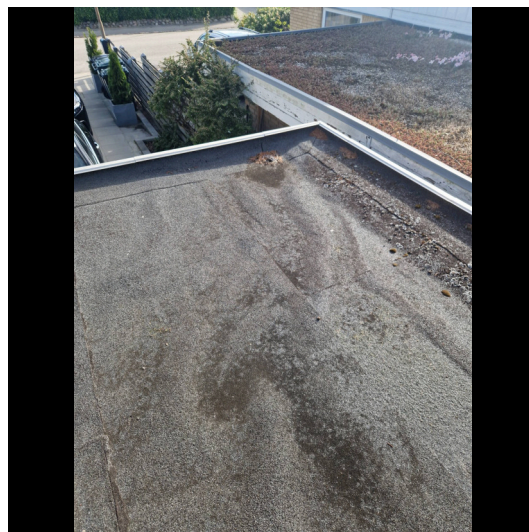
SKADE:

Tagpap er med Let afvasket singelsbelægning samt dampbuler

RISIKO:

Det vurderes, at skaden kan udvikle sig på længere sigt.

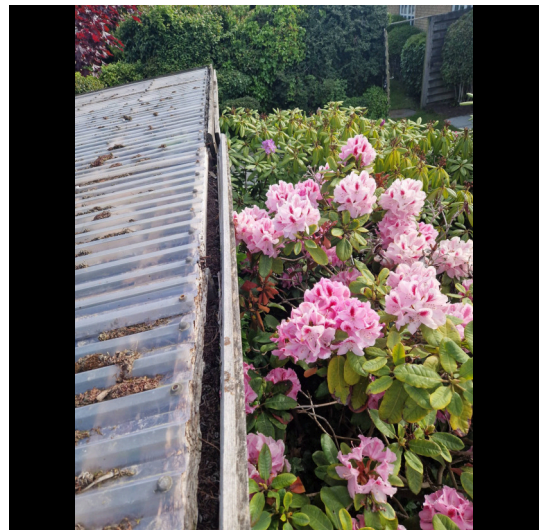
**Tag****SKADE:**

Øverste taglægte og Stern mod øst er med nedbrydningskader og defekter

RISIKO:

Det vurderes, at skaden kan udvikle sig på længere sigt.
