# REAL

Realsyn+ for

Hans Tausens Vej 13,  
6100 Haderslev

Dato for besigtigelse: 08-04-2026

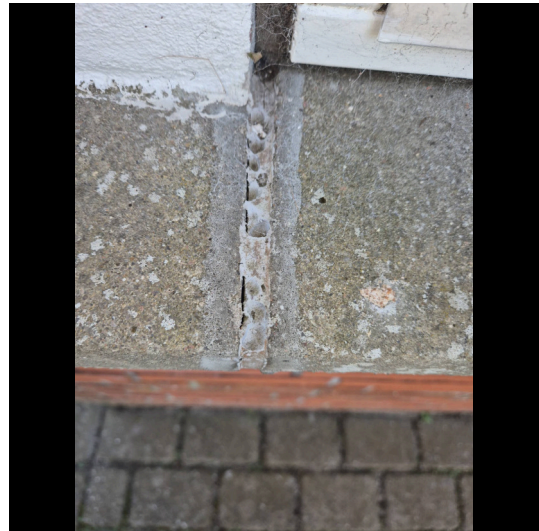
**Døre/vinduer/porte**

Der er defekte fuger i sålbænke ved vinduer f.eks. mod have

Det vurderes, at skaden kan udvikle sig på længere sigt.

**Eftergang af fuger**

Udbedringseksempel: Eftergang af fuger. Forvitrede/løse fuger udbedres ved udkradsning og omfugning. Sålbænkens fuger udkradses i fuld bredde til dybde min. 15 mm fra den færdige fugeoverflade. I ældre murværk udkradses til dybde min. 25 mm. Efter rengøring og vanding efterfuges med fyldte fuger.

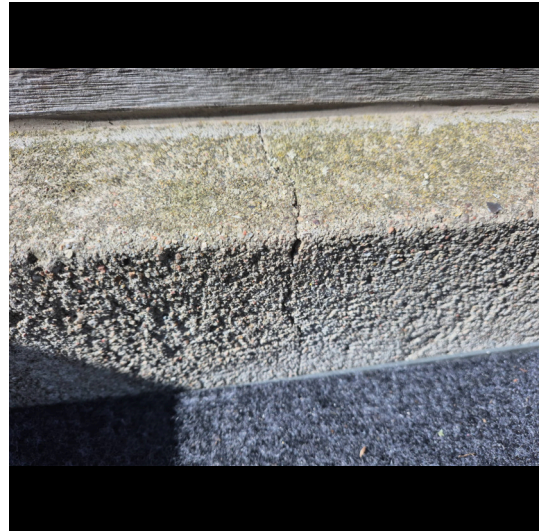
**Fundament/sokkel****SKADE:**

Der er mindre revner i sokkel bl.a. mod indkørsel. Revnerne kan ikke genfindes i ydervæggen

Omfanget er på nuværende tidspunkt så begrænset, at der ikke skønnes at være nogen risiko.

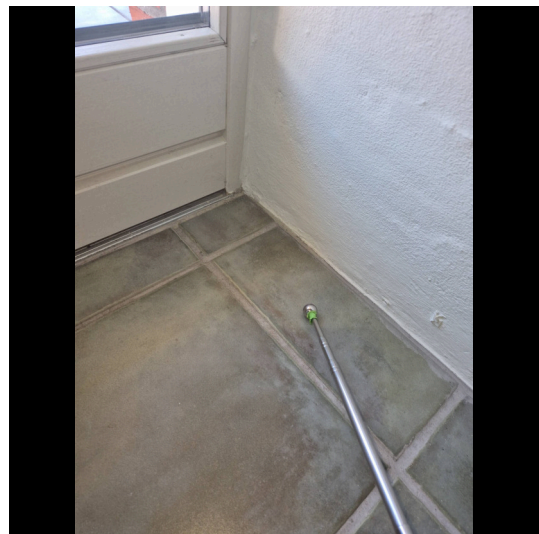
**Stueplan****SKADE:**

Der er gulvklinter med mangelfuld vedhæftning til underlaget b.la Ved døren

Omfanget er på nuværende tidspunkt så begrænset, at der ikke skønnes at være nogen risiko.

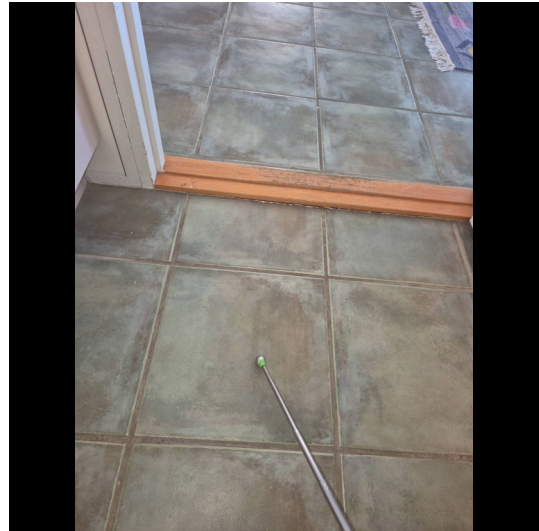
**Stueplan****SKADE:**

Der er gulvklinter med mangelfuld vedhæftning til underlaget b.la. ved dør mod køkken.

Omfanget er på nuværende tidspunkt så begrænset, at der ikke skønnes at være nogen risiko.

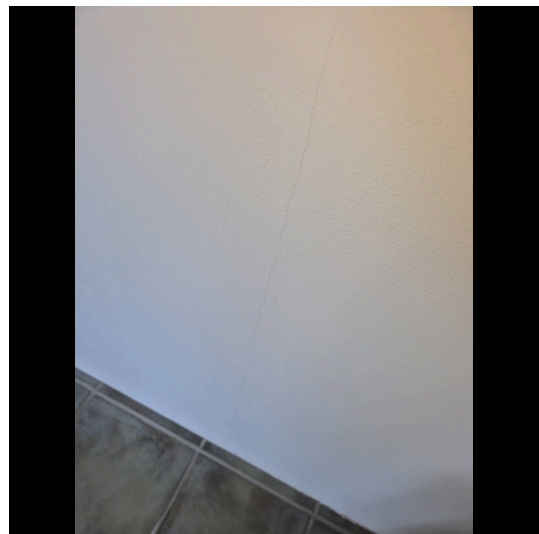
**Stueplan****SKADE:**

Der er registreret mindre revner i vægge b.la. mod gangen

Omfanget er på nuværende tidspunkt så begrænset, at der ikke skønnes at være nogen risiko.

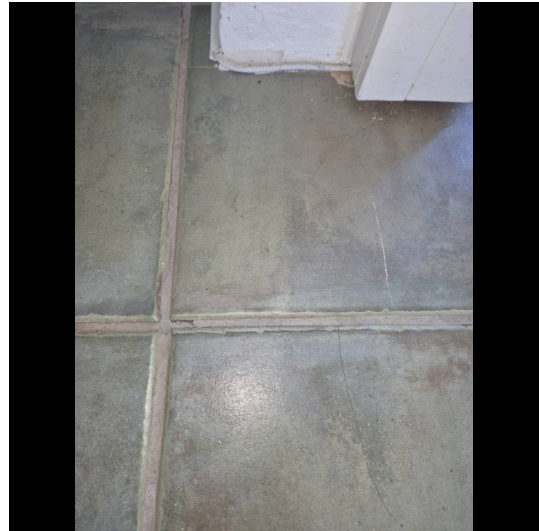
## Stueplan

Der er revnede gulvklinker samt gulvklinker med begrænset vedhæftning til underlaget

Det vurderes, at skaden kan udvikle sig på længere sigt.

## Udskiftning af klinker/fliser

Udbedringseksempel: Udskiftning af klinker/fliser og vådrumsbehandling. klinker/fliser aftages. Underlaget rengøres omhyggeligt. Gulvet vådrumsbehandles. Der skal anvendes et komplet system til vandtætning med produkter fra samme godkendelse. Overflader primes og forsegles i hjørner, omkring rørgennemføringer og ved overgang væg/gulv. Heldækkende tætningsmasse påføres. Gulvklinker udlægges, fuges og afrenses. I hjørner, og i overgang væg og gulv samt omkring sanitære installationer fuges med elastisk, vådrums siliconefugemasse.

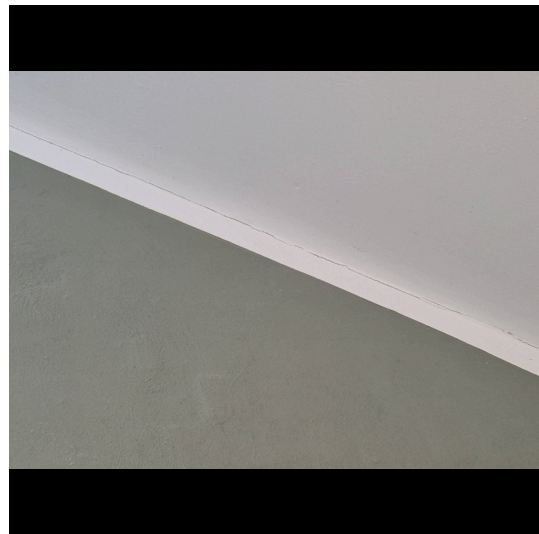
### Stueplan

Der er mindre revnedannelser langs med loftet.

Omfanget er på nuværende tidspunkt så begrænset, at der ikke skønnes at være nogen risiko.

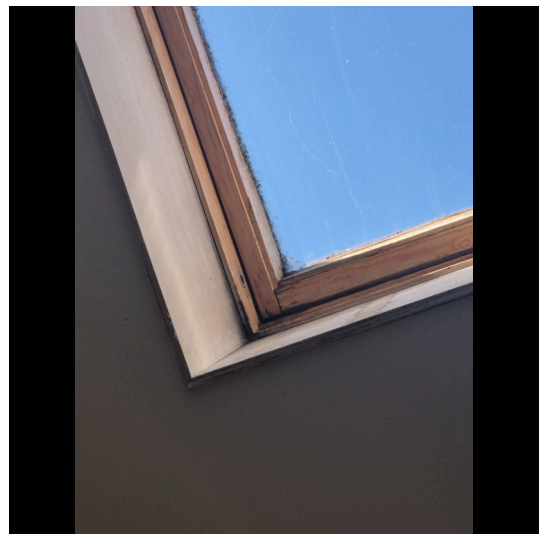
### Stueplan

Der ses misfarvninger ved ovenlysvinduet

Omfanget er på nuværende tidspunkt så begrænset, at der ikke skønnes at være nogen risiko.

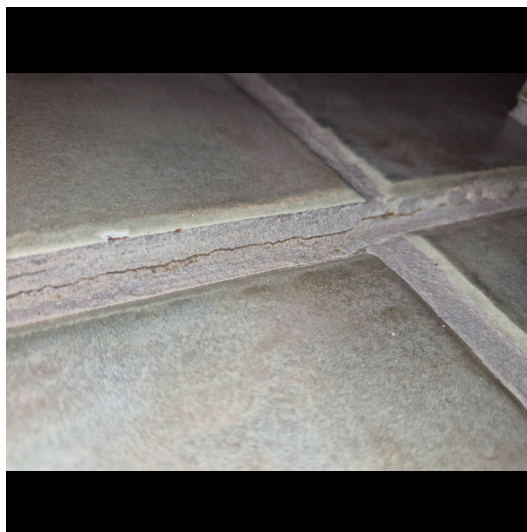
## Stueplan

Der er revnede fuger i bruseniche ved gulv

Der er tale om fuger, som er direkte vandbelastede, hvorfor der er risiko for skader på de omkringliggende konstruktioner og installationer.

## Eftergang af fuger

Udbedringseksempel: Eftergang af fuger i vådrum. Eksisterende fuger udskæres. Underlaget rengøres omhyggeligt, fugesider affedtes. Fugemassen påføres ved brug af flisebræt, og smøres ud for at fylde mellemrummet mellem fliser og klinker.

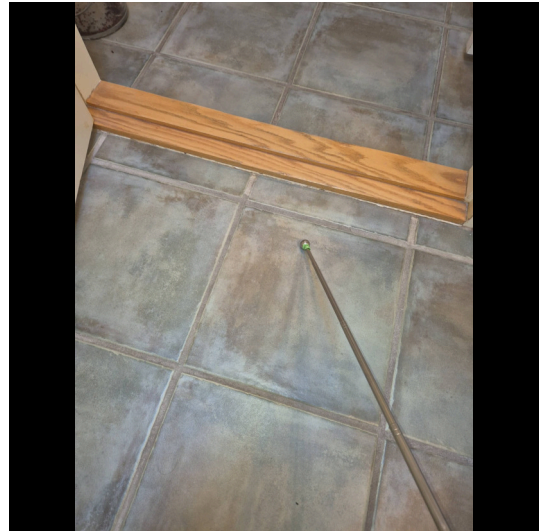
**Stueplan****SKADE:**

Der er gulvklinker med mangelfuld vedhæftning til underlaget b.la. ved døren

Omfanget er på nuværende tidspunkt så begrænset, at der ikke skønnes at være nogen risiko.

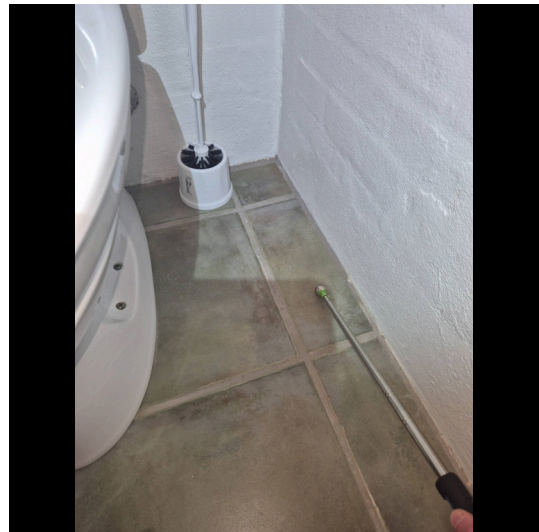
**Stueplan****SKADE:**

Der er gulvklinker med mangelfuld vedhæftning til underlaget b.la. ved døren

Omfanget er på nuværende tidspunkt så begrænset, at der ikke skønnes at være nogen risiko.

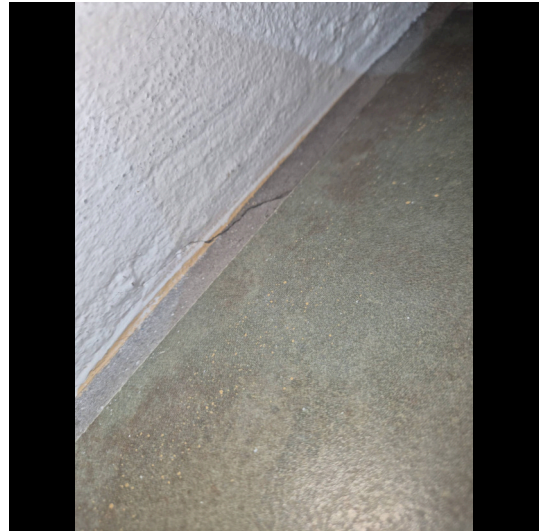
**Stueplan****SKADE:**

Der er revner i fuger langs med væg

Omfanget er på nuværende tidspunkt så begrænset, at der ikke skønnes at være nogen risiko.

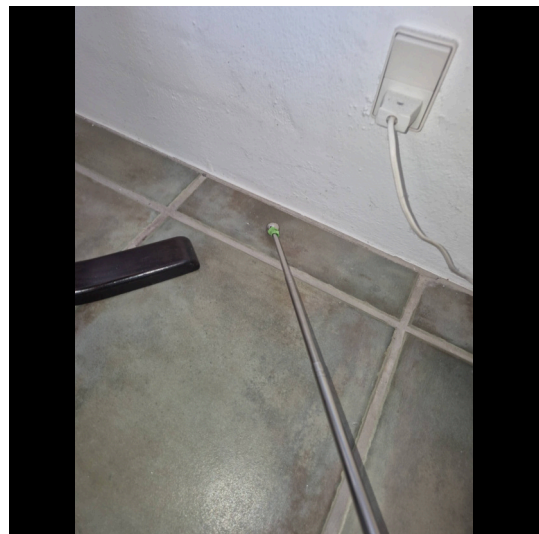
**Stueplan****SKADE:**

Der er enkelte gulvklinter med mangelfuld vedhæftning til underlaget b.la. under vindue mod haven

Omfanget er på nuværende tidspunkt så begrænset, at der ikke skønnes at være nogen risiko.

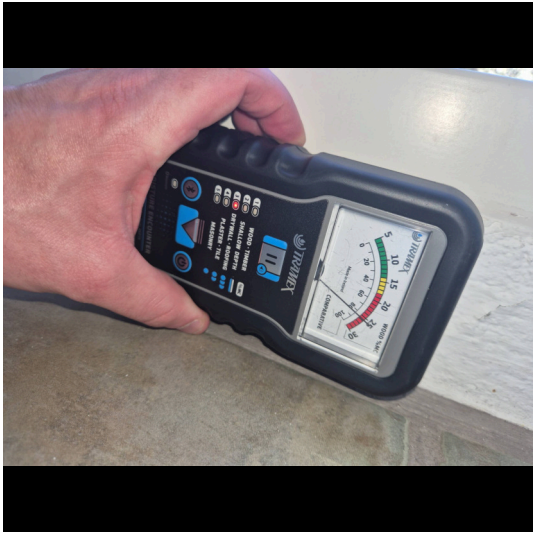
**Stueplan**

Der kan konstateres opfugtning af væg mod have

Det vurderes, at skaden kan udvikle sig på længere sigt.

**Udbedring af skade/fejl/mangler**

Opgaven vurderes at kunne udbedres af en maler. Vi anslår at arbejdslønnen er den største del af udbedringsomkostningen og materialer udgør en mindre del. Det anbefales derfor at lade en maler udbedre opgaven på regning.

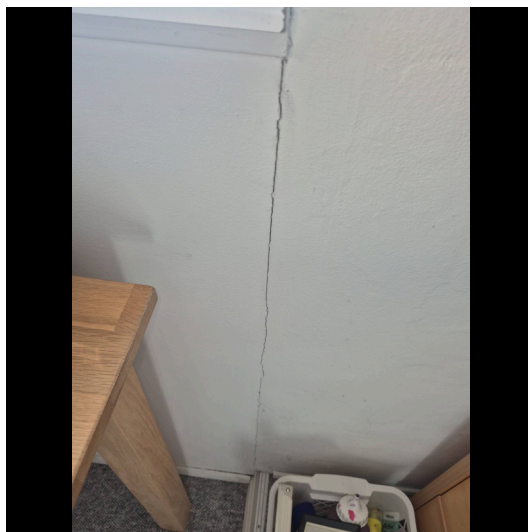
**1. Sal****SKADE:**

Der er registreret revner i væg ved siden af vinduespartiet.

Forholdet vil formentlig udvikle sig på længere sigt.

**450,00 Timepris****Udbedring af skade/fejl/mangler**

Opgaven vurderes at kunne udbedres af en maler. Vi anslår at arbejdslønnen er den største del af udbedringsomkostningen og materialer udgør en mindre del. Det anbefales derfor at lade en maler udbedre opgaven på regning.

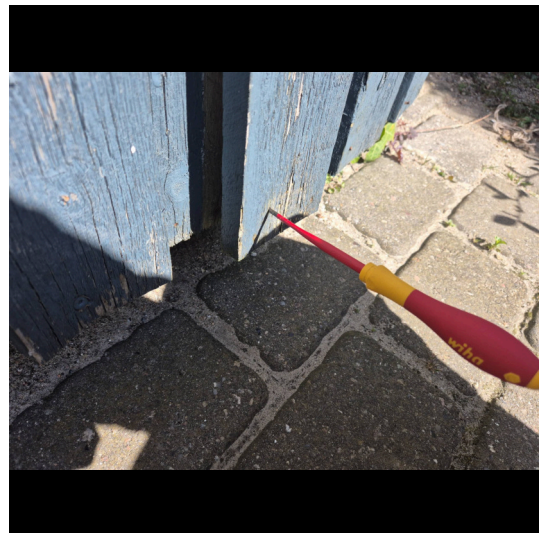
**Ydervægge****SKADE:**

Træbeklædningen fremstår udtørret, vindridset og med nedslidt overfladebehandling

Det vurderes, at skaden kan udvikle sig på længere sigt.

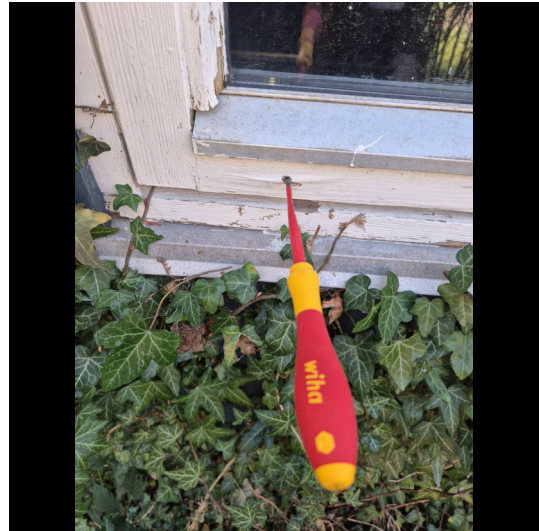
**Døre/vinduer/porte****SKADE:**

Der er begyndende nedbrydning i vindue mod nord

Nedbrydningen vurderes at fortsætte på længere sigt.

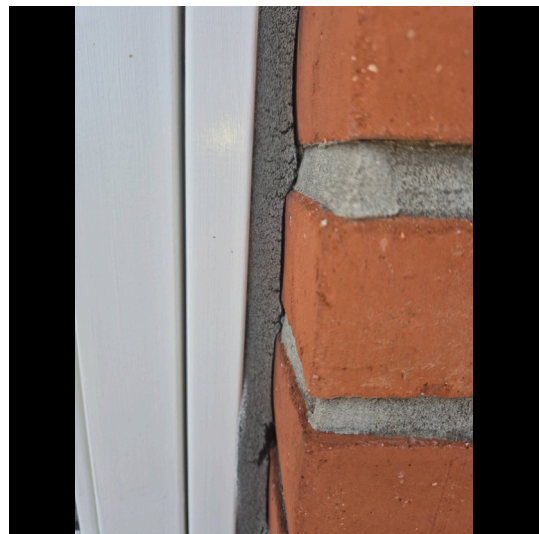
**Døre/vinduer/porte****SKADE:**

Fuger omkring døre og vinduer har flere steder mistet elasticiteten og er med fugeslip b.l.a. mod indkørslen

Der er risiko for fugtindtrængen og skader på de underliggende/bagvedliggende konstruktioner på længere sigt.

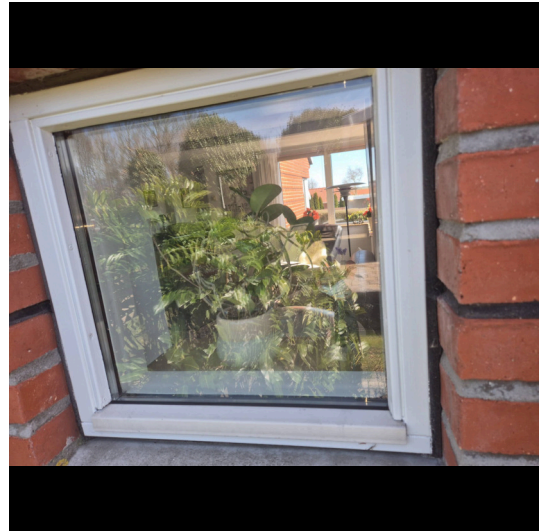
**Døre/vinduer/porte**

Der er flere punkterede termoruder, f.eks. mod have

Ruden er derfor ikke længere funktionel, og vil med tiden blive uklar.

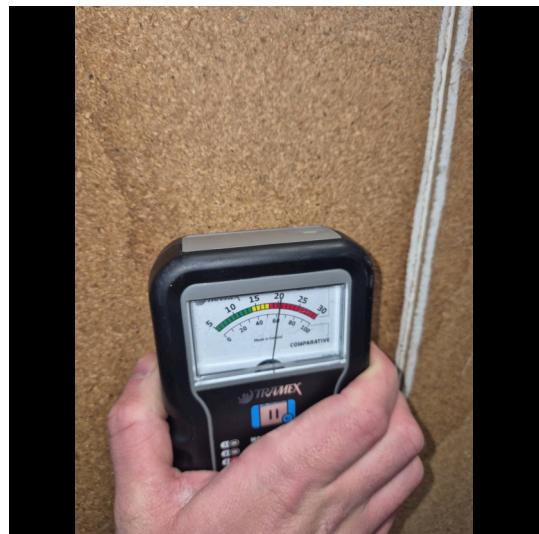
**Stueplan**

Der kan konstateres opfugtning af væg mod nord

Det vurderes, at skaden kan udvikle sig på længere sigt.

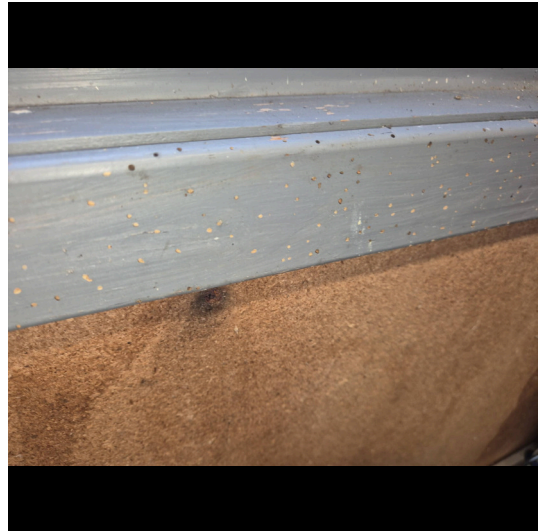
## Stueplan

Der er spor efter borebiller ved vindue mod nord

Forholdet skønnes ikke at medføre nogen risiko.

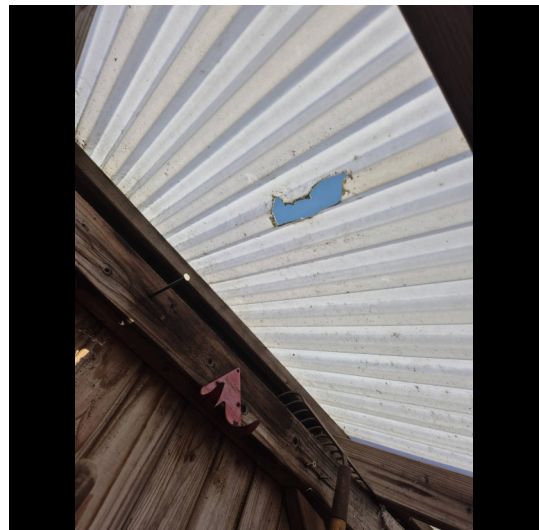
**Tag****SKADE:**

Plasttagplade er defekt og har huller. ses inde i redskabsrummet.

Der er nærliggende risiko for skader på de underliggende bygningsdele.

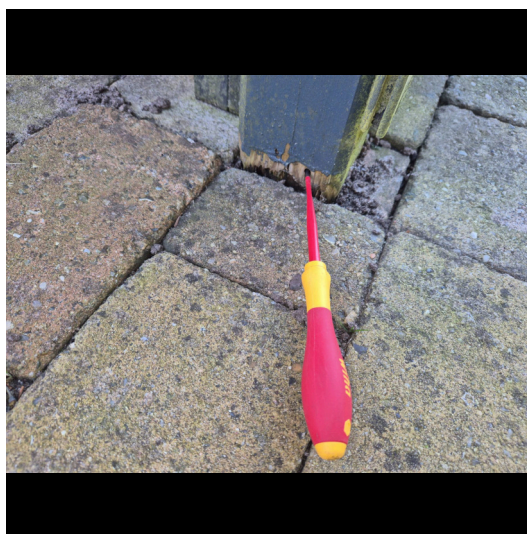
## Ydervægge

Træstolper har begyndende nedbrydninger

Det vurderes, at skaden kan udvikle sig på længere sigt.
