Realsyn+ for

Høgevej 9,  
4671 Strøby

### Bygningsoversigt

Dato for besigtigelse: 14-09-2026

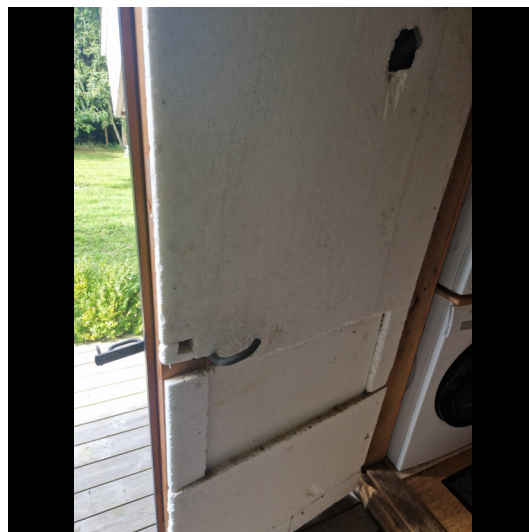
## Stueplan

Facadedør er isoleret med polystyren

Der er risiko for personskade.

Polystyren er brandfarligt materiale

## Udbedring af skade

Opgaven vurderes at kunne udbedres af en murer. Vi anslår at arbejdslønnen er den største del af udbedringsomkostningen og materialer udgør en mindre del. Det anbefales derfor at lade en murer udbedre opgaven på regning.

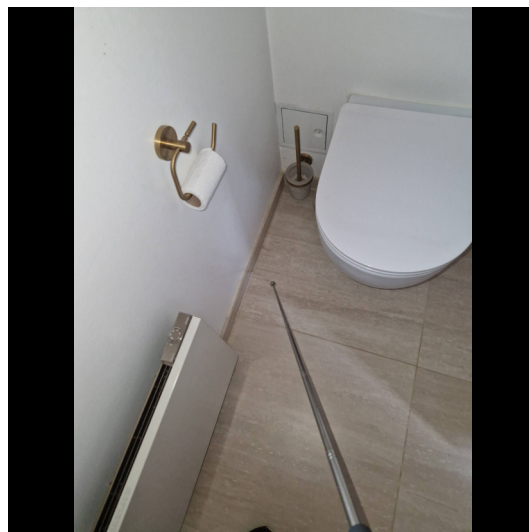
**Stueplan****SKADE:**

Der er gulvklinter med mangelfuld vedhæftning til underlaget ved ydervæg

Der er tale om et mindre område, som ikke er vandbelastet. Der vurderes derfor ikke at være nærliggende risiko for skader.

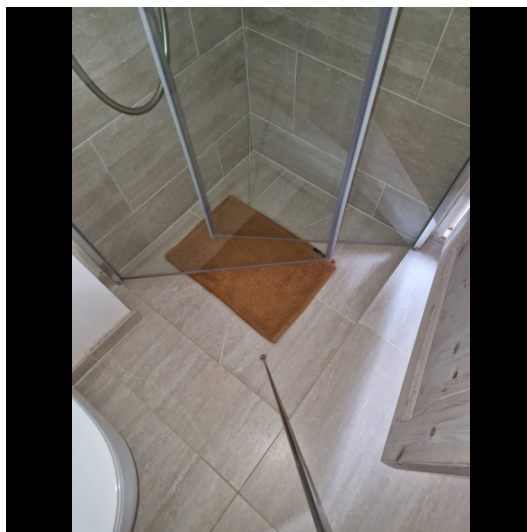
## Stueplan

Der er gulvklinker med mangelfuld vedhæftning til underlaget i bruseområdet

Der er tale om gulv med direkte vandbelastning, hvorfor der er risiko for skader på de omkringliggende konstruktioner og installationer.

**Udskiftning af klinker/fliser**

Udbedringseksempel: Udskiftning af klinker/fliser og vådrumsbehandling. klinker/fliser aftages. Underlaget rengøres omhyggeligt. Gulvet vådrumsbehandles. Der skal anvendes et komplet system til vandtætning med produkter fra samme godkendelse. Overflader primes og forsegles i hjørner, omkring rørgennemføringer og ved overgang væg/gulv. Heldækkende tætningsmasse påføres. Gulvklinker udlægges, fuges og afrenses. I hjørner, og i overgang væg og gulv samt omkring sanitære installationer fuges med elastisk, vådrums siliconefugemasse.
