Realsyn+ for

Vardevej 481,  
7100 Vejle

Dato for besigtigelse: 05-10-2026

## Introduktion til VTR rapporten

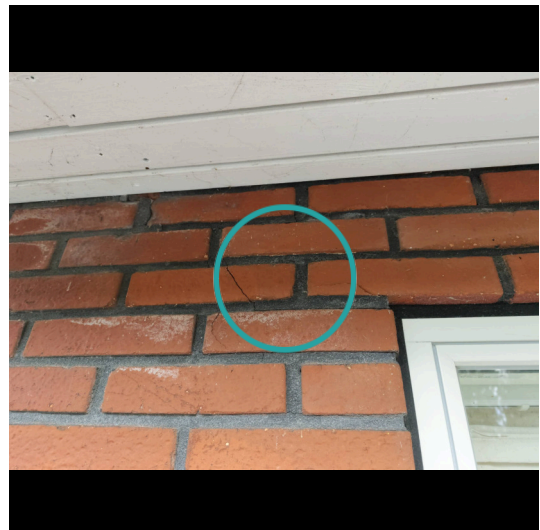
**Ydervægge****SKADE:**

Ydervægge har enkelte revner og skader i sten, især mod sydvest over stort stuevindue

**RISIKO:**

Det vurderes, at skaden kan udvikle sig på længere sigt.

**Udskiftning af defekte mursten i murværk**

Udbedringseksempel: Udskiftning af defekte mursten af tegl. Defekte sten udhugges manuelt, maks. 3-4 sten i bredden uden understøtning. Nye/brugte hårdtbrændte, frostfaste sten indmures i mørtel efter rengøring og vanding. Der fuges med fugetype og mørtel som det øvrige murværk.

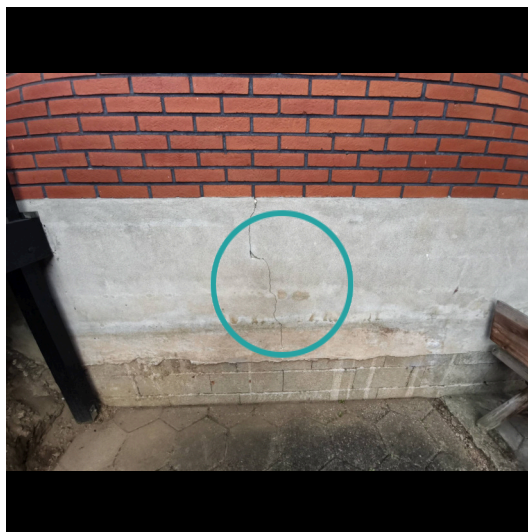
**Fundament/sokkel****SKADE:**

Der er revner i sokkel mest mod vest og syd. Revnerne fortsætter stedvis op i ydervæggen

**RISIKO:**

Det vurderes, at skaden kan udvikle sig på længere sigt.

**Eftergang af sokkelpuds**

Udbedringseksempel: Eftergang af løstsiddende sokkelpuds. Porøs, løstsiddende puds afhugges. Fundamentet afrenses, grundes og slutpudses med mørtel af samme type som den øvrige sokkelpuds. Mørtelen føres min. 100-150 mm under terræn. Maks synlighed på sokkelhøjde 200 mm.

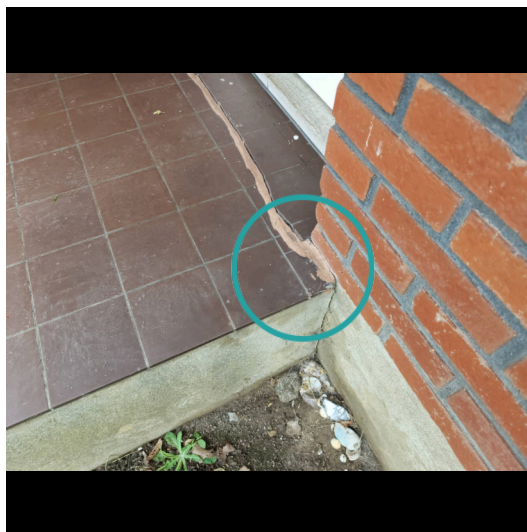
**Fundament/sokkel****SKADE:**

Trappe ved fordør har revner i samlingen med fundament

**RISIKO:**

Det vurderes, at skaden kan udvikle sig på længere sigt.

**Udskiftning af klinker på trappe**

Udbedringseksempel: Udskiftning af klinker på grund/stødtrin. Klinker på trappetrin afhugges, betonlaget afrenses og forbehandles. Naturklinker udlægges på grund- og stødtrin. Klinkerne fuges med cementbaseret, frost- og vandfast fugemasse. Forudsættes at trinstørrelsen er 40 cm x 120 cm ekskl. evt respos.

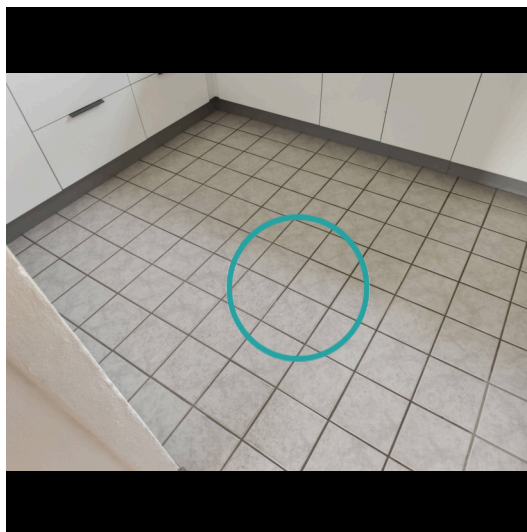
**SKADE:**

Der er gulvklinter med mangelfuld vedhæftning til underlaget, især midt på gulvet

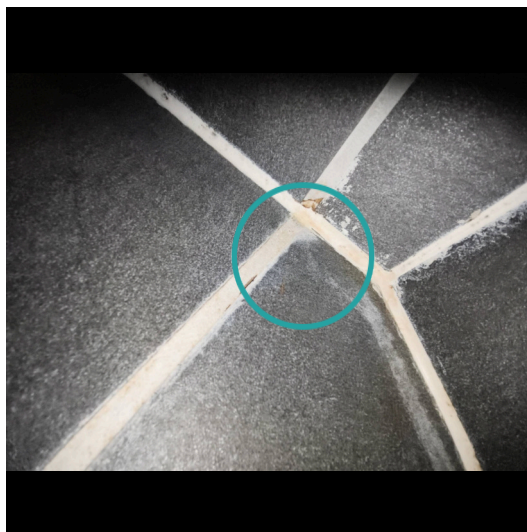
**SKADE:**

Der er defekte/revnede fuger i bruseniche, især mellem enkelte gulvfliser og ved sokkelklinker

**RISIKO:**

Der er tale om fuger, som er direkte vandbelastede, hvorfor der er risiko for skader på de omkringliggende konstruktioner og installationer.

**Eftergang af fuger**

Udbedringseksempel: Eftergang af fuger. Eksisterende fuger udskæres. Underlaget rengøres omhyggeligt, fugesider affedtes.

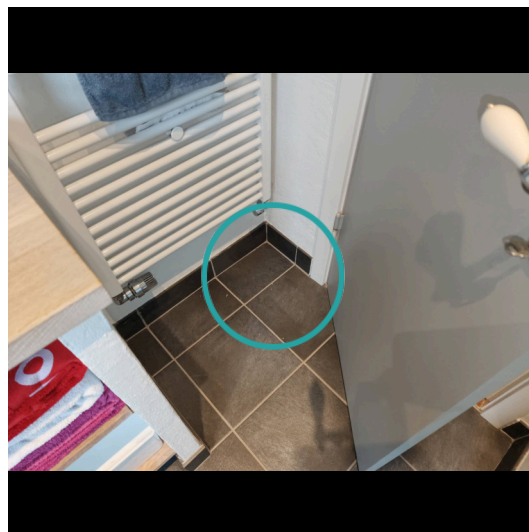
**Stueplan****SKADE:**

Der er gulvklinter med mangelfuld vedhæftning til underlaget bag døren

**NOTE:**

Der er tale om et mindre område, som ikke er vandbelastet. Der vurderes derfor ikke at være nærliggende risiko for skader.

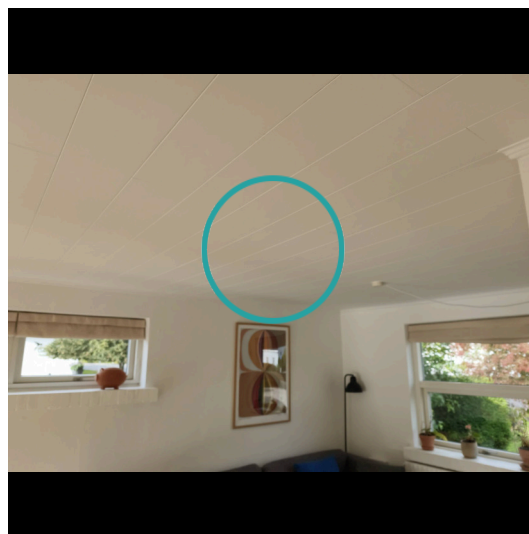
**Stueplan****SKADE:**

Der er mindre skævheder/nedbøjning i loft mod nordvest

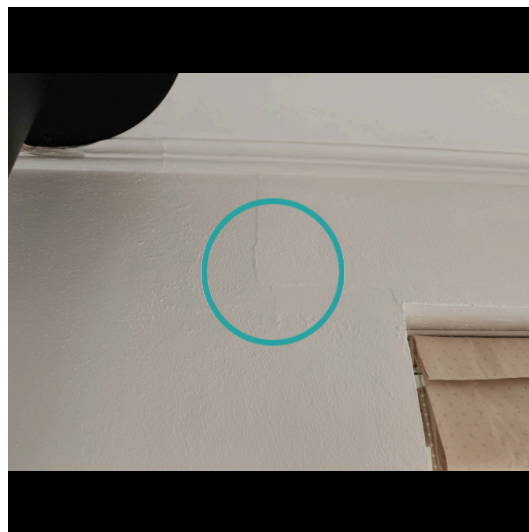
**Stueplan****SKADE:**

Der er mindre revnedannelse over vinduet ved brændeovnen

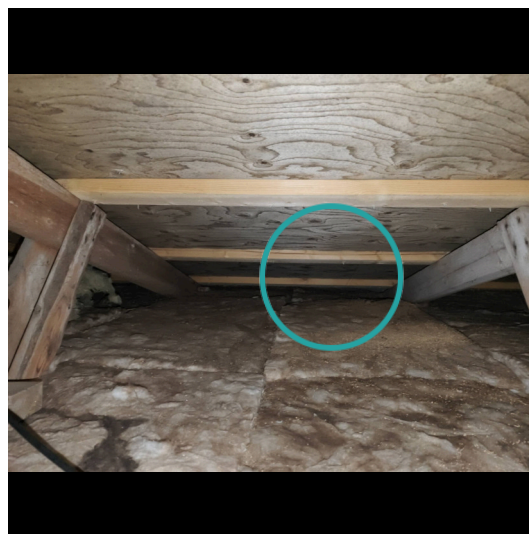
**Stueplan****SKADE:**

Isolering er ført helt ud mod undertag / tagflade ved tagfod, og blokerer derfor for ventilationen

**NOTE:**

Der kunne ikke registreres følgeskader ved besigtigelsen.

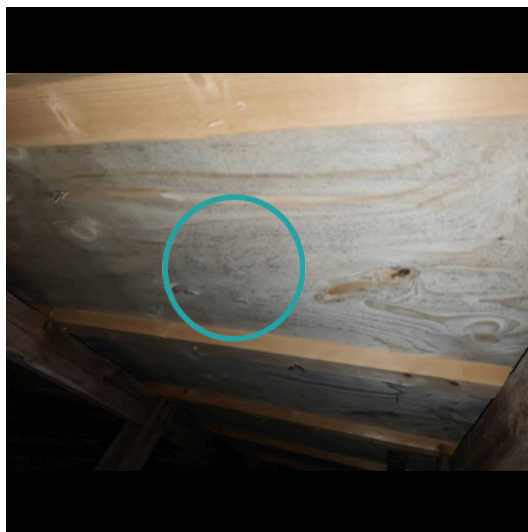
**Stueplan****SKADE:**

Undertaget af krydsfiner har lettere misfarvninger

**NOTE:**

Der måltet ikke forøget fugt eller sås tegn på skade ved besigtigelsen

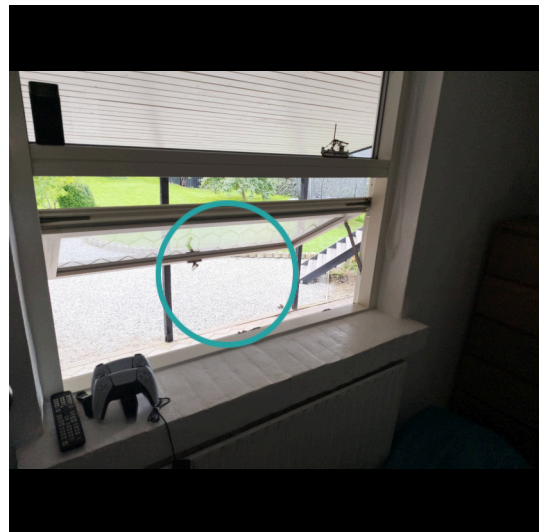
**SKADE:**

Der er ikke den påbudte redningsåbning i værelser mod syd og værelse mod køkken

**RISIKO:**

Der er risiko for personskade i tilfælde af brand.

**Indhent tilbud**

## Etablering af godkendt redningsåbning

Opgaven har ikke været mulig at prissætte, det anbefales at kontakte en tømrer med henblik på udredning af opgaven og tilbud på udbedring.

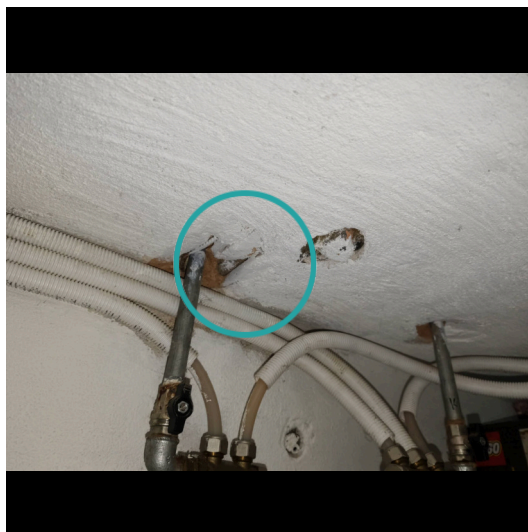
### SKADE:

Der mangler reparation efter hultagning i kælderloft

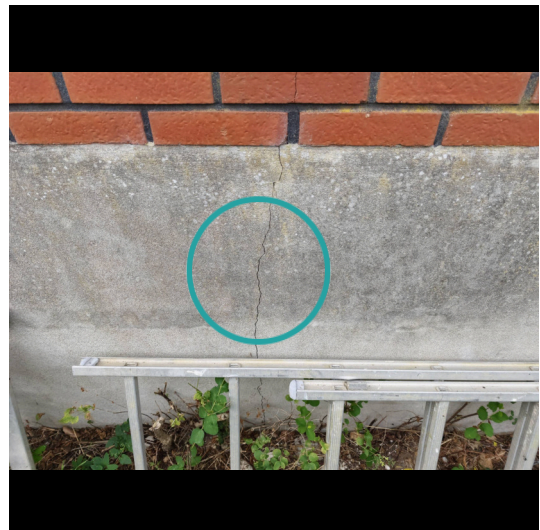
**Fundament/sokkel****SKADE:**

Der er revner i sokkel mest mod øst. Revnerne fortsætter op i ydervæggen

**RISIKO:**

Det vurderes, at skaden kan udvikle sig på længere sigt.

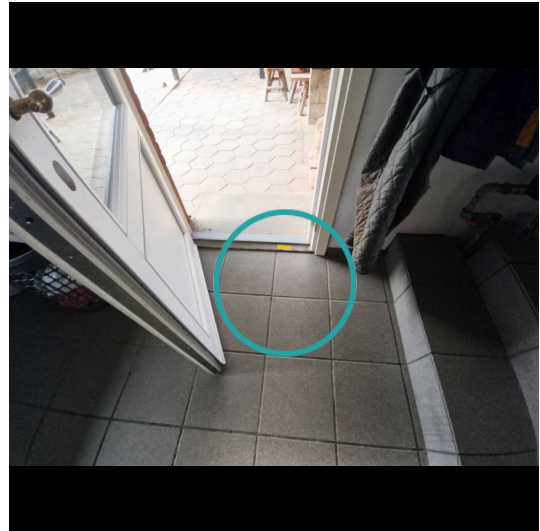
**Stueplan****SKADE:**

Der er gulvklinter med mangelfuld vedhæftning til underlaget, f.eks. ved yderdør

**NOTE:**

Der er tale om et mindre område, som ikke er vandbelastet. Der vurderes derfor ikke at være nærliggende risiko for skader.

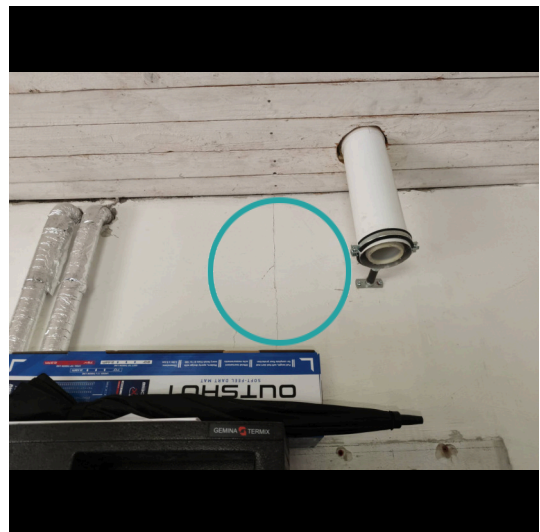
**Stueplan****SKADE:**

Indvendige vægge har revner i elementsamlinger

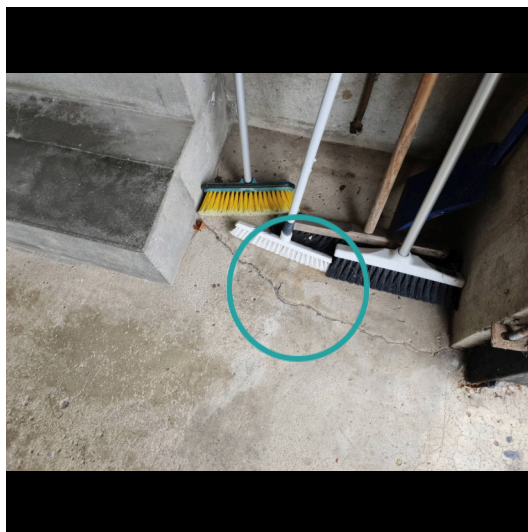
### SKADE:

Der er revner i betongulvet
