Visuel Tillægsrapport for

Kroghs Kobbøl 41,  
6100 Haderslev

# VISUEL TILLÆGSRAPPORT

Dato for besigtigelse: 12-12-2025

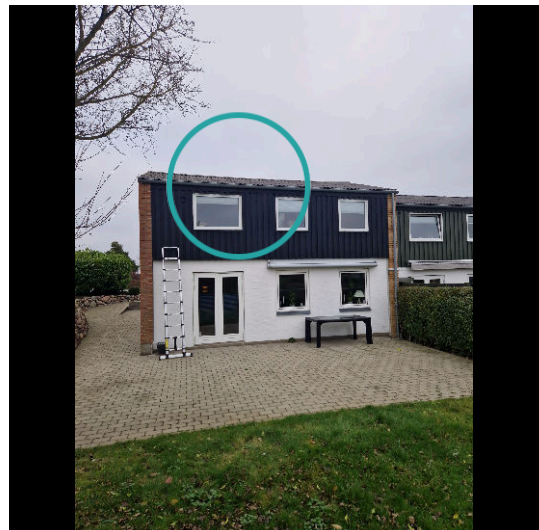
**Tag****SKADE:**

Der er nedbrydning i sternbræt, i området over det store vindue på 1 sal, mod haven

**RISIKO:**

Skaden kan udvikle sig over en længere årrække.

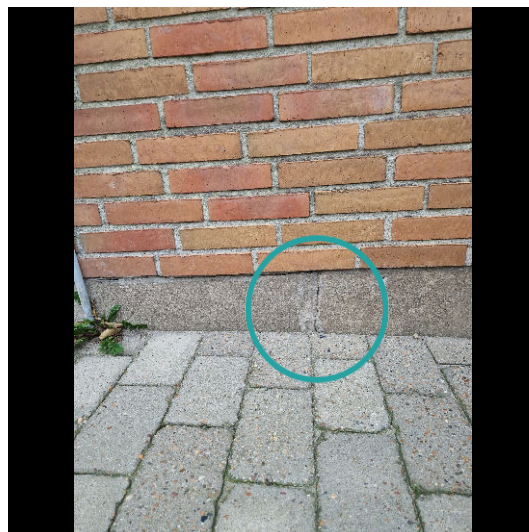
**Fundament/sokler****SKADE:**

Der er revner i sokkel bla ved gavlen.

**NOTE:**

Revner var alle uden væsentlig forskydning/forsætning og skønnes uden konstruktiv betydning. Revnedannelser er almindeligt forekommende i ældre bygninger.

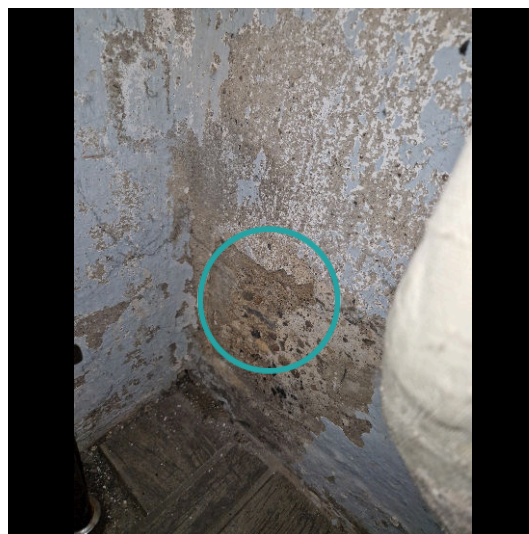
**Stueplan****SKADE:**

Der er lidt løst og afskallet puds nederst på bagvæggen

**NOTE:**

Omfanget er på nuværende tidspunkt så begrænset, at der ikke skønnes at være nogen risiko.

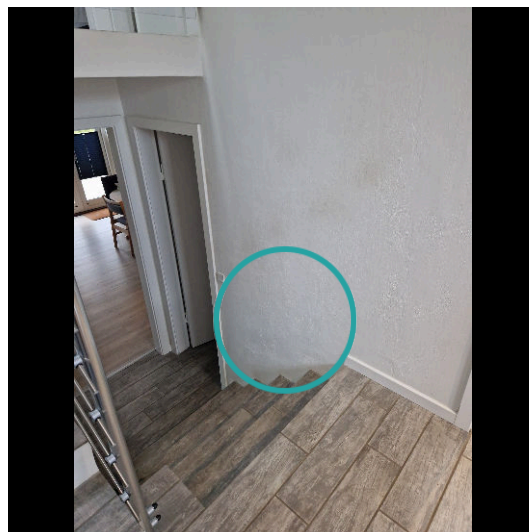
**SKADE:**

Der er ikke monteret håndliste ved nederst trappe

**RISIKO:**

Der er risiko for at man kan falde ned

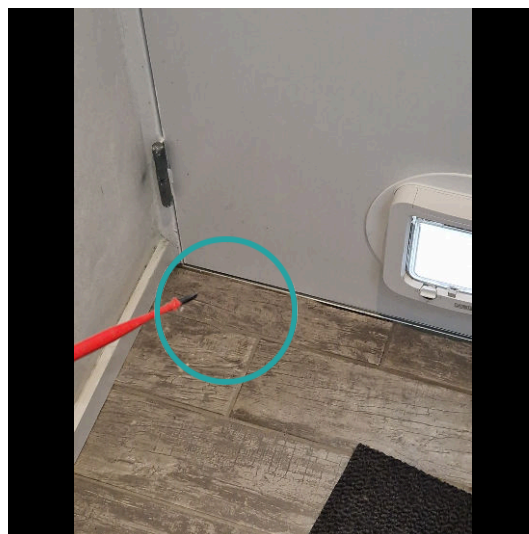
**SKADE:**

Der er enkelte gulvklinter med mangelfuld vedhæftning til underlaget i flere rum bla ved hoveddør i bryggers, teknikrum, toilet og gang på nederst og øverste etage

**NOTE:**

Der er tale om mindre områder, som ikke er vandbelastet. Der vurderes derfor ikke at være nærliggende risiko for skader.

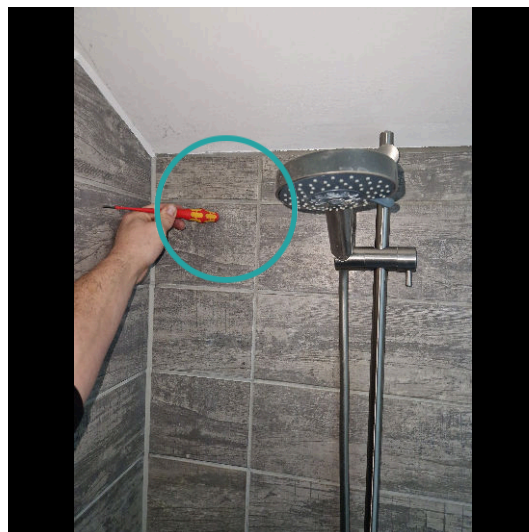
**SKADE:**

Der er enkelte vægfliser med mangelfuld vedhæftning til underlaget, i brusenichen, hovedsageligt mod loftet

**NOTE:**

Der kunne ikke registreres følgeskader ved besigtigelsen, og der vurderes ikke at være nærliggende risiko for skade.

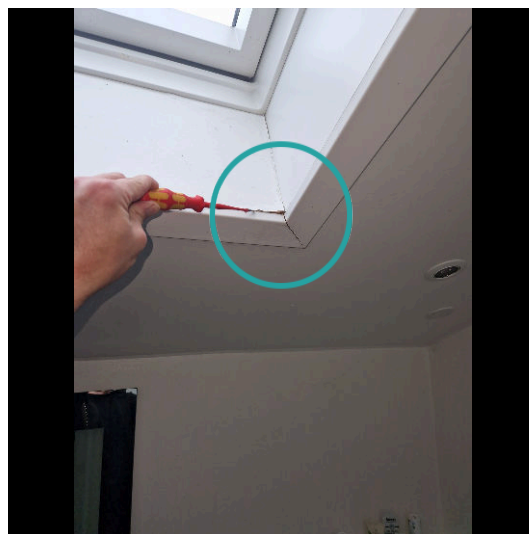
**SKADE:**

Der er lidt fugtskader nederst på lysning ved tagvinduet

**NOTE:**

Forholdet var tørt ved fugtmåling og skønnes derfor af ældre dato. Forholdet kan skyldes et åbentstående vindue ved regn

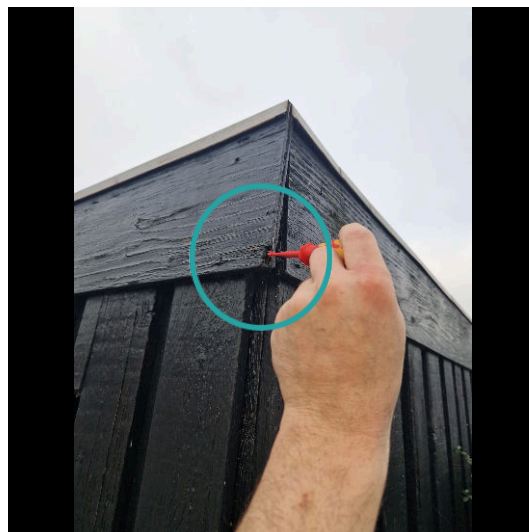
**Tag****SKADE:**

Der er begyndende nedbrydning i sternbrædder rundt langs taget

**RISIKO:**

Det vurderes, at skaden kan udvikle sig på længere sigt.

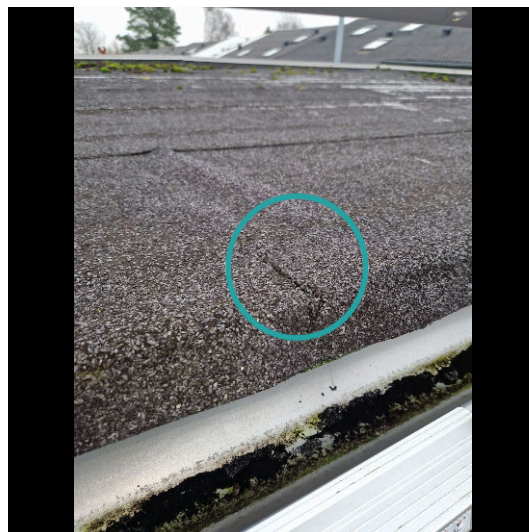
**Tag****SKADE:**

Tagbelægningen er nedslidt og utæt

**RISIKO:**

Forholdet har medført skader på andre bygningsdele, f.eks. loftbrædder i selve garagen. Forholdet kan fortsat udvikle sig, og der er nærliggende risiko for skader på andre bygningsdele.

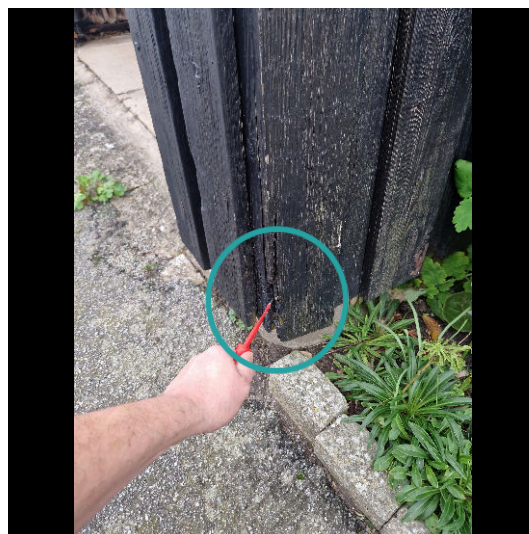
**Ydervægge****SKADE:**

Træbeklædningen er nedbrudt, især mod terræn

**RISIKO:**

Det må påregnes, at forholdet vil udvikle sig på længere sigt.

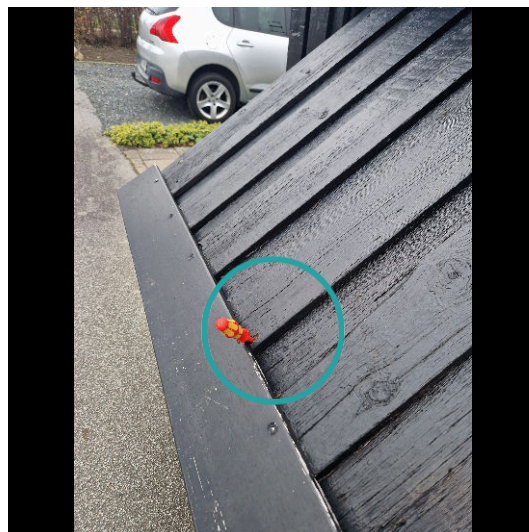
**Døre/vinduer/porte****SKADE:**

Der er nedbrydninger i garageporten

**RISIKO:**

Nedbrydningen vurderes at fortsætte på længere sigt.

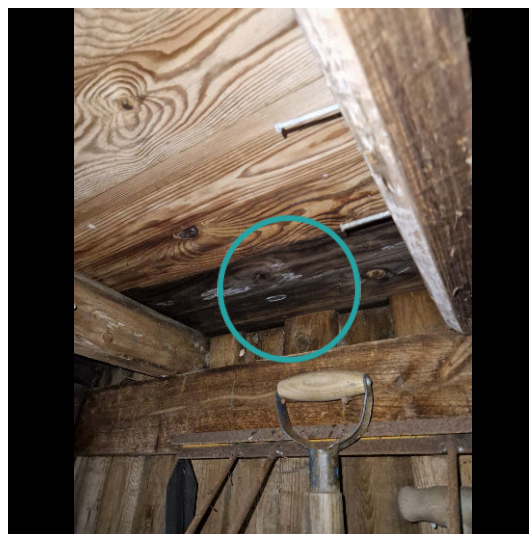
**Stueplan****SKADE:**

Der er fugtskader og opfugtninger i loftbrædderne som følge af utæthederne i taget

**RISIKO:**

Skaden kan udvikle sig over en længere årrække.
