## EF Rumæniensgade 12-16, Lynettevej 5-7 Overordnet tilstandsrapport

Sagsnr.  
Juni 2025

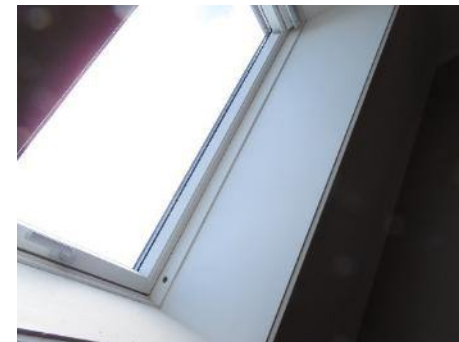
Tagvindue

Taget er i god stand.

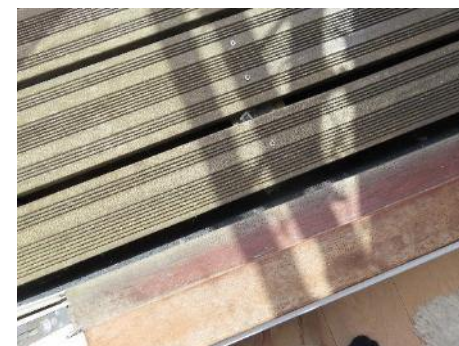
Der bør renses regelmæssigt under terrassebrædderne på tagaltaner

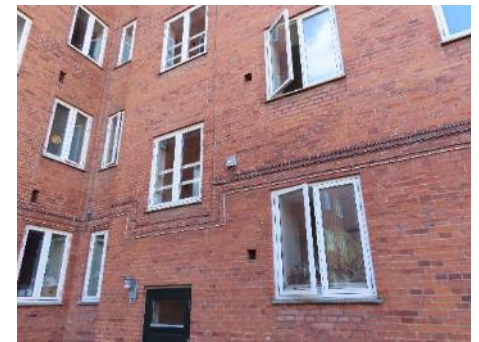
*Gårdfacade*

Der er allerede udført en del reparationer på murværket, og omfanget af reparationer kan blive så stort, at det vil være en god investering af omfuge hele gårdfacaden. Det er på lang sigt den billigste løsning og giver et langt pænere udseende.

| Priser – Udvendige bygningsdele | DKK ekskl. moms |
|---|---|
| Gård – Omfugning af murværket | 700.000 |

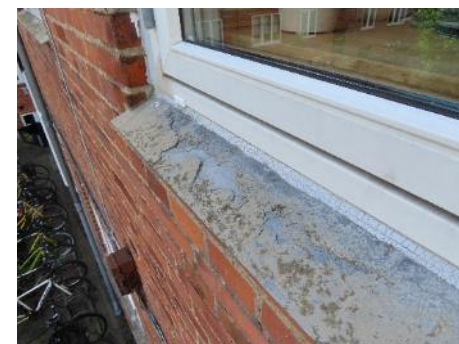
Sålbænkene i de murede facader er udført i skifer. De er generelt i rimelig god stand, der ses enkelte defekte skifre.

*Sålbænk mod gården*

| Priser – Udvendige bygningsdele | DKK ekskl. moms |
|---|---|
| Gård – Udskiftning af defekte sålbænke i forbindelse med facaderenovering | 50.000 |

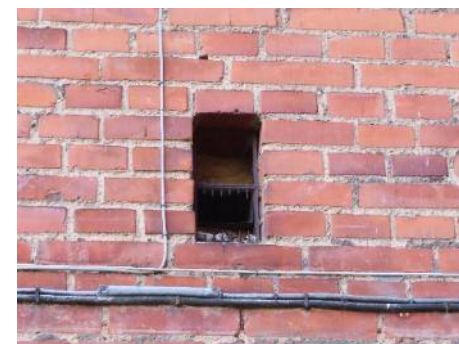
Vi har set enkelte riste med skader eller som helt mangler. De let tilgængelige riste bør repareres som en del af den løbende vedligeholdelse. Resten bør eftergås når der er stillads eller lift på ejendommen.

*Manglende rist ved fadebur/svaleskab*

| Priser – Udvendige bygningsdele | DKK ekskl. moms |
|---|---|
| Gård – Afsat til eftergang af fadebursriste ifm. opstilling af stillads | 25.000 |

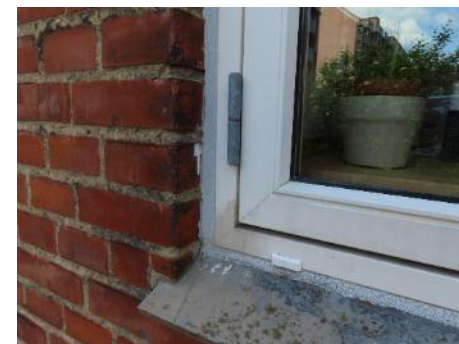
Fugerne fremstår med revner og udtørrede og må betragtes som udtjente og bør udskiftes.

## Fuger mod gården

Vi anbefaler at vinduesfugerne mellem karm og murværk mod gården udskiftes indenfor de kommende år.

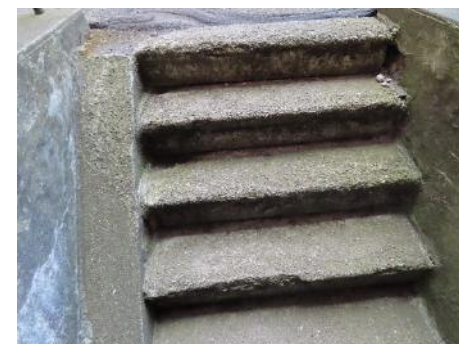
Der ses en del udvaskning af betonen, og det vil være en god ide at lægge et nyt pudslag på for at reducere eventuelle frostska der.

*Betontrappe med udvasket beton og afslag på trinfor-kanter*

Alternativt kan alle 4 trapper med udvasket og revnet beton renoveres med nyt pudslag som reducerer frostska der på trapperne i en lang årrække. Samtidig opnås en sikker overflade at færdes på.

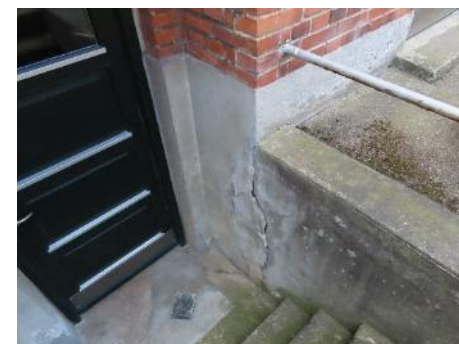
*Udvendig kældertrappe med revner i trappevange*

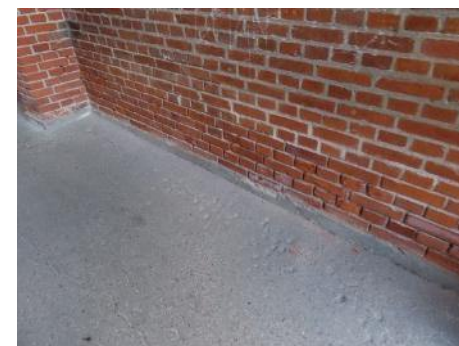
Langs portens vægge ses der nederst udvaskninger i murværkets fuger. Det tyder på at saltning om vinteren har bidraget til skaderne.

*Udvaskede fuger nederst på portvægge*

Vi anbefaler at isglatte fortove og gangarealer forebygges med et andet tømiddel end salt.

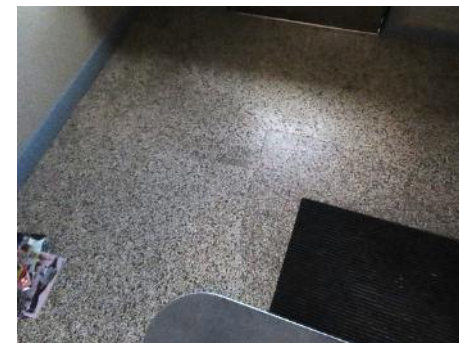
Der ses lidt revner i belægningen ved indgangsreposen. Det kan anbefales at få disse revner udbedret nu. Hvis reparationen udføres af en specialist, kan den næsten ikke ses.

*Indgangsrepos med revner*

Under revnen er der normalt et bærejern, som modtager fugt, når gulvet bliver vådt, og dermed begynder at ruste. Der kan med tiden komme en stor afskalning og behov for dyre reparationer eller udskiftning af bærejern.

Det bør overvejes at foretage reparationer som en del af den løbende vedligeholdelse.

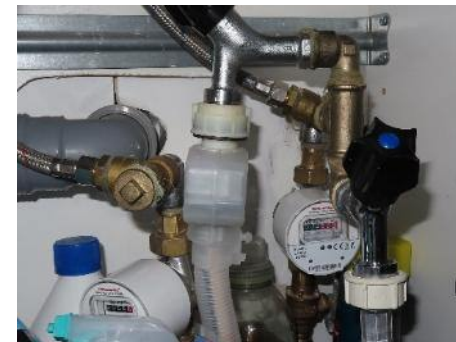
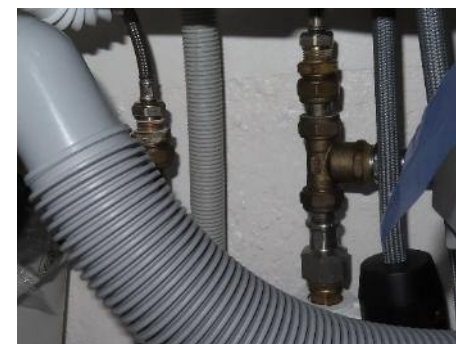
Der er anvendt messing til nogle komponenter i vandinstallationen. Det er for nogle år siden konstateret, at messingkomponenter kan blive nedbrudt i nyere vandinstallationer, særligt når de er i en rustfri installation.

Med nye materialer som rustfri stålør og plastrør er der ikke samme beskyttelse af den indvendige overflade (katodisk beskyttelse) med det hårde vand i Københavnsområdet. Der er risiko for at der opstår spændingskorrosion indvendigt som kan lede til utætheder, der ikke er synlige før en pludselig opstået skade.

Utæthederne kan opstå som revner i metallet, som giver meget store vandskader, da vandet løber ud for fuldt tryk.

*Messingfitting i  
rustfri installation*

**A4 Vi anbefaler at boligforeningen får overblik over omfanget af messingfittings i vandinstallationen og skaber opmærksomhed blandt beboerne om at alle tilslutninger til vandinstallationen bør være udført i sikre materialer som for eksempel rustfrit stål eller rødgods.**

**A4 Da skaderne kan opstå uden varsel, anbefaler vi at der foretages forebyggende udskiftning til et velegnet materiale også selv om I ikke har haft problemer. Prisen for en udskiftning er typisk kr. 3.000-7.500 inkl. moms per lejlighed.**

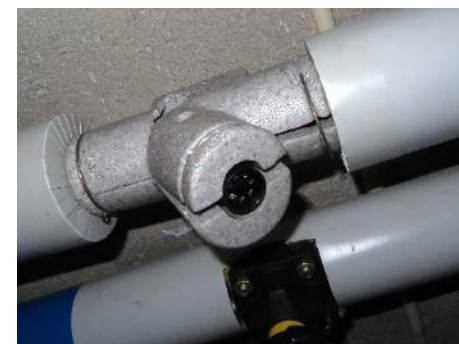
Der er monteret termostatstyrede cirkulationsventiler i varmtvandsinstallationen. Ventilerne skal regulere det cirkulationsvand som strømmer igennem dem, men det har vist sig at de kan sætte sig fast og forårsage fejl i anlæggets regulering.

BYG-ERFA, som samler byggetekniske erfaringer ind, advarer imod at bruge dem, da de kan forårsage fejl og dermed ikke opfylder kravene til vandhastighed, temperatur og overvågning (Erfaringsblad (53) 170305).

*Termostatstyret cirkulationsventil*

**A4 Vi anbefaler at termostatstyrede cirkulationsventiler udskiftes til statiske strengreguleringsventiler som kan indstilles til en korrekt gennemstrømning efter en samlet regulering af anlægget.**

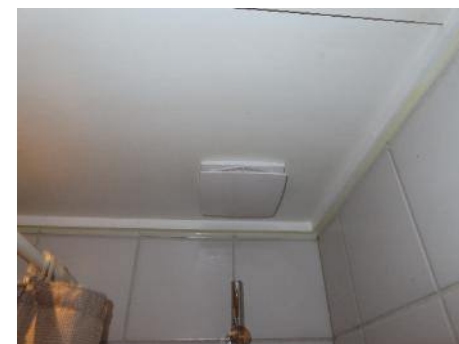
*Blokeret kanal med nedhængt loft*

Kanalerne til naturlig ventilation bør holdes fri fra blokering eller begrænsning i luftstrøm og renses efter behov, som en del af den almindelige drift.
