Realsyn+ for

Klingseyvej 10A,  
2720 Vanløse

### Bygningsoversigt

Dato for besigtigelse: 14-08-2026

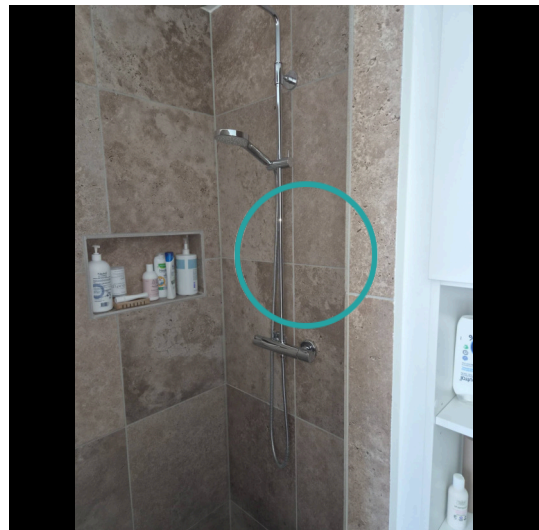
**Stueplan****SKADE:**

Der er flere vægfliser med mangelfuld vedhæftning til underlaget i bruseområdet

Der er tale om vægge med direkte vandbelastning, hvorfor der er risiko for skader på de omkringliggende konstruktioner og installationer.

**Udskiftning af klinker/fliser**

Udbedringseksempel: Udskiftning af fliser/klinker og vådrumsbehandling. fliser/klinker aftages. Underlaget rengøres omhyggeligt. Gulvet vådrumsbehandles. Der skal anvendes et komplet system til vandtætning med produkter fra samme godkendelse. Overflader primes og forsegles i hjørner, omkring rørgennemføringer og ved overgang væg/gulv. Heldækkende tætningsmasse påføres. Vægfliser opsættes, fuges og afrenses. I hjørner, og i overgang væg og gulv samt omkring sanitære installationer fuges med elastisk, vådrums siliconefugemasse.
