Realsyn+ for

Dalen 16,
4180 Sorø

Bygningsoversigt

Dato for besigtigelse: 28-04-2026

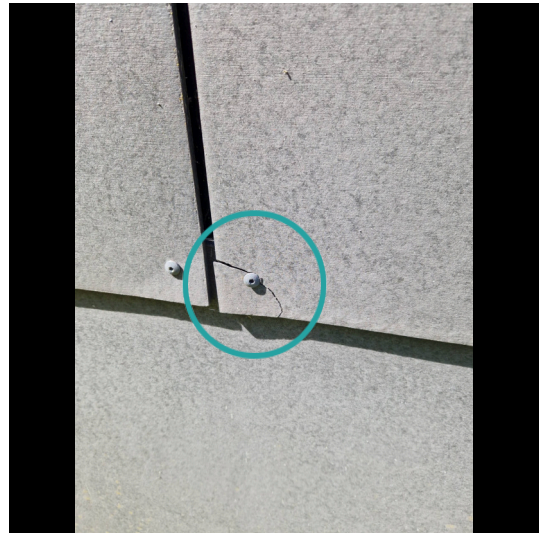
Ydervægge

Eternitpladerne på ydervæg mod øst er stedvist med revner og skader

Skaden kan udvikle sig over en længere årrække.

Opgaven vurderes at kunne udbedres af en tømrer. Vi anslår at arbejdslønnen er den største del af udbedringsomkostningen og materialer udgør en mindre del. Det anbefales derfor at lade en tømrer udbedre opgaven på regning.

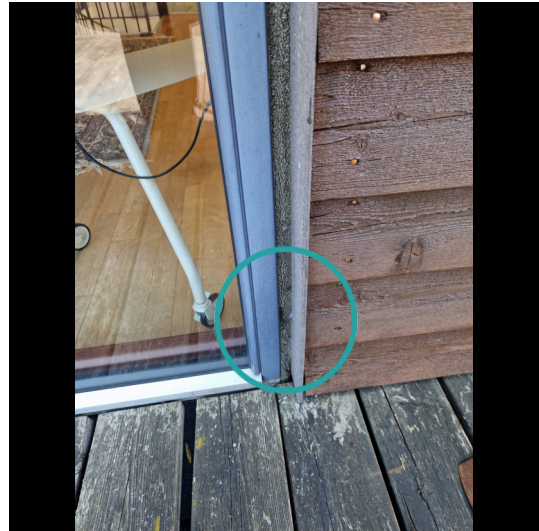
Døre/vinduer/porte

Fuger omkring døre og vinduer har mistet elasticiteten og er revnede/afskallet i overfladen, dette ses både mod nord og syd

Det vurderes, at skaden kan udvikle sig på længere sigt.

Eftergang af fuger

Udbedringseksempel: Eftergang af fuger. Kontaktflader mellem fuger og omgivende bygningsdele afrenses. Udrensning/udkradsning af eksisterende fuger, stopning, fugeunderlag og elastisk fuger.

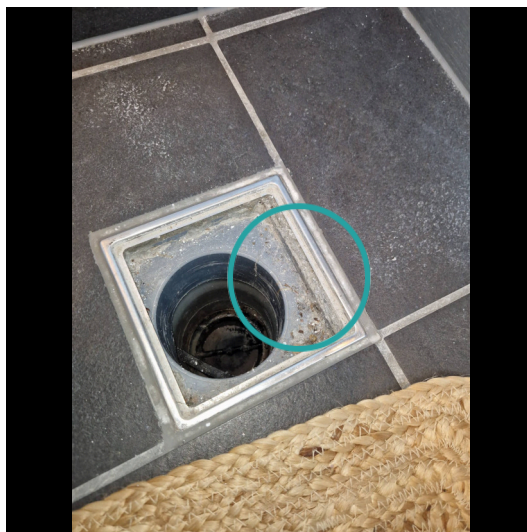
Samlingen mellem afløbsskål og rist er ikke tætsluttende samt afløb er forskudt iht. rist i gulv afløb og tætningsring mellem rør som ikke er placeret korrekt

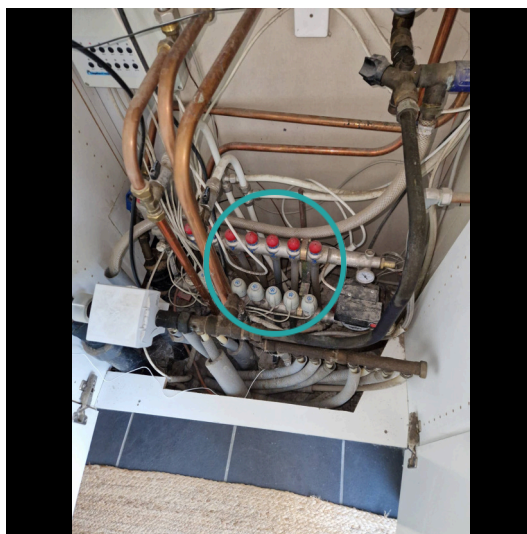
Der mangler isolering på varmerør

Forholdet medfører et uhensigtsmæssigt varmetab.

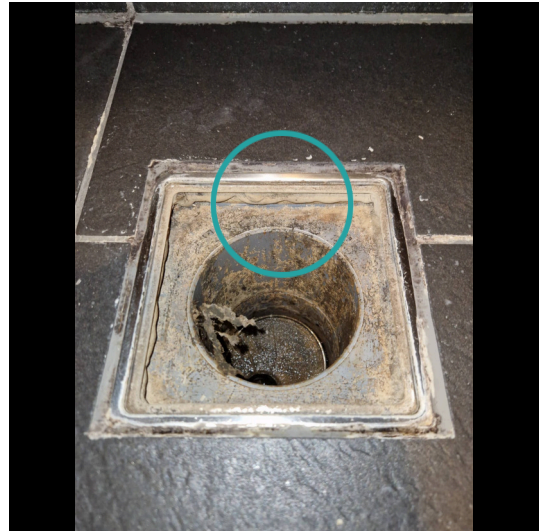
Der er afstand og synlig betonkant mellem afløbsskål og rist i gulv afløb i bruseniche

Afløbet er vandbelastet fra gulvoverfladen, og der er risiko for fugtindtrængen og skader på de underliggende konstruktioner og installationer.

Udskiftning af gulv afløb

Udbedringseksempel: Udskiftning af gulv afløb i betongulv med fliser/klinker. Afløbsskål ophugges og udskiftes med ny afløbsskål af rustfrit stål med ramme og 140 x 140 mm rist. Inkl. membranklemflange, vandlås og studse for sideindløb. Afløbsskålen tilsluttes afløbssystemet. Beton udstøbes omkring gulv afløbet til plan med eksisterende betonlag.

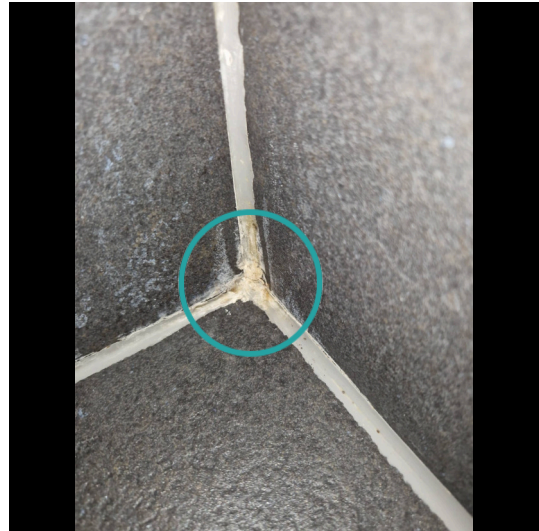
Elastiske hjørnefuger har fugeslip i bruseniche

Der er tale om fuger, som er direkte vandbelastede, hvorfor der er risiko for skader på de omkringliggende konstruktioner og installationer.

Eftergang af fuger

Udbedringseksempel: Eftergang af fuger. Eksisterende fuger udskæres. Underlaget rengøres omhyggeligt, fugesider affedtes. Der fuges med elastisk, vådrums silikonefugemasse.

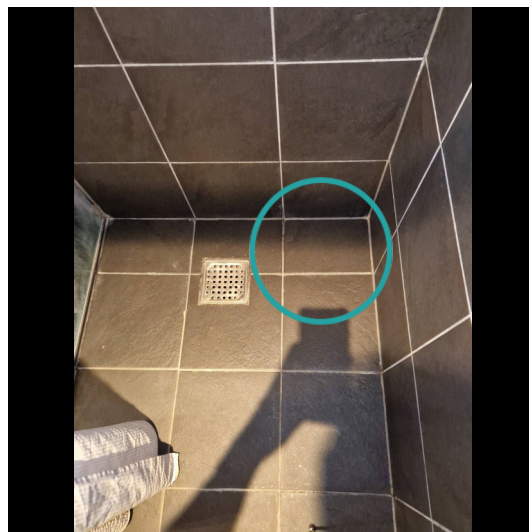
Der er enkelte gulvklinter med mangelfuld vedhæftning til underlaget til højre for afløb

Der er tale om gulv med direkte vandbelastning, hvorfor der er risiko for skader på de omkringliggende konstruktioner og installationer.

Udskiftning af klinker/fliser

Udbedringseksempel: Udskiftning af fliser/klinker Aftagning af fliser/klinker. Underlaget rengøres omhyggeligt. Svummelag af cement og fint sand 1:1 arbejdes ind i underlaget. Afretningslag af slidlagsbeton 0-4 mm udlægges, komprimeres og afrettes, lagtykkelse 20 mm. Fleksibel fliseklæb, 3,5 kg/m², påføres. Fliser/klinker udlægges, fuges med cementbaseret fugemasse og afrenses. I overgang væg og gulv fuges med silicone fugemasse.

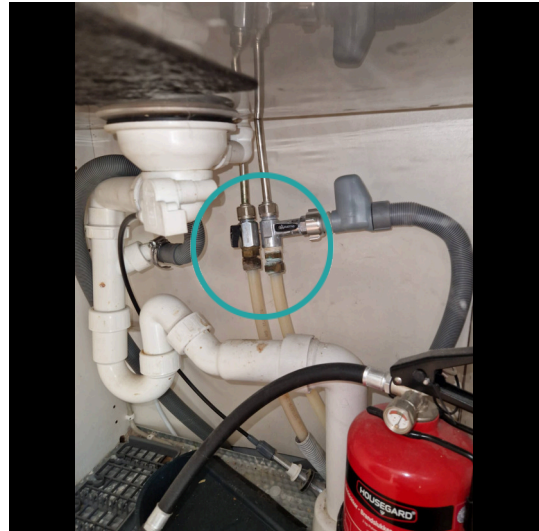
Vandrør mv. er ikke fastgjort i tilstrækkeligt omfang under vask

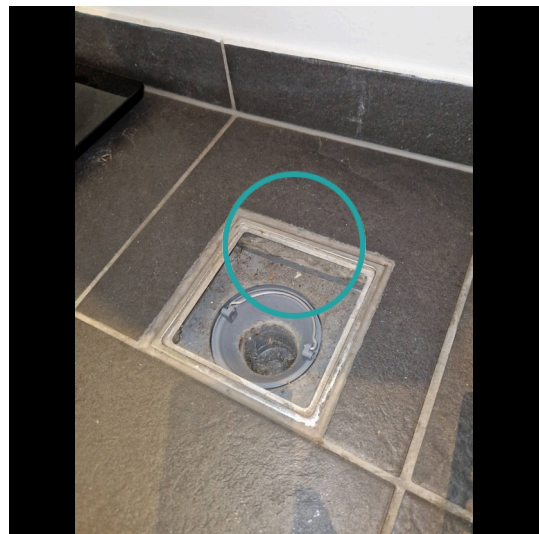
Samlingen mellem afløbsskål og rist er ikke tætsluttende i gulv afløb samt afløb er forskudt iht. rist

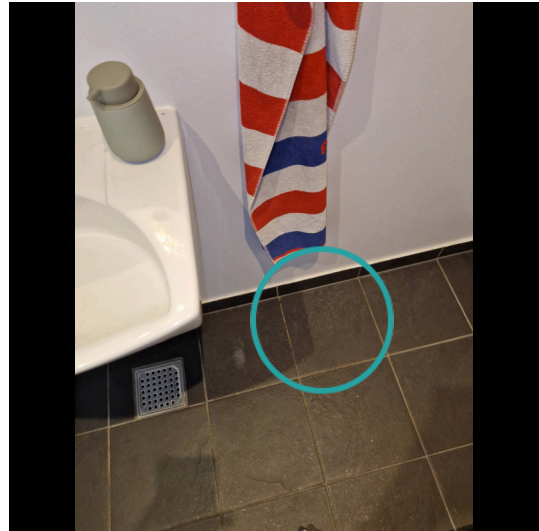
Der er enkelte gulvklinter med mangelfuld vedhæftning til underlaget til højre for vask
