Realsyn+ for

Vibevej 16,
7130 Juelsminde

Dato for besigtigelse: 24-06-2026

Introduktion til VTR rapporten

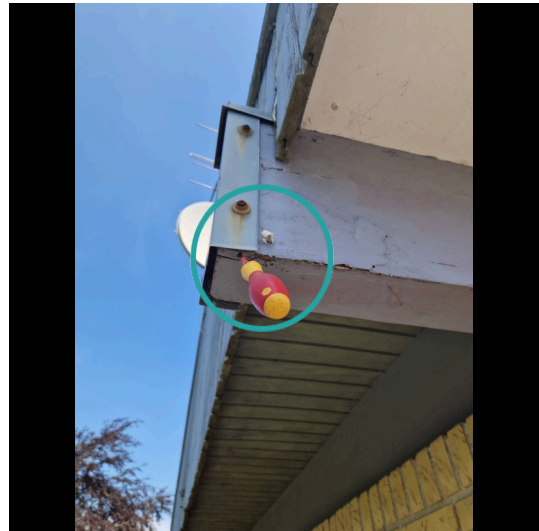
Remender fremstår med nedbrudt træ f.eks. mod nordvest ved tilbygningen

Skaden kan udvikle sig over en længere årrække.

Udbedring af remende inkl. montering af kapsel

Udbedringseksempel: Remender afskæres i muligt omfang, remender smøres, endelukning/kapsel monteres, i muligt omfang monteres kapsel også vandret på toppen af Remende.

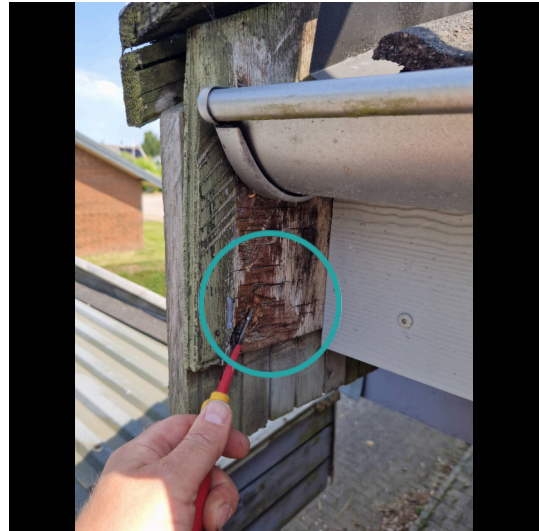
Der er stedvist nedbrydning i ældre bagvedliggende gavlbeklædning, f.eks. mod garage

Skaden kan udvikle sig over en længere årrække.

Udskiftning af beklædning

Udbedringseksempel: Udskiftning med bræddebeklædning af fyrretræ med lister. Bræddebeklædning med lister opsættes på ydervæg og behandles med plastalkydræbeskyttelse. Nedrivning af eksisterende bræddebeklædning. Ny bræddebeklædning monteres. Beklædningen malerbehandles med træbeskyttelse.

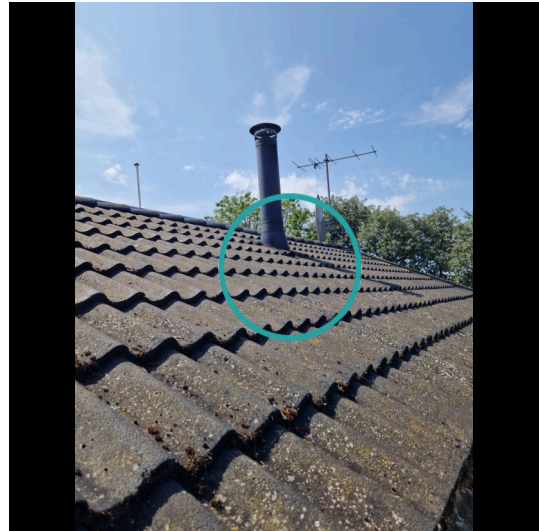
Inddækningen ved skorstenen er i mindre omfang løs fra tagbelægningen

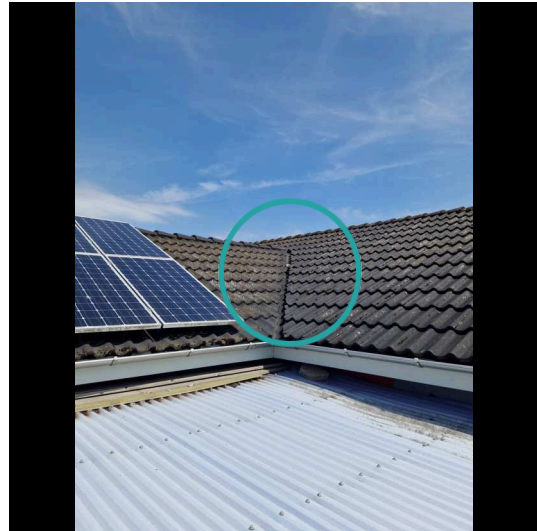
Der ligger en løs tagsten i skotrenden mod terrasse

Der er risiko for at der kan trække fugt ned til underliggende konstruktioner

Udskiftning af tagsten

Udbedringseksempel: Udskiftning af tagsten. Eksisterende tagsten nedtages. Tagsten oplægges på lægteunderlaget og fastgøres til dette med bindere \varnothing 3 mm, som JP-tagstensbindere i hver 3. sten - diagonalbinding.

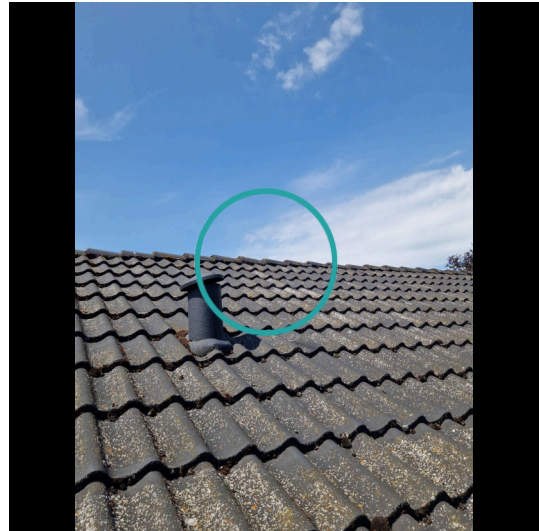
Rygningsmørtel har revner og mangler enkelte steder. Det ses f.eks. mod mod vej

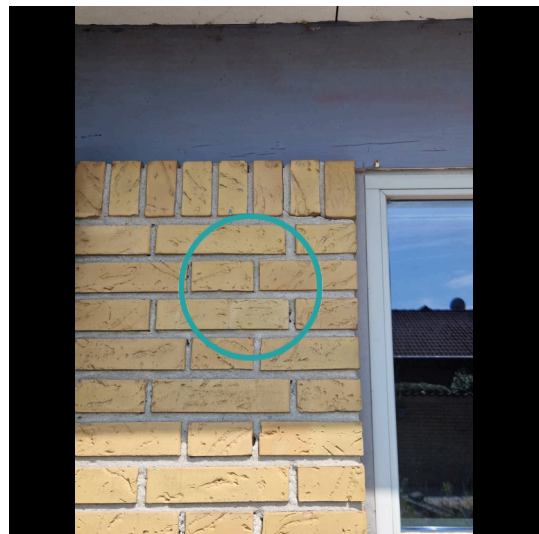
Ydervægge har enkelte revner, bl.a. mod nordvest og sydvest

Nævnte revner er af begrænset størrelse – mindre bevægelse over en længere årrække vil givet forekomme – også efter evt. reparationer. Denne type revner er ikke unormale.

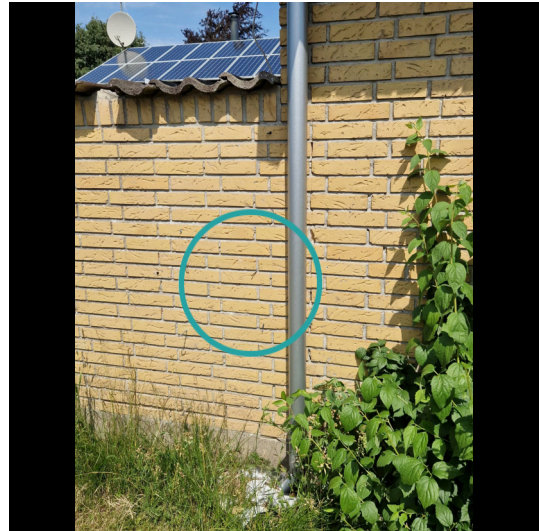
Læmuren er revnet ved sammenbygning med hovedhuset

Der vurderes ikke at være nærliggende risiko for yderligere udvikling. Mindre revnedannelser i samling mellem ydervægge og fritstående murværk er almindeligt forekommende. Revnedannelsen skønnes forskelle i bevægelserne i de to murværker.

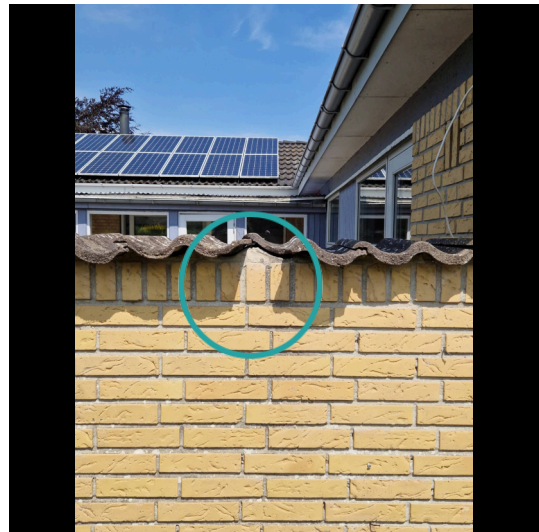
Topafdækning på læmuren ligger løst og er enkelte steder revnede/knækkede

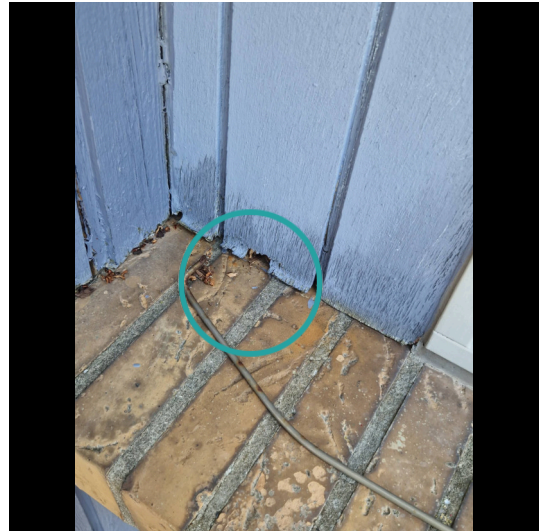
Træbeklædningen har enkelte steder nedbrydning, f.eks. ved hjørne mod udestue

Skaden kan udvikle sig over en længere årrække.

Udskiftning af ydervægsbeklædning

Udbedringseksempel: Udskiftning med bræddebeklædning af fyrretræ med lister. Bræddebeklædning med lister opsættes på ydervæg og behandles med plastalkydræbeskyttelse. Nedrivning af bræddebeklædning, afstandslister og vindspærre på ydervæg. Vindtæt asfaltpap monteres med afstandslister, 25 x 50 mm pr. 600 mm, af fyrretræ, trykimpregneret i klasse AB iht. NTR. Rupløjede brædder 22 x 125 mm, med 9 x 44 mm lister over samlinger, monteres på afstandslisterne. Beklædningen malebehandles med træbeskyttelse. Forudsætninger: Overfladen skal være tør og fri for olie og snavs. **Beregningsgrundlag**

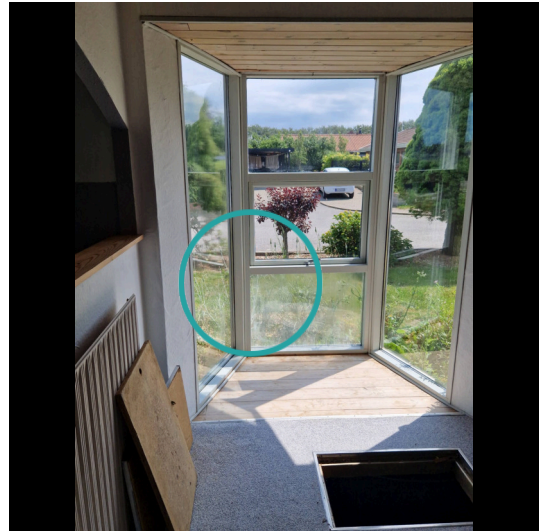
Der er enkelte punkterede termoruder, f.eks. mod vej

Isoleringsevnen er reduceret og ruden vil med tiden blive uklar.

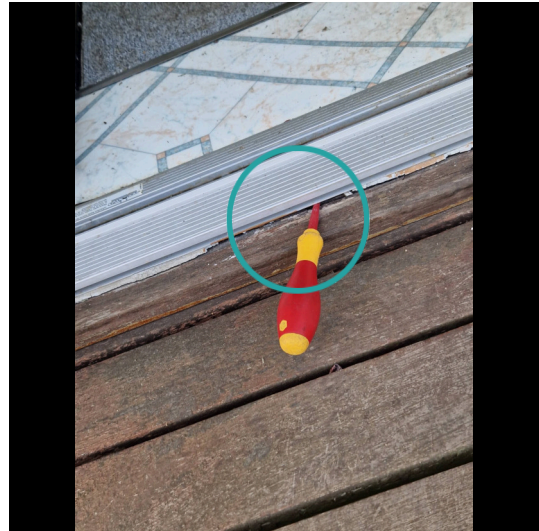
Fuger omkring døre og vinduer har stødvist mistet elasticiteten og er revnede i overfladen, f.eks. ved kanap, bryggersdør samt vindue i tilbygning

Der er risiko for fugtindtrængen og skader på de underliggende/bagvedliggende konstruktioner på længere sigt.

Udbedring af fuger omkring vinduer

Udbedringseksempel: Udbedring af fuger omkring vinduer. Kontaktflader mellem fuger og omgivende bygningsdele afrenses. Udrensning/udkradsning af eksisterende fuger, stopning, fugeunderlag og elastisk fuger.

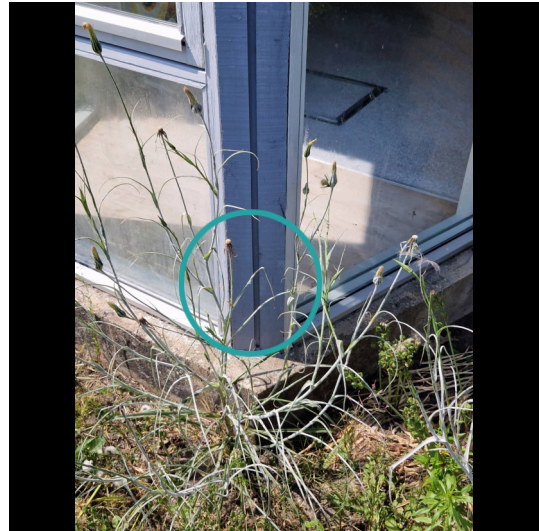
Der er nedbrydning i vinduer mod vej ved kanap

Det vurderes, at skaden kan udvikle sig på længere sigt.

Udskiftning af nedbrudt træ

Udbedringseksempel: Udskiftning af nedbrudt træ nederste del på vindue. Det nedbrudte træ skæres væk og et stykke træ af samme sort og densitet tildannes nøjagtigt og indsættes i stedet for det beskadigede. Det reparerede område grundes og malebehandles på begge sider. Vinduet afvaskes, slibes og males en gang.

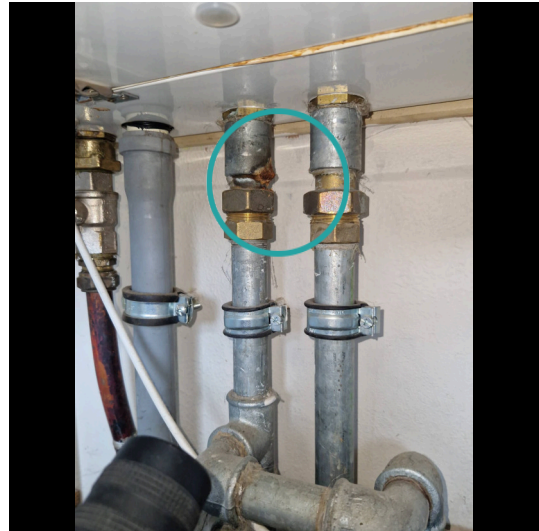
Varmerør har korrosion ved samling under unit

Skaden kan udvikle sig over en længere årrække.

Udskiftning af rør

Udbedringseksempel: Udskiftning af rør. Hvis nødvendigt lukkes der for vandet og installationen tømmes i fornødent omfang for vand. Vandrør, nedtages og bortkøres. Nyt rør, galvaniserede, sømløse gevindrør.

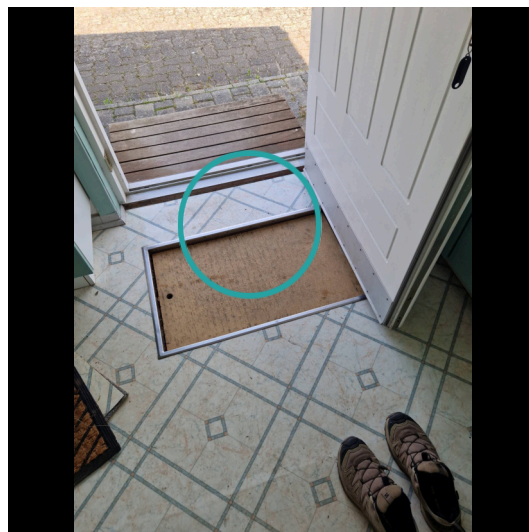
Gulvet er eftergivende i område ved lem til krybekælder

Skaden kan udvikle sig over en længere årrække.

Udbedring af skade/fejl/mangler

Opgaven vurderes at kunne udbedres af en tømrer. Vi anslår at arbejdslønnen er den største del af udbedringsomkostningen og materialer udgør en mindre del. Det anbefales derfor at lade en tømrer udbedre opgaven på regning.

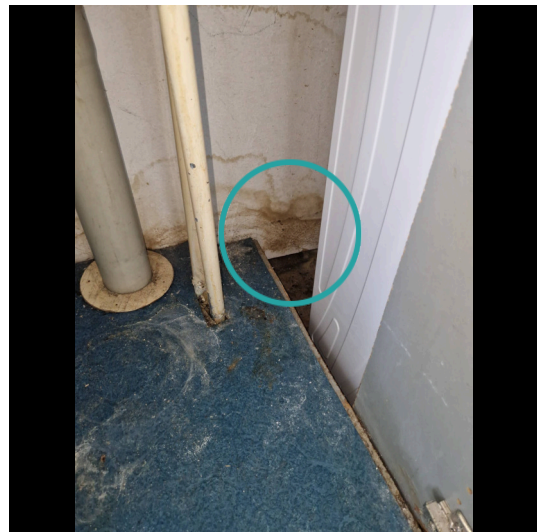
Bagvæggen mod vej er fugtskadet i vaskeskabet

Forholdet var tørt ved fugtmåling og skønnes derfor af ældre dato.

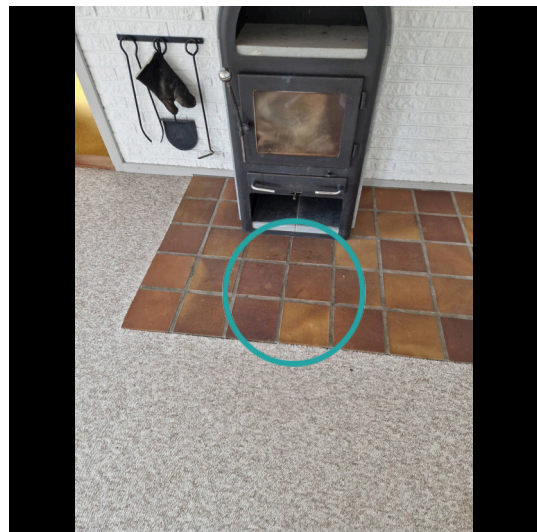
Der er gulvklinter med mangelfuld vedhæftning til underlaget ved pejs

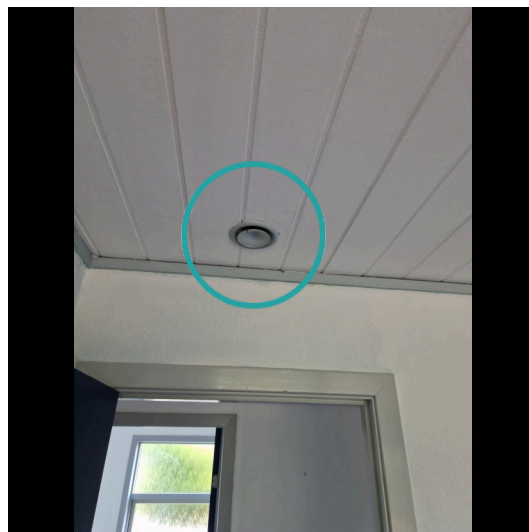
På isoleringen på loftet ses der spor efter skadedyr, f.eks. ved ventilationsstuds i loftet i værelse med terrassedør

Forholdet kan forårsage betydelige skader på isolering og bygningsdele, og bør derfor hindres adgang.

Indhent tilbud fra skadedyrsbekæmper

Opgaven har ikke været mulig at prissætte, det anbefales at kontakte en skadedyrsbekæmper med henblik på udredning af opgaven og tilbud på udbedring.

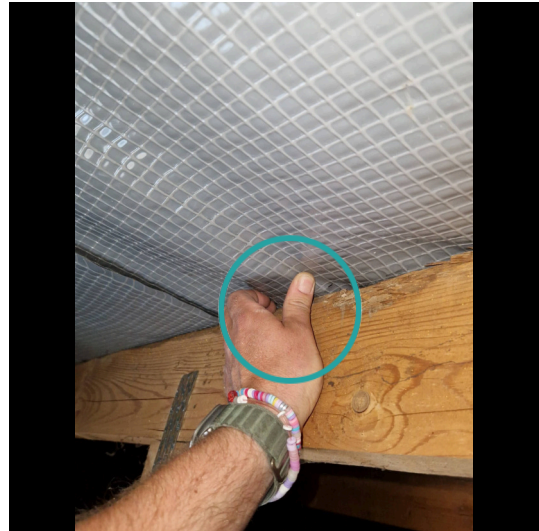
Der er ikke monteret afstandslister

Der ses ikke tegn på følgeskader. Forholdet er udført jf. datidens byggeskik. Siden 1983 har der været krav om minimum 25 mm afstandslister mellem undertag og lægter, før det var det anbefalet med 10 mm. Fra 1999 er kravet hævet til 34 mm ved falstagsten.

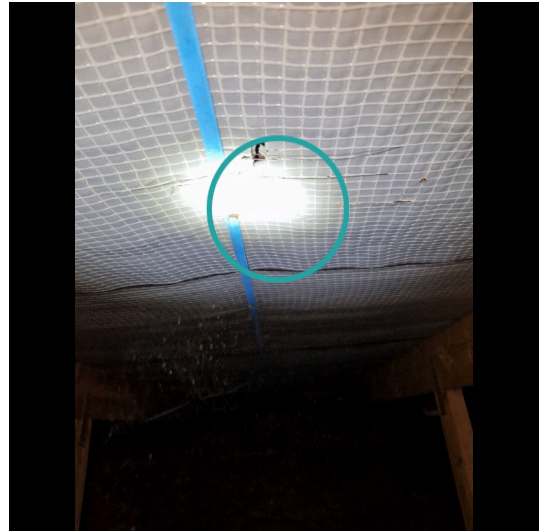
Undertaget har stedvist huller/defekter, f.eks. mod haven

Der er risiko for at der kan trække fugt ned til underliggende konstruktioner

Udbedring/reparation af undertag

Udbedringseksempel: Aftagning af tagbelægning, reparation, opstramning af undertag og genudlægning af tagbelægning. Undertaget repareres og strammes op, så det højst hænger 10-15 mm. Fjedre til fastholdelse af undertag monteres på taglæggerne udefra. Den nedtagne tagbelægning genoplægges på lægteunderlaget.

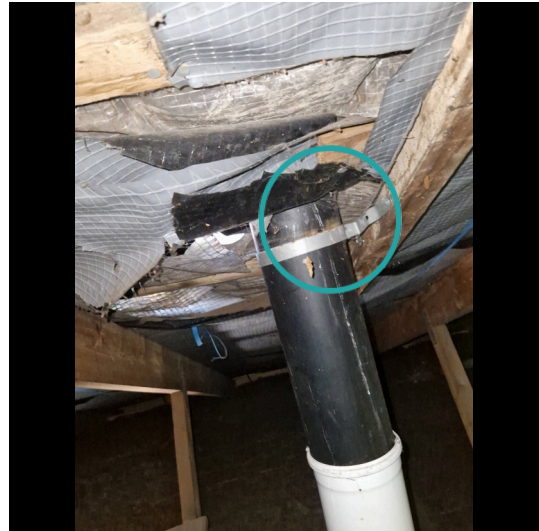
Undertaget mangler tætsluttende samlinger / undertagskraver ved gennemføring af aftræksrør / skorsten

Der er risiko for fugt / vandindtrængen i den underliggende konstruktion.

Etablering af aftræk fra tagrum inkl. isolering og taghætte

Udbedringseksempel: Etablering af ventilationskanal. Aftrækskanalsystem, som Cembrit. Aftrækskanalen isoleres ved omvikling med lamelmåtter, lagtykkelse 50 mm, afsluttet med Isogenopak. Inkl. taghætte (max rørlængde 3 meter)

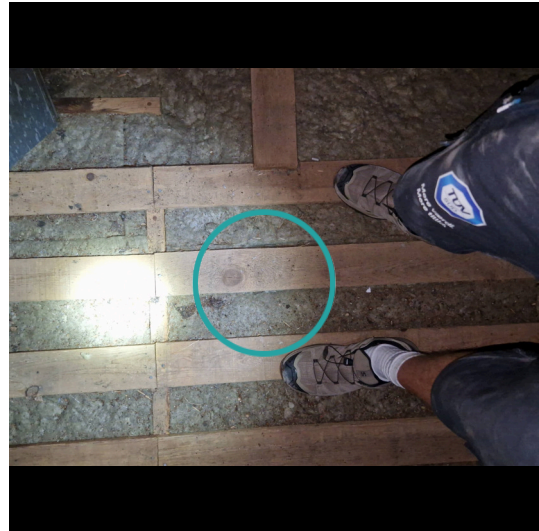
Gangbroen er udført i brædder med lille dimension og enkelte er revnede

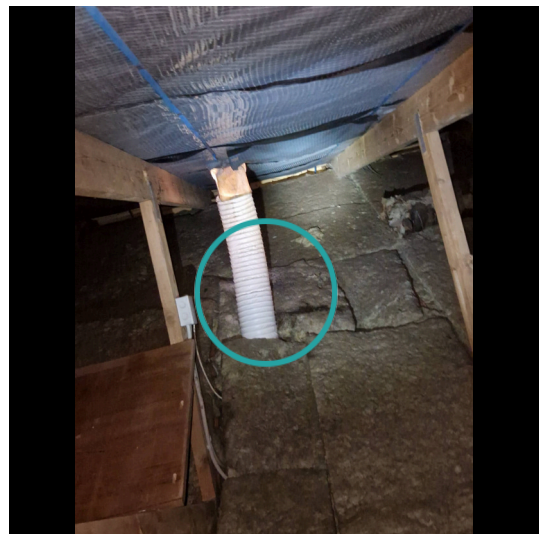
Aftrækskanal mod vej er ikke isoleret i tagrum

Der kunne ikke registreres følgeskader ved besigtigelsen, og der vurderes ikke at være nærliggende risiko for skade.

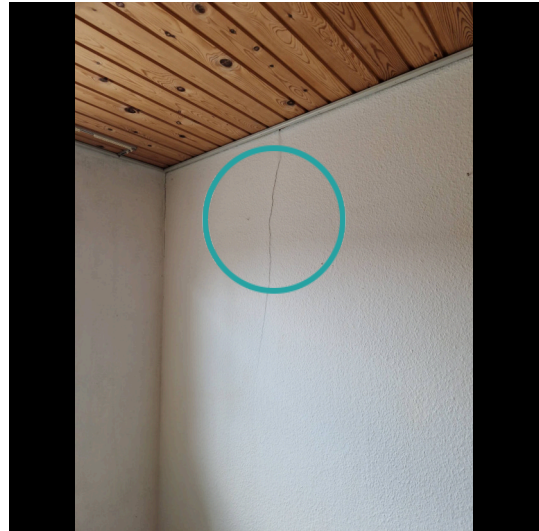
Der er registreret revner i vægge, f.eks. mod haven

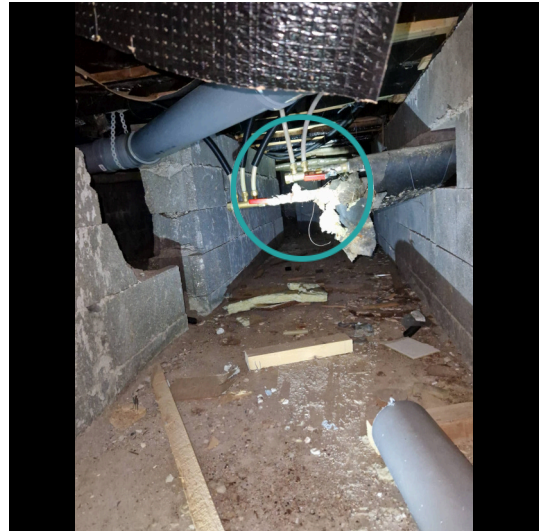
Vandrør/varmerør har korrosion i samling i område ved badeværelse

Det vurderes, at skaden kan udvikle sig på længere sigt.

Udskiftning af varmerør

Udbedringseksempel: Udskiftning af varmerør. Der lukkes for vandet og installationen tømmes i fornødent omfang for vand. Varmerør nedtages og bortkøres. Nyt varmerør monteres.

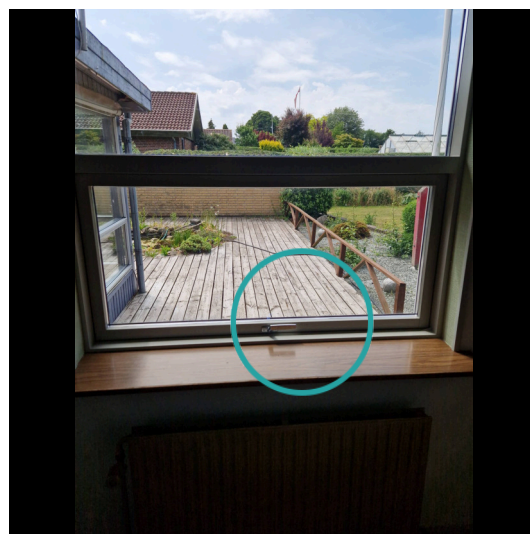
Vinduerne i værelserne uden terrassedør overholder ikke kravet til redningsåbning

Der er risiko for personskade i tilfælde af brand.

Forholdet kan evt. afhjælpes ved montering af røgalarm tilsluttet el-nettet, jf. BR18.

Etablering af godkendt redningsåbning

Opgaven har ikke været mulig at prissætte, det anbefales at kontakte en tømrer med henblik på udredning af opgaven og tilbud på udbedring.

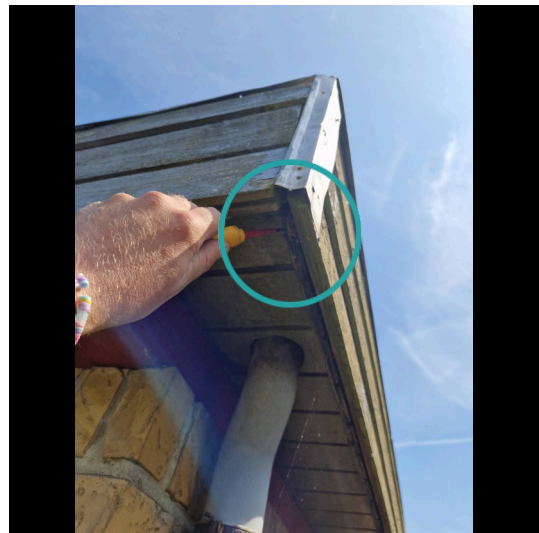
Der er nedbrydning i ældre bagvedliggende sternbeklædning

Skaden kan udvikle sig over en længere årrække.

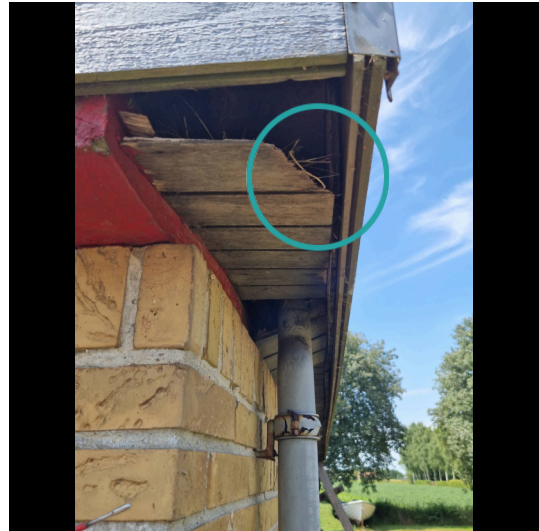
Der er stedvist nedbrydning i underbeklædning der ligeledes mangler fastgørelse, f.eks. mod nordøst

Skaden kan udvikle sig over en længere årrække.

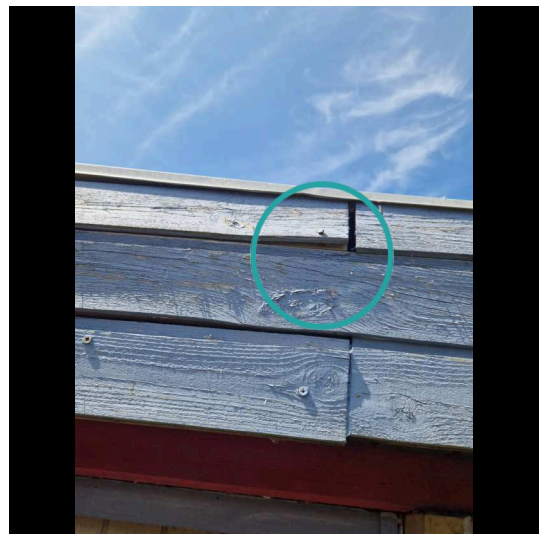
Sternbeklædning har stedvist åbne samlinger, f.eks. mod vej

Det vurderes, at skaden kan udvikle sig på længere sigt.

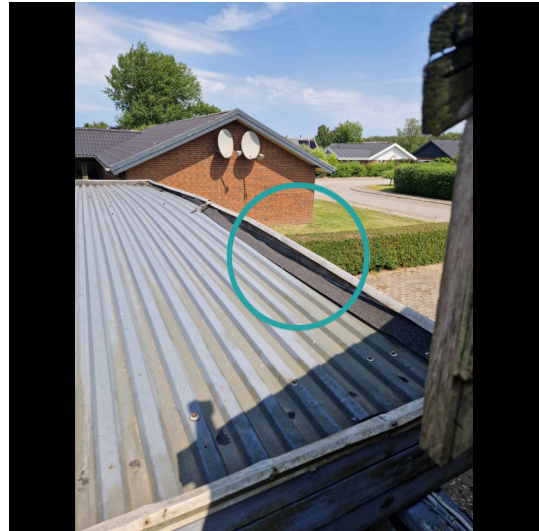
Inddækningen imellem stern og tagbelægningen er stedvist løst og der mangler enkelte steder sternkanter

Der er risiko for at der kan trække fugt ned til underliggende konstruktioner

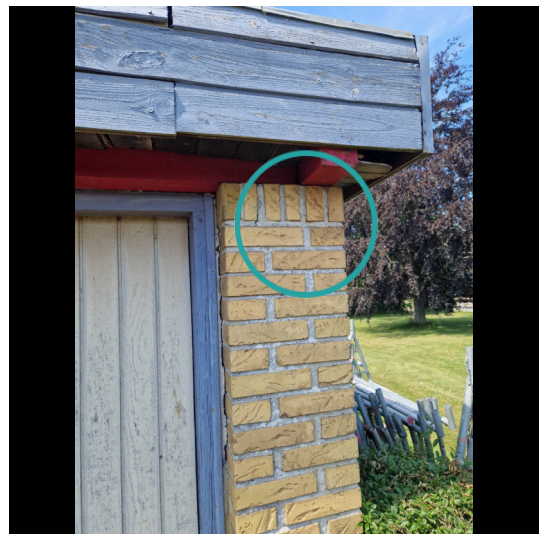
Ydervægge har flere revner, bl.a. mod have og bolig

Det vurderes, at skaden kan udvikle sig på længere sigt.

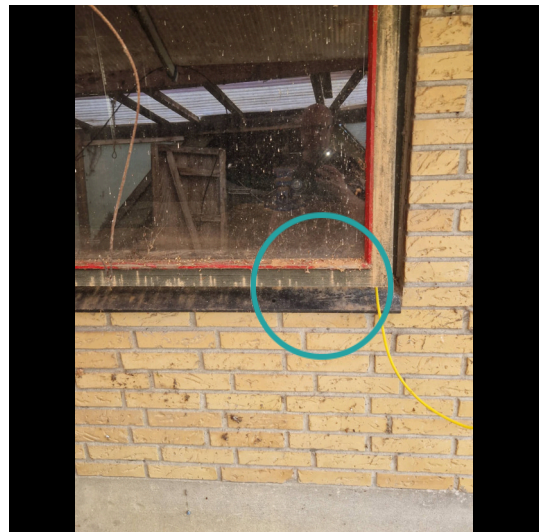
Vindue i garagen har angreb af borebiller

Det vurderes, at skaden kan udvikle sig på længere sigt.

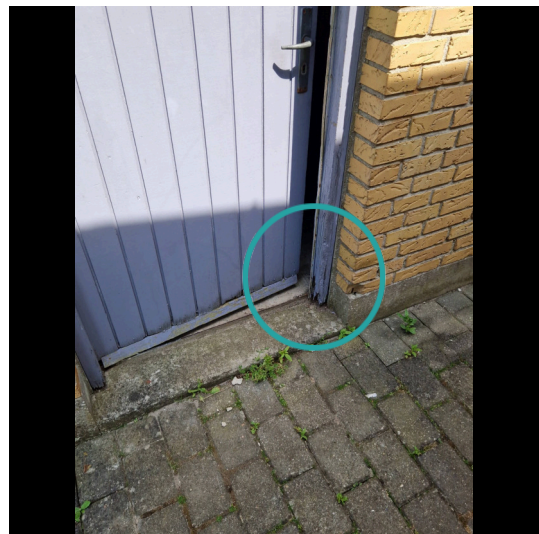
Der er nedbrydning i dør til garage, i døren i læmuren samt den ene garageport

Skaden kan udvikle sig over en længere årrække.

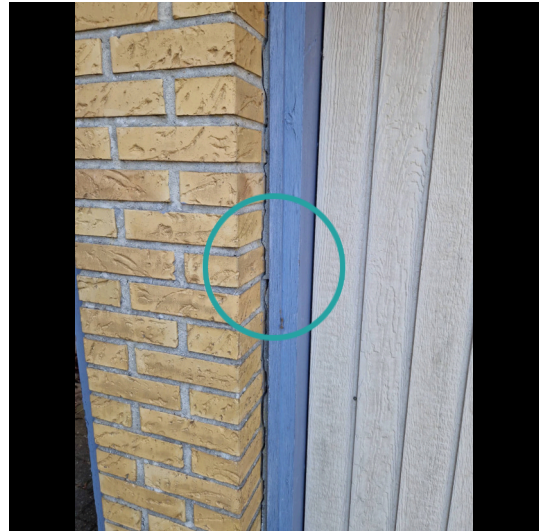
Mørtelfuger omkring garageporte har fugeslip, er porøse og er stedvist udfaldne/revnede

Der er risiko for fugtindtrængen og skader på de underliggende/bagvedliggende konstruktioner på længere sigt.

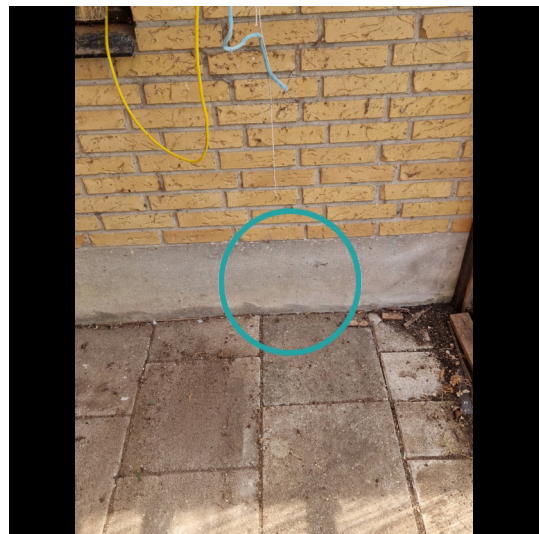
Der er revner i sokkel, f.eks. mod nordvest

Revner var alle uden væsentlig forskydning/forsætning og skønnes uden konstruktiv betydning. Revnedannelser er almindeligt forekommende i ældre bygninger.

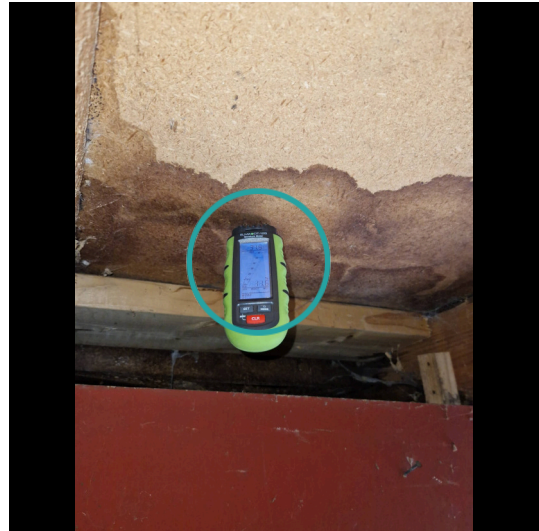
Underlaget til tagbelægningen har flere steder skjolder og er stedvist porøst

Det vurderes, at skaden kan udvikle sig på længere sigt.

Der er ikke målt fugt ved besigtigelsen

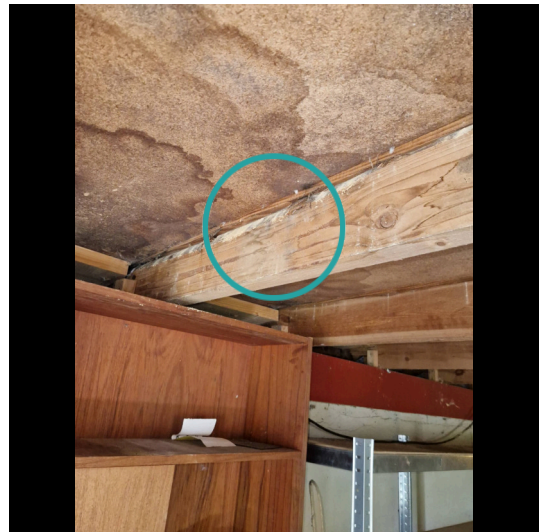
Tagkonstruktionens træværk har spor efter angreb af borebiller. Det ses f.eks. i spær

Angrebet skønnes at være aktivt og det kan udvikle sig yderligere på længere sigt.

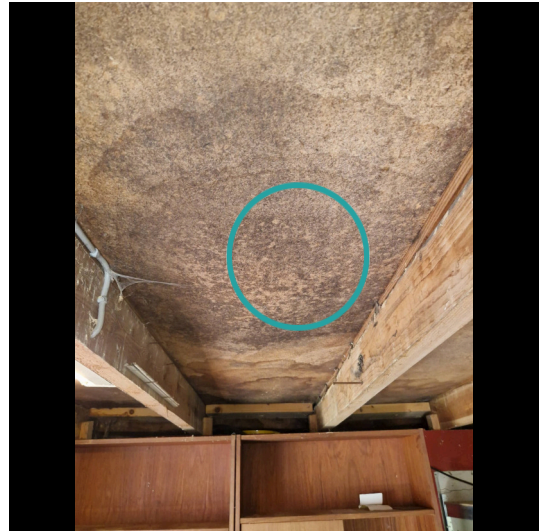
Underlaget til tagbelægningen er udført i spånplader og har stedvist nedbøjninger imellem spær

Det vurderes, at skaden vil udvikle sig på længere sigt.

Spånplader kan som udgangspunkt ikke anvendes som underlaget til tagpap

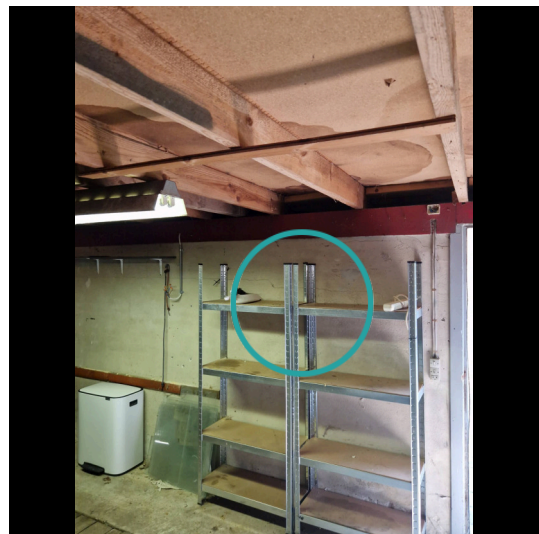
Der er registreret revner i vægge, f.eks. mod bolig og have

Forholdet vil formentlig udvikle sig på længere sigt.

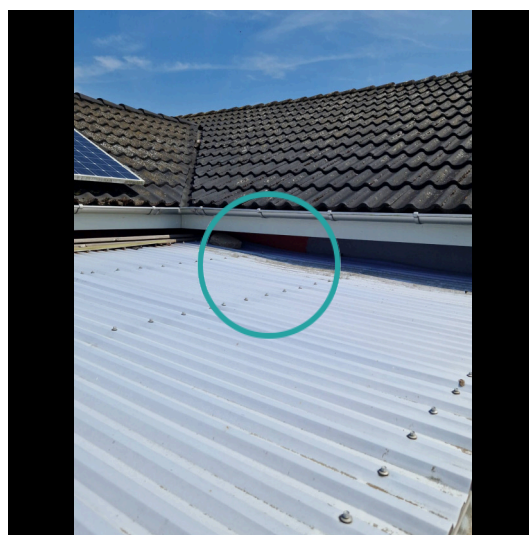
Tagbelægningen fremstår med ujævnheder. Den er opbygget i flere lag og der er ikke udført inddækningen mod boligen

Det vurderes, at skaden kan udvikle sig på længere sigt.

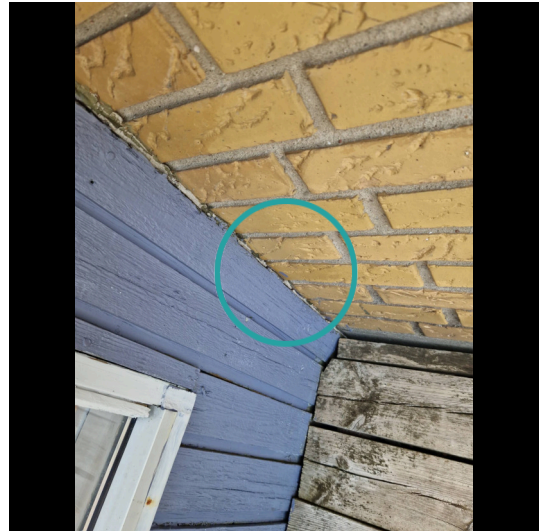
Tætning imellem udestue og boligen er mangelfuld, f.eks. ved terrasse

Der er risiko for at der kan trække fugt ind til bagvedliggende konstruktioner og derved risiko for skade over tid

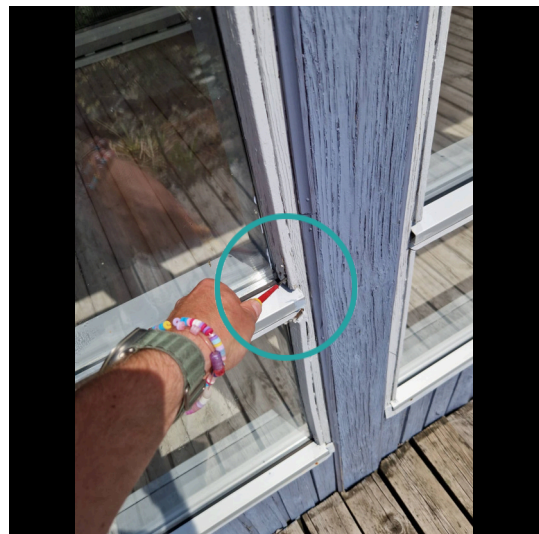
Der er nedbrydninger i glaslister på vinduer mest mod terrasse

Nedbrydningen vurderes at fortsætte i glaslisterne og kan medføre nedbrydning i vinduesrammen på længere sigt.

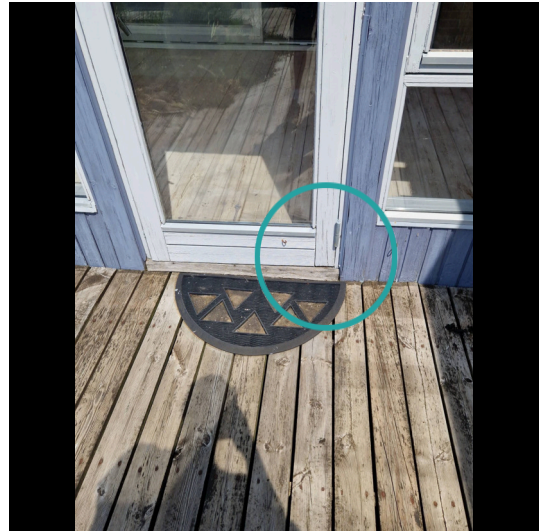
Der er revnede træ i terrassedør mod terrasse

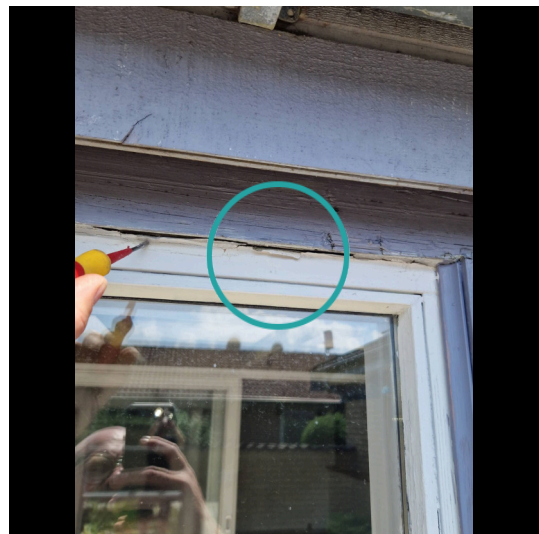
Fuger omkring døre og vinduer har mistet elasticiteten og er revnede i overfladen

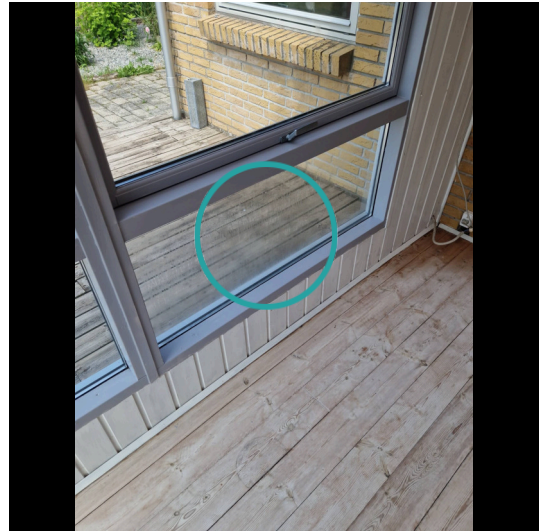
Der er enkelte punkterede termoruder, f.eks. mod have

Isoleringsevnen er reduceret og ruden vil med tiden blive uklar.

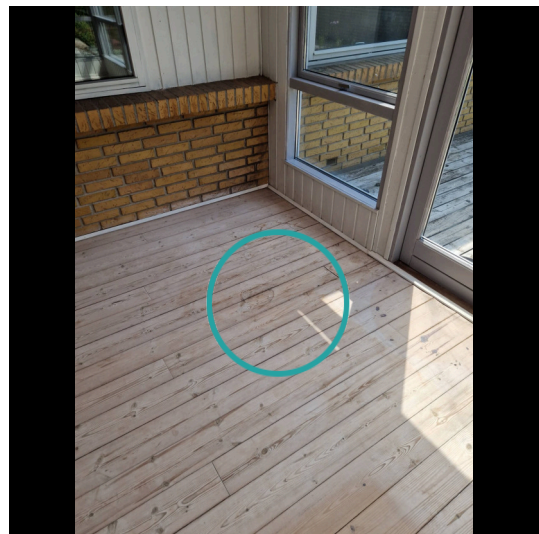
Gulvbrædder er kvældede, det vil sige, at gulvet er med "vaskebræteffekt" samt med enkelte fugtskjolder

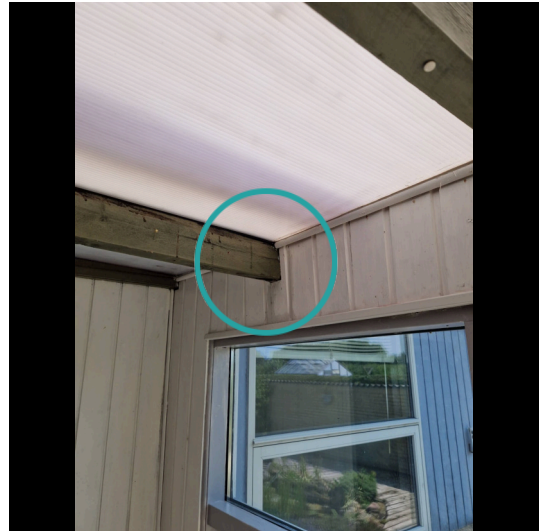
Der er nedbrydning i spær mod bolig

Skaden kan udvikle sig over en længere årrække.
