# REAL

Realsyn+ for

Torstedalle 92S,  
8700 Horsens

Dato for besigtigelse: 25-02-2026

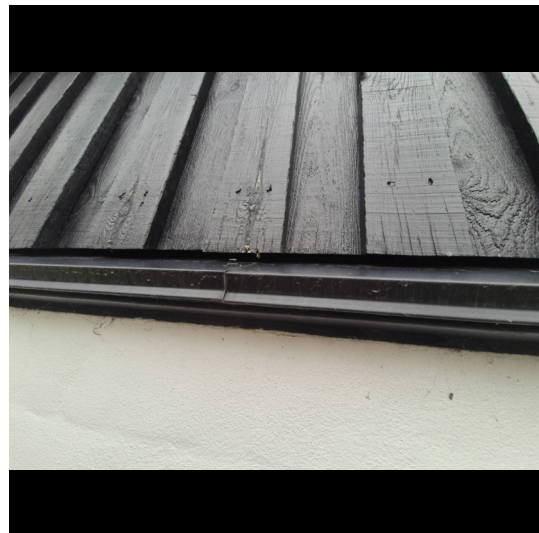
**Ydervægge****SKADE:**

Træbeklædningen på gavlen har begyndende nedbrydning nederst

**RISIKO:**

Skaden kan udvikle sig over en længere årrække.

**Udskiftning af beklædning**

Udbedringseksempel: Udskiftning med bræddebeklædning af fyrretræ med lister. Bræddebeklædning med lister opsættes på ydervæg og behandles med plastalkydræbeskyttelse. Nedrivning af eksisterende bræddebeklædning. Ny bræddebeklædning monteres. Beklædningen malerbehandles med træbeskyttelse.

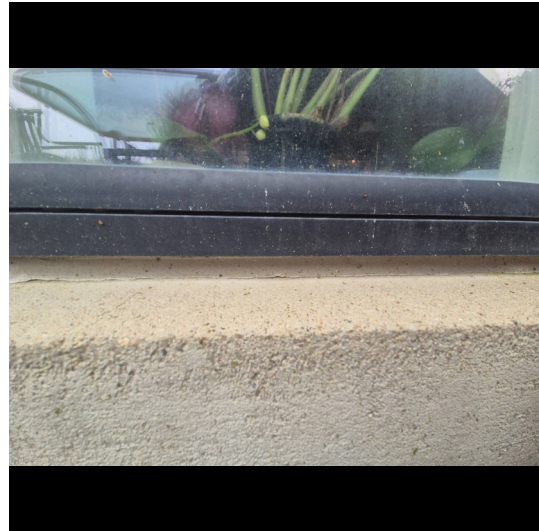
### Døre/vinduer/porte

**SKADE:**

Fuger under store vinduer mod have og målerkasse har mistet elasticiteten, og mangler vedhæftning mellem murværk og karm

**NOTE:**

Forholdet skønnes ikke at medføre nogen risiko.

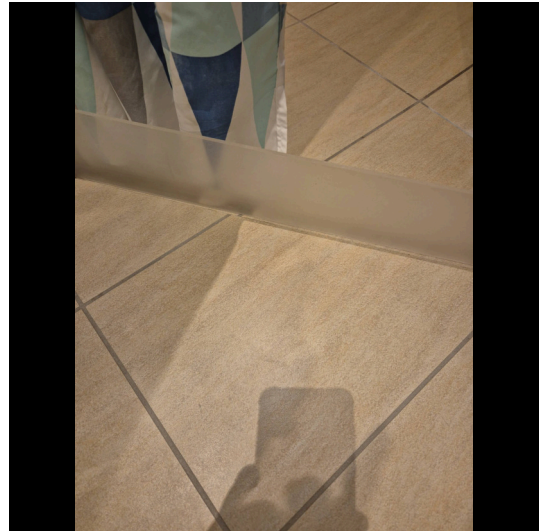
### SKADE:

Der er gulvklinker med mangelfuld vedhæftning til underlaget på opkant til bruseniche

### RISIKO:

Der er tale om gulv med direkte vandbelastning, hvorfor der er risiko for skader på de omkringliggende konstruktioner og installationer.

## Udskiftning af klinker/fliser

Udbedringseksempel: Udskiftning af klinker/fliser og vådrumsbehandling. klinker/fliser aftages. Underlaget rengøres omhyggeligt. Gulvet vådrumsbehandles. Der skal anvendes et komplet system til vandtætning med produkter fra samme godkendelse. Overflader primes og forsegles i hjørner, omkring rørgennemføringer og ved overgang væg/gulv. Heldækkende tætningsmasse påføres. Gulvklinker udlægges, fuges og afrenses. I hjørner, og i overgang væg og gulv samt omkring sanitære installationer fuges med elastisk, vådrums siliconefugemasse.

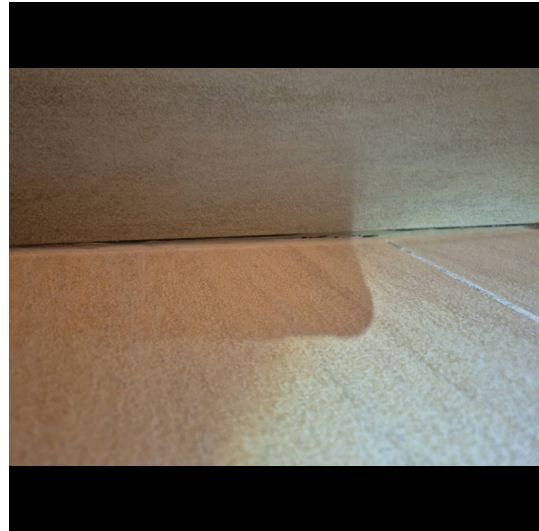
### SKADE:

Der er defekte elastiske fuger i bruseniche ved gulv

### RISIKO:

Der er tale om fuger, som er direkte vandbelastede, hvorfor der er risiko for skader på de omkringliggende konstruktioner og installationer.

## Eftergang af fuger

Udbedringseksempel: Eftergang af fuger i vådrum. Eksisterende fuger udskæres. Underlaget rengøres omhyggeligt, fugesider affedtes. Fugemassen påføres ved brug af flisebræt, og smøres ud for at fylde mellemrummet mellem fliser og klinker.
