Realsyn+ for

Tallerupvej 63,  
5690 Tommerup

### Bygningsoversigt

Dato for besigtigelse: 09-10-2026

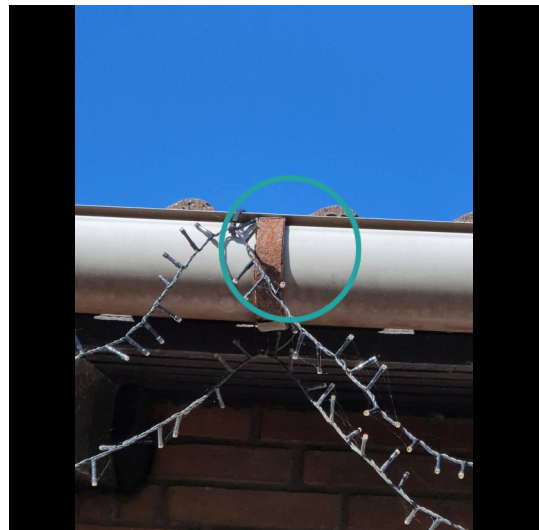
**Tag****SKADE:**

Rendejern under tagrender og befæstigelser ved tagnedløb fremstår med rust

Der er tale om overfladisk korrosion / rustdannelse, typisk pga. ælde og kun mindre risiko for skadeudvikling.

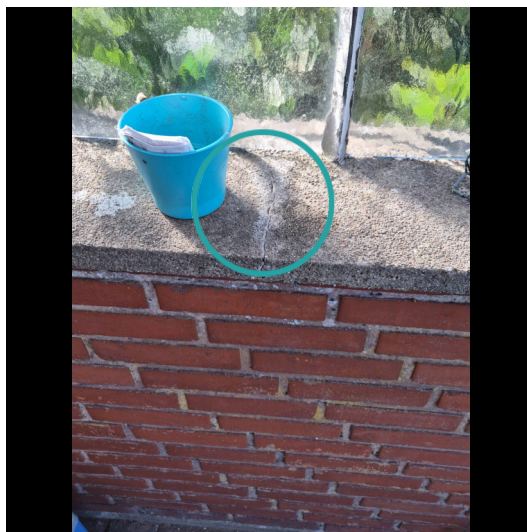
Læmurens murværk har udfaldne/porøse fuger og der ses revner i topplade, ses på væg mod nabo

Skaden kan udvikle sig over en længere årrække.

## Udkradsning og udbedring af murfuger

Udbedringseksempel: Eftergang af murfuger. Forvitrede/løse fuger, synlige revner og huller i fuger udbedres ved udkradsning og omfugning. Murværkets fuger udkradses i fuld bredde til dybde min. 15 mm fra den færdige fugeoverflade. I ældre murværk udkradses til dybde min. 25 mm. Efter rengøring og vanding efterfuges med tilbageliggende fuge.

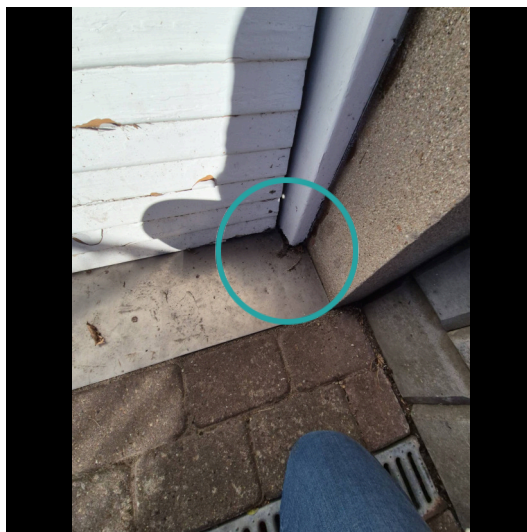
Der er nedbrydninger i karm og ramme på garageport

Nedbrydningen vurderes at fortsætte på længere sigt.

## Udskiftning af nedbrudt træ

Udbedringseksempel: Udskiftning af træ. Det nedbrudte træ skæres væk og et stykke træ af samme sort og densitet tildannes nøjagtigt og indsættes i stedet for det beskadigede. Det reparerede område grundes og malebehandles på begge sider. Døren afvaskes, slibes og males en gang.

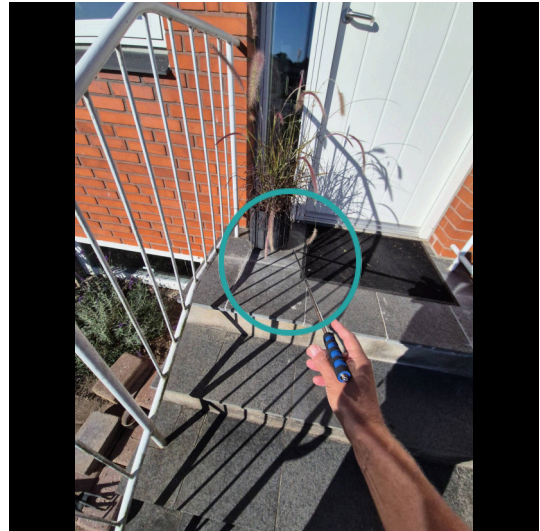
Enkelte klinker på hovedtrappe har begrænset vedhæftning

Konstruktionen har henstået sådan i en længere årrække uden følgeskader, der vurderes derfor ikke at være nærliggende risiko for skade.

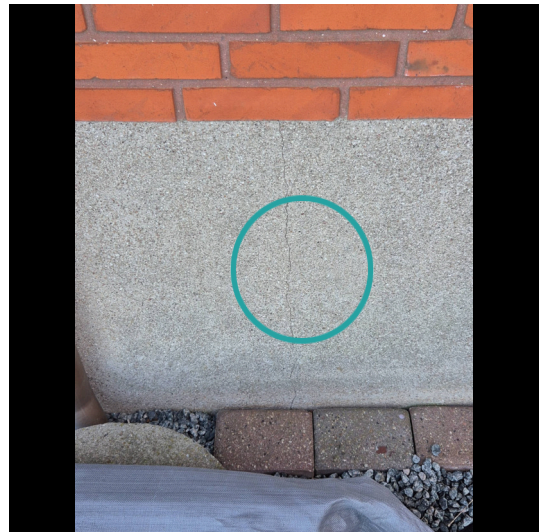
Der er enkelte revner i sokkel bl.a. mod have. Revnerne kan ikke genfindes i ydervæggen

Revnedannelsen skønnes at være i ro - mindre bevægelse over en længere årrække samt mindre revnedannelse efter reparation kan dog forekomme. Mindre revner er almindeligt forekommende i ældre bygninger.

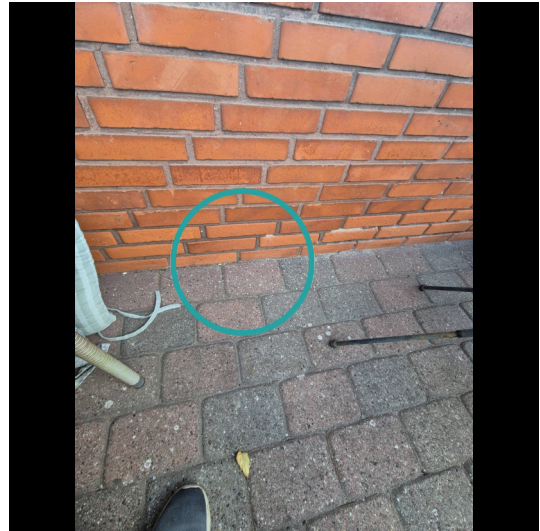
Terræn er for tæt på underkanten af ydervæg, ses ved terrasse

Omfanget er på nuværende tidspunkt så begrænset, at der ikke skønnes at være nogen risiko.

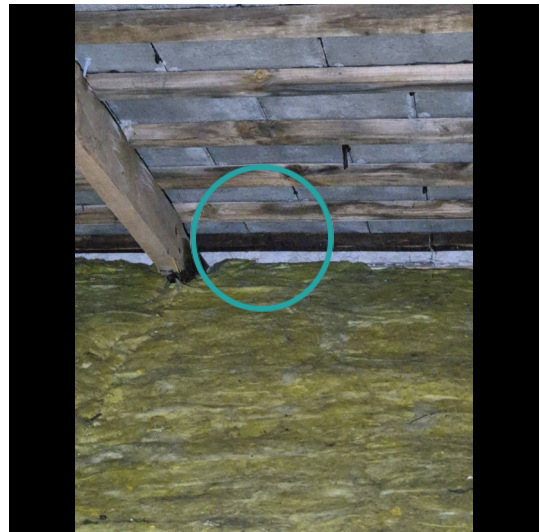
Der er begrænset ventilation langs tagfod og i kip, i tagrummet

Forholdet ved tagfoden kan medføre, at den naturlige fugtige luft i loftsrummet ikke bliver ledt bort, der ses dog ikke tegn på skade her af.

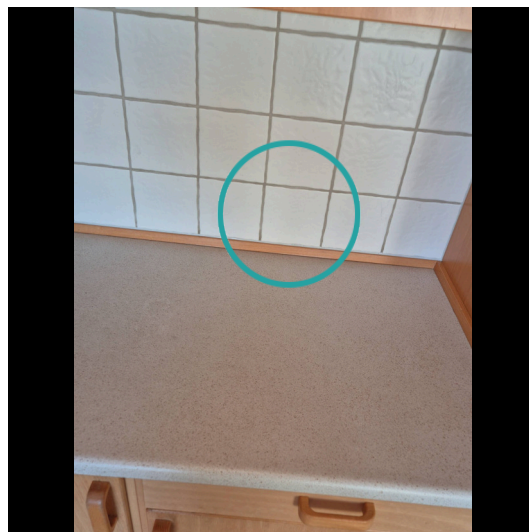
Der er enkelte vægfliser med mangelfuld vedhæftning til underlaget over køkkenbord

Omfanget er på nuværende tidspunkt så begrænset, at der ikke skønnes at være nogen risiko.

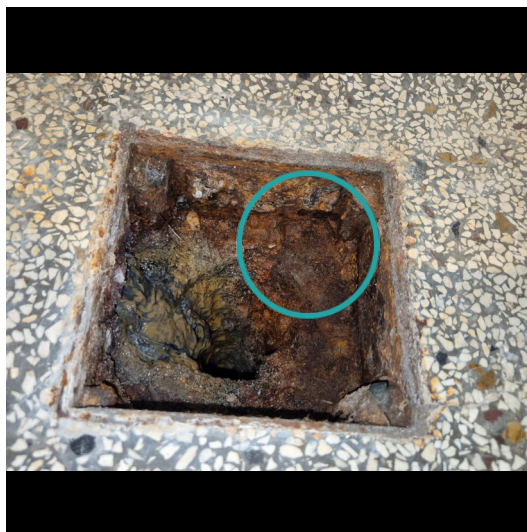
Afløbsskålen uden for bruseniche er rusten/tæret.

Hvis gulvafløbet fremover bliver belastet af vand fra gulvoverflade, kan dette give anledning til vandudsivning og skader på de omkringliggende konstruktioner og installationer.

## Udskiftning af gulvafløb

Udbedringseksempel: Udskiftning af gulvafløb i betongulv med fliser/klinker. Afløbsskål ophugges og udskiftes med ny afløbsskål af rustfrit stål med ramme og 140 x 140 mm rist. Inkl. membranklemflange, vandlås og studse for sideindløb. Afløbsskålen tilsluttes afløbssystemet. Beton udstøbes omkring gulvafløbet til plan med eksisterende betonlag.

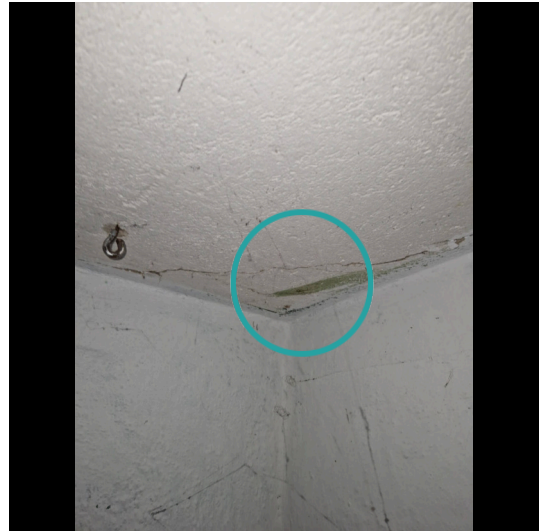
Der er revnedannelser og mindre skader i lofter i kælderen bla i fyrrum og trappegang

Forholdet er begrænset og skønnes ikke at vil udvikle sig. Mindre revnedannelser er normalt forekommende i pudsede overflader.

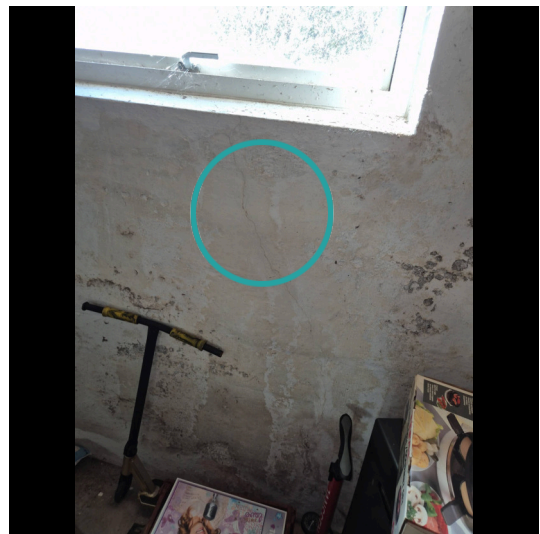
Der er revner i kælderydervægge f.eks. midt syd

Konstruktionen har henstået sådan i en længere årrække uden følgeskader, der vurderes derfor ikke at være nærliggende risiko for skade.

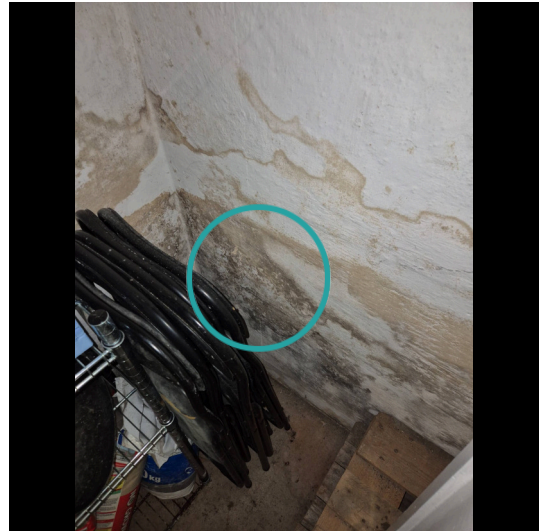
Der er fugtopstigning og fugtgennemtrængning i kældervægge samt løst og afskallet puds og fugtskjolder bl.a. i garage og bryggers

Omfanget er på nuværende tidspunkt så begrænset, at der ikke skønnes nærliggende risiko for skade. Opstigende og indtrængende grundfugt i ældre kældervægge er almindeligt forekommende.
