# REAL

Realsyn+ for

Amtsskrivervej 10,  
4671 Strøby

Dato for besigtigelse: 27-03-2026

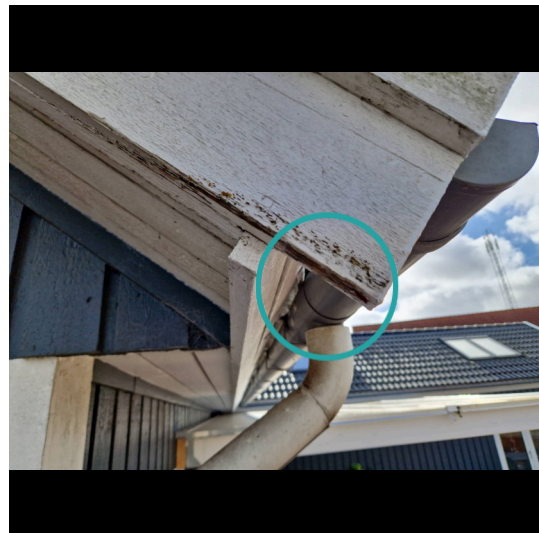
### Tag

Vindskede mod nordvest har lidt begyndende nedbrydning i bunden

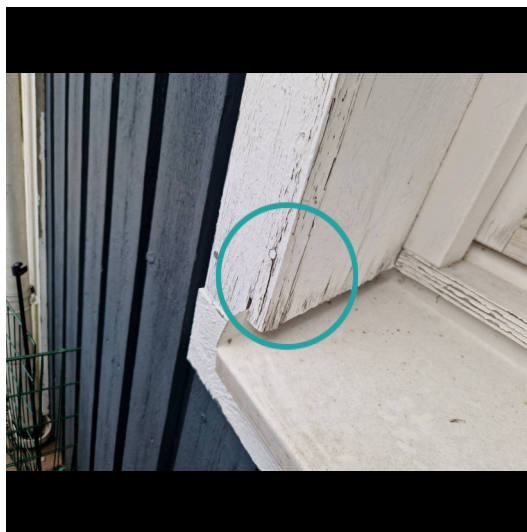
Udvendige beklædninger (hvidt træværk) omkring vinduer er flere steder under nedbrydning mod nord, syd, og vest

Det må påregnes, at forholdet vil udvikle sig på længere sigt.

## Udskiftning af beklædning

Udbedringseksempel: Udskiftning med ny beklædning Beklædning med lister opsættes på underlag, som eksisterende.

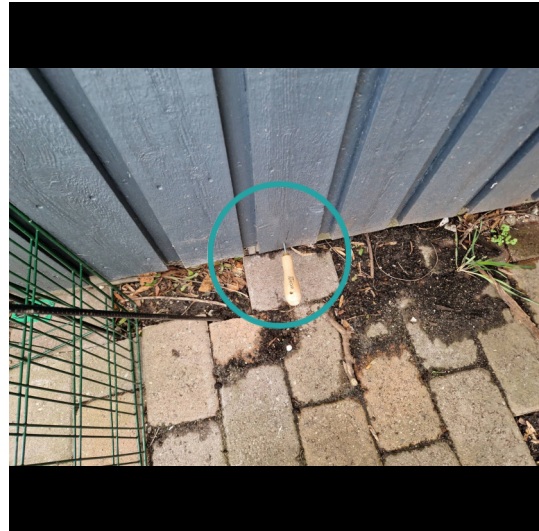
Træbeklædningen mod vest er enkelte steder med påbegyndende nedbrydning i bunden

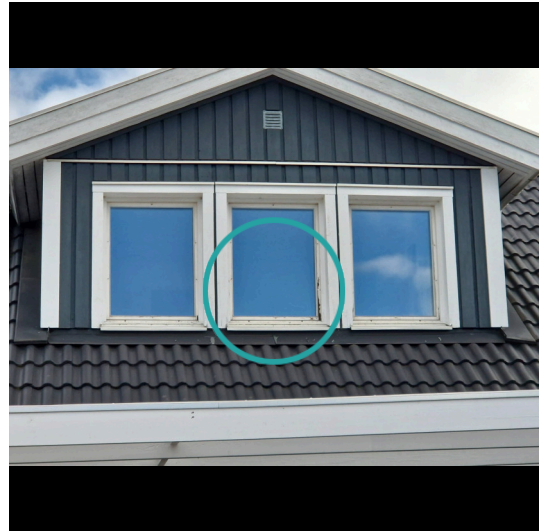
Der er nedbrydning i vinduerne i kvisten mod vest

Nedbrydningen vurderes at fortsætte på længere sigt.

## Udskiftning af kvist

Udbedringseksempel: Udskiftning af kvist. Den eksisterende kvist nedtages partielt og bortkøres. Præfabrikeret kvist som Quattro Færdigkvist, bredde 1,2 m, taghældning 45°. Kvisten leveres færdigmonteret med falset tagdækning, flunker og tagrende af zink 12, 2-fags frontvindue, vindue i gavltrekan, isolering, inddækninger og 15 mm forsænkede skotrender. Tilsætninger og indvendig beklædning af gipsplader leveres monteret fra fabrik. Kvisten monteres på den ilagte kvistramme og forankres til tagkonstruktionen med vinkelbeslag.

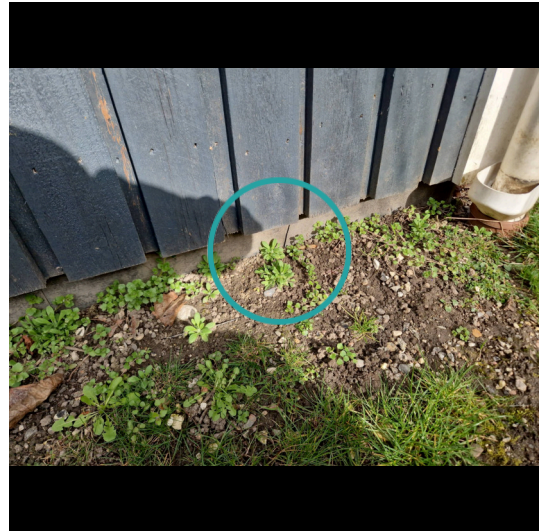
Eternitpladerne på soklen er revnet, mod syd på tilbygningen mod øst

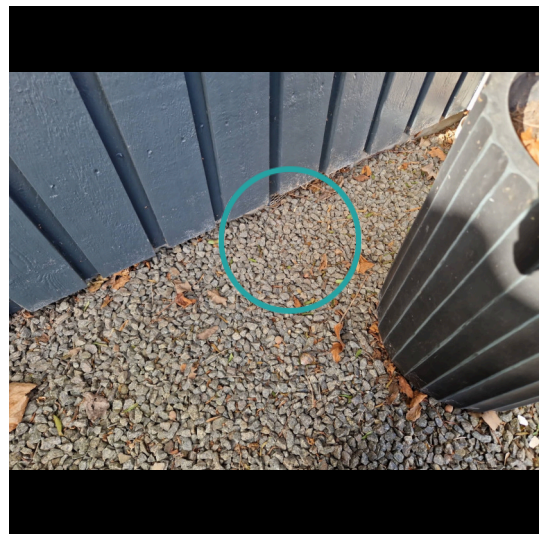
Sokkeludluftning fra krybekælder sidder meget tæt på terræn mod øst

Der måles ingen fugt indvendig ved besigtigelsen, hvorfor afstanden skønnes tilstrækkelig.

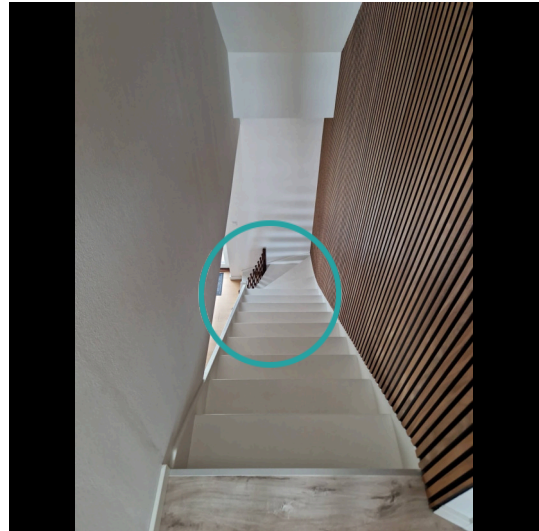
Der er ikke udført håndliste ved trappen til 1. sal

Der er risiko for personskade.

## Montering af værn m. håndliste

Udbedringseksempel: Montering af værn/håndliste.

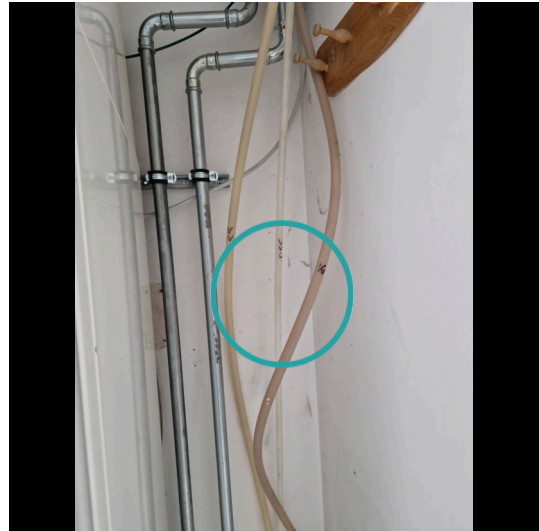
Vandrør mv. er ikke fastgjort i tilstrækkeligt omfang ved varmeinstallation

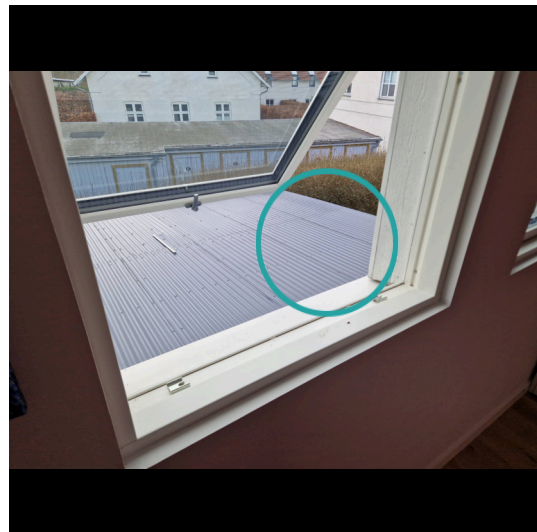
Der er ikke den påbudte redningsåbning i værelserne

Der er risiko for personskade i tilfælde af brand.

### Etablering af godkendt redningsåbning

Opgaven har ikke været mulig at prissætte, det anbefales at kontakte en tømrer med henblik på udredning af opgaven og tilbud på udbedring.

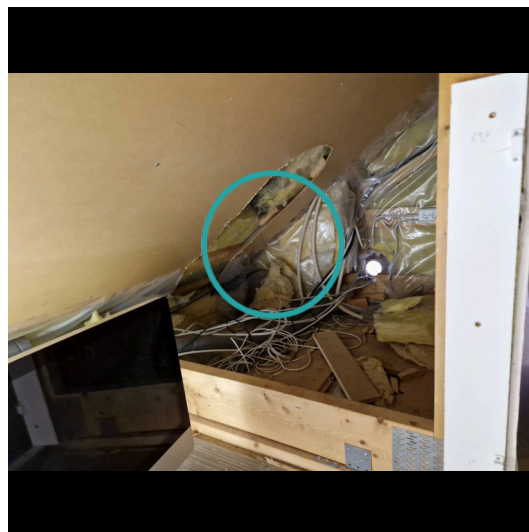
Dampspærre omkring tidligere skorsten er ikke intakt/tætssluttende.

Der skønnes ikke at være risiko for følgeskader, da tagrummet vurderes at være ventileret tilstrækkeligt.

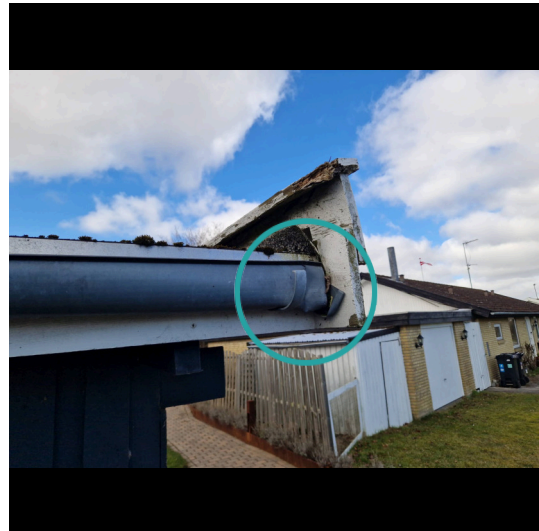
Der er revner/utætheder i tagrende på hjørnet ved indkørsel

Forholdet skønnes ikke at give anledning til skader på andre bygningsdele, men vil på længere sigt udvikle sig.

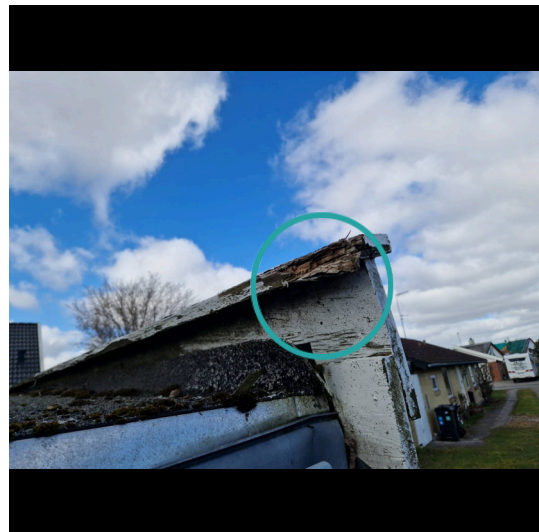
Dækbrædder mod nord er nedbrudte

Udviklingen skønnes at fortsætte, og det kan medføre svigt på længere sigt.

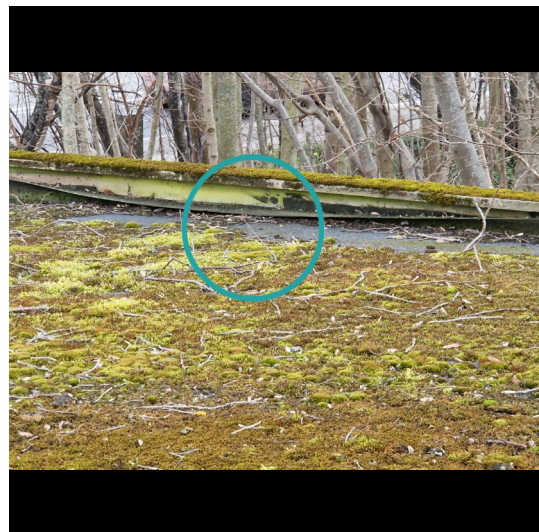
Tagappen er løs langs vindskeder

Forholdet kan fortsat udvikle sig, og der er nærliggende risiko for skader på andre bygningsdele.
