Realsyn+ for

Stationsvej 4,  
8362 Hørning

## Introduktion til VTR rapporten

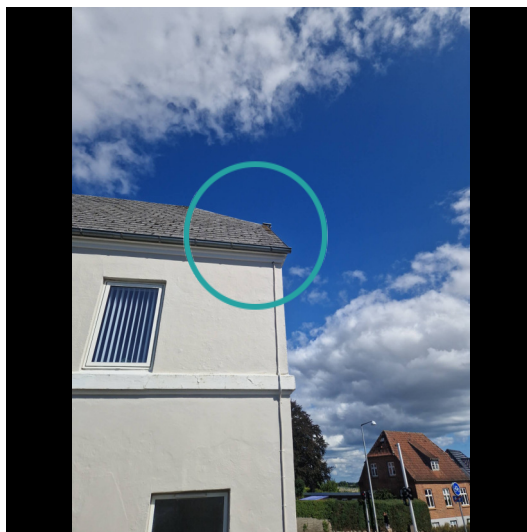
**Tag****SKADE:**

Samlingerne mellem skiferpladerne er ikke tætte

**RISIKO:**

Forholdet kan fortsat udvikle sig, og der er nærliggende risiko for skader på andre bygningsdele.

**Udskiftning af tagplader**

Udbedringseksempel: Udskiftning af tagplader eks. som Cembrit oplægges på det eksisterende lægteunderlag, med tætningsbånd i bølgepladernes vandrette overlæg og fastgøres med indfarvede tagskruer, spændskiver og tætningskiver. Udhængsklodser af plast med ventilation monteres over nederste taglægte ved tagfod.

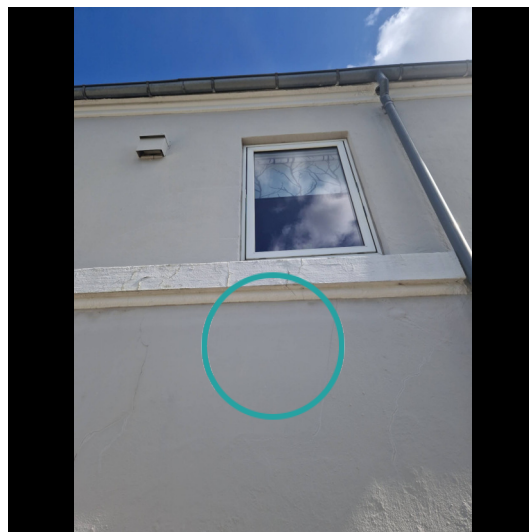
**Ydervægge****SKADE:**

Ydervægge har enkelte revner, mindre områder med puds med begrænset vedhæftning og pudsafskalning, bl.a. mod indkørsel og vej

**NOTE:**

Nævnte revner er af begrænset størrelse – mindre bevægelse over en længere årrække vil givet forekomme – også efter evt. reparationer. Denne type revner er ikke unormale.

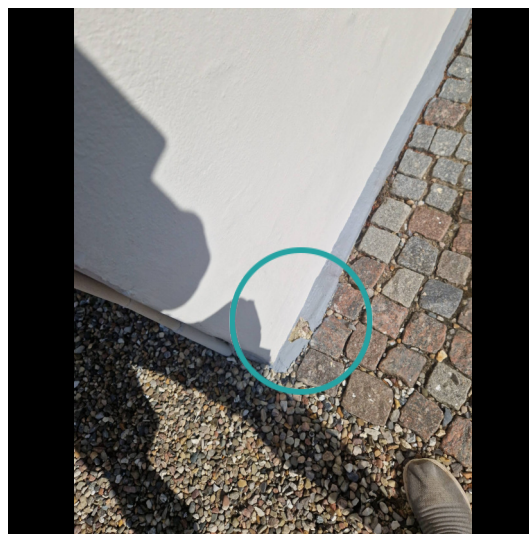
**Fundament/sokkel****SKADE:**

Der er enkelte revner og afskalninger i sokkelpuds især mod vej

**NOTE:**

Konstruktionen har henstået sådan i en længere årrække uden følgeskader, der vurderes derfor ikke at være nærliggende risiko for skade.

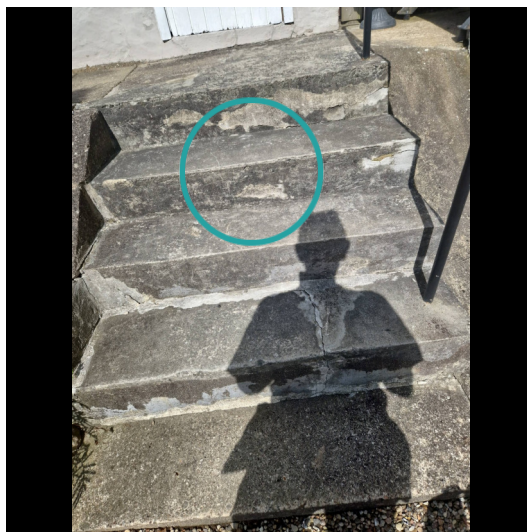
**Fundament/sokkel****SKADE:**

Trappeløb til stueetage har revnedannelser, løst puds og pudsafskalninger i trin og i vanger.

**RISIKO:**

Det vurderes, at skaden kan udvikle sig på længere sigt.

**590,00 Pr m2****Eftergang af puds samt pudsrevner på trappe**

Udbedringseksempel: Eftergang af trappe. Afskalninger og løst puds på trappe afhugges, dybde min. 10 mm, kant 90°. Grundes og slutpudses med mørtel af samme type som den øvrige puds og afdækkes mod udtørring i ca. 10 dage. Ved evt. reparation ved terræn føres mørtlen min. 100 mm under terræn.

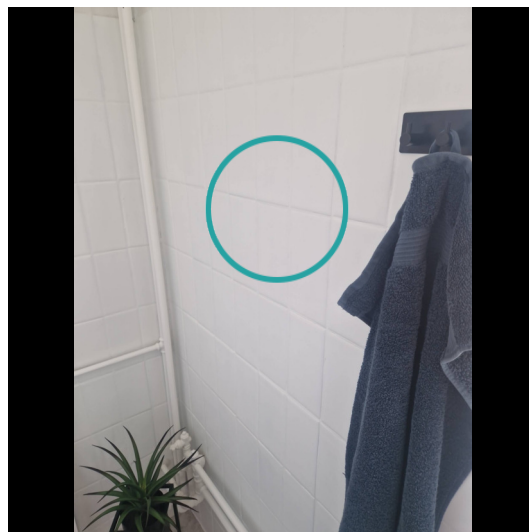
**Stueplan****SKADE:**

Der er flere vægfliser med mangelfuld vedhæftning til underlaget på ydervæg

**NOTE:**

Der er tale om områder, som ikke er vandbelastet. Der vurderes derfor ikke at være nærliggende risiko for skader.

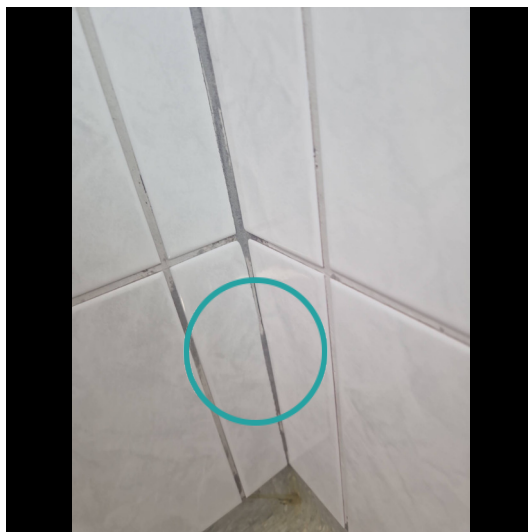
**SKADE:**

Der er revnede fuger på væg i bl.a. i bruseniche

**RISIKO:**

Der er tale om vægge, som er direkte vandbelastede, hvorfor der er risiko for skader på de omkringliggende konstruktioner og installationer.

**Eftergang af fuger**

Udbedringseksempel: Eftergang af fuger. Eksisterende fuger udskæres. Underlaget rengøres omhyggeligt, fugesider affedtes.

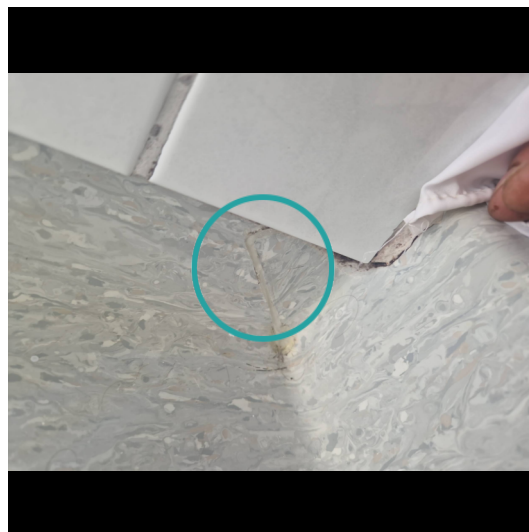
**SKADE:**

Vinylbelægningen ved gulvet har defekte svejsesamlinger i brusenichen

**RISIKO:**

Der er tale om gulv med direkte vandbelastning, hvorfor der er risiko for skader på de omkringliggende konstruktioner og installationer.

## Udbedring af vinyl-/linoleumsgulv

Udbedringseksempel: Udbedring af gulvbelægning af vinyl/linoleum i vådrum. Gulv af beton fuldspartles med spartelmasse. Skridsikker vinylbelægning, bredde 2,0 m, tykkelse 2 mm, som Tarkett type Granit Safe T, pålægges med færrest mulige samlinger under hensyntagen til den anvendte banebredde. Vinylbelægningen fuldklæbes til underlag med speciallim. Efter limning tromles belægningen og samlingerne svejses med indfarvet tråd, så gulvet bliver fugefrit. Vinylen føres op i hulkel og svejses i samlinger.

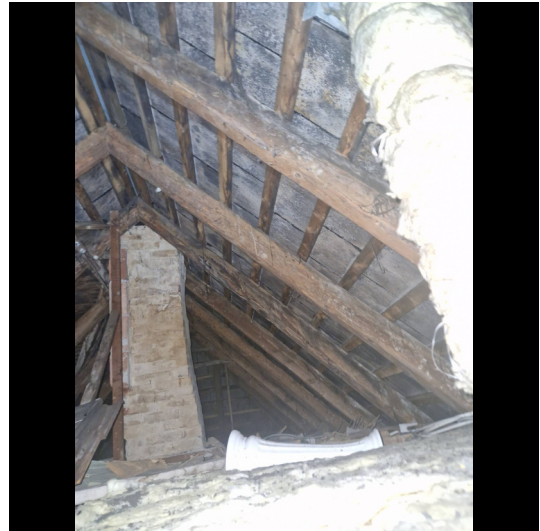
**1. Sal****SKADE:**

Der er tør afvaskningsslam på spær

**NOTE:**

Afrensningsslammet kan indeholde asbest, hvorfor kontakt bør undgås. Såfremt det ønskes fjernet bør det ske i henhold til gældende anvisninger.

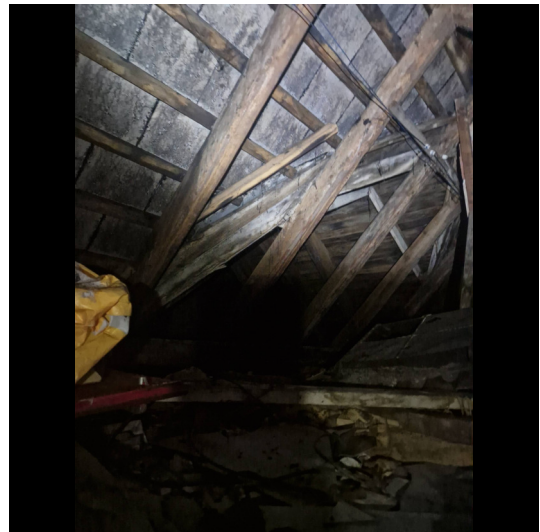
**1. Sal****SKADE:**

Skotrendebrædder og planker under skotrende mod indkørsel er skjoldede / misfarvede. Forholdet er konstateret i tagrum.

**NOTE:**

Forholdet skønnedes tørt ved besigtigelsen og vurderes derfor af ældre dato.

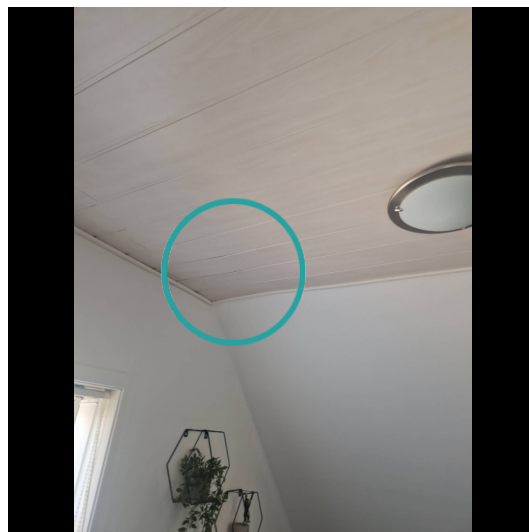
**SKADE:**

Der er skævheder i loft

**NOTE:**

Forholdet skønnes ikke at medføre nogen risiko.

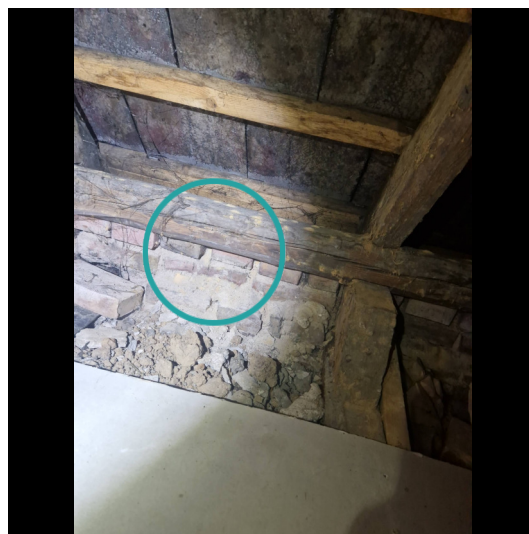
**SKADE:**

Tagkonstruktionens træværk har spor efter angreb af insekter.  
Det ses f.eks. fodrem

**NOTE:**

Forholdet skønnes ikke at medføre nogen væsentlig risiko.

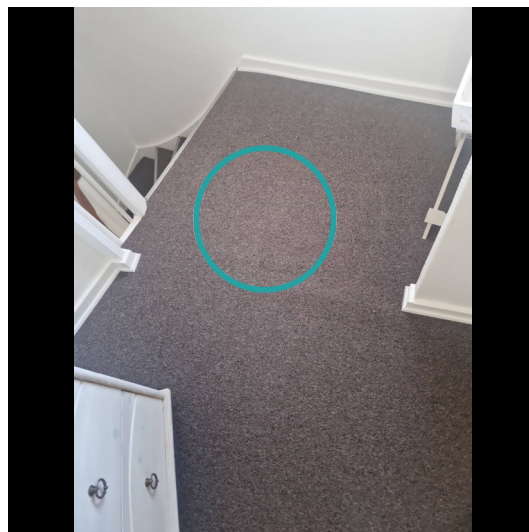
**1. Sal****SKADE:**

Gulvet har mindre skævheder og ujævnheder f.eks ved trappe

**NOTE:**

Forholdet skønnes aldersrelateret, uden konstruktiv betydning. Mindre ujævnheder/skævheder er almindeligt forekommende i ældre bygninger.

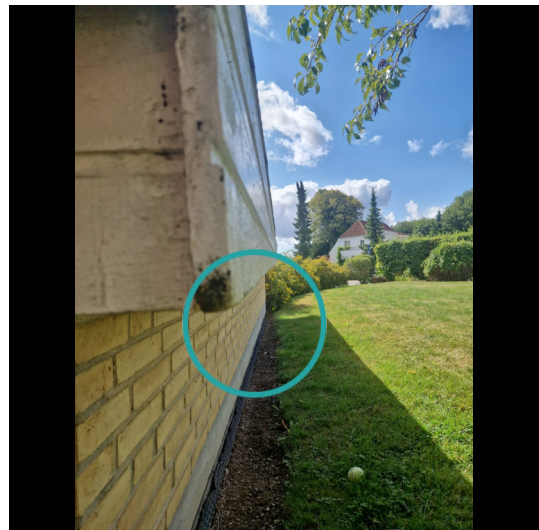
**Tag****SKADE:**

Udvendigt træværk ved og omkring tag har påbegyndende nedbrudt træ. Forholdet er konstateret i stern mod vej

**RISIKO:**

Det vurderes, at skaden kan udvikle sig på længere sigt.

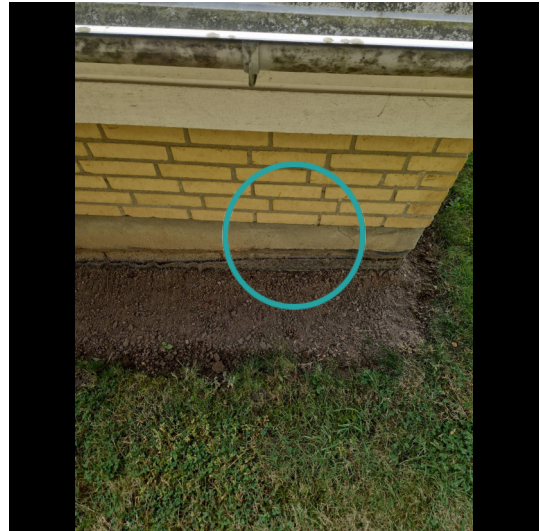
**Fundament/sokkel****SKADE:**

Der er stedvise revner i sokkelpudsen, f.eks. mod have

**NOTE:**

Omfanget er på nuværende tidspunkt så begrænset, at der ikke skønnes at være nogen risiko.

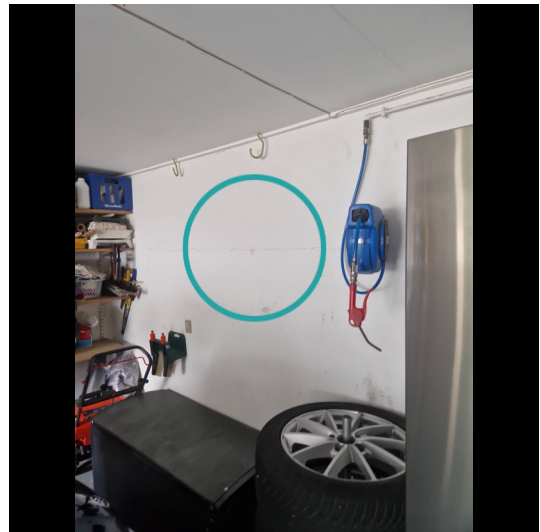
**Stueplan****SKADE:**

Der er registreret revner i vægge

**NOTE:**

Revnerne er på steder hvor de kan forventes (samlinger m.m.) og skønnes uden konstruktiv betydning.

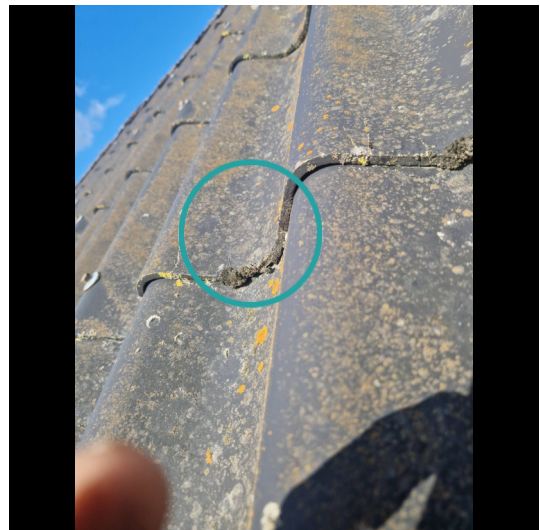
**Tag****SKADE:**

Bølgeeternittagplader er af asbestfri type og har nedbrydning i kanter og overflader

**RISIKO:**

Skaden kan udvikle sig over en længere årrække.

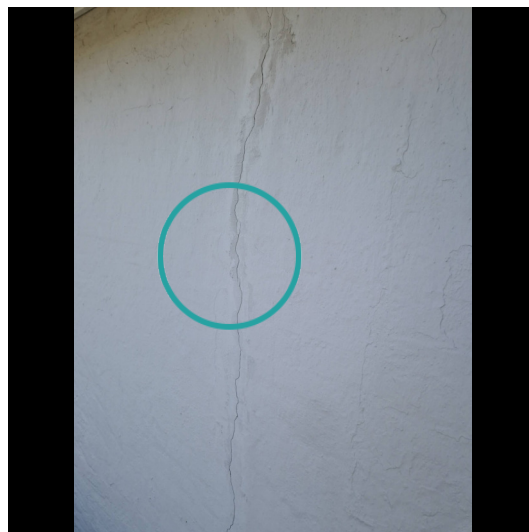
**SKADE:**

Ydervægge har enkelte revner, bl.a. mod indkørsel

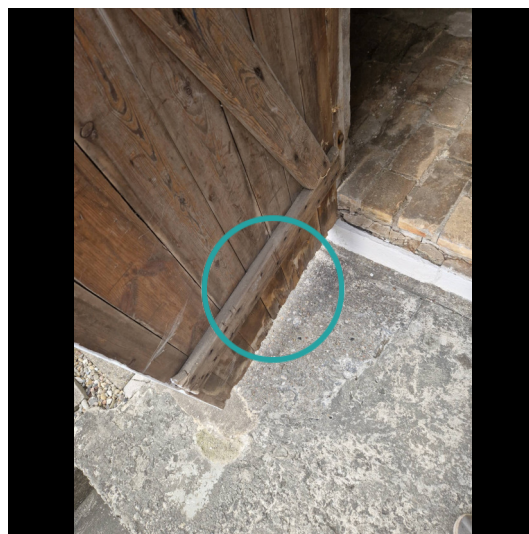
**SKADE:**

Der er nedbrydninger i døre mod vej

**RISIKO:**

Skaden kan udvikle sig over en længere årrække.

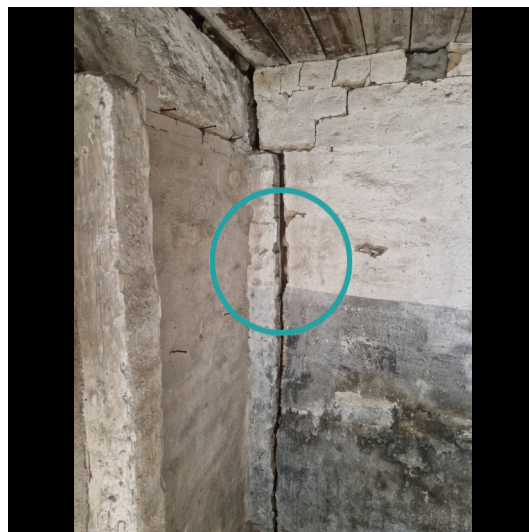
**SKADE:**

Der er registreret revner i ydervægge ved murpiller

**RISIKO:**

Det vurderes, at skaden kan udvikle sig på kortere sigt.

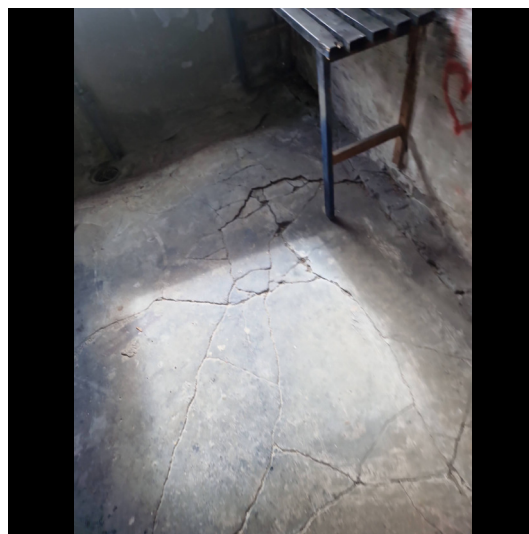
**SKADE:**

Der er afskalninger og revnedannelse i gulvpladen

**NOTE:**

Forholdet skønnes ikke at medføre nogen væsentlig risiko.

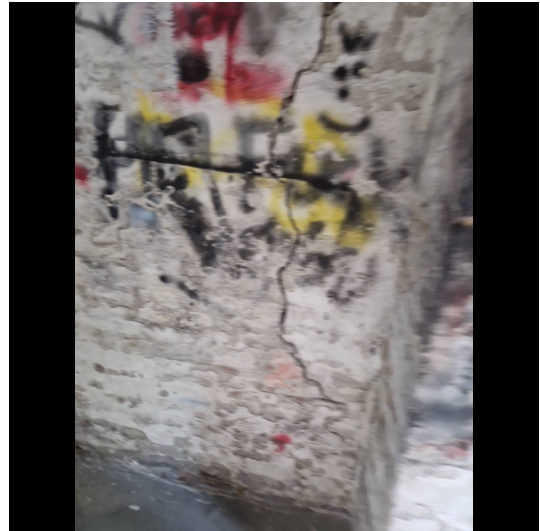
**Stueplan****SKADE:**

Der er registreret revner og pudsafskalninger i vægge

**NOTE:**

Revnerne er på steder hvor de kan forventes (samlinger m.m.) og skønnes uden konstruktiv betydning.

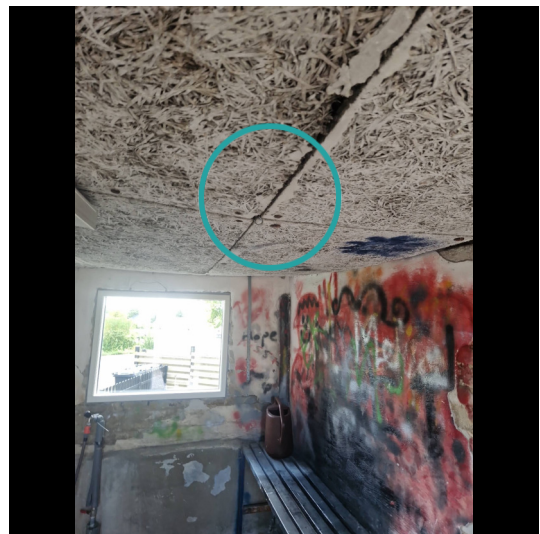
**Stueplan****SKADE:**

Der er skævheder i loft

**NOTE:**

Konstruktionen har henstået sådan i en længere årrække uden følgeskader, der vurderes derfor ikke at være nærliggende risiko for skade.

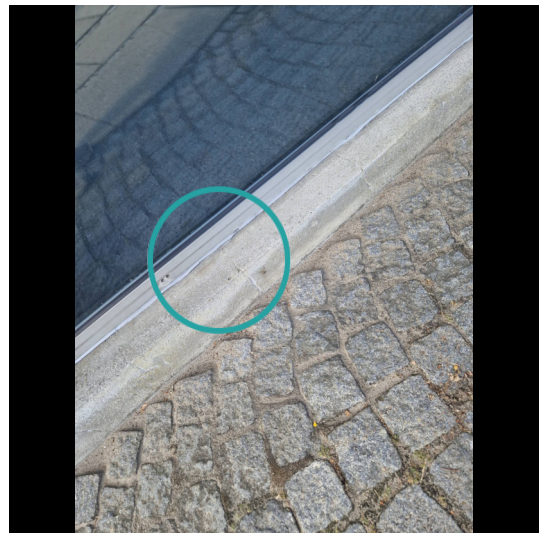
**Døre/vinduer/porte****SKADE:**

Fuger omkring døre og vinduer har mistet elasticiteten, og mangler vedhæftning mellem murværk og karm

**NOTE:**

Der er ikke tegn på skade efter nu mange år, hvorfor forholdet skønnes uden konstruktiv betydning.

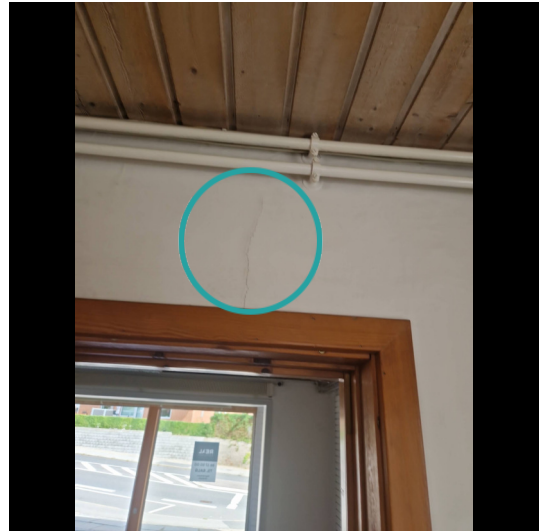
**Stueplan****SKADE:**

Der er registreret revner i vægge

**NOTE:**

Revnerne er på steder hvor de kan forventes (samlinger m.m.) og skønnes uden konstruktiv betydning.

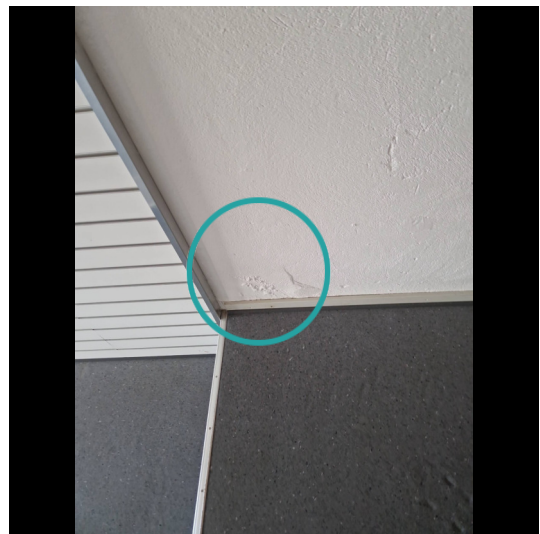
**Stueplan****SKADE:**

Der er konstateret områder, hvor vægpuds har manglende/begrænset vedhæftning til underlaget

**NOTE:**

Forholdet er begrænset og skønnes ikke at vil udvikle sig.

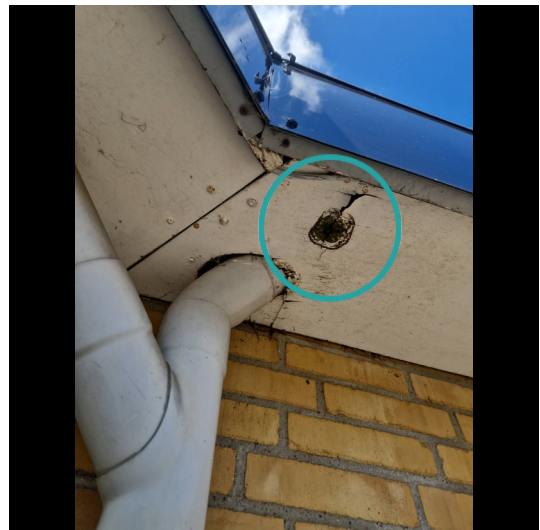
**Tag****SKADE:**

Udvendigt træværk ved og omkring tag har påbegyndende nedbrudt træ. Forholdet er konstateret i underbeklædning mod vej

**RISIKO:**

Skaden kan udvikle sig over en længere årrække.

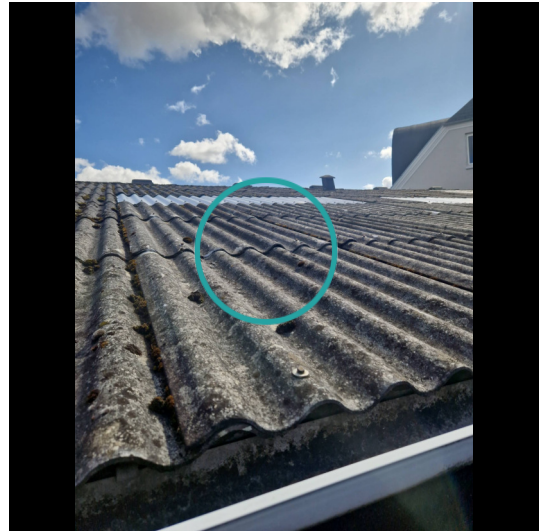
**Tag****SKADE:**

Tagpladerne har revner enkelte steder, det ses f.eks. under ovenlys ved garage

**RISIKO:**

Forholdet kan fortsat udvikle sig, og der er nærliggende risiko for skader på andre bygningsdele.

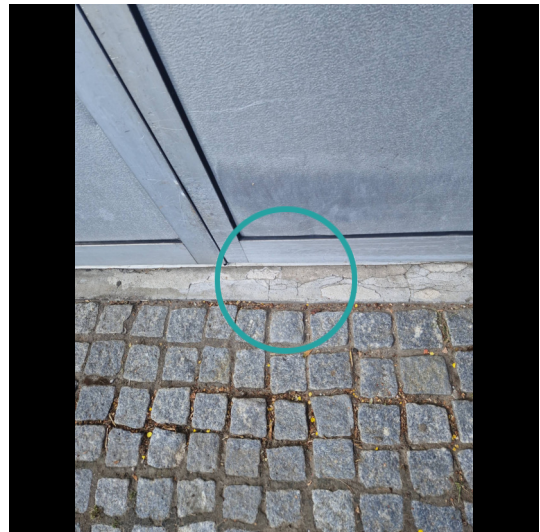
**Fundament/sokkel****SKADE:**

Der er enkelte revner og afskalninger i sokkel især mod vej

**NOTE:**

Revnedannelserne skønnes at være i ro - mindre bevægelse over en længere årrække samt mindre revnedannelse efter reparation kan dog forekomme. Mindre revner er almindeligt forekommende i ældre bygninger.
