Realsyn+ for

Bøgebanken 14,  
4681 Herfølge

**Bygningsoversigt**

Dato for besigtigelse: 20-07-2026

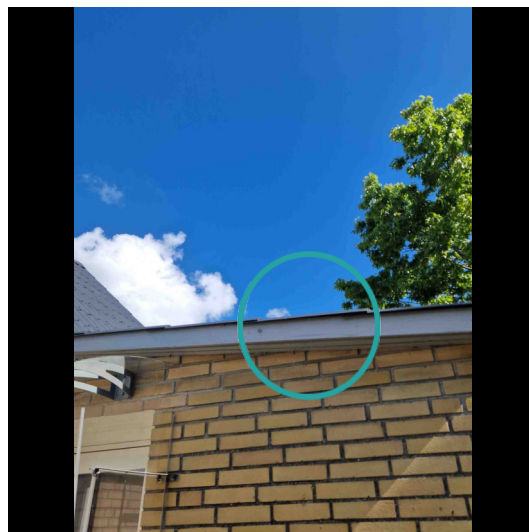
**Tag****SKADE:**

Taghældningen er mindre end foreskrevet af tagproducenten på den lille udbygning mod øst (bryggers/badeværelse) og der ses reparationer med tagtæt eller lignende

**RISIKO:**

Den kan derfor ikke forventes at være tæt.

**NOTE:**

Reparationerne må forventes at have begrænset levetid

**Ændring af taghældning**

Opgaven vurderes at kunne udbedres af en tømrer. Vi anslår, at arbejdslønnen er den største del af udbedringsomkostningen, og materialer udgør en mindre del. Det anbefales derfor at lade en tømrer udbedre opgaven på regning.

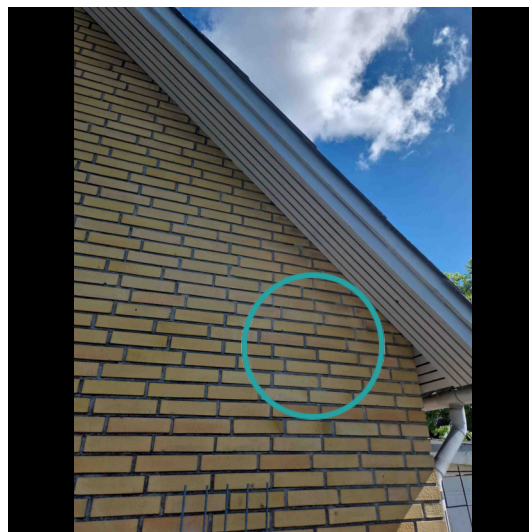
**Ydervægge****SKADE:**

Ydervægge har enkelte revner, bl.a. mod syd

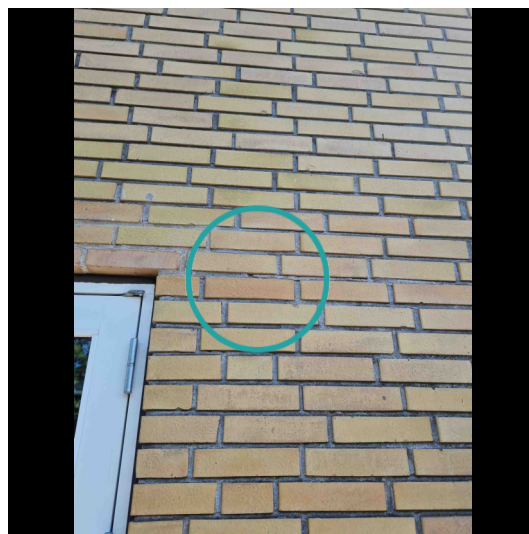
**Ydervægge****SKADE:**

Der er mindre områder med porøse og udfaldne mørtelfuger, ses f.eks. mod syd

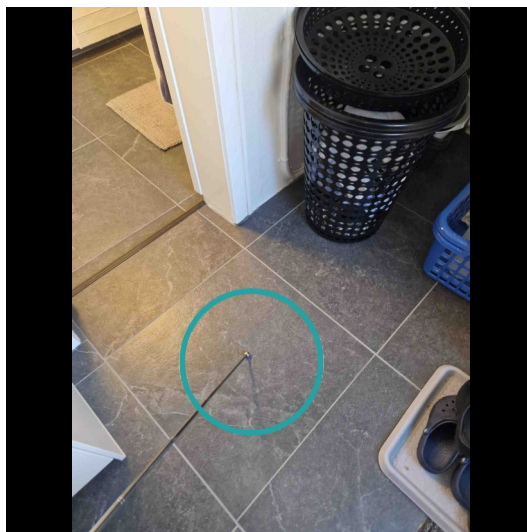
## Stueplan

### SKADE:

Der er enkelte gulvklinter der er hultlydende midt rum

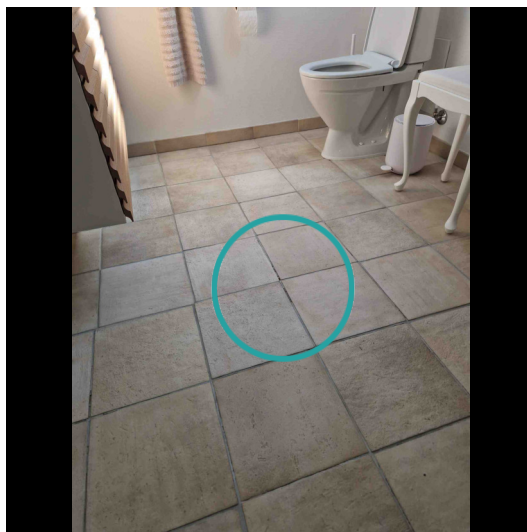
## 1. Sal

**SKADE:**

Der er revnede mørtelfuger samt gulvklinter med begrænset vedhæftning til underlaget midt i rummet

**RISIKO:**

Da der er tale om områder uden direkte vandpåvirkning, skønnes der ikke nærliggende risiko for følgeskader. Den svigtende vedhæftning er dog af en sådan karakter, at forholdet kan udvikle sig på længere sigt med risiko for svigt/revner i klinker og fuger.

**Eftergang af fuger**

Udbedringseksempel: Eftergang af fuger i vådrum. Eksisterende fuger udskæres. Underlaget rengøres omhyggeligt, fugesider affedtes. Fugemassen påføres ved brug af flisebræt, og smøres ud for at fylde mellemrummet mellem fliser og klinker.

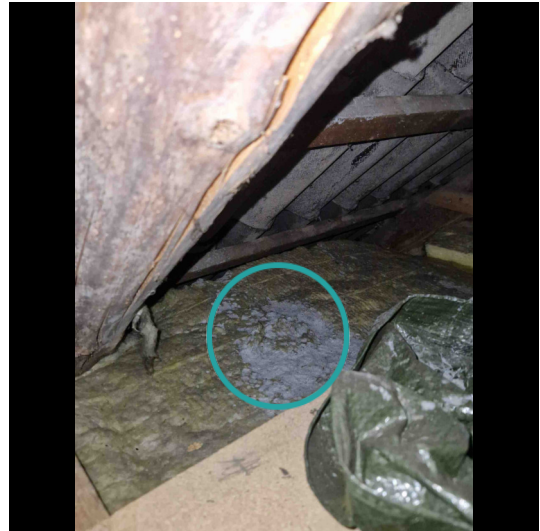
## 1. Sal

**SKADE:**

Tagplader er blevet renset og malet. Der er i forbindelse med afrensningen trængt afrensningsslam ind i tagrummet, hvor det ligger i striber på isoleringen og på gangbro

**NOTE:**

Afrensningsslammet kan indeholde asbest, hvorfor kontakt bør undgås. Såfremt det ønskes fjernet bør det ske i henhold til gældende anvisninger.

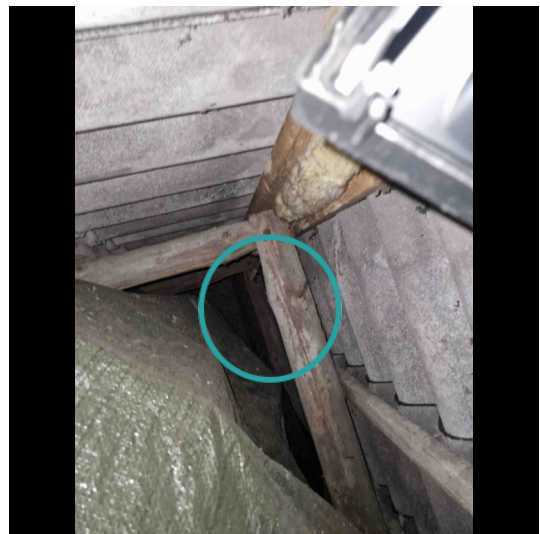
## 1. Sal

**SKADE:**

Tagrummets ventilation er begrænset.

**RISIKO:**

Forholdet kan medføre fugtproblemer og måske skader i tagkonstruktionen på længere sigt.

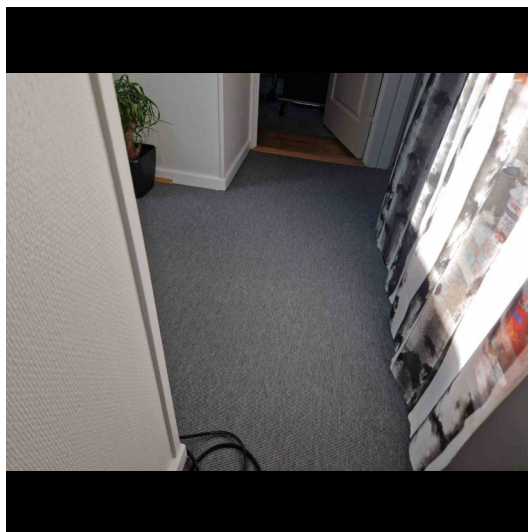
**1. Sal****SKADE:**

Gulvet/ etageadskillelsen har mindre skævheder og ujævnheder / Gulv er ude af vater flere steder f.eks i gang

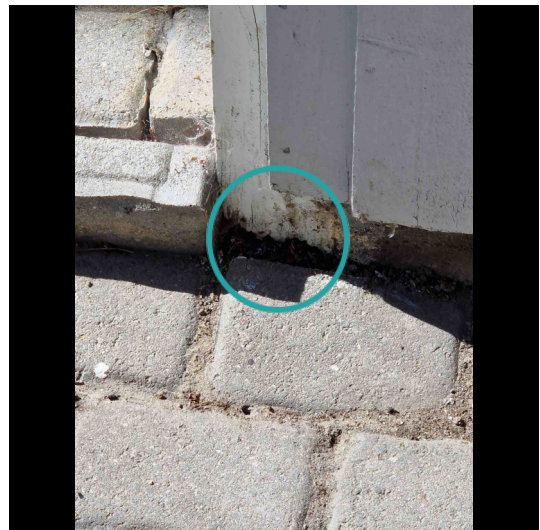
**Ydervægge****SKADE:**

Der er nedbrydning/blødt træ i de bærende træstolper

**RISIKO:**

Det vurderes, at skaden kan udvikle sig på længere sigt.

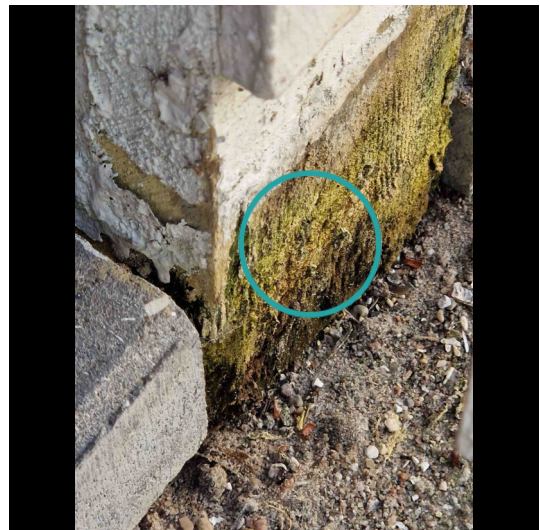
**Ydervægge****SKADE:**

Der er nedbrydning/blødt træ i de bærende træstolper f.eks mod nord ved døren

**RISIKO:**

Det vurderes, at skaden kan udvikle sig på længere sigt.

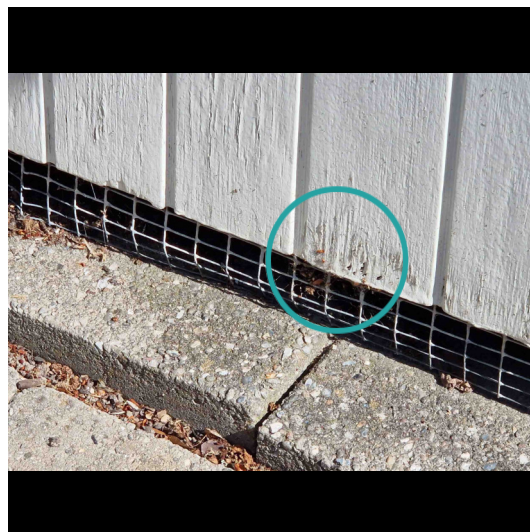
**Ydervægge****SKADE:**

Træbeklædningen er nedbrudt, f.eks. mod syd nær jorden

**RISIKO:**

Det må påregnes, at forholdet vil udvikle sig på længere sigt.
