Møllevej 2A,
4990 Sakskøbing

Bygningsoversigt

Dato for besigtigelse: 10-06-2026

Introduktion til VTR rapporten

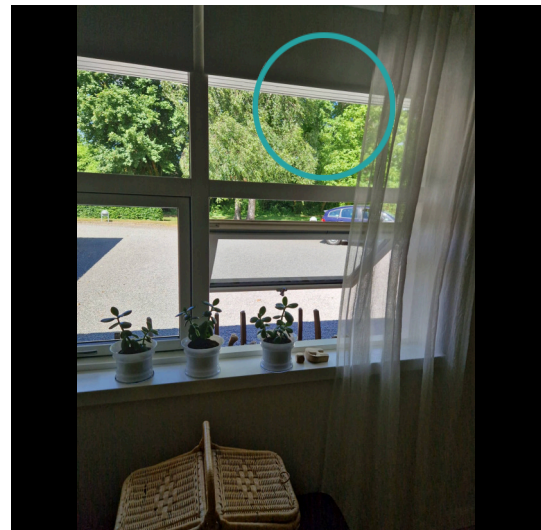
**Døre/vinduer/porte****SKADE:**

Der er ikke den påbudte redningsåbning i enkelte værelser nord og syd

RISIKO:

Der er risiko for personskade i tilfælde af brand.

Forholdet kan evt. afhjælpes ved montering af røgalarm tilsluttet el-nettet, jf. BR18.

**Indhent tilbud****Etablering af godkendt redningsåbning**

Opgaven har ikke været mulig at prissætte, det anbefales at kontakte en tømrer med henblik på udredning af opgaven og tilbud på udbedring.

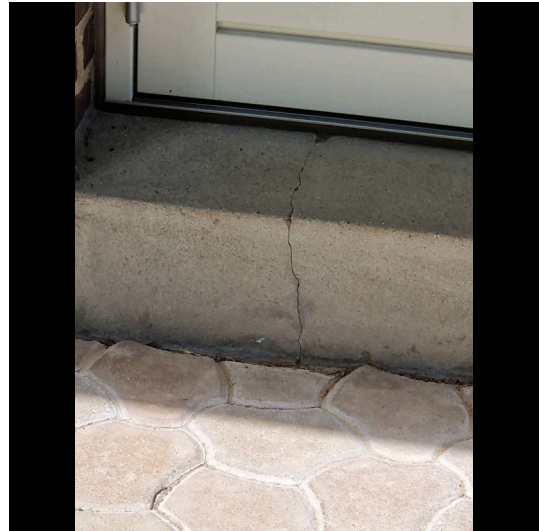
Fundament/sokkel

SKADE:

Der er enkelte revner i sokkel især mod have

NOTE:

Omfanget er på nuværende tidspunkt så begrænset, at der ikke skønnes at være nogen risiko.

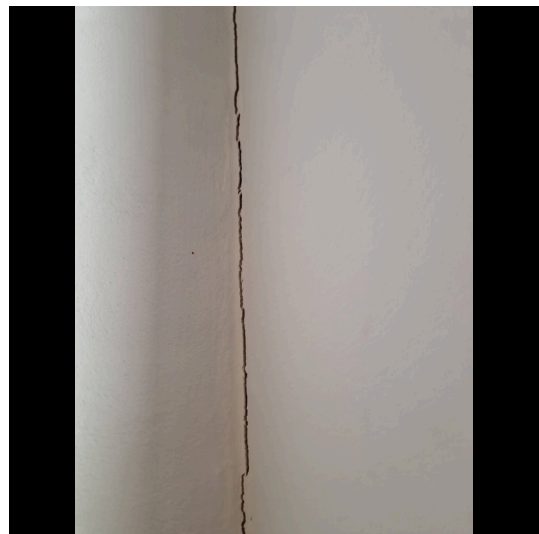
Stueplan

SKADE:

Der er registreret revner i vægge

NOTE:

Revnerne er på steder hvor de kan forventes (samlinger m.m.) og skønnes uden konstruktiv betydning.

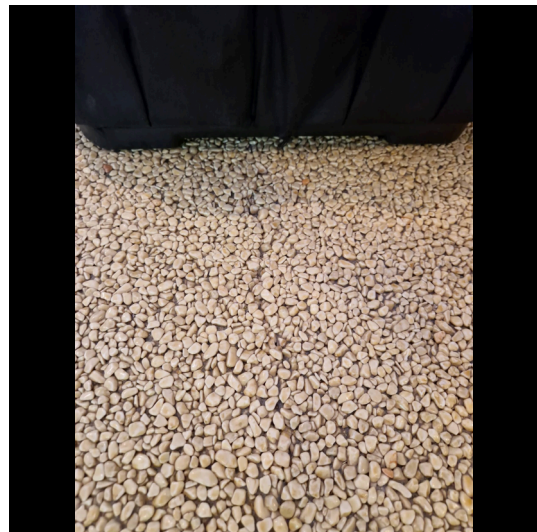
Stueplan

SKADE:

Der er en revne i gulvet ved sammenbyg

NOTE:

Det vurderes ikke, at skaden vil udvikle sig yderligere.

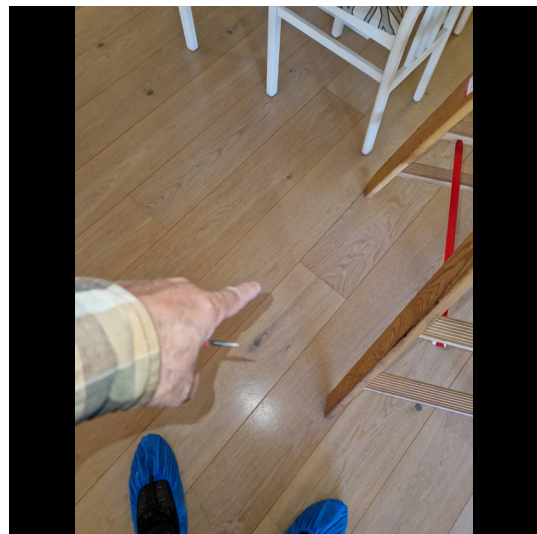
Stueplan

SKADE:

Trægulvet knirker/fjedrer/er eftergivende ved belastning

NOTE:

Omfanget er på nuværende tidspunkt så begrænset, at der ikke skønnes at være nogen risiko.

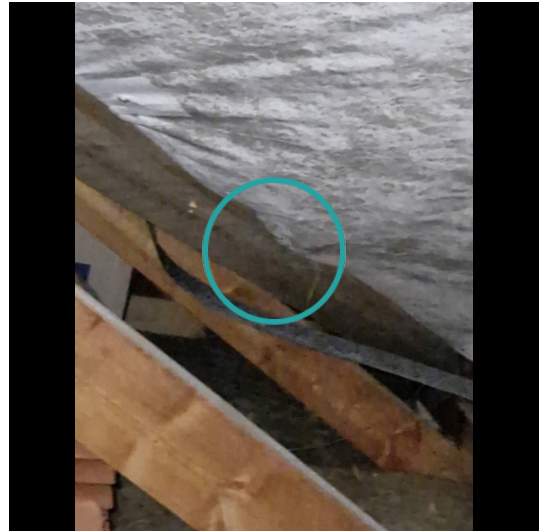
Stueplan

SKADE:

Undertag har flere defekter og er utæt

RISIKO:

Der er risiko for fugt / vandindtrængen i den underliggende konstruktion.

NOTE:

Overliggende tag vurderes tæt.

Udbedring/reparation af undertag

Udbedringseksempel: Aftagning af tagbelægning, reparation, opstramning af undertag og genudlægning af tagbelægning. Undertaget repareres og strammes op, så det højst hænger 10-15 mm. Fjedre til fastholdelse af undertag monteres på taglæggerne udefra. Den nedtagne tagbelægning genoplægges på lægteunderlaget.

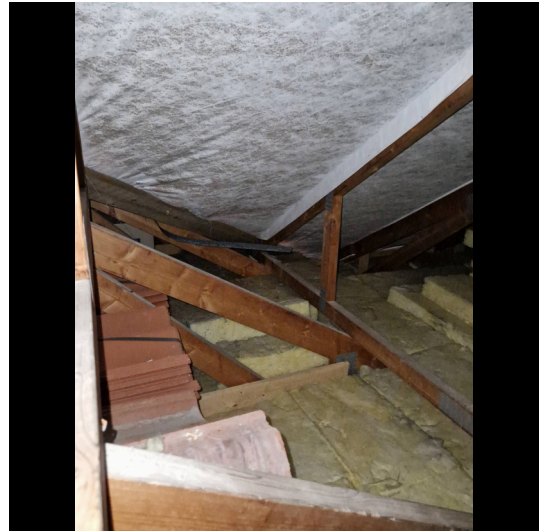
Stueplan

SKADE:

Undertaget mangler stedvist sikring mod blafring

RISIKO:

Det vurderes, at skaden kan udvikle sig på længere sigt.

Udbedring/reparation af undertag

Udbedringseksempel: Aftagning af tagbelægning, reparation, opstramning af undertag og genudlægning af tagbelægning. Undertaget repareres og strammes op, så det højst hænger 10-15 mm. Fjedre til fastholdelse af undertag monteres på taglæggerne udefra. Den nedtagne tagbelægning genoplægges på lægteunderlaget.

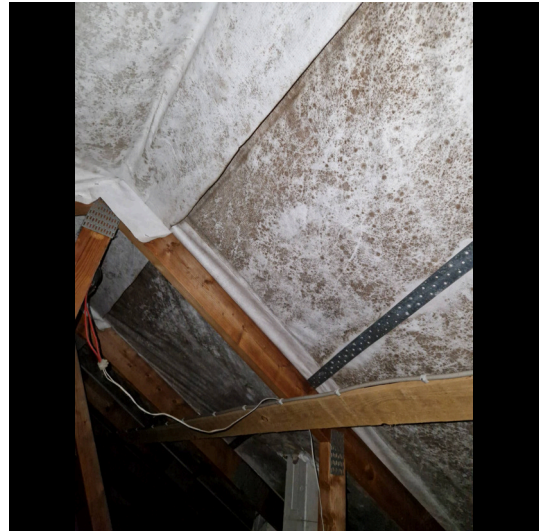
Stueplan

SKADE:

Undertaget har misfarvninger flere steder

RISIKO:

Det vurderes, at skaden kan udvikle sig på længere sigt.

NOTE:

Der er ikke målt fugt ved besigtigelsen

Udbedring/repairation af undertag

Udbedringseksempel: Aftagning af tagbelægning, reparation, opstramning af undertag og genudlægning af tagbelægning. Undertaget repareres og strammes op, så det højst hænger 10-15 mm. Fjedre til fastholdelse af undertag monteres på taglæggerne udefra. Den nedtagne tagbelægning genoplægges på lægteunderlaget.

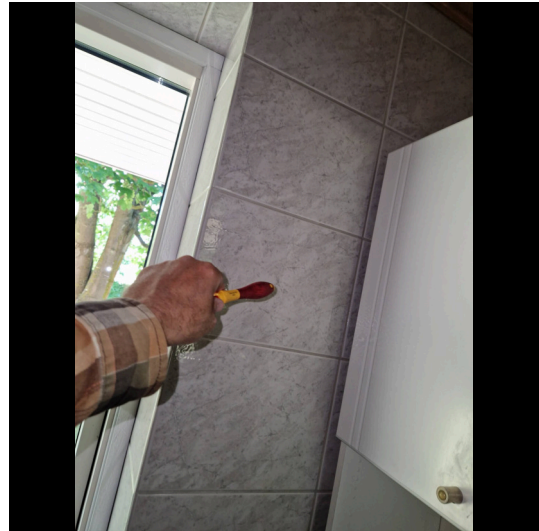
Stueplan

SKADE:

Der er enkelte vægfliser med mangelfuld vedhæftning til underlaget på ydervæg

NOTE:

Omfanget er på nuværende tidspunkt så begrænset, at der ikke skønnes at være nogen risiko.
