198059 - Tilstandsvurdering

Bundgarnet 121, 4780, Stege

Bundgarnet 121
4780 Stege

Thomas Jul Larsen
NRGi Rådgivning A/S
Lautrupvang 2, 2750 Ballerup
Tlf. 70 20 86 86, info@nrgi.dk

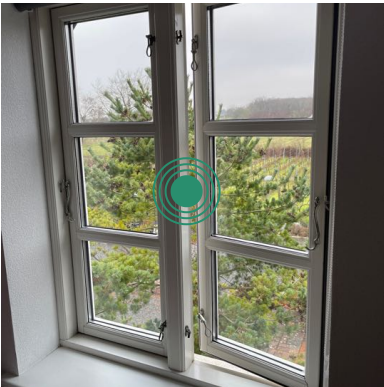
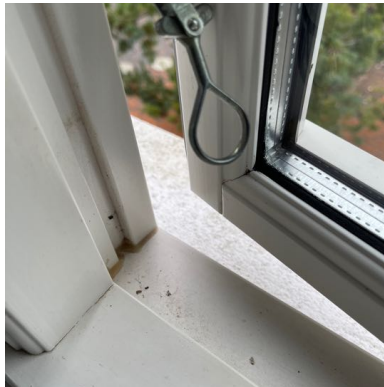
1. sal - Gavlværelse mod nord

Vinduet opfylder ikke kravet til en redningsåbning

Forholdet giver risiko for personskade.

Den fri åbning skal opfylde bygningsreglementets krav. Forholdet gør det svært eller umuligt at komme ud af huset ved brand, og ligeledes gør det svært eller umuligt for redningsmandskab at komme ind i huset.

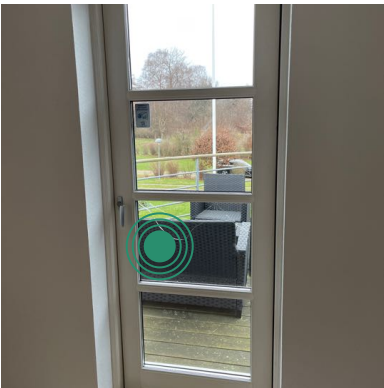
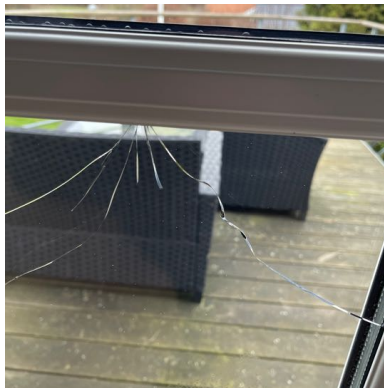
Døre/vinduer/porte

Der er en revnet rude i altandøren

Ruden er svækket med risiko for yderligere skadesudvikling.

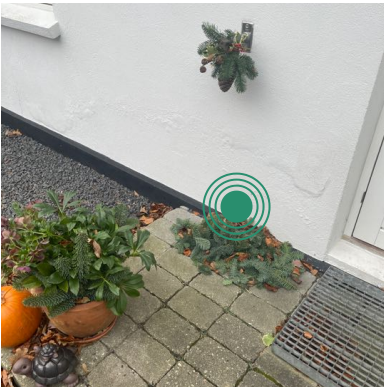
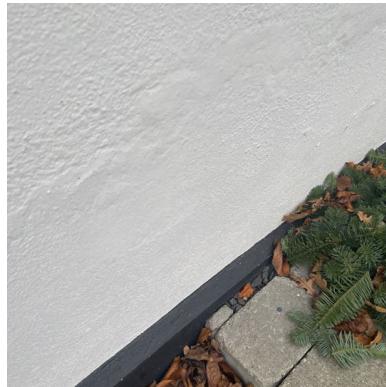
Ydervægge

Der er enkelte områder på facaden, hvor pudsen har mangelfuld vedhæftning og er skallet af i mindre omfang, se f.eks. til venstre for hoveddøren

Forholdet vurderes, at være af mindre alvorlig karakter.

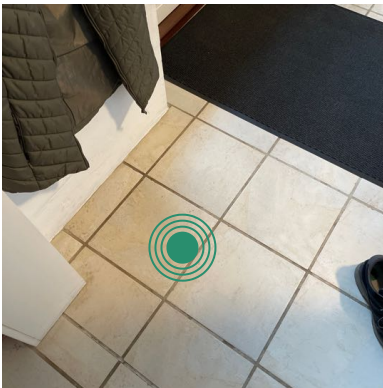
Stueplan - Bryggers

Der er enkelte gulvklinter med mangelfuld vedhæftning til underlaget ved dørene

På grund af den lave vandbelastning, i området, vurderes forholdet mindre alvorligt.

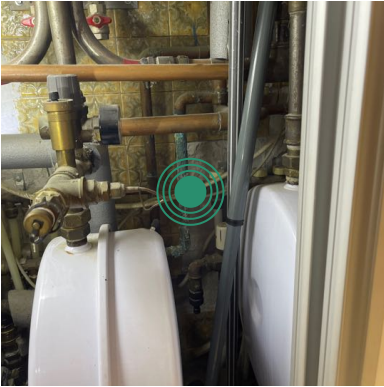
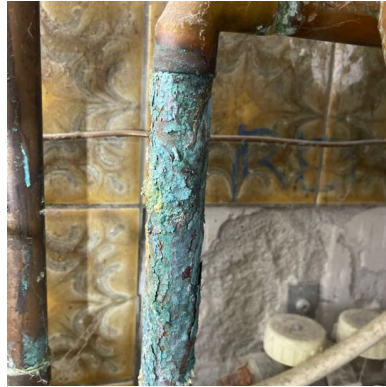
Stueplan - Bryggers

Der er tæring på røring under varmtvandsbeholder

Det vurderes, at tæringen på sigt kan medføre utæthed og risiko for vandskader.

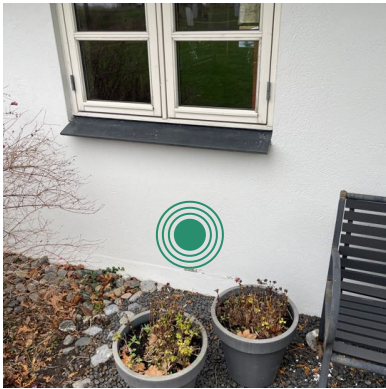
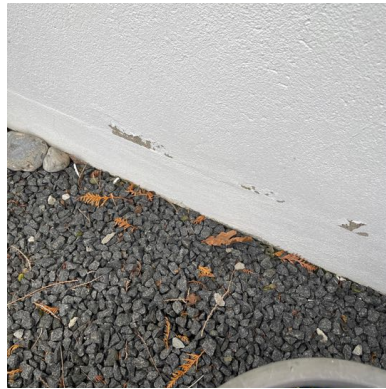
Ydervægge

Der er enkelte områder på facaden, hvor pudsens vedhæftning er mangelfuld og er skallet af i mindre omfang, se f.eks. mod syd under vinduet

Forholdet vurderes, at være af mindre alvorlig karakter.

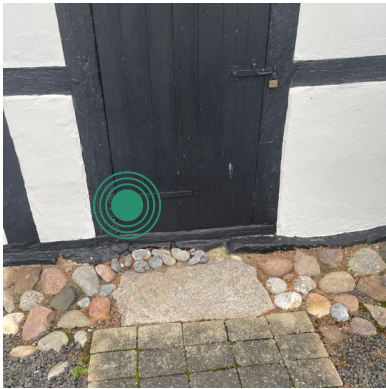
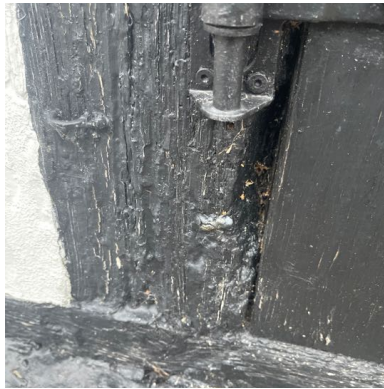
Ydervægge

Der er trænedbrydning i bindingsværk mod se f.eks ved døren mod nordøst

Yderligere nedbrydning i bindingsværket må forventes.

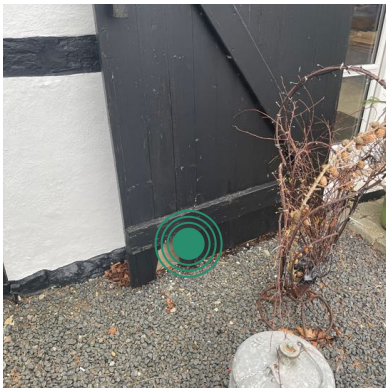
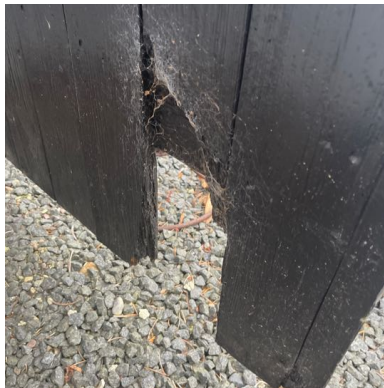
Døre/vinduer/porte

De gamle porte mod nord er med nedbrydning

Yderligere nedbrydning må forventes.

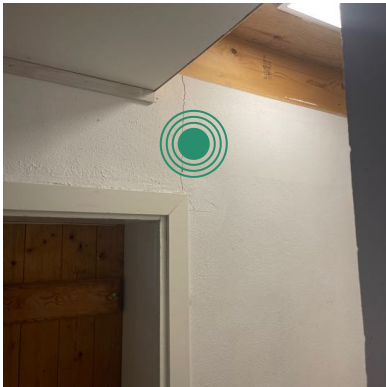
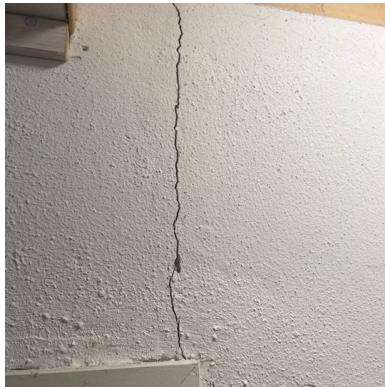
Stueplan - Entre

Der er revnedannelse over døren ved trappe

Det vurderes, at revnedannelsen skyldes naturligt forekommende bevægelser, som normalt ikke har konstruktiv betydning.

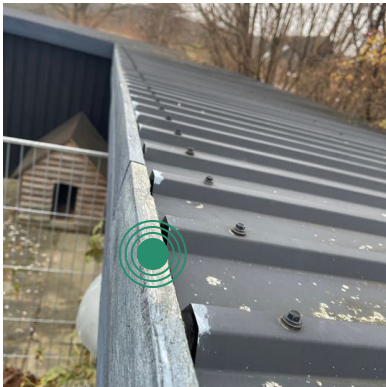
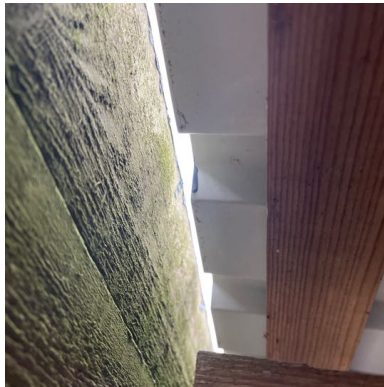
Tag

Der mangler dækbredder langs tagkanter

Det vurderes, at der på sigt er risiko for fugtindtrængning og følgeskader i de underliggende konstruktioner.
