Realsyn+ for

Syrenvænget 12,  
7323 Give

Dato for besigtigelse: 16-07-2026

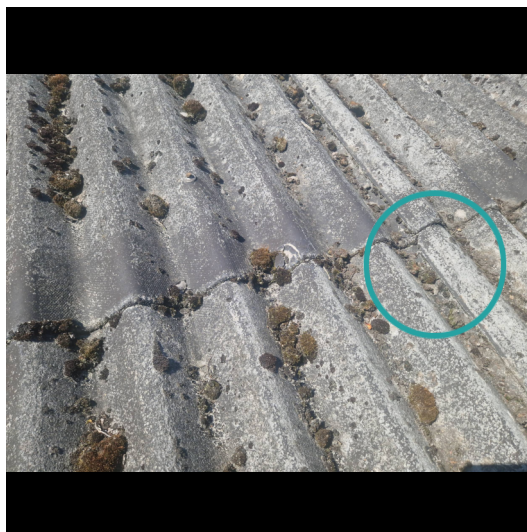
**Tag****SKADE:**

Tagpladerne har begyndende nedbrydning, blandt andet langs kanter og på overflader. Det ses på begge tagflader

**RISIKO:**

Der er risiko for at skaden kan udvikle sig på længere sigt, og der kan komme utætheder i taget, som kan medføre vandskade på de underliggende bygningsdele.

**Udskiftning af tagplader**

Udbedringseksempel: Udskiftning af tagplader eks. som Cembrit oplægges på det eksisterende lægteunderlag, med tætningsbånd i bølgepladernes vandrette overlæg og fastgøres med indfarvede tagskruer, spændskiver og tætningskiver. Udhængsklodser af plast med ventilation monteres over nederste taglægte ved tagfod.

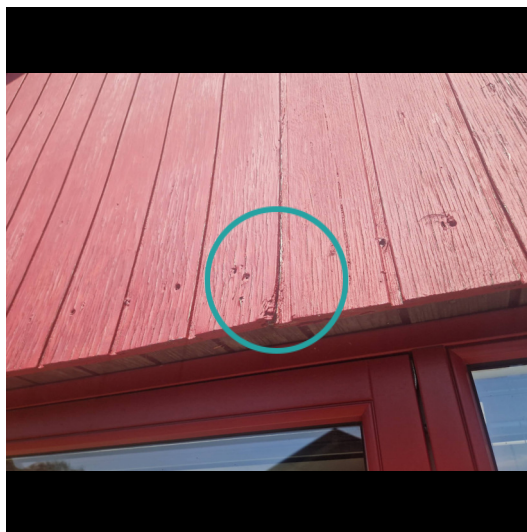
## SKADE:

Udvendigt træværk ved og omkring tag har påbegyndende nedbrudt træ. Forholdet er især konstateret i vindskeder mod syd, uddragende remender mod nord samt gavlbeklædning i begge ender.

## RISIKO:

Skaden kan udvikle sig over en længere årrække.

## Udskiftning af nedbrudt træ

Udbedringseksempel: Udskiftning af træ. Det nedbrudte træ skæres væk og et stykke træ af samme sort og densitet tildannes nøjagtigt og indsættes i stedet for det beskadigede. Det reparerede område grundes og malebehandles på begge sider. Døren afvaskes, slibes og males en gang.

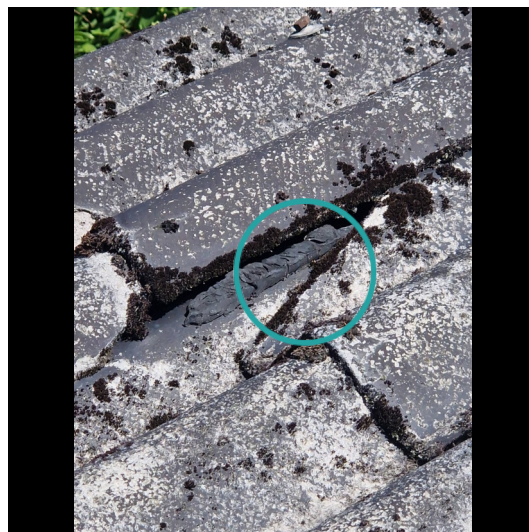
## SKADE:

Tagplader er ikke tætte ved hjørne øsamlinger yderst mod nordvest

## RISIKO:

Der er risiko for vandindtrængning, som kan give skader på de underliggende bygningsdele.

## Udskiftning af tagplader

Udbedringseksempel: Udskiftning af tagplader eks. som Cembrit oplægges på det eksisterende lægteunderlag, med tætningsbånd i bølgepladernes vandrette overlæg og fastgøres med indfarvede tagskruer, spændskiver og tætningskiver. Udhængsklodser af plast med ventilation monteres over nederste taglægte ved tagfod.

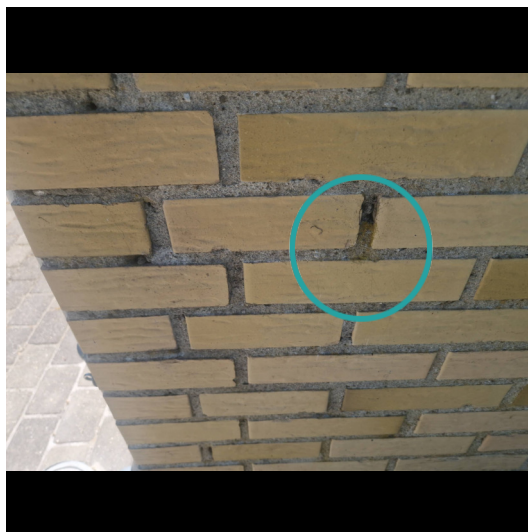
**SKADE:**

Der er stedvis porøse og udfaldne / udvaskede fuger i murværket, ses f.eks. mod nord

**NOTE:**

Omfanget er på nuværende tidspunkt så begrænset, at der ikke skønnes at være nogen risiko.

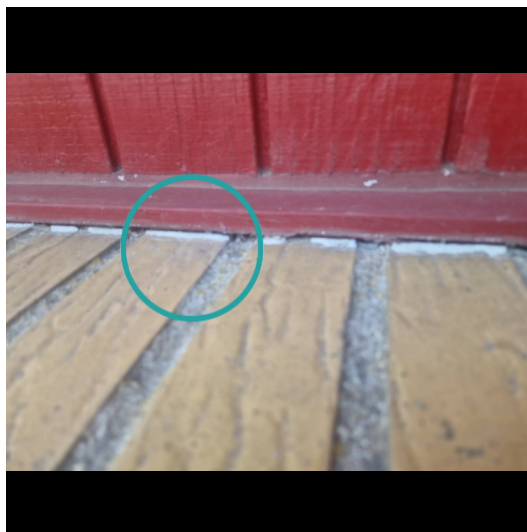
## SKADE:

Der er revner og mindre udfald i fuger mellem træbeklædning og murværk, f.eks. mod øst

## RISIKO:

Forholdet kan fortsat udvikle sig, og der er på sigt risiko for skader på andre bygningsdele

## Eftergang af fuger

Udbedringseksempel: Eftergang af fuger. Kontaktflader mellem fuge og omgivende bygningsdele afrenses. Udrensning/udkradsning af eksisterende fuge, stopning, fugeunderlag og elastisk fuge.

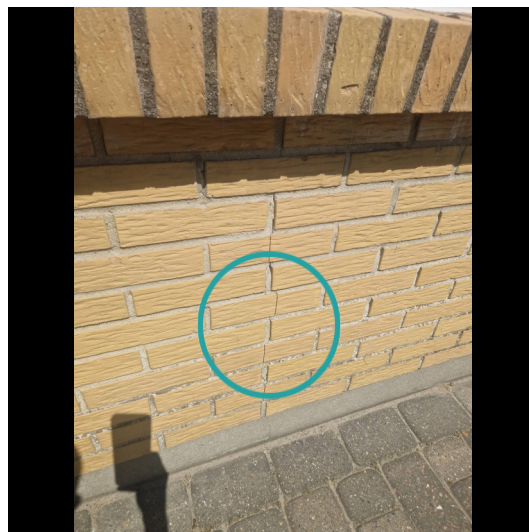
**Ydervægge****SKADE:**

Ydervægge har flere revner, bl.a. mod syd og øst. Herunder mindre revner og løs sten i sålbænk mod vest

**NOTE:**

Nævnte revner er af begrænset størrelse – mindre bevægelse over en længere årrække vil givet forekomme – også efter evt. reparationer. Denne type revner er ikke unormale.

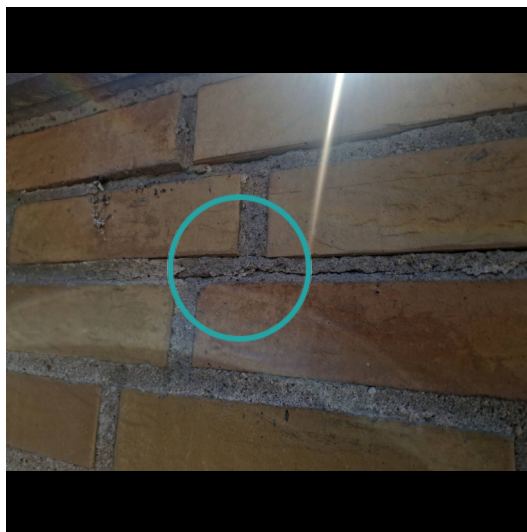
### SKADE:

Læmurens murværk har udfaldne fuger, revnedannelser og defekte fuger mellem afdækningssten, mod have

### RISIKO:

Det vurderes, at skaden kan udvikle sig på længere sigt.

## Eftergang af fuger

Udbedringseksempel: Eftergang af fuger. Kontaktflader mellem fuge og omgivende bygningsdele afrenses. Udrensning/udkradsning af eksisterende fuge, stopning, fugeunderlag og elastisk fuge.

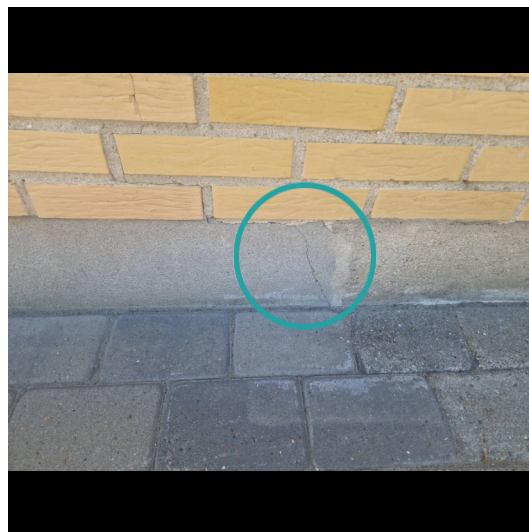
**Fundament/sokkel****SKADE:**

Der er revner i sokkel mest mod øst. Revnerne fortsætter stedvis op i ydervæggen

**NOTE:**

Revner var alle uden væsentlig forskydning/forsætning og skønnes uden konstruktiv betydning. Revnedannelser er almindeligt forekommende i ældre bygninger.

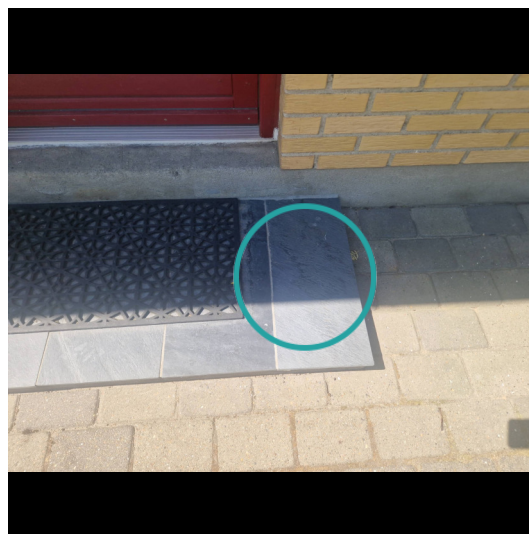
**Fundament/sokkel****SKADE:**

Der er enkelte klinker med mangelfuld vedhæftning på trappetrin ved for- og bagdør

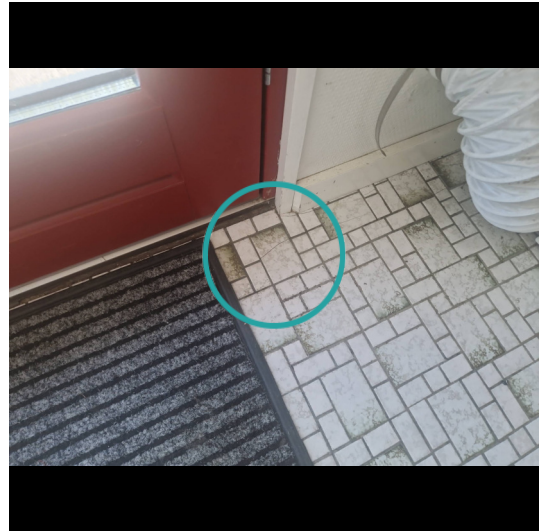
**Stueplan****SKADE:**

Der er revnede gulvklinter samt gulvklinter med begrænset vedhæftning til underlaget især ved yderdør

**NOTE:**

Der er tale om mindre revnedannelser i områder, som ikke er vandbelastede. Der vurderes derfor ikke at være nærliggende risiko for skader.

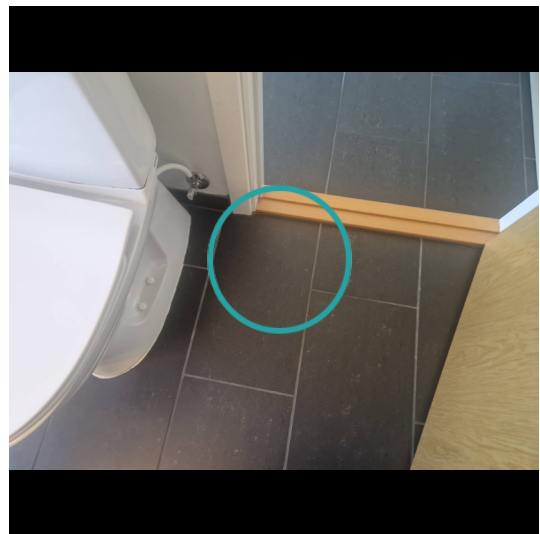
**Stueplan****SKADE:**

Der er gulvklinter med mangelfuld vedhæftning til underlaget, f.eks ved dør

**NOTE:**

Der er tale om et mindre område, som ikke er vandbelastet. Der vurderes derfor ikke at være nærliggende risiko for skader.

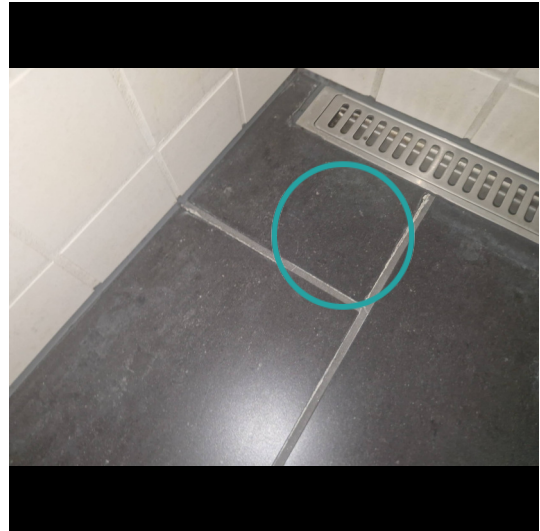
**SKADE:**

Der er revnede gulvklínkefuger samt gulvklínker med begrænset vedhæftning til underlaget i bruseniche, især ved gulvafløb. Herunder revner i mørtelfuge ved opkant mod wc

**RISIKO:**

Der er tale om gulv med direkte vandbelastning, hvorfor der er risiko for skader på de omkringliggende konstruktioner og installationer.

**Udskiftning af gulvafløb**

Udbedringseksempel: Udskiftning af gulvafløb i betongulv med fliser/klínker. Afløbsskål ophugges og udskiftes med ny afløbsskål af rustfrit stål med ramme og 140 x 140 mm rist. Inkl. membranklemflange, vandlås og studse for sideindløb. Afløbsskålen tilsluttes afløbssystemet. Beton udstøbes omkring gulvafløbet til plan med eksisterende betonlag.

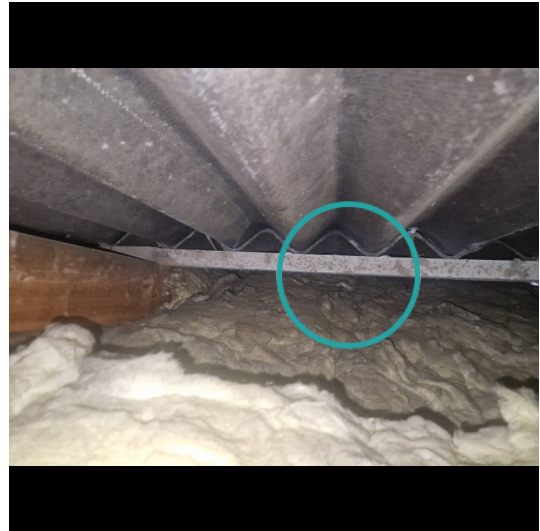
**SKADE:**

Der er ældre, tørre fugtskjolder/misfarvninger på lægter/spær

**NOTE:**

Forholdet var tørt ved fugtmåling og skønnes derfor af ældre dato.

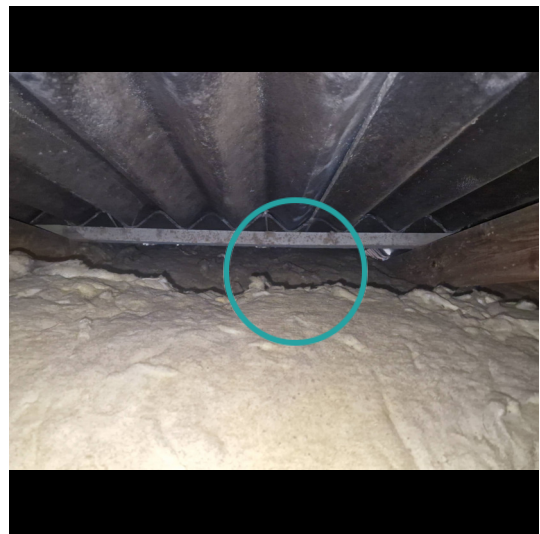
**SKADE:**

Isolering er ført helt ud mod undertag / tagflade ved tagfod, og blokerer derfor for ventilationen

**NOTE:**

Forholdet ved tagfoden kan medføre, at den naturlige fugtige luft i loftsrummet ikke bliver ledt bort, der ses dog ikke tegn på skade her af.

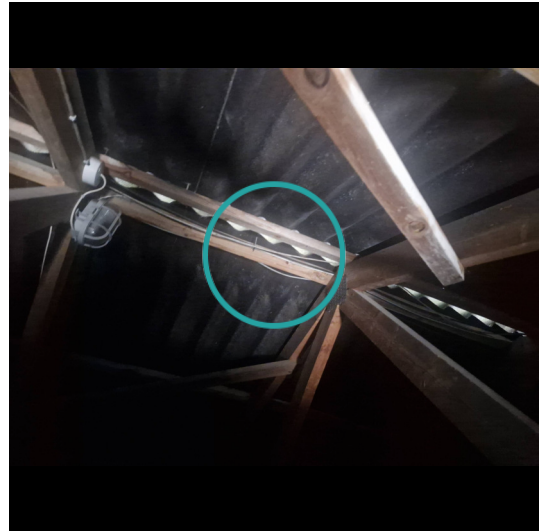
**Stueplan****SKADE:**

Tætninger ved rygning er mangelfulde

**NOTE:**

Konstruktionen har henstået sådan i en længere årrække uden følgeskader, der vurderes derfor ikke at være nærliggende risiko for skade.

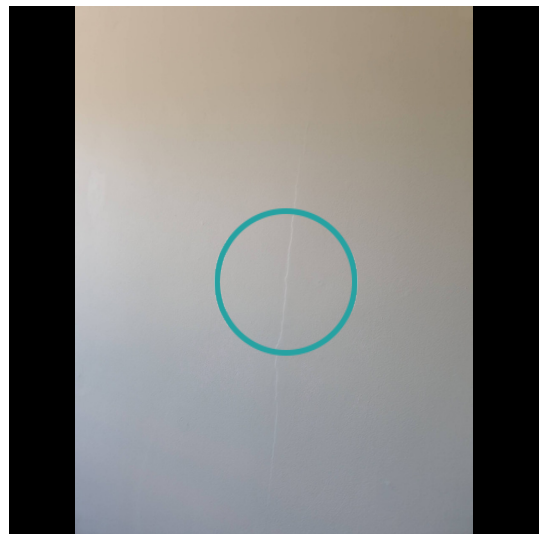
**Stueplan****SKADE:**

Der er registreret mindre revner i væg ved spiseplads mod badeværelse

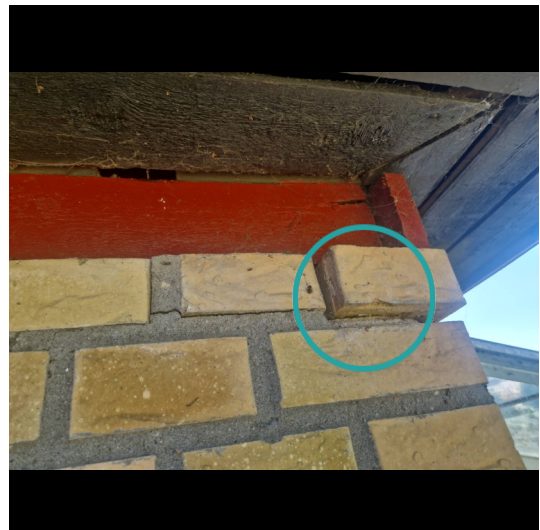
**Ydervægge****SKADE:**

Der er revner og løs sten i murværket, især mod nordvest

**RISIKO:**

Skaden kan udvikle sig over en længere årrække.

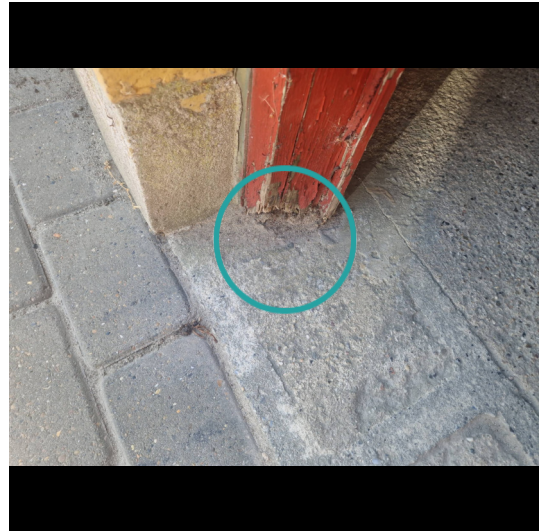
**Døre/vinduer/porte****SKADE:**

Der er nedbrydning i karme ved åbning til garage

**RISIKO:**

Skaden kan udvikle sig over en længere årrække.

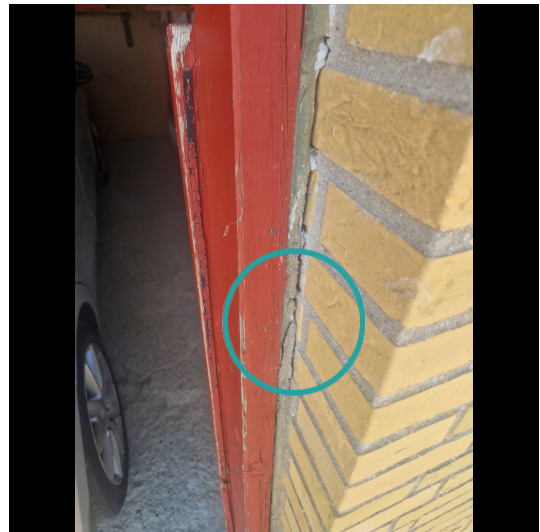
**Døre/vinduer/porte****SKADE:**

Mørtelfuger omkring tidligere garageport har fugeslip, er porøse og er stedvist udfaldne/revnede

**RISIKO:**

Skaden kan udvikle sig over en længere årrække.

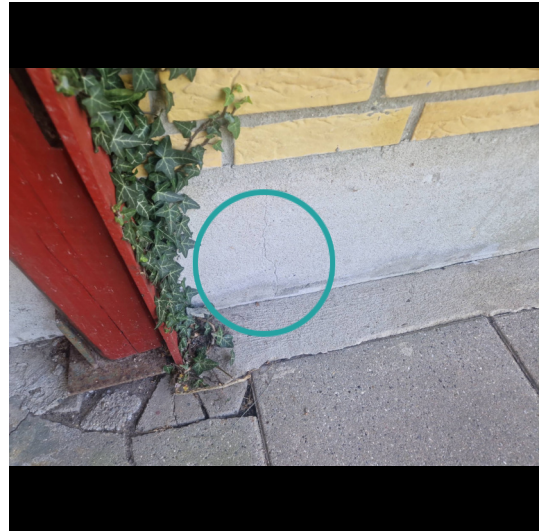
**Fundament/sokkel****SKADE:**

Der er mindre revner i sokkel f.eks mod nord

**NOTE:**

Omfanget er på nuværende tidspunkt så begrænset, at der ikke skønnes at være nogen risiko.

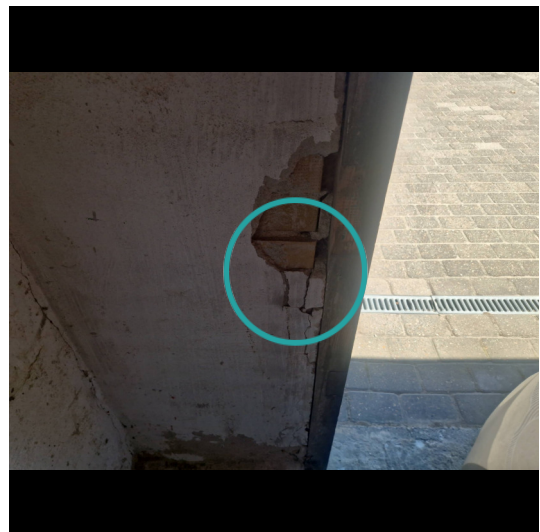
**Stueplan****SKADE:**

Der er revner i vægge samt løst og afskallet puds, f.eks mod indkørsel

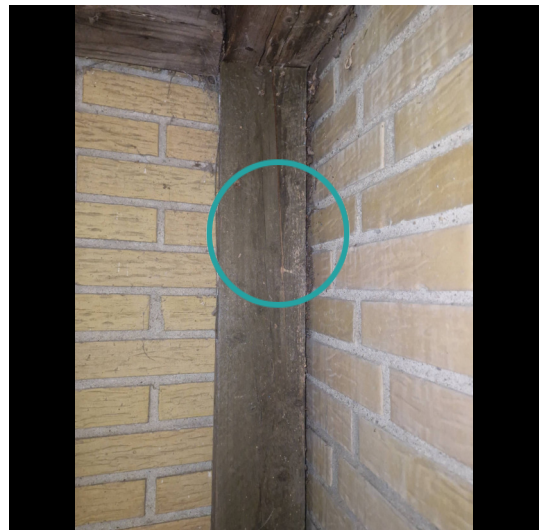
**Tag****SKADE:**

Tagkonstruktionens træværk har spor efter angreb af borebiller. Det ses f.eks. i spær og stolper

**NOTE:**

Angrebet skønnes at være inaktivt, hvorfor risikoen for udvikling vurderes at være begrænset. Insektangreb af denne karakter er almindeligt forekommende i ældre træværk og giver sjældent anledning til styrkesvækkelser i fulde trædimensioner, da angrebene som oftest er i overfladen af træet.

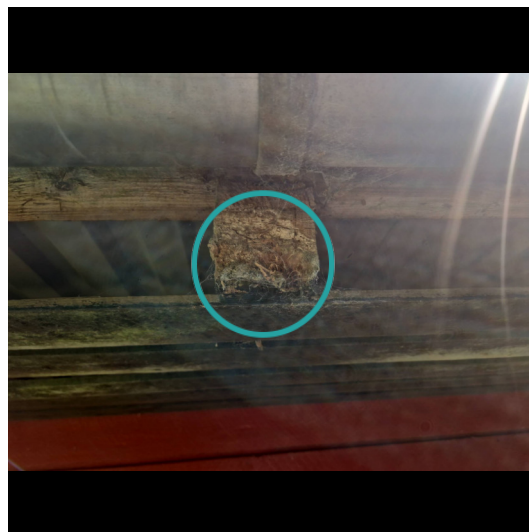
**Tag****SKADE:**

Der er nedbrydning i spær mod vest

**RISIKO:**

Skaden kan udvikle sig over en længere årrække.

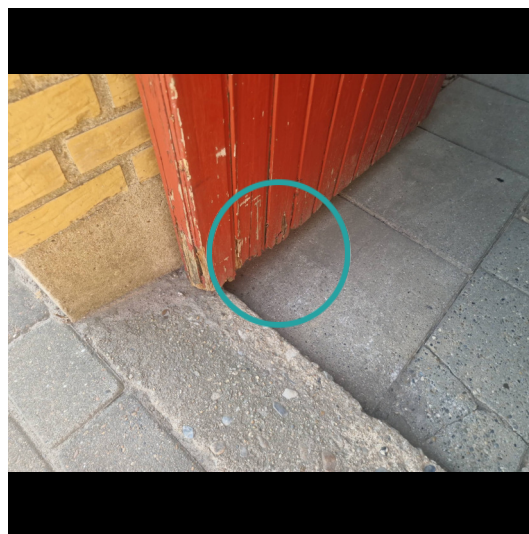
**Døre/vinduer/porte****SKADE:**

Der er nedbrydning i dør mod indkørsel

**RISIKO:**

Skaden kan udvikle sig over en længere årrække.
