Realsyn+ for

Vonsbækvej 103,
6100 Haderslev

Dato for besigtigelse: 20-02-2026

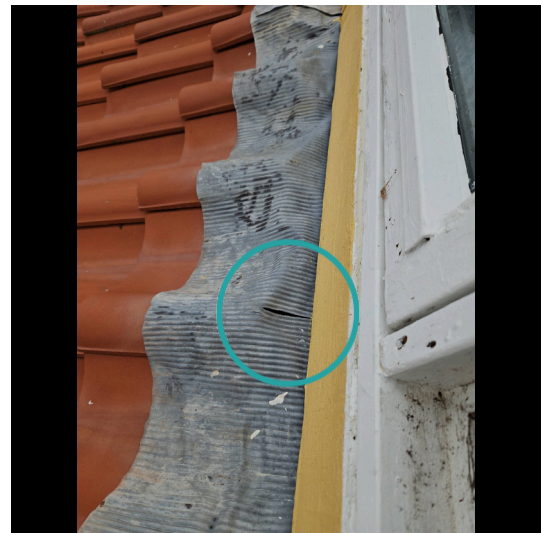
Ved begge kviste er inddækning med revner og/eller ikke tætsluttende

Der er risiko for indtrængning af fugt, og dermed følgeskader på underliggende konstruktioner.

Opgaven vurderes at kunne udbedres af en blikkenslager. Vi anslår, at arbejdslønnen er den største del af udbedringsomkostningen, og materialer udgør en mindre del. Det anbefales derfor at lade en blikkenslager udbedre opgaven på regning.

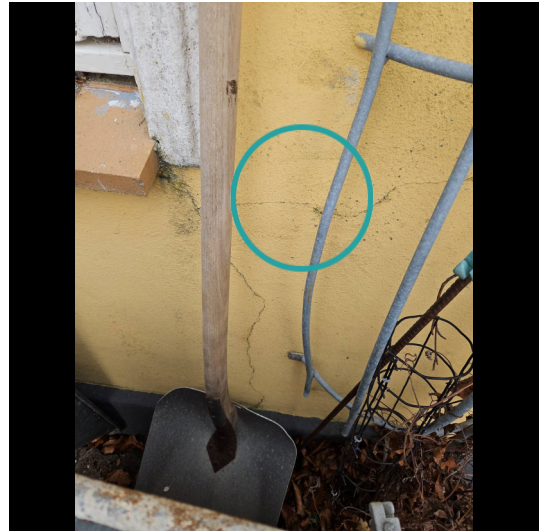
Facadepuds er stedvis med revner som fx mod syd og øst

Skaden er af mindre omfang.

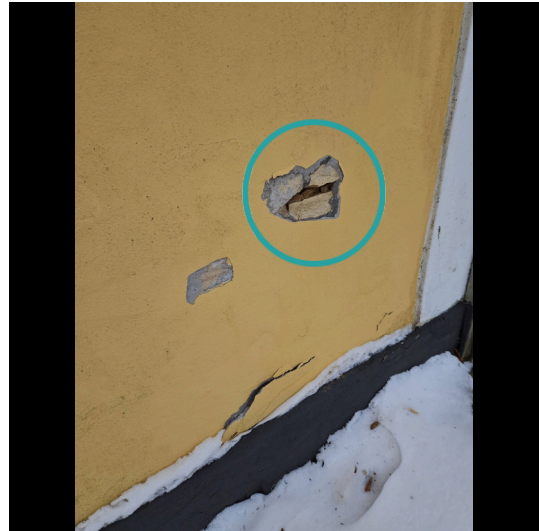
Mod øst er facadepuds nogle steder med afskalninger

Skaden er af et sådant omfang, at yderligere skadesudvikling må forventes.

Udbedringseksempel: Eftergang af puds på indervæg. Løstsiddende (hult) puds afhugges til præcis begrænsning. Evt. revner afhugges, forvandes og udfyldes. Væggen afrenses, grundes og pudses til plan med den eksisterende vægoverflade.

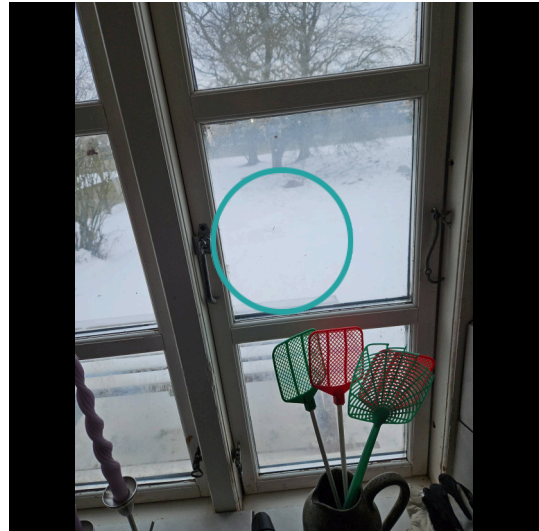
Der er nogle punkterede termoruder som fx i køkken og stuer

Isoleringsevnen er reduceret og ruden vil med tiden blive uklar.

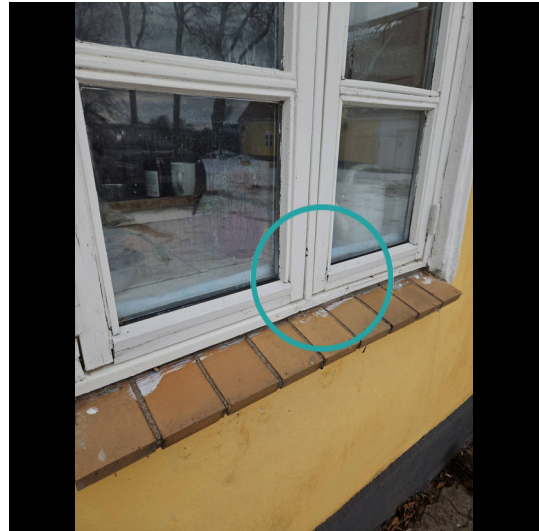
Vinduer med syd og vest er stedvis med nedbrydning. Vinduer mod øst er med begyndende nedbrydning. Træværk ved terrassedør mod øst er med nedbrydning

Det vurderes, at skaden kan udvikle sig på længere sigt.

Udbedringseksempel: Udskiftning af nedbrudt træ. Det nedbrudte træ skæres væk og et stykke træ af samme sort og densitet tildannes nøjagtigt og indsættes i stedet for det beskadigede. Det reparerede område grundes og malebehandles på begge sider. Det udskiftede træværk afvaskes, slibes og males en gang.

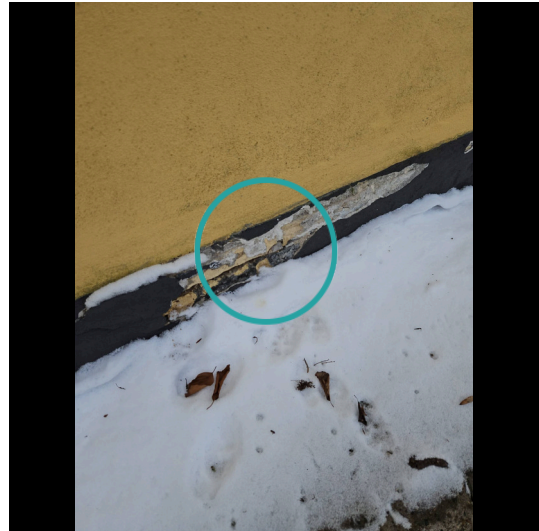
Sokkelpuds er nogle steder med afskalninger som fx mod øst

Skaden er af et sådant omfang, at yderligere skadesudvikling må forventes.

Udbedringseksempel: Eftergang af sokkelpuds. Evt. porøs, løstsiddende puds afhugges. Fundamentet afrenses, grundes og slutpuds med mørtel af samme type som den øvrige sokkelpuds. Mørtelen føres min. 100-150 mm under terræn. Maks synlighed på sokkelhøjde 200 mm.

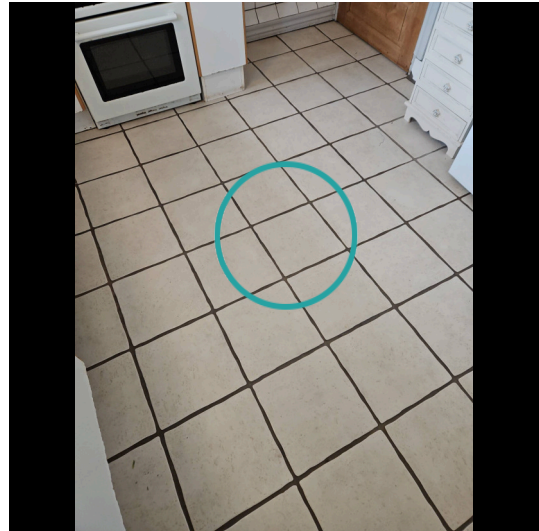
Gulvklinker er stedvis med mangelfuld vedhæftning til underlaget som fx midt på gulvet

Der kunne ikke registreres følgeskader ved besigtigelsen, og der vurderes ikke at være nærliggende risiko for skade.

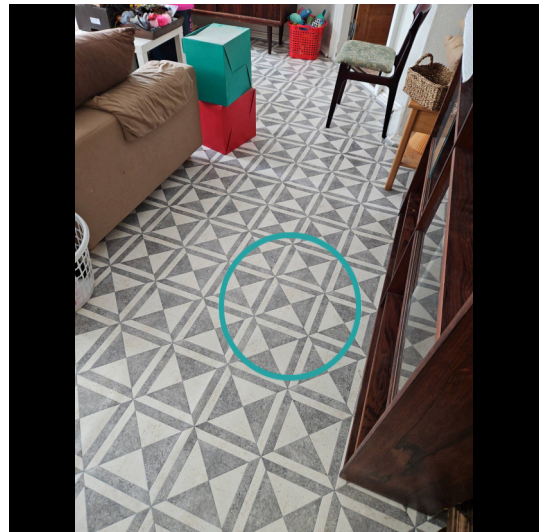
Gulv er nogle steder eftergivende og/eller gyngende som fx midt på gulvet

Der kunne ikke registreres følgeskader ved besigtigelsen.

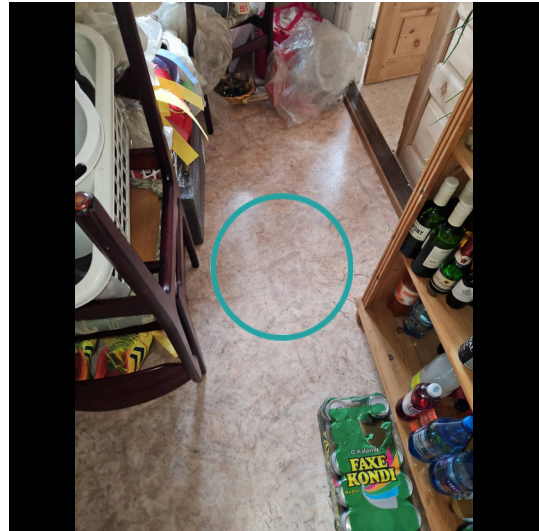
Gulv er nogle steder eftergivende eller med ujævnheder som fx ved dør til entre

Der kunne ikke registreres følgeskader ved besigtigelsen, og der vurderes ikke at være nærliggende risiko for skade.

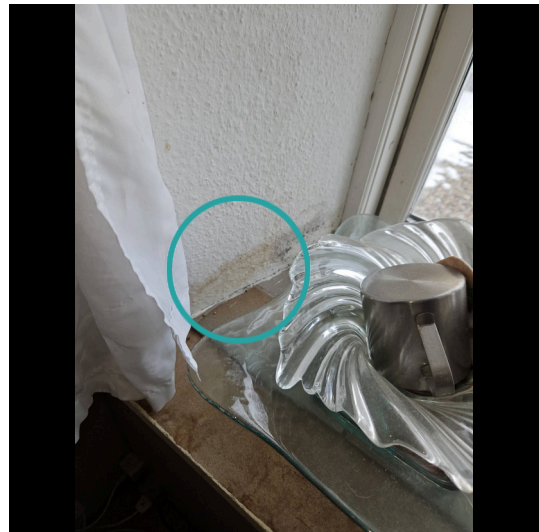
Vindueslysninger er stedvis med skjolder som fx mod syd

Der kunne ikke registreres følgeskader ved besigtigelsen.

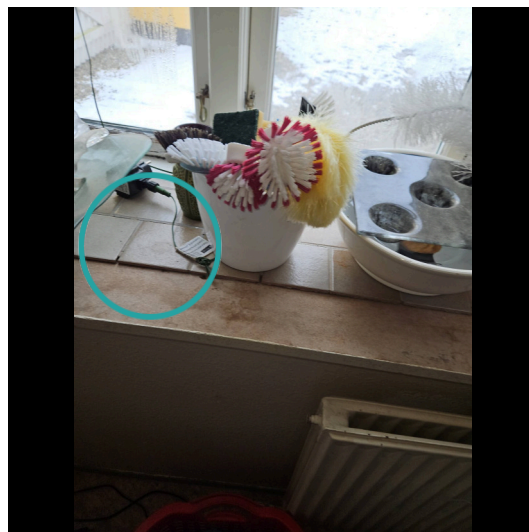
Vinduesbænke er med løse/manglende fliser

Skaden er af mindre omfang.

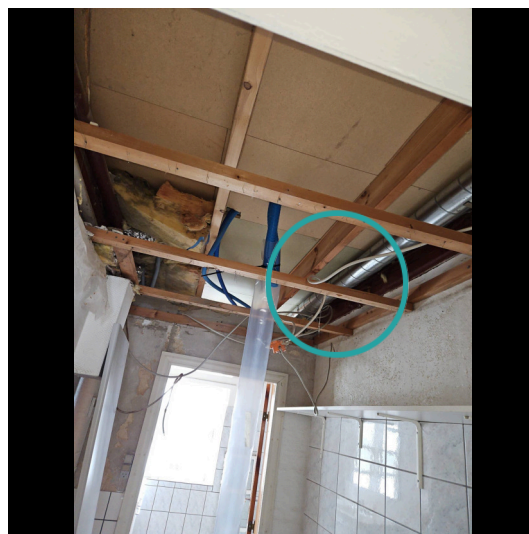
Arbejde med loft og vægge er ikke afsluttet

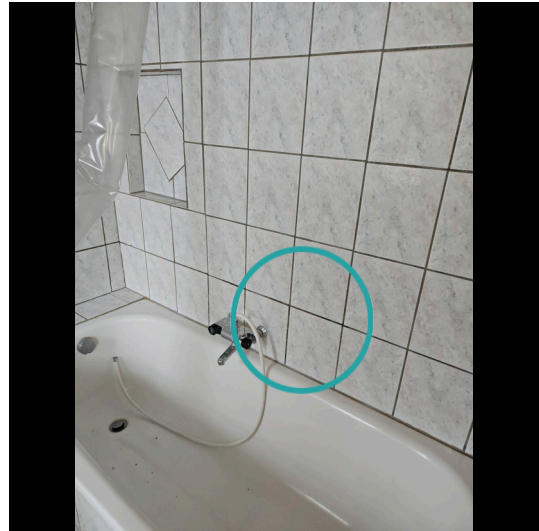
Vægfliser omkring badekar er stedvis med mangelfuld vedhæftning til underlaget

Der er tale om vægge med direkte vandbelastning, hvorfor der er risiko for skader på de omkringliggende konstruktioner og installationer.

Udbedringseksempel: Udskiftning af vægfliser. Vægfliser aftages. Underlaget rengøres omhyggeligt. Overflader primes og forsejles i hjørner, omkring rørgennemføringer og ved overgang væg/gulv. Heldækkende tætningsmasse påføres. Vægfliser opsættes, fuges og afrenses. I hjørner, og i overgang væg og gulv samt omkring sanitære installationer fuges med elastisk, vådrums siliconefugemasse.

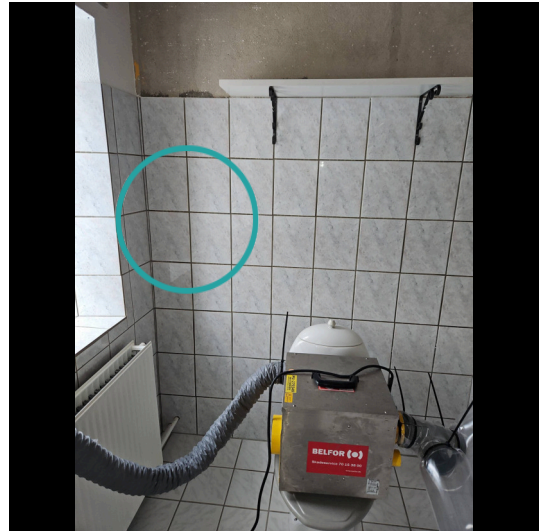
Vægfliser er stedvis med mangelfuld vedhæftning til underlaget som fx ved ydervæg

Der er tale om områder, som ikke er vandbelastet. Der vurderes derfor ikke at være nærliggende risiko for skader.

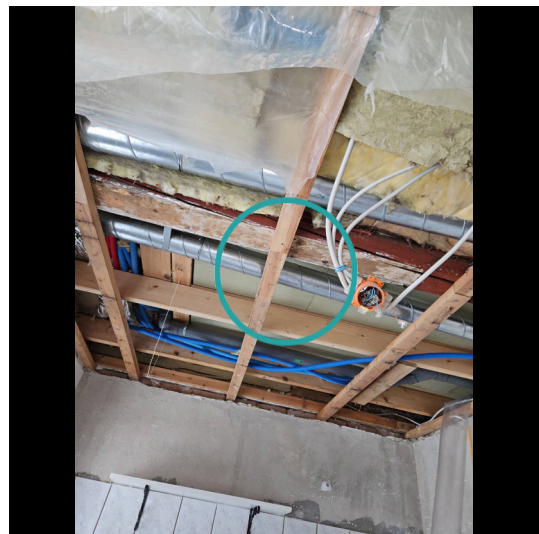
Arbejde med loft er ikke afsluttet

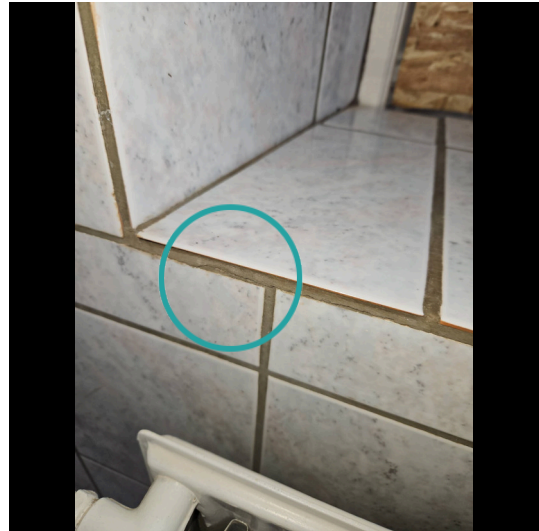
Der er revnede og udfaldene hjørnefuger ved begge vinduer

Der kunne ikke registreres følgeskader ved besigtigelsen.

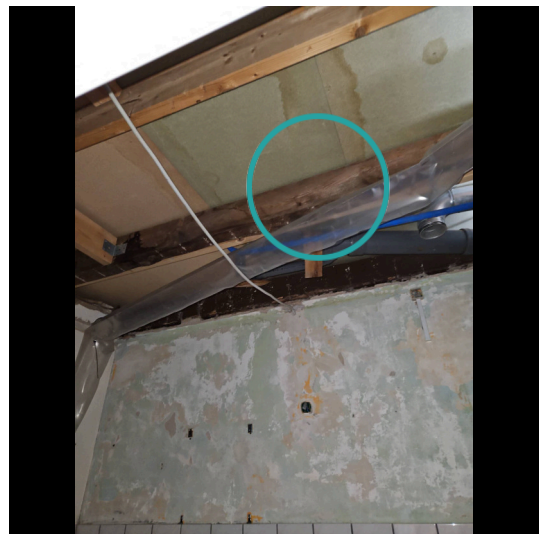
Arbejde med loft og vægge er ikke afsluttet

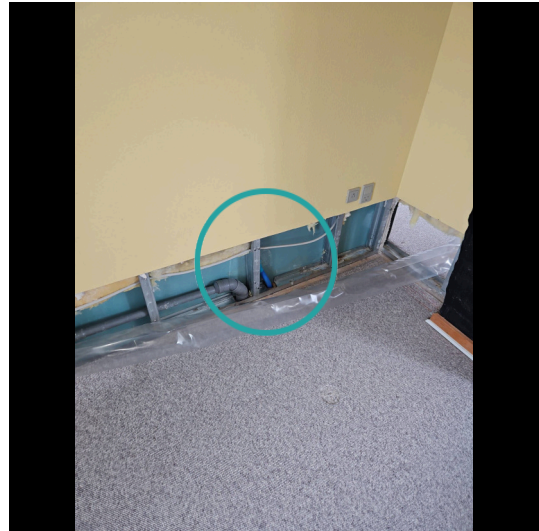
Arbejde med vægge er ikke afsluttet

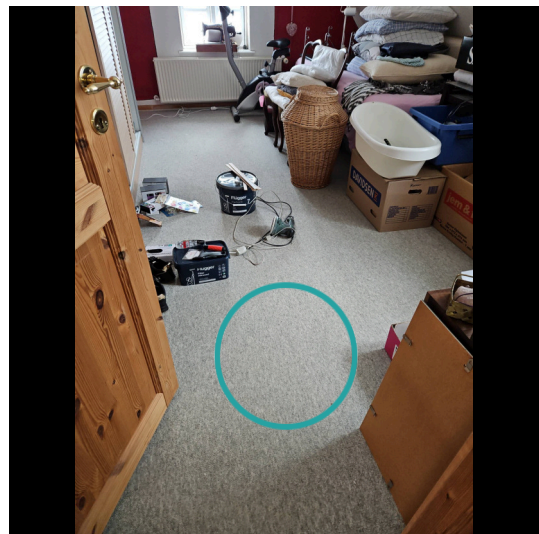
Gulve er stedvis eftergivende eller med ujævnheder som fx i værelser

Der kunne ikke registreres følgeskader ved besigtigelsen, og der vurderes ikke at være nærliggende risiko for skade.

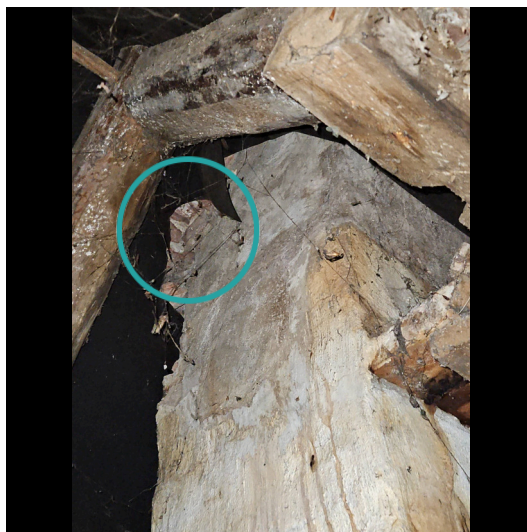
Undertag er ikke tætsluttende ved skorstene

Der er risiko for indtrængning af fugt, og dermed følgeskader på underliggende konstruktioner.

Udbedringseksempel: Aftagning af tagbelægning, reparation, opstramning af undertag og genudlægning af tagbelægning. Undertaget repareres og strammes op, så det højst hænger 10-15 mm. Fjedre til fastholdelse af undertag monteres på taglæggerne udefra. Den nedtagne tagbelægning genoplægges på lægteunderlaget.

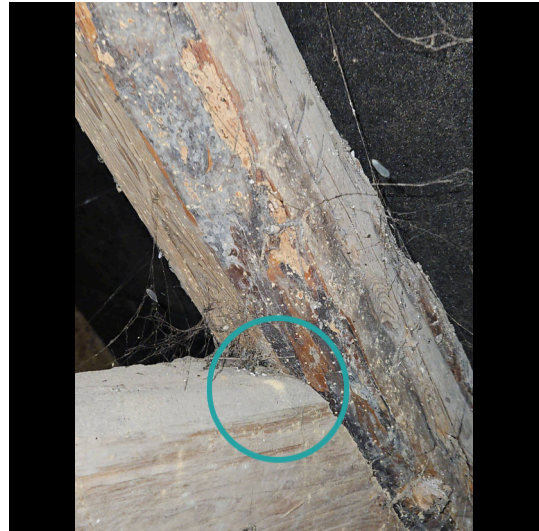
Tagkonstruktionens træværk har huller efter angreb af borebiller som fx ved tagflade mod nord

Der er konstateret boremel, hvilket indikerer at borebilleangrebet er aktivt.

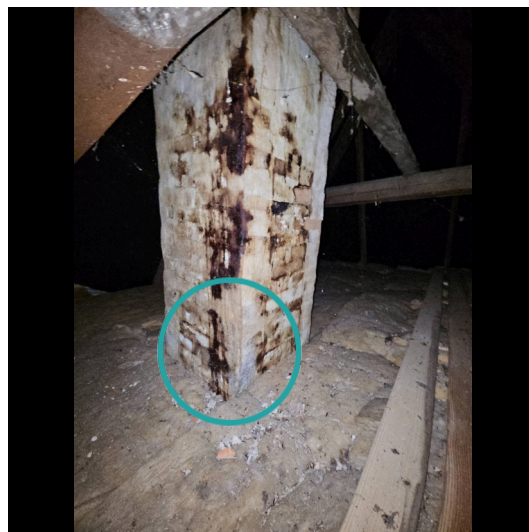
Skorsten mod vest er med afskallet misfarvninger fra løbesod

Skaden er af et sådant omfang, at yderligere skadesudvikling må forventes.

Opgaven vurderes at kunne udbedres af et skorstensfirma Vi anslår, at arbejdslønnen er den største del af udbedringsomkostningen, og materialer udgør en mindre del. Det anbefales derfor at lade et tagrensningsfirma udbedre opgaven på regning.

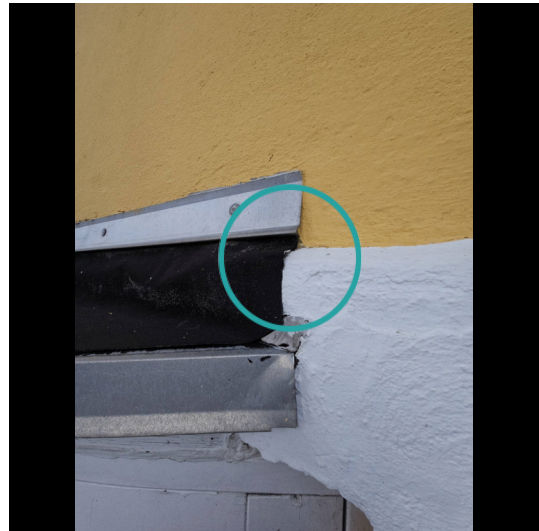
Inddækning ved tag over terrassedør mod syd er ikke tætsluttende

Der er risiko for indtrængning af fugt, og dermed følgeskader på underliggende konstruktioner.

Opgaven har ikke været mulig at prissætte, det anbefales at kontakte en blikkenslager med henblik på udredning af opgaven og tilbud på udbedring.

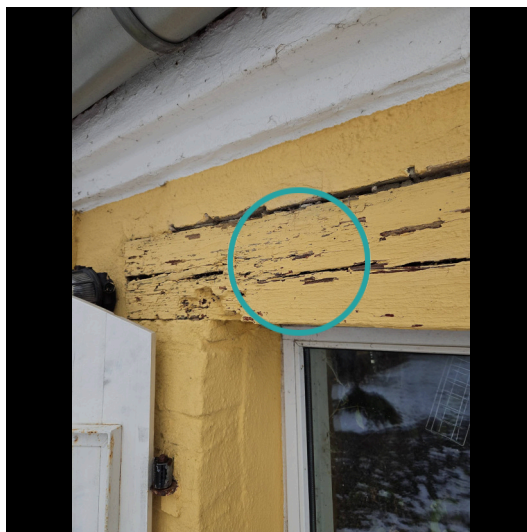
Mod vest er facadepuds enkelte steder med afskalninger. Mod vest er træbjælke over vinduer ved garage med nedbøjning og nedbrydning

Skaden er af et sådant omfang, at yderligere skadesudvikling må forventes.

Udbedringseksempel: Eftergang af puds. Løstsiddende (hult) puds afhugges til præcis begrænsning. Evt. revner ophugges, forvandes og udfyldes. Væggen afrenses, grundes og pudses til plan med den eksisterende vægoverflade.

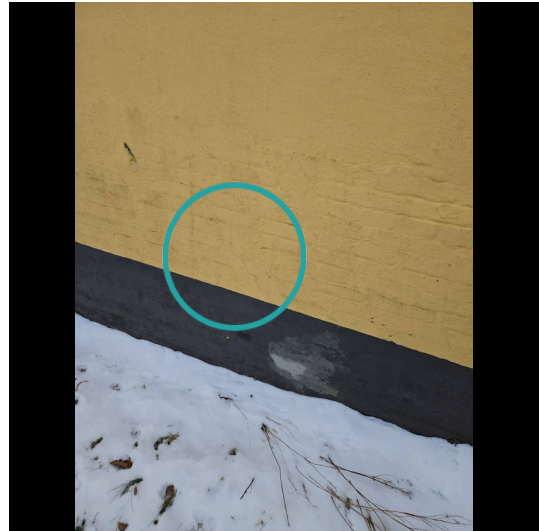
Der er stedvis nogle revner i facadepuds som fx mod nord og øst

Der kunne ikke registreres følgeskader ved besigtigelsen, og der vurderes ikke at være nærliggende risiko for skade.

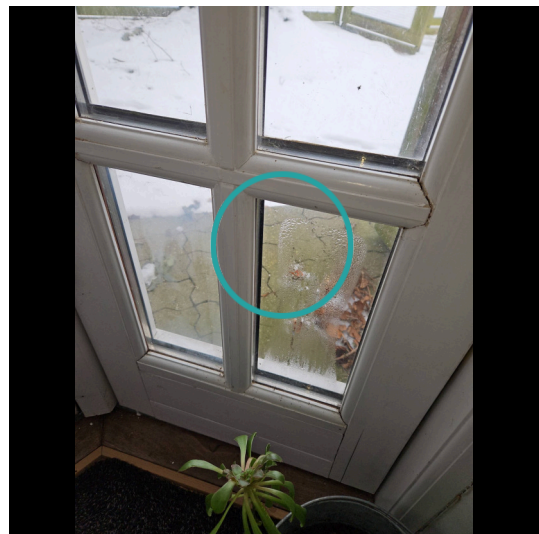
Der er stedvis punkterede termoruder som fx i vindue mod vest og terrassedør mod syd

Isoleringsevnen er reduceret og ruden vil med tiden blive uklar.

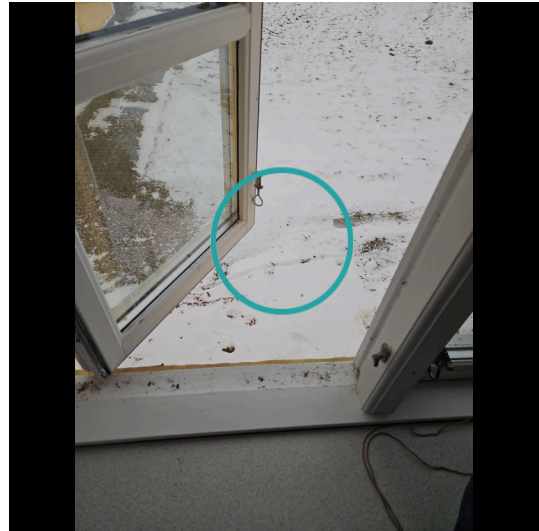
På 1. sal er der ingen værn ved vinduer i gavle

Der er risiko for faldulykker, og dermed personskade.

Opgaven har ikke været mulig at prissætte, det anbefales at kontakte en tømrer med henblik på udredning af opgaven og tilbud på udbedring.

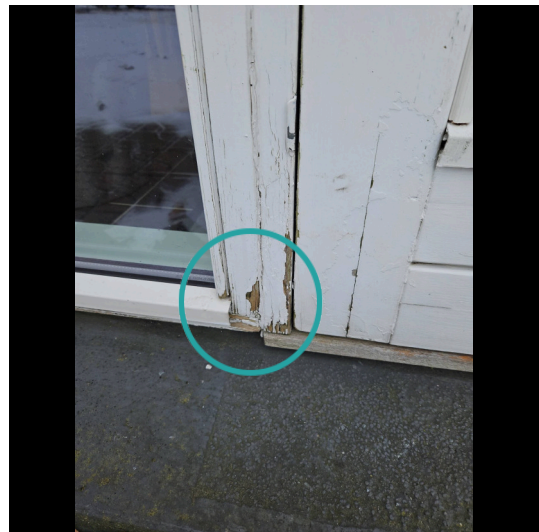
Mod syd er vindue på 1. sal med nedbrydning. Mod vest er vinduer ved fordør med begyndende nedbrydning. Mod nord er vindue med defekt kit og begyndende nedbrydning

Det vurderes, at skaden kan udvikle sig på længere sigt.

Udbedringseksempel: Udskiftning af nedbrudt træ. Det nedbrudte træ skæres væk og et stykke træ af samme sort og densitet tildannes nøjagtigt og indsættes i stedet for det beskadigede. Det reparerede område grundes og malebehandles på begge sider. Det udskiftede træværk afvaskes, slibes og males en gang.

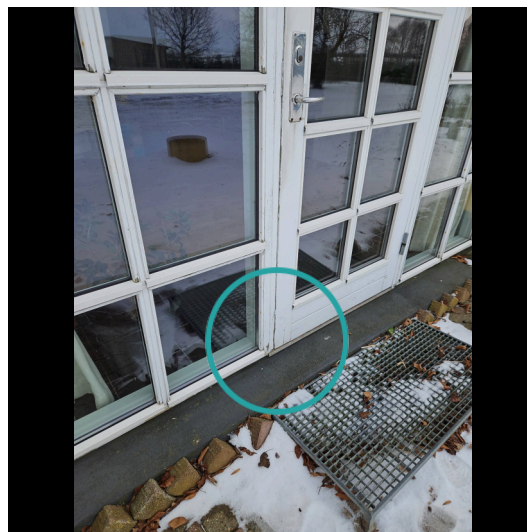
Fordør mod vest og terrassedør mod syd er med begyndende nedbrydning

Det vurderes, at skaden kan udvikle sig på længere sigt.

Udbedringseksempel: Udskiftning med terrassedør af træ/alu med 3 lags rude. Terrassedør, 948 x 2.118 mm, karm og indfatninger udtages. Døren erstattes af ny terrassedør, 948 x 2.118 mm, med 1 stk. 3 lags energirude, 4-20-4-20-4. Dør og karm af fyrretræ med påclipset aluminiumbeklædning udvendigt som Rationel type Auraplus Premium. Karm, 54 x 123 mm, inkl. 8 mm aluminiumbeklædning. Døren leveres overfladebehandlet, standardfarve. Trædelen med imprægnering, grunder og topcoat. Alu-profiler med polyester pulverlakering. Døren leveres med trepunkts paskvil og låse. Døren monteres og fastgøres i væg med afstandsklodser og karmskruer med dækpropper, i alt 6 stk. Mellem karm og væg monteres og fastgøres med mineraluld. Døren monteres med cylinder, rosetter, slublik og greb som Ruko nr. 408. Følgende af lakeret bøg, 15 x 21 mm, monteres. På begge sider fuges med elastisk fugemateriale, som SikaHyflex-250 Facade, på underlag af fugebånd som SikaBagstop.

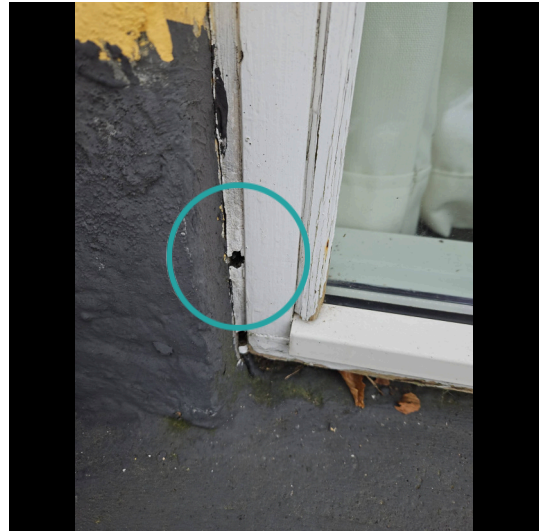
Udvendige fuger ved vinduer og døre er enkelte steder defekt som fx ved vindue mod vest

Det vurderes, at skaden kan udvikle sig på længere sigt.

Udbedringseksempel: Eftergang af fuger. Kontaktflader mellem fuger og omgivende bygningsdele afrenses. Udrensning/udkradsning af eksisterende fuger, stopning, fugeunderlag og elastisk fuger.

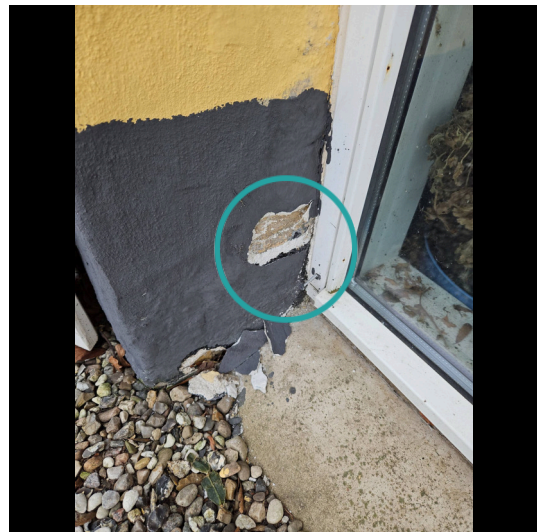
Sokkelpuds er enkelte steder med afskalninger som fx mod vest

Puds er løst i et sådant omfang, at yderligere skadesudvikling må forventes.

Udbedringseksempel: Reparation af revner i sokkel. Revnerne udhugges, bredde min. 15 mm, afrensnes for løse partikler, vandes og udfyldes med mørtel af samme type som den øvrige sokkel. Overfladen udglattes.

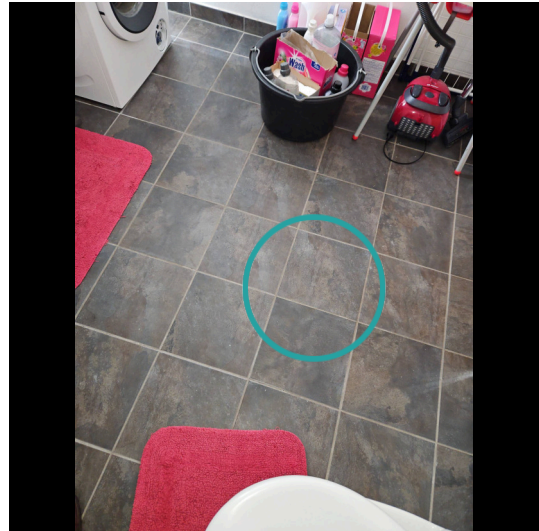
Gulvklinker er stedvis med mangelfuld vedhæftning til underlaget som fx midt på gulvet

Der er tale om område, som ikke er vandbelastet. Der vurderes derfor ikke at være nærliggende risiko for skader.

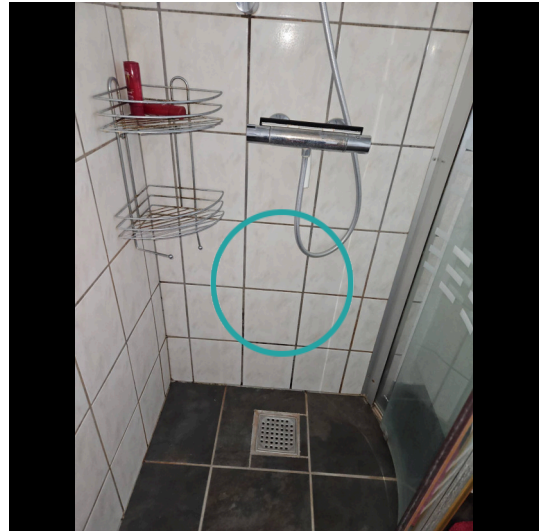
I bruseniche er vægfliser stedvis med mangelfuld vedhæftning til underlaget som fx ved blandinsbatteri

Der er tale om vægge med direkte vandbelastning, hvorfor der er risiko for skader på de omkringliggende konstruktioner og installationer.

Udbedringseksempel: Udskiftning af belægning. Aftagning af belægning. Underlaget rengøres omhyggeligt. Svummelag af cement og fint sand 1:1 arbejdes ind i underlaget. Afretningslag af slidlagsbeton 0-4 mm udlægges, komprimeres og afrettes, lagtykkelse 20 mm. Fleksibel fliseklæb, 3,5 kg/m², påføres. Belægningen udlægges, fuges med cementbaseret fugemasse og afrenses. I overgang væg og gulv fuges med silicone fugemasse.

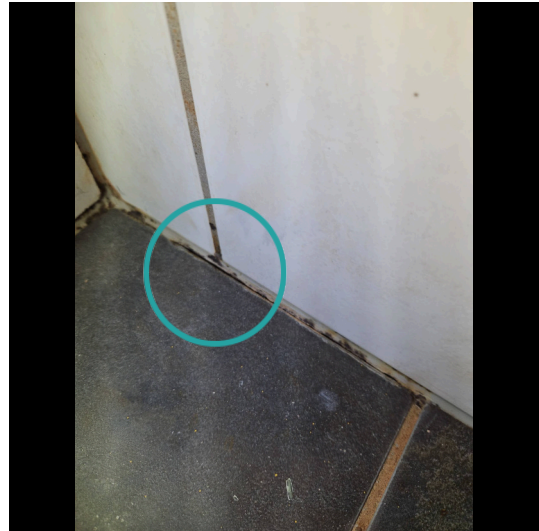
I bruseniche er hjørnefuger mellem gulv og vægge stedvis med slib

Der er tale om fuger, som er direkte vandbelastede, hvorfor der er risiko for skader på de omkringliggende konstruktioner og installationer.

Udbedringseksempel: Eftergang af fuger. Eksisterende fuger udskæres. Underlaget rengøres omhyggeligt, fugesider affedtes.

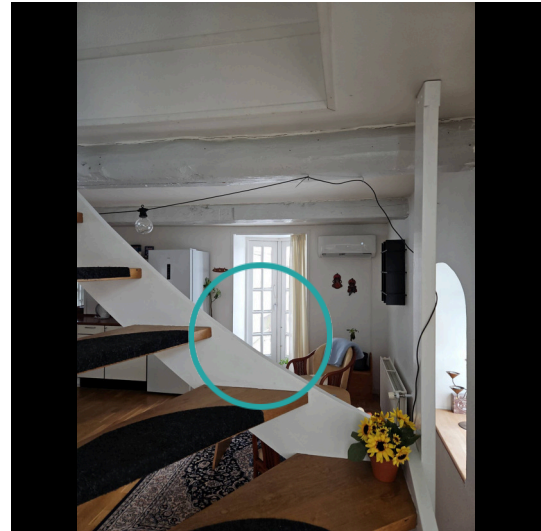
Udformningen på værn ved trappen til 1. sal opfylder ikke gældende krav i Bygningsreglementet om sikkerhed

Der er risiko for faldulykker, og dermed personskade.

Opgaven vurderes at kunne udbedres af en tømrer. Vi anslår at arbejdslønnen er den største del af udbedringsomkostningen og materialer udgør en mindre del. Det anbefales derfor at lade en tømrer udbedre opgaven på regning.

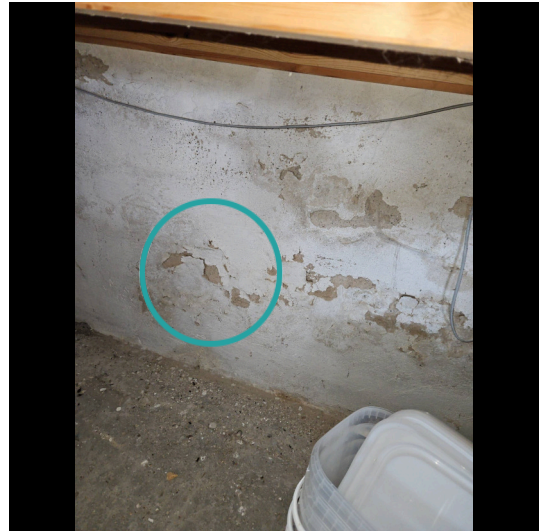
Vægge er stedvis med porøst, løst og afskallet puds som fx mod øst

Der kunne ikke registreres følgeskader ved besigtigelsen.

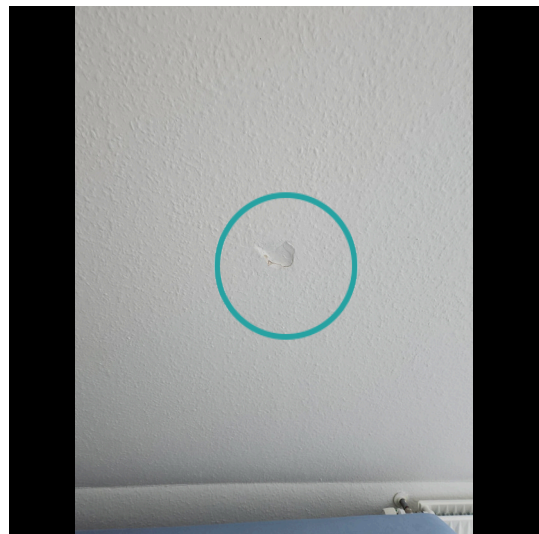
Der er et mindre hul i skråvæg

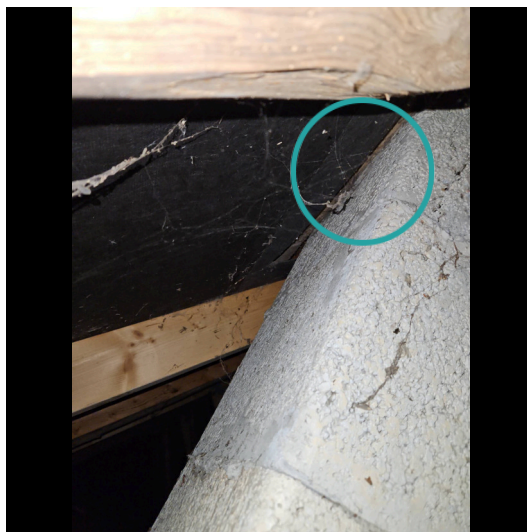
Undertag er ikke tætsluttende ved skorsten

Der er risiko for indtrængning af fugt, og dermed følgeskader på underliggende konstruktioner.

Udbedringseksempel: Aftagning af tagbelægning, reparation, opstramning af undertag og genudlægning af tagbelægning. Undertaget repareres og strammes op, så det højst hænger 10-15 mm. Fjedre til fastholdelse af undertag monteres på taglæggerne udefra. Den nedtagne tagbelægning genoplægges på lægteunderlaget.

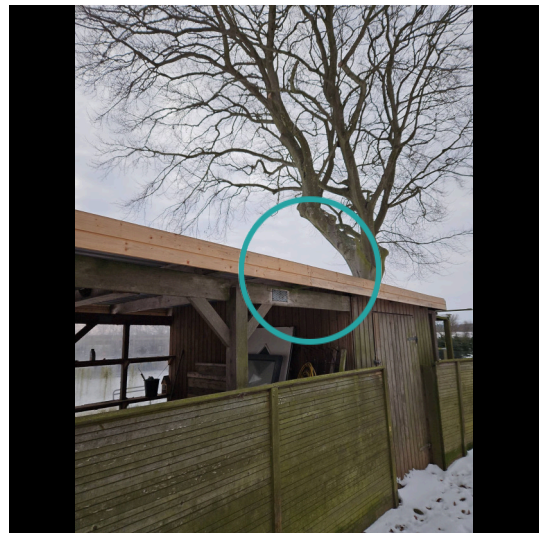
Der er frit udsyn til konstruktionen, og der kan ikke konstateres fugtindtrængning. Der vurderes ikke at være nærliggende risiko for følgeskader.

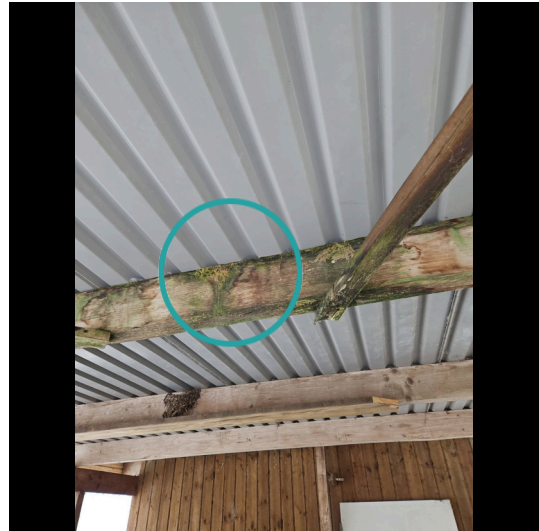
Der er ved besigtigelsen ikke konstateret nedbrydning.

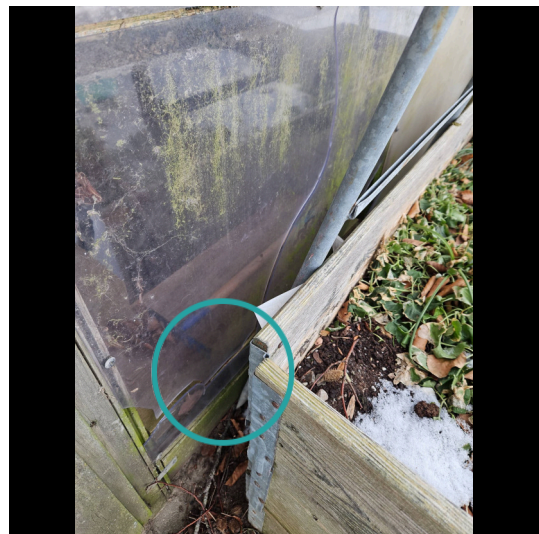
Mod syd er et vindue med defekt rude

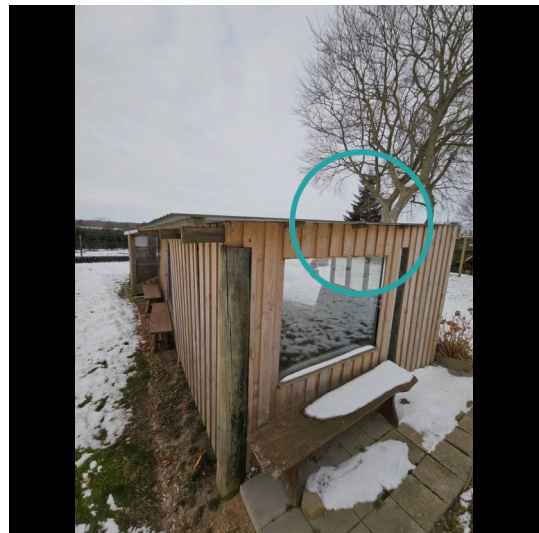
Der er frit udsyn til konstruktionen, og der kan ikke konstateres fugtindtrængning. Der vurderes ikke at være nærliggende risiko for følgeskader.

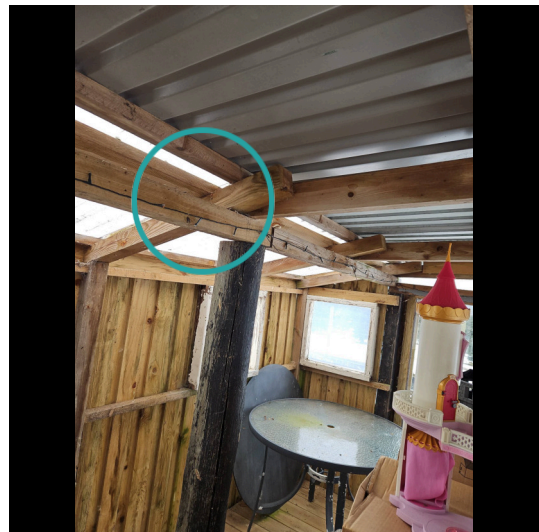
Der kunne ikke registreres følgeskader ved besigtigelsen, og der vurderes ikke at være nærliggende risiko for skade.

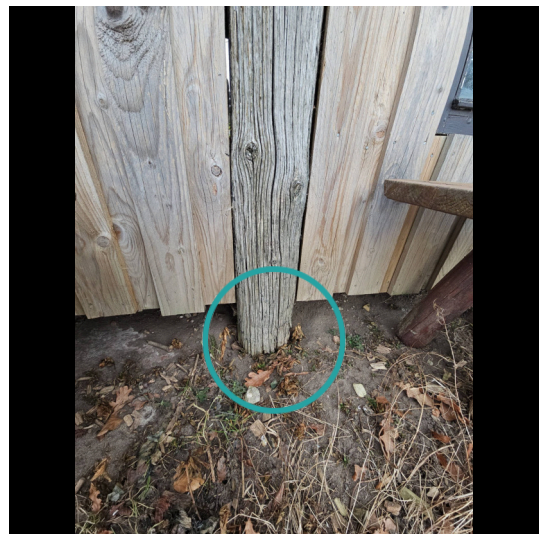
Der er nedbrydning i enkelte stolper som fx mod syd

Det vurderes, at skaden kan udvikle sig på længere sigt.

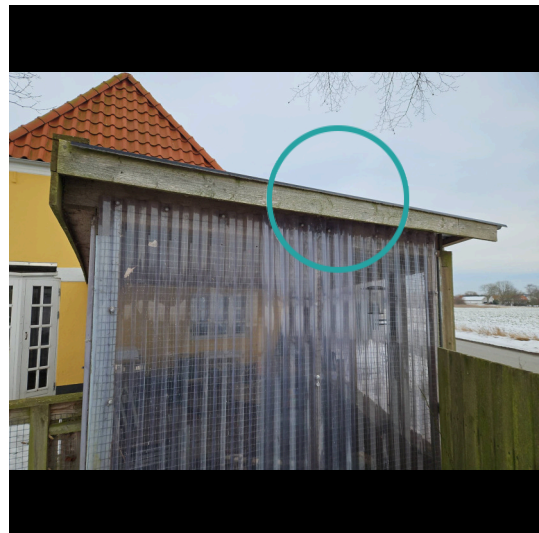
Der er frit udsyn til konstruktionen, og der kan ikke konstateres fugtindtrængning. Der vurderes ikke at være nærliggende risiko for følgeskader.

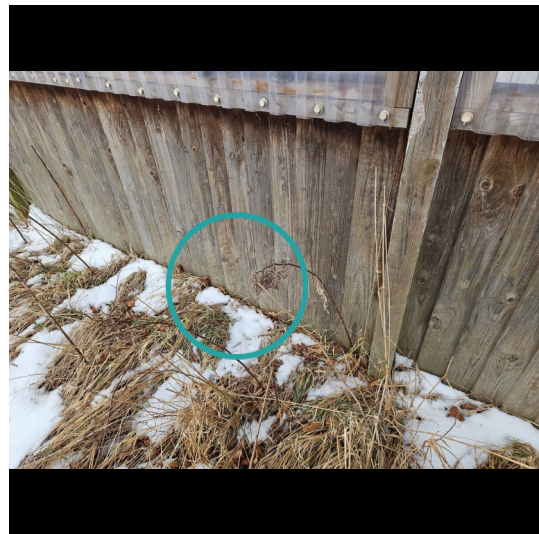
Det vurderes, at skaden kan udvikle sig på længere sigt.

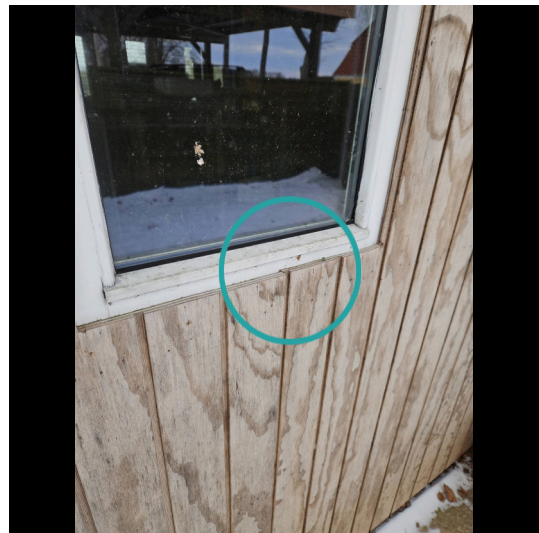
Der er risiko for indtrængning af fugt, og dermed følgeskader på de underliggende konstruktioner.

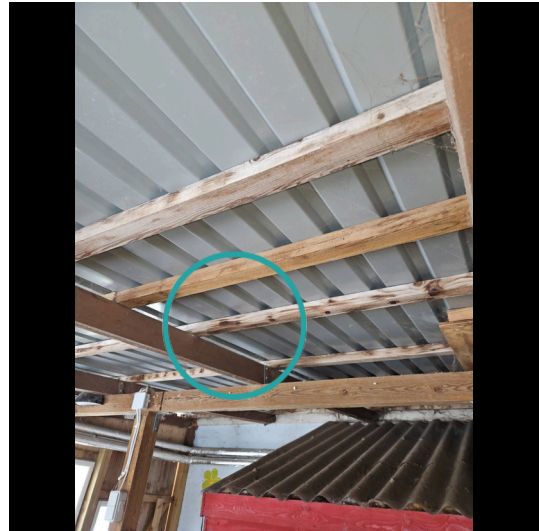
Skaden er af mindre omfang.
