Realsyn+ for

Bredsten Landevej 110,  
7323 Give

Dato for besigtigelse: 20-10-2026

## LITRA A - Beboelse

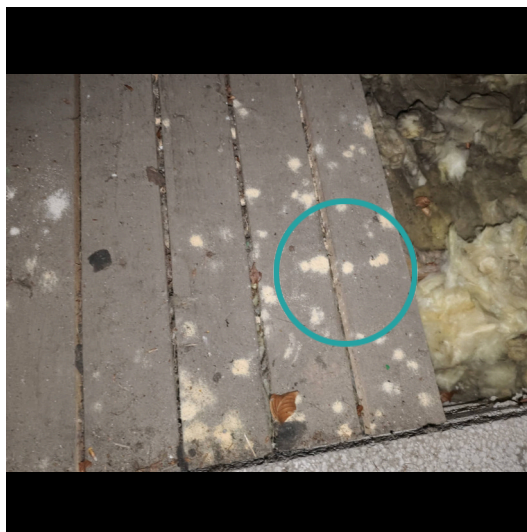
**Tag****SKADE:**

Tagkonstruktionens træværk har spor efter angreb af borebiller. Det ses f.eks. ved gangbro

**RISIKO:**

Angrebet skønnes at være aktivt og det kan udvikle sig yderligere på længere sigt.

**Udbedring af skade/fejl/mangler**

Opgaven vurderes at kunne udbedres af en tømrer. Vi anslår at arbejdslønnen er den største del af udbedringsomkostningen og materialer udgør en mindre del. Det anbefales derfor at lade en tømrer udbedre opgaven på regning.

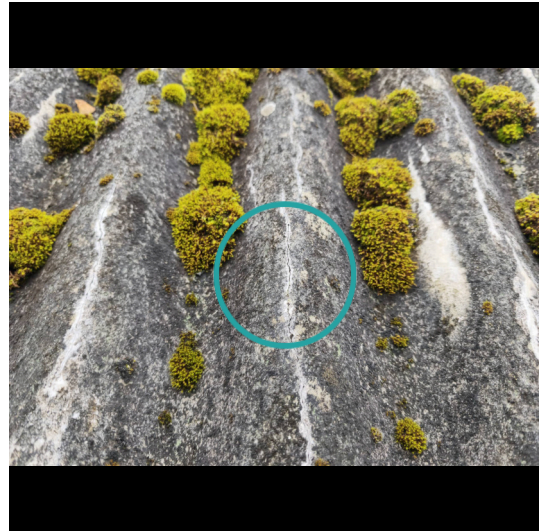
## Tag

## SKADE:

Tagpladerne har revner og nedbrydning, blandt andet langs kanter og på overflader. Det ses f.eks. mod nordøst

## RISIKO:

Forholdet kan fortsat udvikle sig, og der er nærliggende risiko for skader på andre bygningsdele.

## Udskiftning af tagplader

Udbedringseksempel: Udskiftning af tagplader eks. som Cembrit oplægges på det eksisterende lægteunderlag, med tætningsbånd i bølgepladernes vandrette overlæg og fastgøres med indfarvede tagskruer, spændskiver og tætningskiver. Udhængsklodser af plast med ventilation monteres over nederste taglægte ved tagfod.

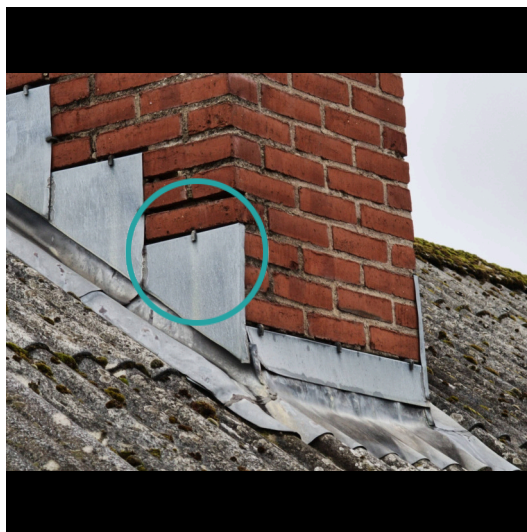
## Tag

## SKADE:

Der er defekte fuger i skorsten især ved inddækning

## RISIKO:

Forholdet kan fortsat udvikle sig, og der er nærliggende risiko for skader på andre bygningsdele.

## Eftergang af fuger i skorsten

Udbedringseksempel: Eftergang af fuger i skorsten. Fuger udbedres ved udkradsning og omfugning. Skadede skorstenensfuger udkradses i fuld bredde til dybde min. 25 mm fra den færdige fugeoverflade. Hele fugen udfyldes efterfølgende.

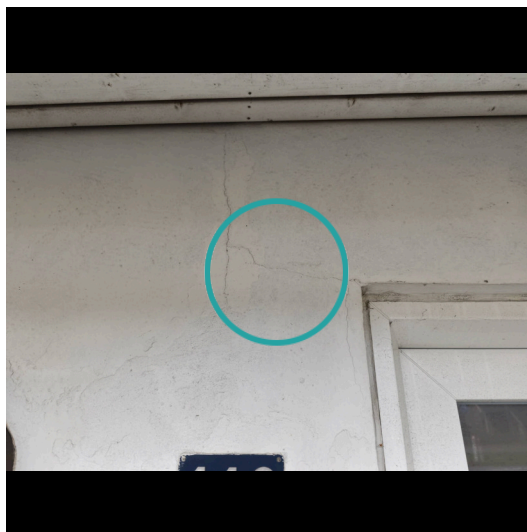
## Ydervægge

## SKADE:

Ydervægge har flere revner, bl.a. mod syd og vest

## NOTE:

Nævnte revner er af begrænset størrelse – mindre bevægelse over en længere årrække vil givet forekomme – også efter evt. reparationer. Denne type revner er ikke unormale.

## Udbedring af skader

Opgaven vurderes at kunne udbedres af en murer. Vi anslår at arbejdslønnen er den største del af udbedringsomkostningen og materialer udgør en mindre del. Det anbefales derfor at lade en murer udbedre opgaven på regning.

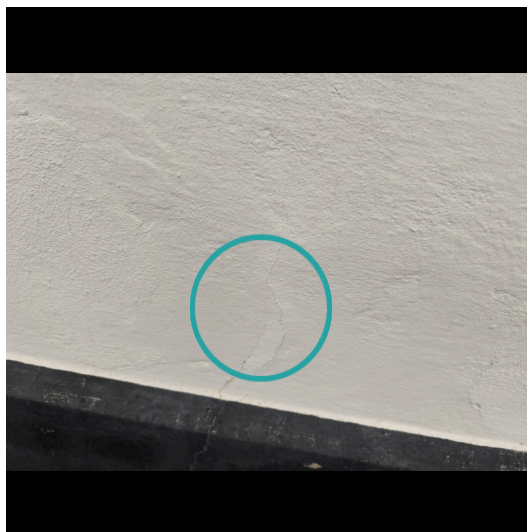
## Ydervægge

## SKADE:

Puds på ydermure er i områder med mangelfuld vedhæftning, afskalninger og revner, se især mod syd

## RISIKO:

Skaden kan udvikle sig over en længere årrække.

## Udbedring af skader

Opgaven vurderes at kunne udbedres af en murer. Vi anslår at arbejdslønnen er den største del af udbedringsomkostningen og materialer udgør en mindre del. Det anbefales derfor at lade en murer udbedre opgaven på regning.

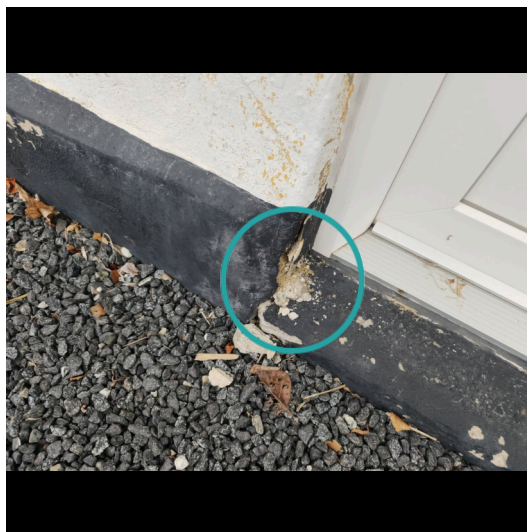
## Fundament/sokkel

### SKADE:

Sokkelpuds og sokkel er i områder revnet og afskallet og har mangelfuld vedhæftning til underlaget, f.eks. mod syd

### RISIKO:

Det vurderes, at skaden kan udvikle sig på længere sigt.

## Eftergang af sokkelpuds

Udbedringseksempel: Eftergang af løstsiddende sokkelpuds. Porøs, løstsiddende puds afhugges. Fundamentet afrenses, grundes og slutpudses med mørtel af samme type som den øvrige sokkelpuds. Mørtelen føres min. 100-150 mm under terræn. Maks synlighed på sokkelhøjde 200 mm.

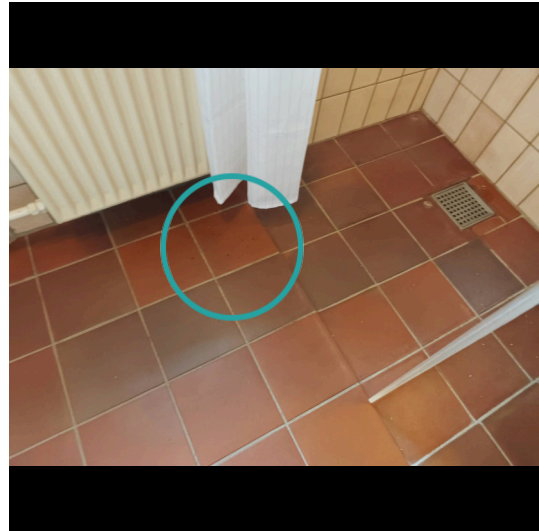
**SKADE:**

Der er revnede gulvklinter samt gulvklinter med begrænset vedhæftning til underlaget, især i/ved brusenichen

**RISIKO:**

Der er tale om gulv med direkte vandbelastning, hvorfor der er risiko for skader på de omkringliggende konstruktioner og installationer.

**Udskiftning af klinker/fliser**

Udbedringseksempel: Udskiftning af klinker/fliser og vådrumsbehandling. klinker/fliser aftages. Underlaget rengøres omhyggeligt. Gulvet vådrumsbehandles. Der skal anvendes et komplet system til vandtætning med produkter fra samme godkendelse. Overflader primes og forsegles i hjørner, omkring rørgennemføringer og ved overgang væg/gulv. Heldækkende tætningsmasse påføres. Gulvklinter udlægges, fuges og afrenses. I hjørner, og i overgang væg og gulv samt omkring sanitære installationer fuges med elastisk, vådrums siliconefugemasse.

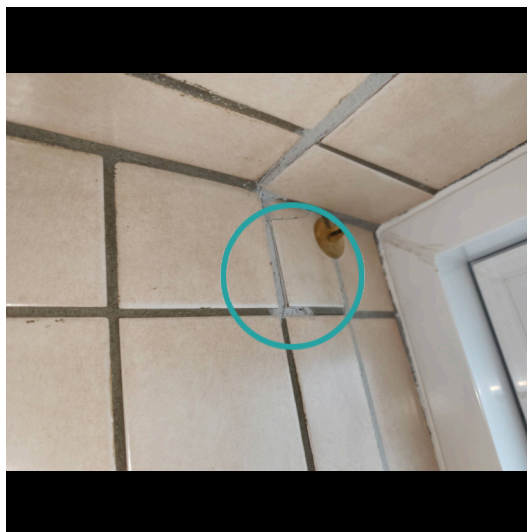
### SKADE:

Der er revnede vægfliser og defekte/revnede fuger samt vægfliser med begrænset vedhæftning til underlaget især ved vinduet

### RISIKO:

Det vurderes, at skaden kan udvikle sig på længere sigt.

## Udskiftning af klinker/fliser

Udbedringseksempel: Udskiftning af vægfliser. Vægfliser aftages. Underlaget rengøres omhyggeligt. Overflader primes og forsegles i hjørner, omkring rørgennemføringer og ved overgang væg/gulv. Heldækkende tætningsmasse påføres. Vægfliser opsættes, fuges og afrenses. I hjørner, og i overgang væg og gulv samt omkring sanitære installationer fuges med elastisk, vådrums siliconefugemasse.

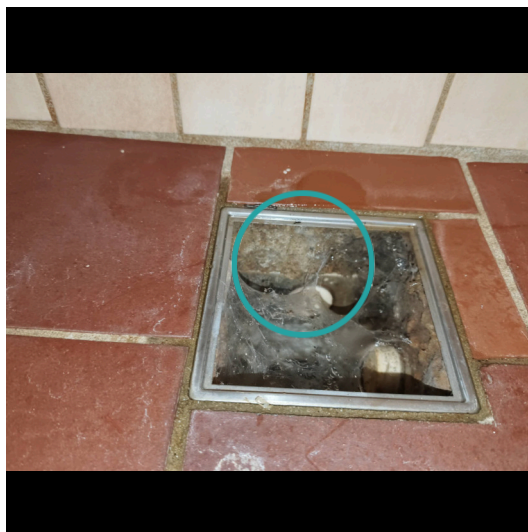
### SKADE:

Der er afstand og synlig betonkant mellem afløbsskål og rist i gulv afløb i bruseniche

### RISIKO:

Afløbet er vandbelastet fra gulvoverfladen, og der er risiko for fugtindtrængen og skader på de underliggende konstruktioner og installationer.

## Udskiftning af gulv afløb

Udbedringseksempel: Udskiftning af gulv afløb i betongulv med fliser/klinker. Afløbsskål ophugges og udskiftes med ny afløbsskål af rustfrit stål med ramme og 140 x 140 mm rist. Inkl. membranklemflange, vandlås og studse for sideindløb. Afløbsskålen tilsluttes afløbssystemet. Beton udstøbes omkring gulv afløbet til plan med eksisterende betonlag.

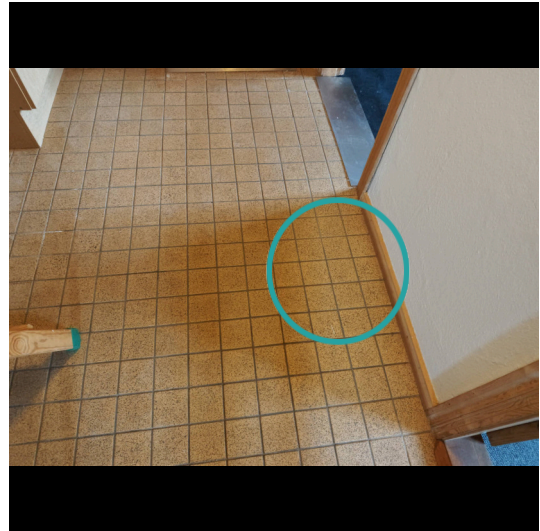
**Stueplan****SKADE:**

Der er gulvklinter med mangelfuld vedhæftning til underlaget, f.eks. i entre ved badeværelse og i gang

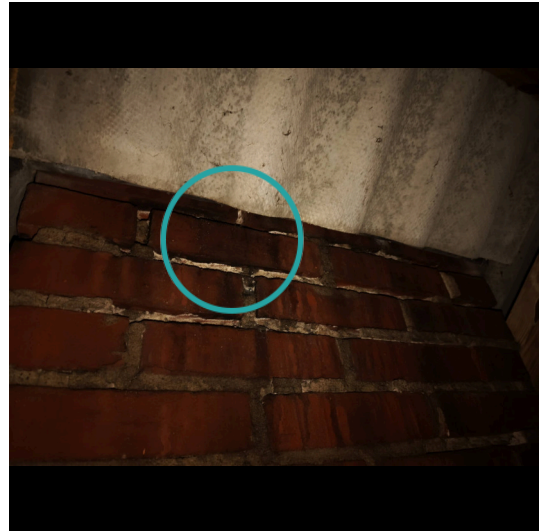
### SKADE:

Der er utætheder og lysindfald ved skorsten

### RISIKO:

Forholdet kan fortsat udvikle sig, og der er nærliggende risiko for skader på andre bygningsdele.

## Udbedring af skade

Opgaven vurderes at kunne udbedres af en tømrer. Vi anslår, at arbejdslønnen er den største del af udbedringsomkostningen, og materialer udgør en mindre del. Det anbefales derfor at lade en tømrer udbedre opgaven på regning.

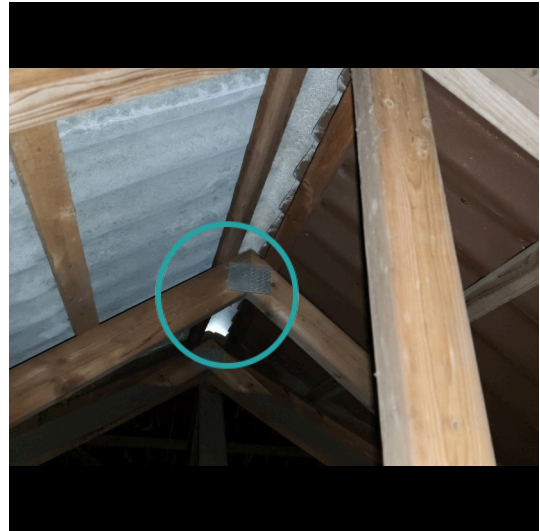
### SKADE:

Tætninger ved rygning og skotrender er mangelfulde

### RISIKO:

Det giver risiko for vandindtrængen ved blæst, nedbør og fygesne.

## Udbedring af skade/fejl/mangler

Opgaven vurderes at kunne udbedres af en tømrer. Vi anslår at arbejdslønnen er den største del af udbedringsomkostningen og materialer udgør en mindre del. Det anbefales derfor at lade en tømrer udbedre opgaven på regning.

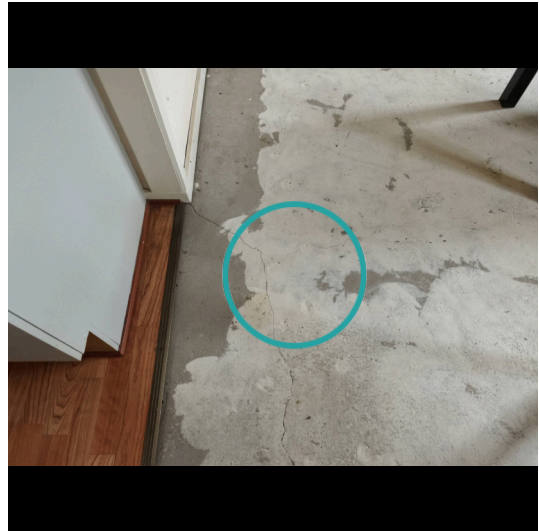
**Stueplan****SKADE:**

Der er revner i betongulvet

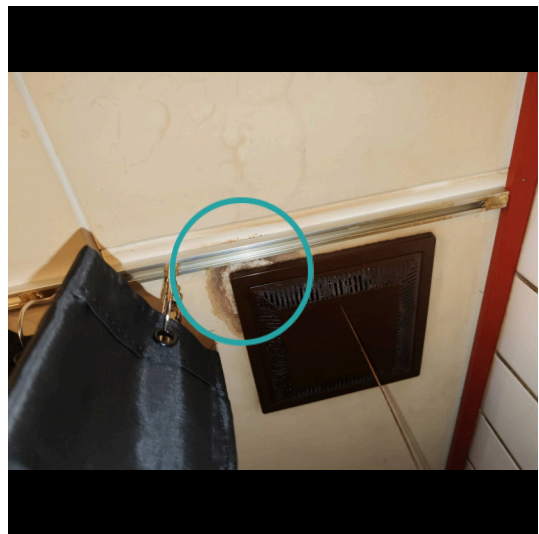
**Stueplan****SKADE:**

Der er fugtskjolder på loft omkring rumaftræk

**NOTE:**

Årsagen skønnes at være pga. lidt kondensdannelse når der bades. Der skønnes kun begrænset risiko for skade.

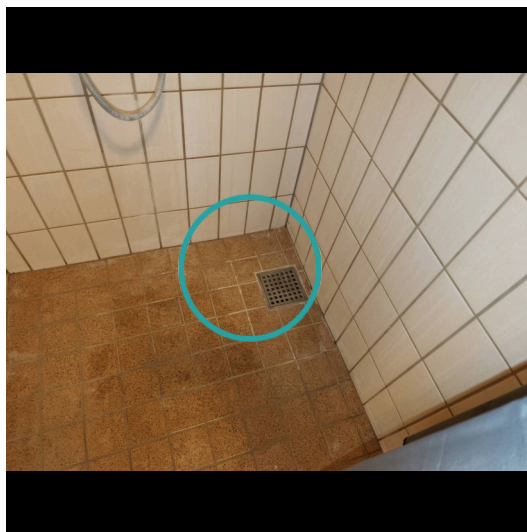
**SKADE:**

Der er gulvklinker og vægfliser med mangelfuld vedhæftning til underlaget i brusenichen, f.eks. ved blandingsbatteri og ved gulv afløb

**RISIKO:**

Der er tale om gulv og væg med direkte vandbelastning, hvorfor der er risiko for skader på de omkringliggende konstruktioner og installationer.

## Udskiftning af klinker/fliser

Udbedringseksempel: Udskiftning af vægfliser. Vægfliser aftages. Underlaget rengøres omhyggeligt. Overflader primes og forsegles i hjørner, omkring rørgennemføringer og ved overgang væg/gulv. Heldækkende tætningsmasse påføres. Vægfliser opsættes, fuges og afrenses. I hjørner, og i overgang væg og gulv samt omkring sanitære installationer fuges med elastisk, vådrums siliconefugemasse.

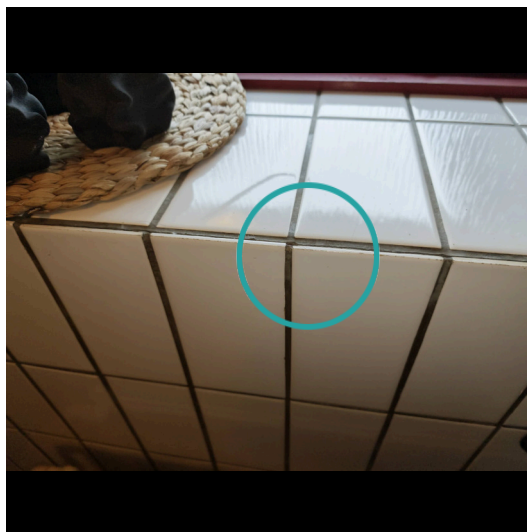
### SKADE:

Der er revnede vægflisefuger samt vægfliser med begrænset vedhæftning til underlaget, bla. ved vinduet

### RISIKO:

Det vurderes, at skaden kan udvikle sig på længere sigt.

## Udskiftning af klinker/fliser

Udbedringseksempel: Udskiftning af vægfliser. Vægfliser aftages. Underlaget rengøres omhyggeligt. Overflader primes og forsegles i hjørner, omkring rørgennemføringer og ved overgang væg/gulv. Heldækkende tætningsmasse påføres. Vægfliser opsættes, fuges og afrenses. I hjørner, og i overgang væg og gulv samt omkring sanitære installationer fuges med elastisk, vådrums siliconefugemasse.

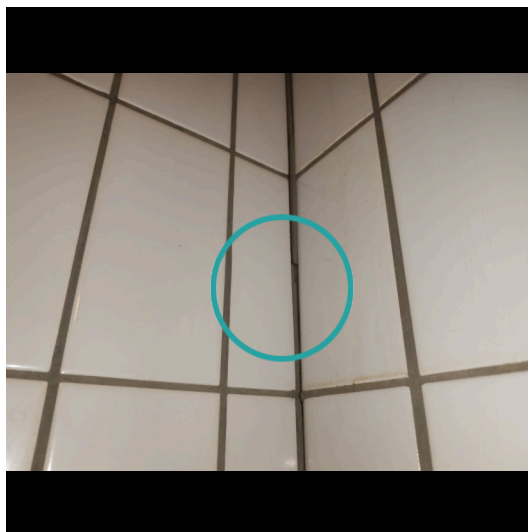
## SKADE:

Der er revner i fuger/hjørnefuger, bla. i bruseniche

## RISIKO:

Der er tale om fuger, som er direkte vandbelastede, hvorfor der er risiko for skader på de omkringliggende konstruktioner og installationer.

## Eftergang af fuger

Udbedringseksempel: Eftergang af fuger. Eksisterende fuger udskæres. Underlaget rengøres omhyggeligt, fugesider affedtes.

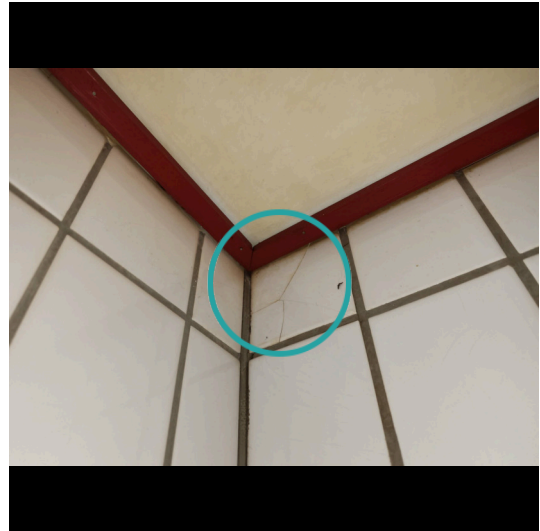
**Stueplan****SKADE:**

Der er revnede vægfliser ved loft i brusenichen

**NOTE:**

Der er tale om mindre revnedannelser i områder, som ikke er vandbelastede. Der vurderes derfor ikke at være nærliggende risiko for skader.

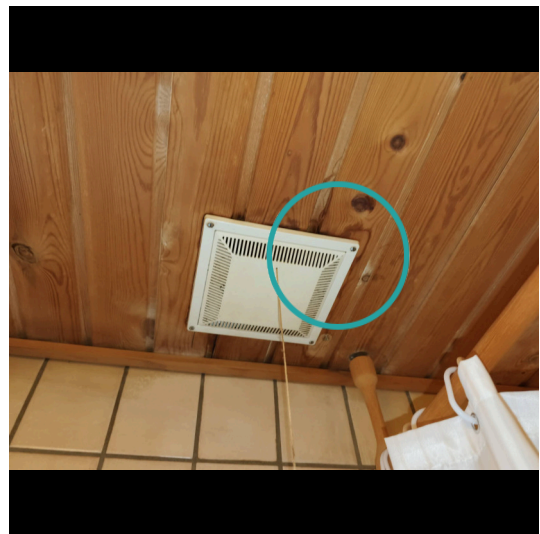
**Stueplan****SKADE:**

Der er fugtskjolder på loft omkring rumaftræk

**NOTE:**

Årsagen skønnes at være pga. lidt kondensdannelse når der bades. Der skønnes kun begrænset risiko for skade.

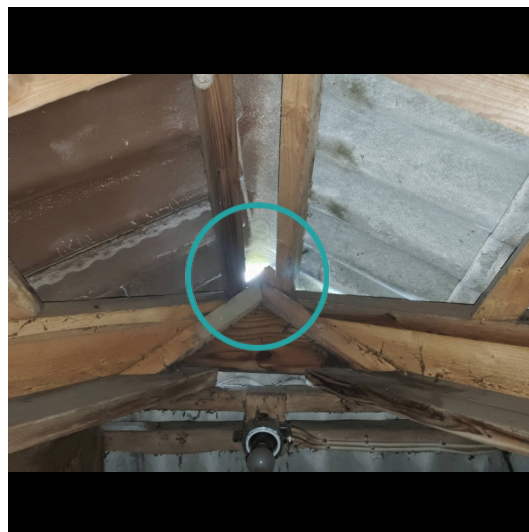
**Tag****SKADE:**

Tætninger ved rygning og skotrender er mangelfulde

**RISIKO:**

Det giver risiko for vandindtrængen ved blæst, nedbør og fygesne.

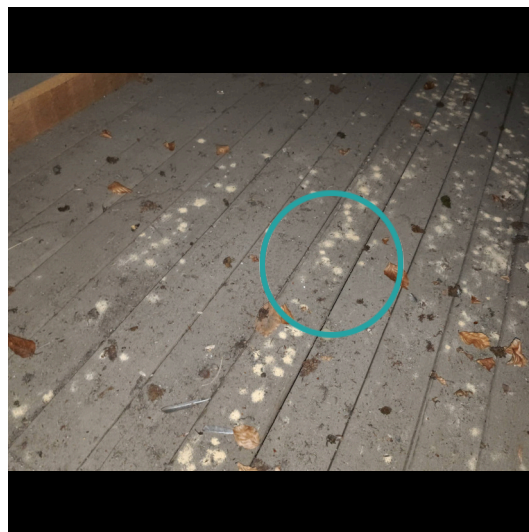
**SKADE:**

Tagkonstruktionens træværk har spor efter angreb af borebiller. Det ses f.eks. ved gangbro

**RISIKO:**

Angrebet skønnes at være aktivt og det kan udvikle sig yderligere på længere sigt.

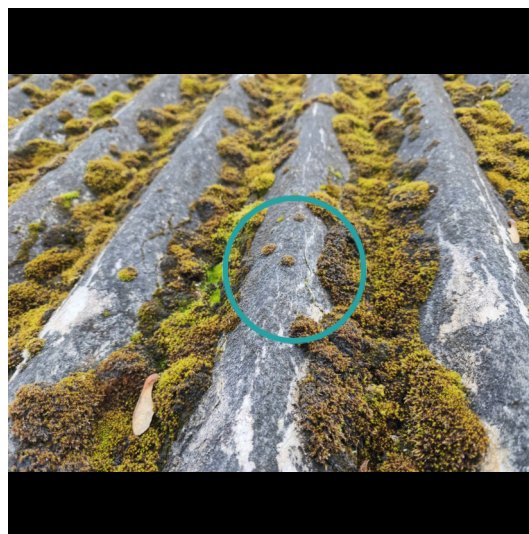
**SKADE:**

Tagpladerne har revner og nedbrydning, blandt andet langs kanter og på overflader. Det ses f.eks. mod nord

**RISIKO:**

Forholdet kan fortsat udvikle sig, og der er nærliggende risiko for skader på andre bygningsdele.

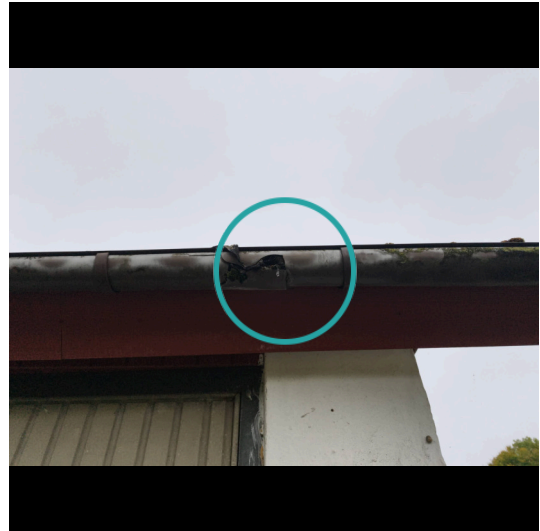
**Tag****SKADE:**

Der er revner / utætheder i tagrende mod nord

**RISIKO:**

Forholdet kan fortsat udvikle sig, og der er på sigt risiko for skader på andre bygningsdele

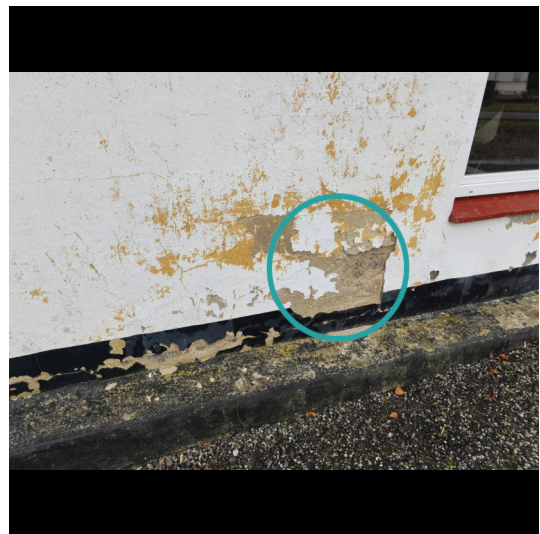
**Ydervægge****SKADE:**

Puds på ydermure og sokkel er i områder med mangelfuld vedhæftning, afskalninger og revner, se især mod nordvest

**RISIKO:**

Skaden kan udvikle sig over en længere årrække.

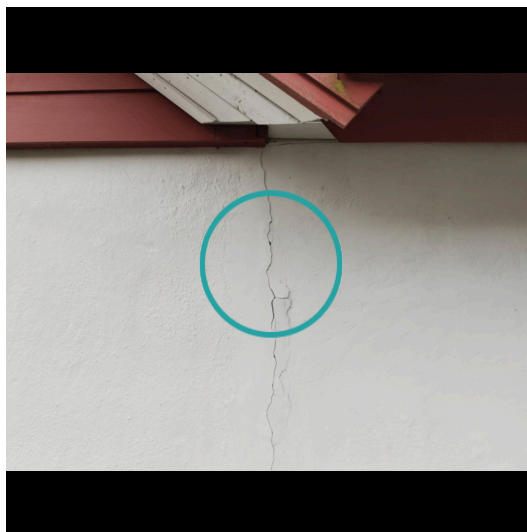
**Ydervægge****SKADE:**

Ydervægge har flere revner, bl.a. mod vest ved overgangen mod beboelse

**RISIKO:**

Forholdet vurderes at give anledning til fugtindtrængning, hvilket kan medføre skader på de bagvedliggende konstruktioner på sigt. Revnerne vurderes i sig selv at være stabile, men er dog af en sådan karakter, at yderligere udvikling over en længere årrække samt mindre revnedannelse efter reparation kan forekomme.

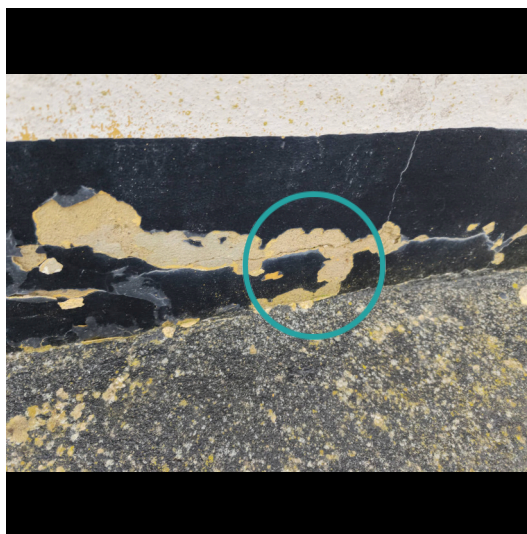
**Fundament/sokkel****SKADE:**

Der er revner og afskalninger i sokkel især mod nordvest

**RISIKO:**

Det vurderes, at skaden kan udvikle sig på længere sigt.
