Realsyn+ for

Mørdrupvej 75,  
3060 Espergærde

### Bygningsoversigt

Dato for besigtigelse: 14-09-2026

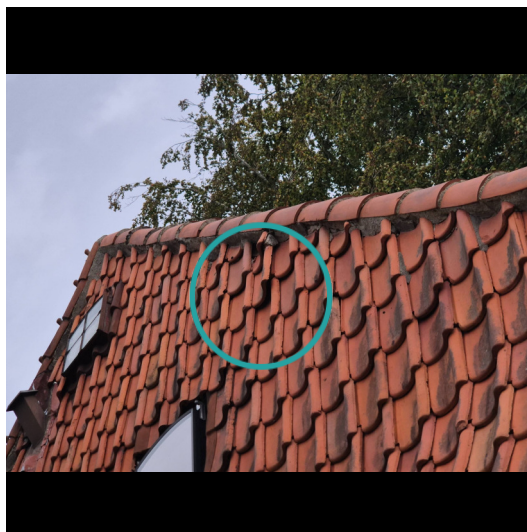
**Tag****SKADE:**

Rygningsmørtel har revner og afskalling flere steder. Det ses f.eks. mod mod sydvest

**RISIKO:**

Skaden kan udvikle sig over en længere årrække.

**Eftergang af rygningsmørtel**

Udbedringseksempel: Reparation af rygningsmørtel. Rygningssten nedtages. Eksisterende rygningssten lægges i mørtel.

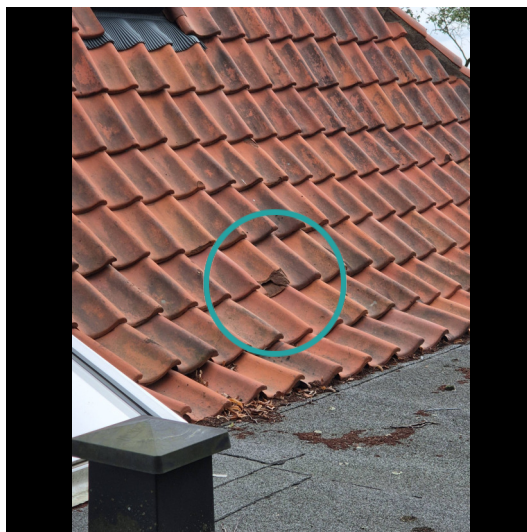
## Tag

### SKADE:

Tagsten har revner og afskalninger, det ses f.eks. mod vest

### RISIKO:

Forholdet kan fortsat udvikle sig, og der er nærliggende risiko for skader på andre bygningsdele.

## Udskiftning af tagsten

Udbedringseksempel: Udskiftning af tagsten. Tagsten oplægges på lægteunderlaget og fastgøres til dette med bindere Ø 3 mm, som JP-tagstensbindere i hver 3. sten - diagonalbinding.

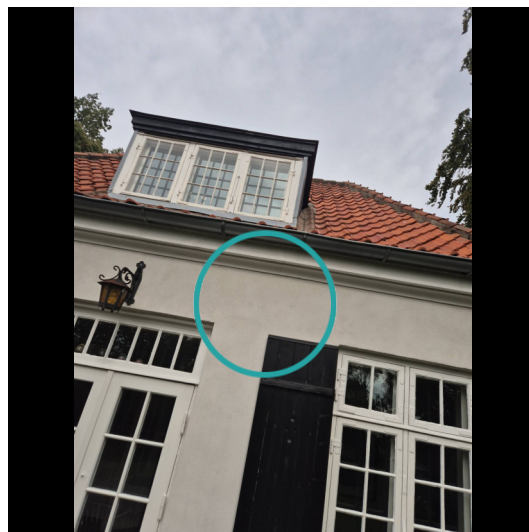
## Ydervægge

**SKADE:**

Ydervægge har enkelte revner, bl.a. mod syd

**NOTE:**

Nævnte revner er af begrænset størrelse – mindre bevægelse over en længere årrække vil givet forekomme – også efter evt. reparationer. Denne type revner er ikke unormale.

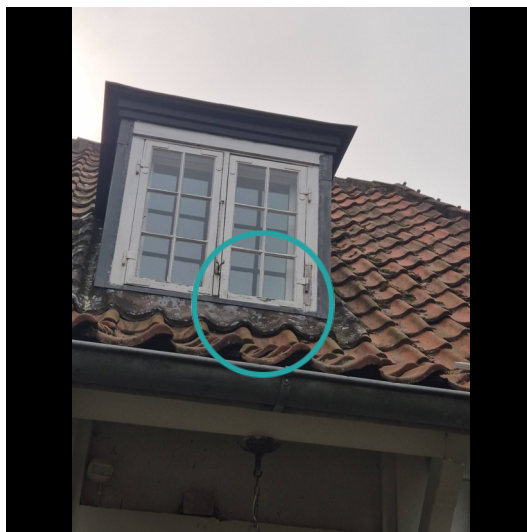
**Døre/vinduer/porte****SKADE:**

Der er nedbrydning i vinduerne enkelte steder, se f.eks. mod nord

**RISIKO:**

Det vurderes, at skaden kan udvikle sig på længere sigt.

**3.126,00 Pr styk****Udskiftning af nedbrudt træ**

Udbedringseksempel: Udskiftning af nedbrudt træ. Det nedbrudte træ skæres væk og et stykke træ af samme sort og densitet tildannes nøjagtigt og indsættes i stedet for det beskadigede. Det reparerede område grundes og malebehandles på begge sider. Det udskiftede træværk afvaskes, slibes og males en gang.

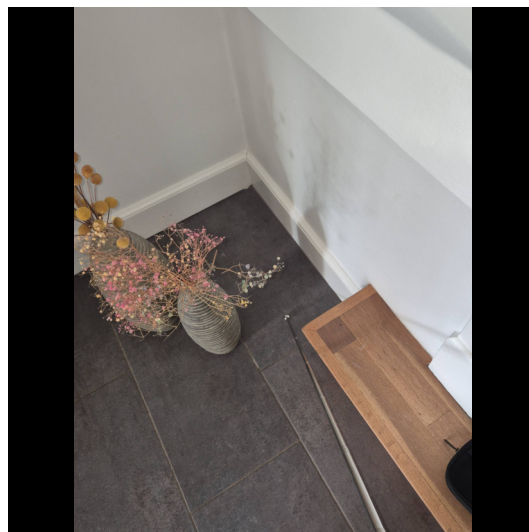
**Stueplan****SKADE:**

Der er gulvklinter med mangelfuld vedhæftning til underlaget, se f.eks. under trappe

**NOTE:**

Der kunne ikke registreres følgeskader ved besigtigelsen.

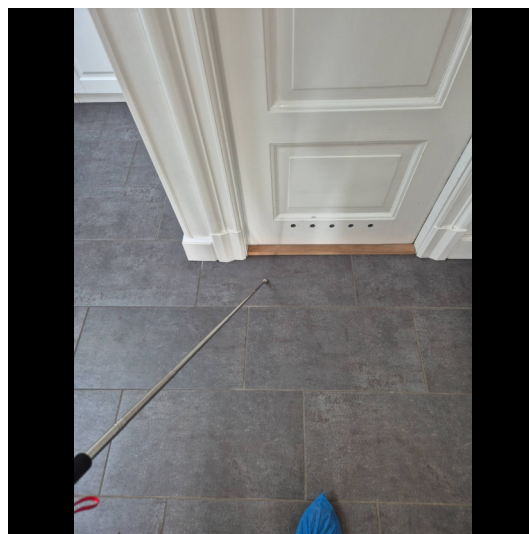
**Stueplan****SKADE:**

Der er gulvklinter med mangelfuld vedhæftning til underlaget, se f.eks. foran døre

**NOTE:**

Der kunne ikke registreres følgeskader ved besigtigelsen.

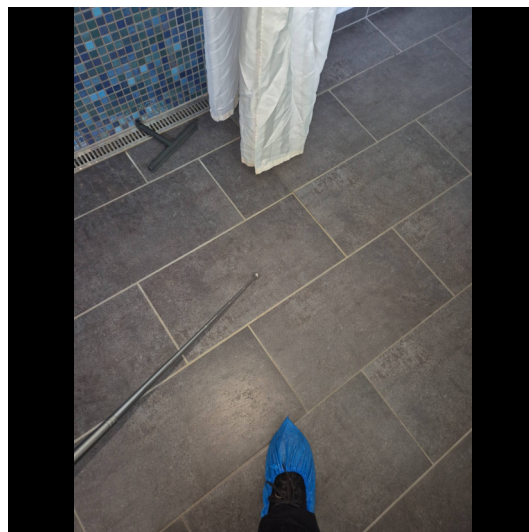
## Stueplan

**SKADE:**

Der er gulvklinter med mangelfuld vedhæftning til underlaget, i brusenichen

**RISIKO:**

Der er tale om gulv med direkte vandbelastning, hvorfor der er risiko for skader på de omkringliggende konstruktioner og installationer.

## Udskiftning af klinker/fliser

Udbedringseksempel: Udskiftning af klinker/fliser og vådrumsbehandling. klinker/fliser aftages. Underlaget rengøres omhyggeligt. Gulvet vådrumsbehandles. Der skal anvendes et komplet system til vandtætning med produkter fra samme godkendelse. Overflader primes og forsegles i hjørner, omkring rørgennemføringer og ved overgang væg/gulv. Heldækkende tætningsmasse påføres. Gulvklinter udlægges, fuges og afrenses. I hjørner, og i overgang væg og gulv samt omkring sanitære installationer fuges med elastisk, vådrums siliconefugemasse.

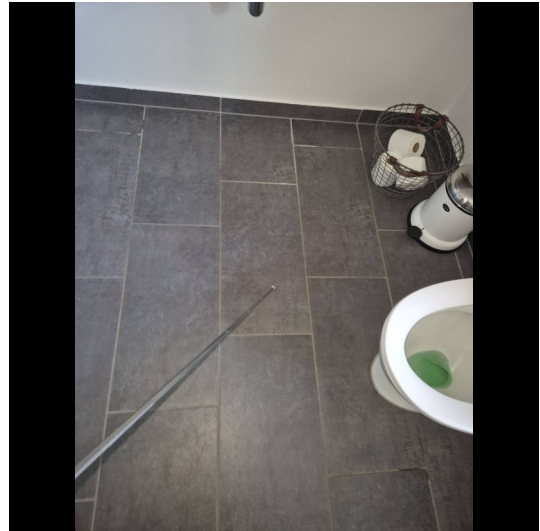
**Stueplan****SKADE:**

Der er gulvklinter med mangelfuld vedhæftning til underlaget, se f.eks. ved toilet

**NOTE:**

Der kunne ikke registreres følgeskader ved besigtigelsen.

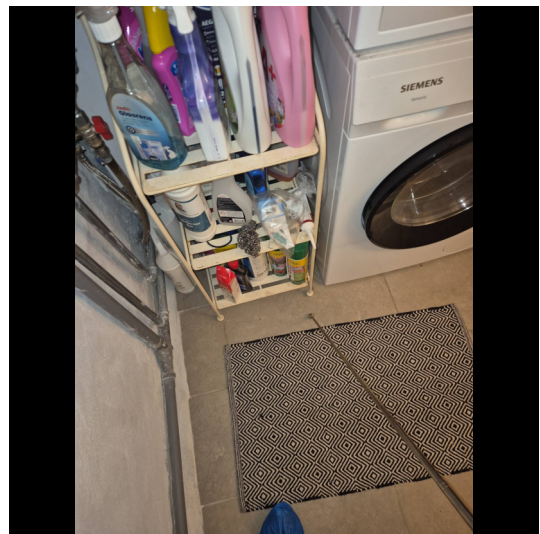
**Kælder****SKADE:**

Der er gulvklinter med mangelfuld vedhæftning til underlaget se f.eks. foran vaskesøjle

**NOTE:**

Der kunne ikke registreres følgeskader ved besigtigelsen.

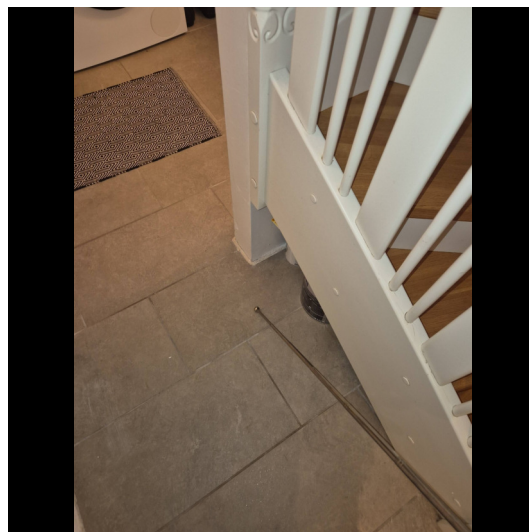
**Kælder****SKADE:**

Der er gulvklinter med mangelfuld vedhæftning til underlaget se f.eks. ved dør mod bryggers

**NOTE:**

Der kunne ikke registreres følgeskader ved besigtigelsen.

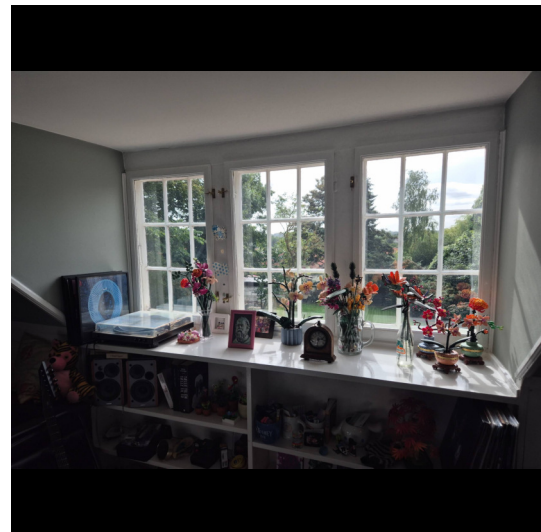
**1. Sal****SKADE:**

Vinduet i værelserne overholder ikke kravet til redningsåbning

**RISIKO:**

Der er risiko for personskade.

**Indhent tilbud****Etablering af godkendt redningsåbning**

Opgaven har ikke været mulig at prissætte, det anbefales at kontakte en tømrer med henblik på udredning af opgaven og tilbud på udbedring.

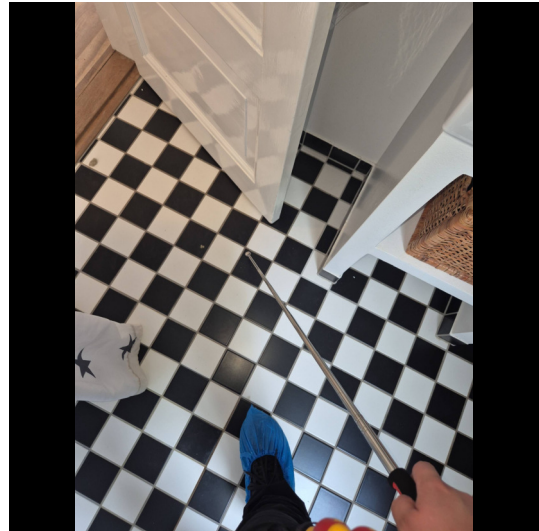
**1. Sal****SKADE:**

Der er gulvklinter med mangelfuld vedhæftning til underlaget, se f.eks. foran dør

**NOTE:**

Der kunne ikke registreres følgeskader ved besigtigelsen.

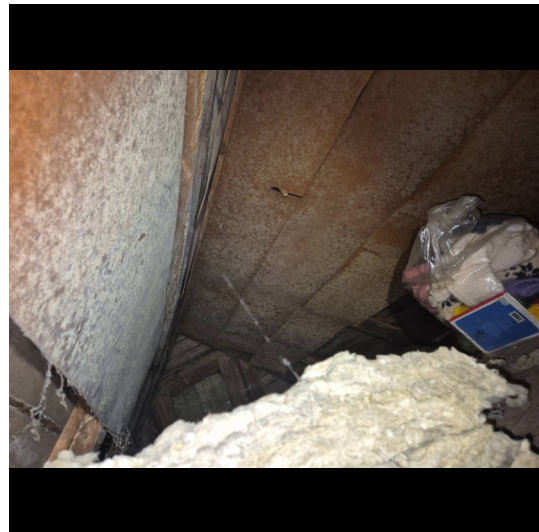
**1. Sal****SKADE:**

Undertaget har misfarvninger

**NOTE:**

Der kunne ikke registreres følgeskader ved besigtigelsen.

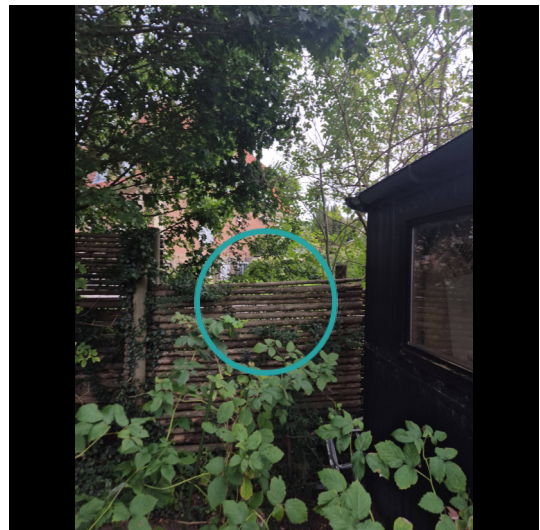
**Tag****SKADE:**

Tagedløb er ikke ført til tagbrønd eller faskine

**NOTE:**

Der kunne ikke registreres følgeskader ved besigtigelsen.

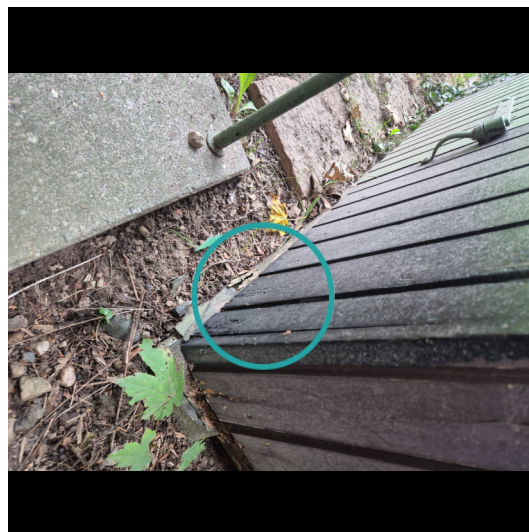
## Ydervægge

**SKADE:**

Træbeklædningen er nedbrudt, se f.eks. i bundrem og facadebeklædning

**RISIKO:**

Det vurderes, at skaden kan udvikle sig på længere sigt.

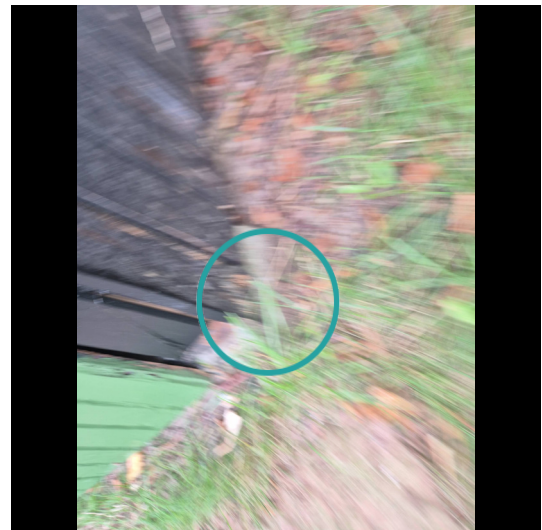
**Ydervægge****SKADE:**

Træbeklædningen er nedbrudt, se f.eks. mod syd

**RISIKO:**

Det vurderes, at skaden kan udvikle sig på længere sigt.

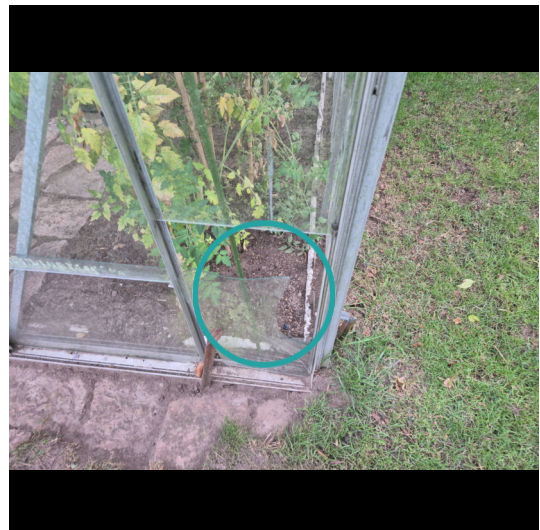
**Ydervægge****SKADE:**

Der revnet og ødelagt glas se f.eks. mod vest

**NOTE:**

Der kunne ikke registreres følgeskader ved besigtigelsen.
