Realsyn+ for

Trappendalvej 40,  
6094 Hejls

### Bygningsoversigt

Dato for besigtigelse: 06-05-2026

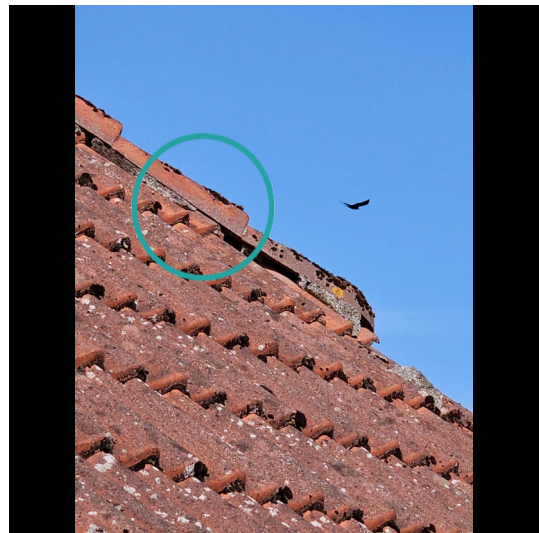
**Tag****SKADE:**

Kit ved rygning er faldet ud enkelte steder som fx mod nord og syd

Skaden er af mindre omfang.

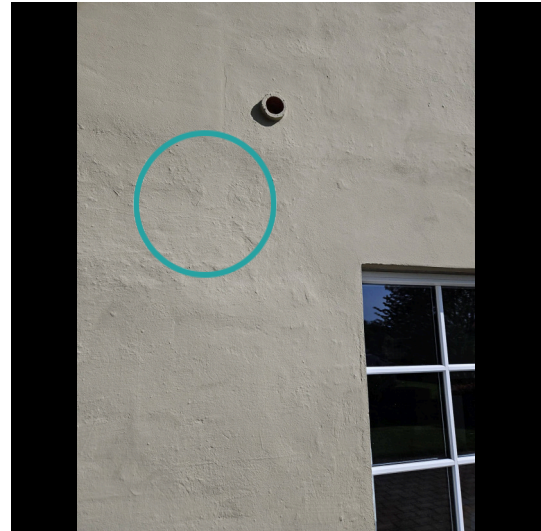
### Ydervægge

Facadepuds er stedvis med mangelfuld vedhæftning til underlaget, revner og ujævnheder samt reparationer som fx mod syd og øst

Der kunne ikke registreres følgeskader ved besigtigelsen.

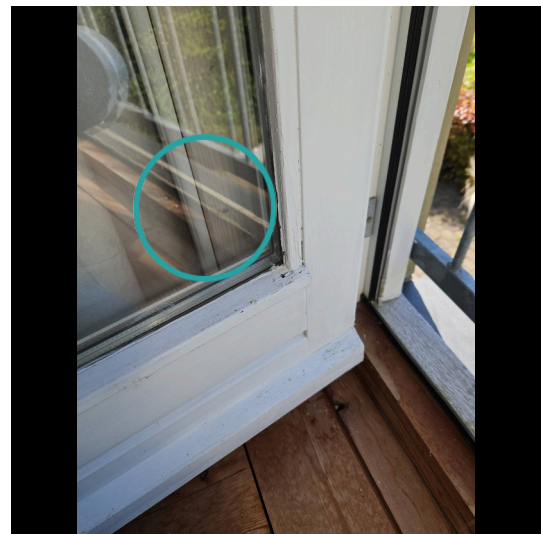
### Døre/vinduer/porte

Mod vest er terrassedøre i stue og værelse med nedbrydning. Dør i gavl på 1. sal er med begyndende nedbrydning

Det vurderes, at skaden kan udvikle sig på længere sigt.

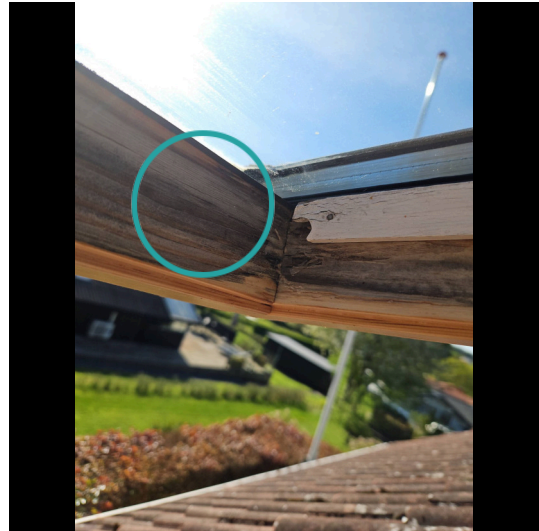
### Døre/vinduer/porte

Tagvindue mod øst er misfarvet og med begyndende nedbrydning

Det vurderes, at skaden kan udvikle sig på længere sigt.

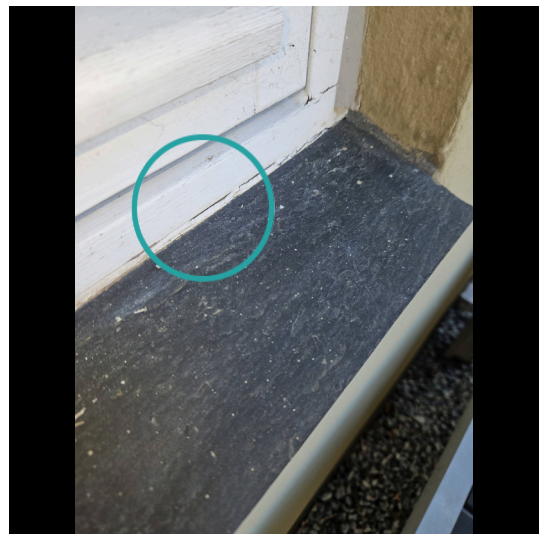
### Døre/vinduer/porte

Fuge mellem vinduer og sålbænke er nogle steder med slip som fx mod vest

Det vurderes, at skaden kan udvikle sig på kortere sigt.

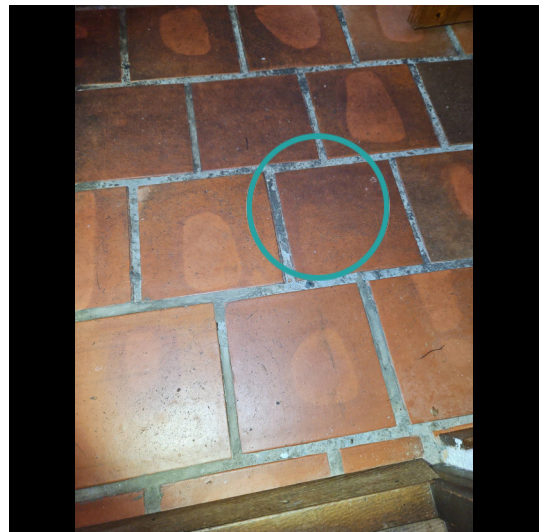
### Stueplan

Gulvklinker er stedvis med mangelfuld vedhæftning til underlaget samt enkelte defekte fuger som fx ved dør til trapperum

Der kunne ikke registreres følgeskader ved besigtigelsen.

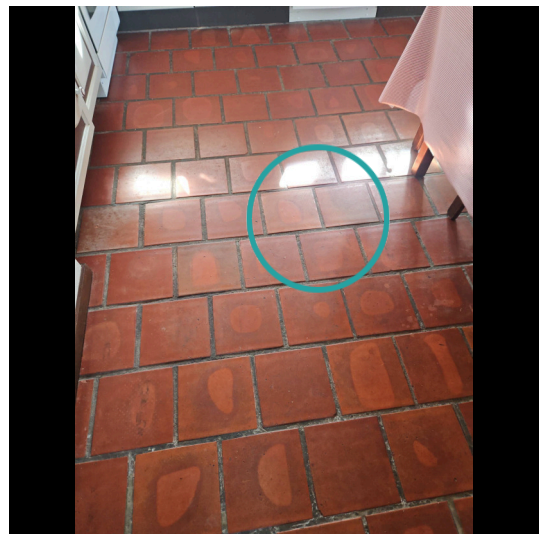
### Stueplan

Gulvklinker er stedvis med mangelfuld vedhæftning til underlaget som fx midt på gulvet

Der kunne ikke registreres følgeskader ved besigtigelsen.

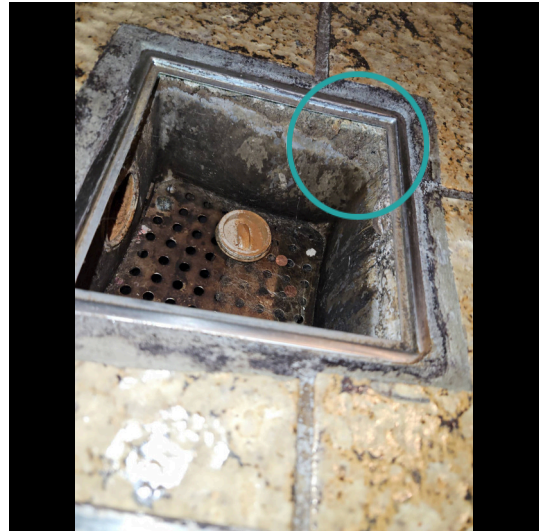
Stueplan

Der er afstand og synlig betonkant mellem afløbsskål og rist i gulv afløb i bruseniche

Afløbet er vandbelastet fra gulvoverfladen, og der er risiko for fugtindtrængen og skader på de underliggende konstruktioner og installationer.

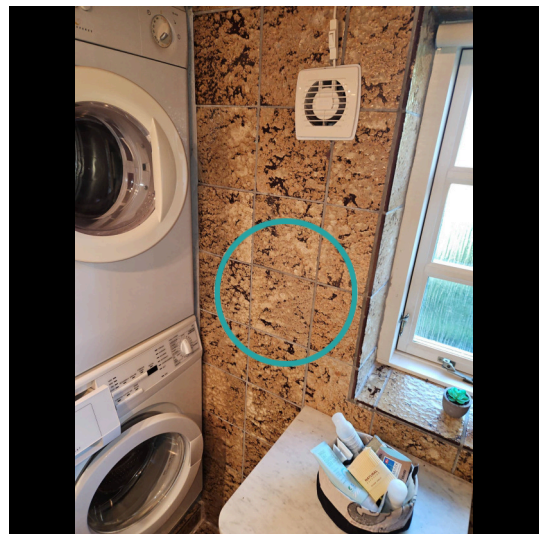
Stueplan

Vægfliser er stedvis med mangelfuld vedhæftning til underlaget og revnede fuger mellem vægfliser som fx på ydervæg

Der er tale om områder, som ikke er vandbelastet. Der vurderes derfor ikke at være nærliggende risiko for skader.

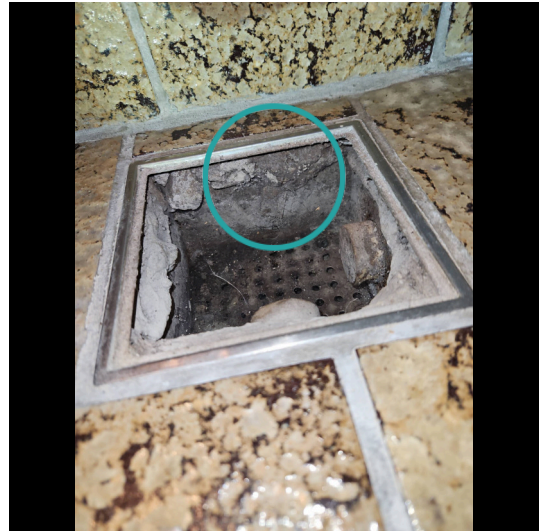
## Stueplan

Der er afstand og synlig betonekant mellem afløbsskål og rist i gulv afløb ved vaskemaskine

Gulv afløbet er ikke vandbelastet fra gulvoverfladen, og der skønnes derfor ikke at være nærliggende risiko for skader.

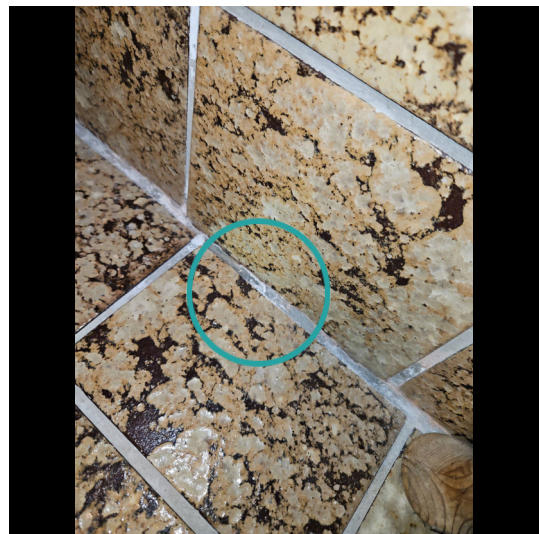
## Stueplan

Hjørnefuge mellem gulv og ydervæg er med revner

Der er tale om revner i områder, som ikke er vandbelastede. Der vurderes derfor ikke at være nærliggende risiko for skader.

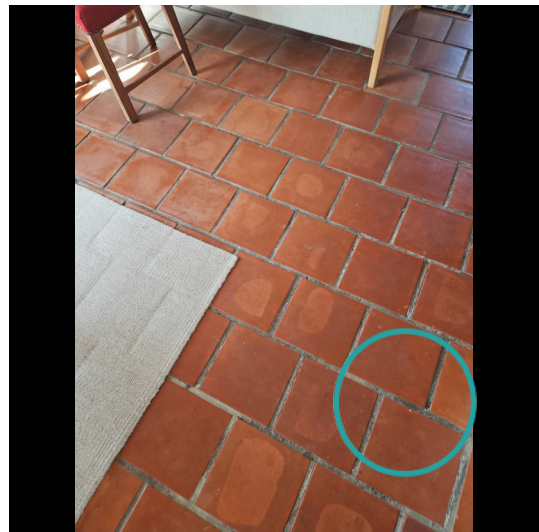
### Stueplan

Gulvklinker er stedvis med mangelfuld vedhæftning til underlaget og enkelte defekte fuger som fx udfor brændeovn

Der kunne ikke registreres følgeskader ved besigtigelsen.

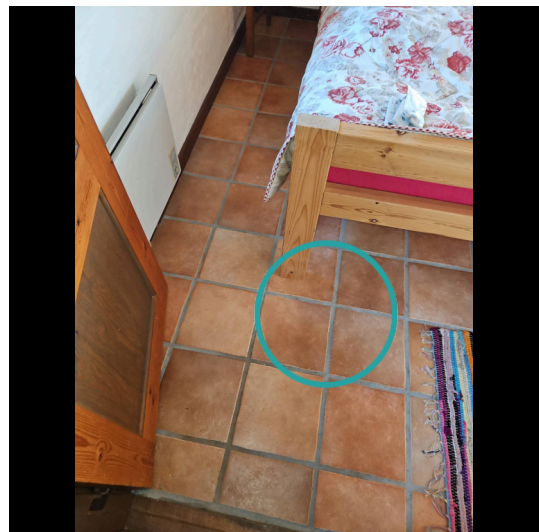
### Stueplan

Gulvklinker er stedvis med mangelfuld vedhæftning til underlaget som fx midt på gulvet

Der kunne ikke registreres følgeskader ved besigtigelsen.

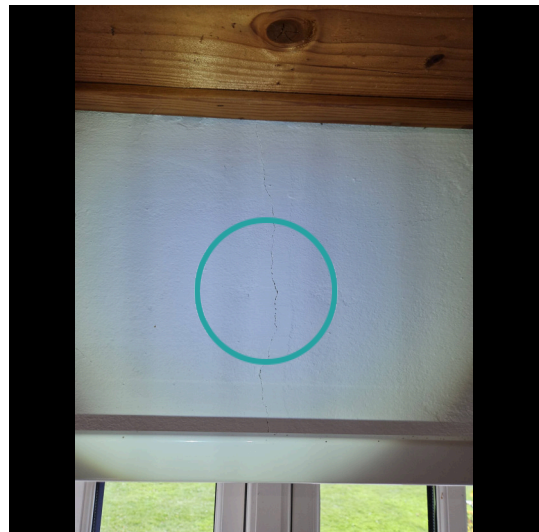
### Stueplan

Der er enkelte revner i vægge som fx over vindue

Der kunne ikke registreres følgeskader ved besigtigelsen.

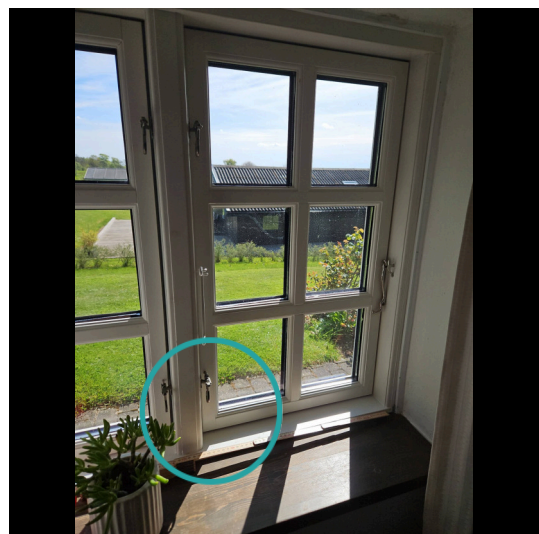
### Stueplan

Der er ikke den påbudte redningsåbning i rummet

Der er risiko for personskade i tilfælde af brand.

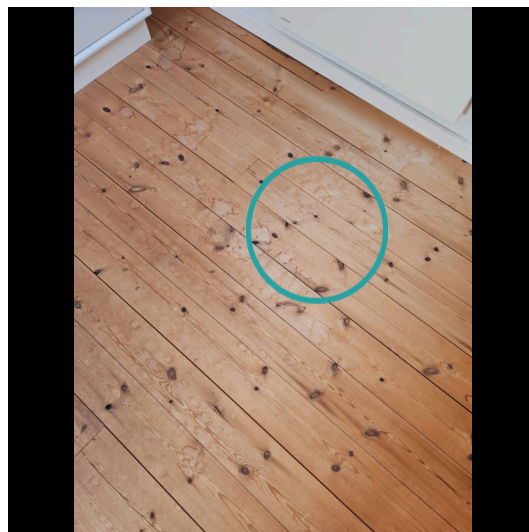
### 1. Sal

Trægulv er stedvis med delvis åbne samlinger samt skjolder som fx under tagvindue

Der kunne ikke registreres følgeskader ved besigtigelsen.

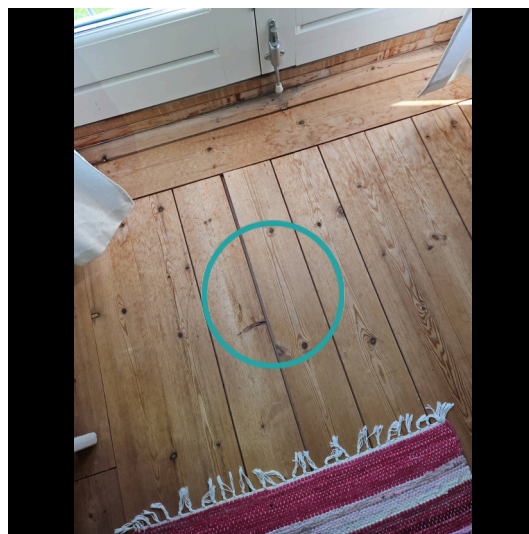
### 1. Sal

Trægulv er stedvis med delvis åbne samlinger samt skjolder som fx ved dør

Der kunne ikke registreres følgeskader ved besigtigelsen.

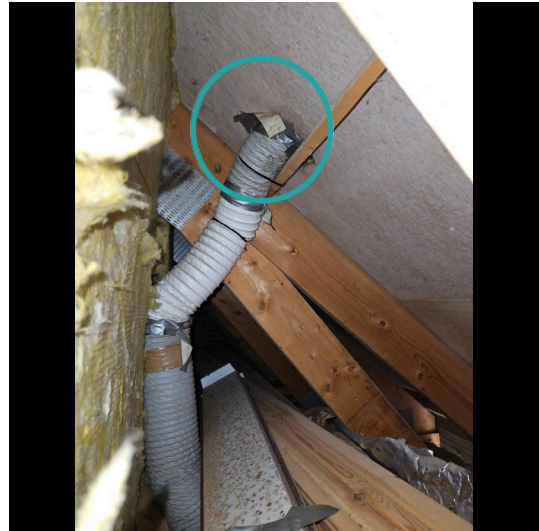
## 1. Sal

Gennemføring af aftræksrør i undertag er ikke tætsluttende

Der er risiko for indtrængning af fugt, og dermed følgeskader på underliggende konstruktioner.

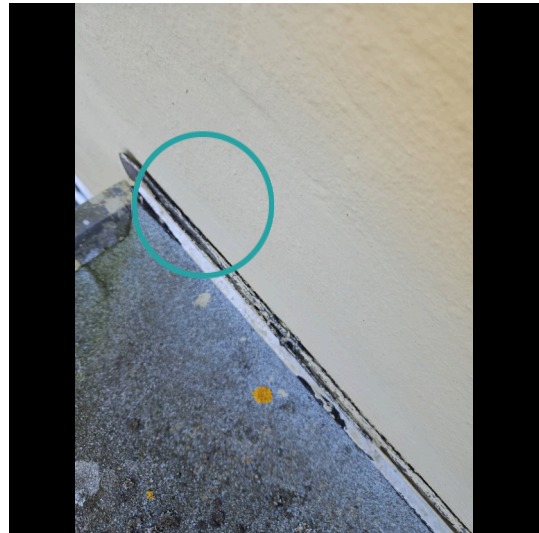
**Tag**

Inddækning ind mod sommerhus er stedvis ikke tætsluttende

Der er risiko for indtrængning af fugt, og dermed følgeskader på underliggende konstruktioner.

Opgaven vurderes at kunne udbedres af en blikkenslager. Vi anslår, at arbejdslønnen er den største del af udbedringsomkostningen, og materialer udgør en mindre del. Det anbefales derfor at lade en blikkenslager udbedre opgaven på regning.

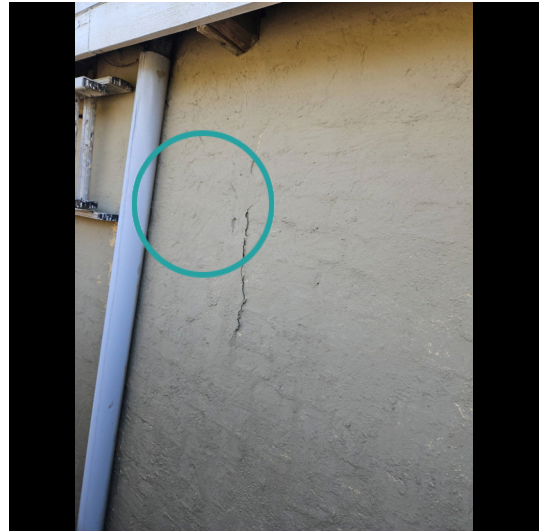
### Ydervægge

Murværk er med enkelte revner som fx mod vest

Skaden er af mindre omfang.

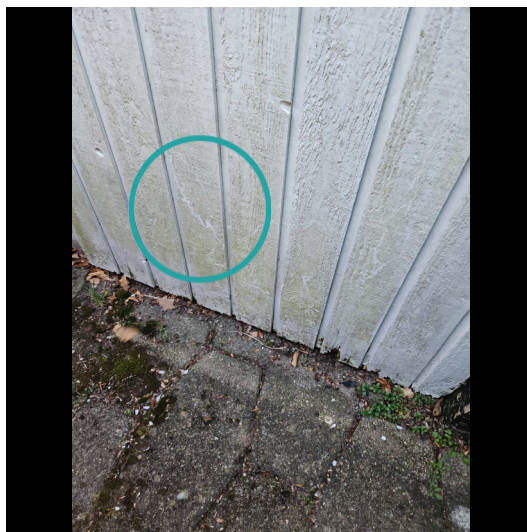
## Ydervægge

Træbeklædning er stedvis med nedbrydning som fx mod vest

Det vurderes, at skaden kan udvikle sig på længere sigt.

Opgaven har ikke været mulig at prissætte, det anbefales at kontakte en tømrer med henblik på udredning af opgaven og tilbud på udbedring.
