Realsyn+ for

Baneledet 15,  
2830 Virum

### Bygningsoversigt

Dato for besigtigelse: 16-06-2026

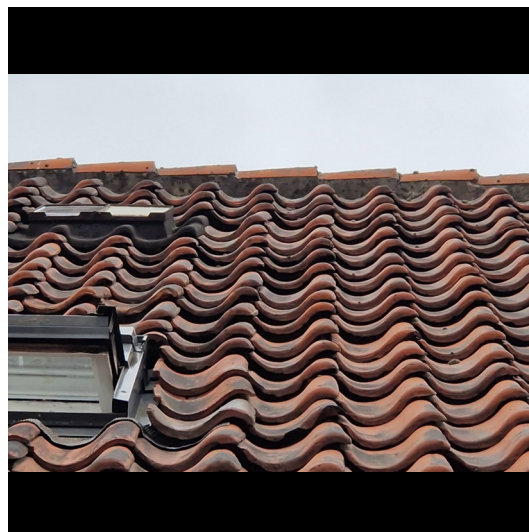
**Tag****SKADE:**

Flere tagsten gaber/ligger ujævnt i områder, både mod øst og vest

**RISIKO:**

Forholdet kan fortsat udvikle sig, og der er nærliggende risiko for fugtindtrængning og dermed skader på andre bygningsdele.

**1.483,00 Pr m2****Udskiftning af tagsten**

Udbedringseksempel: Udskiftning af tagsten. Tagsten oplægges på lægteunderlaget og fastgøres til dette med bindere Ø 3 mm, som JP-tagstensbindere i hver 3. sten - diagonalbinding.

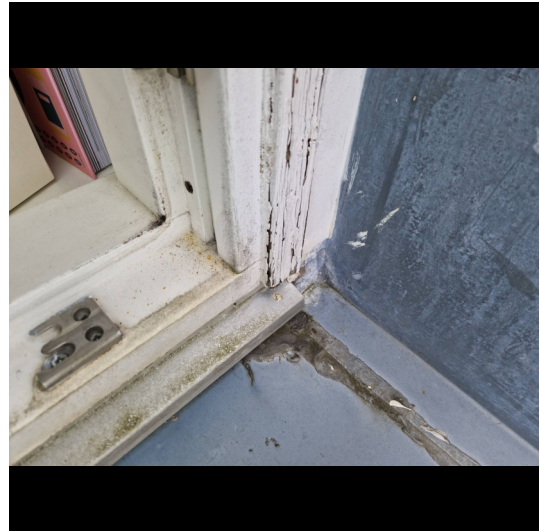
## Tag

**SKADE:**

Lister omkring kvistvinduer mod vest er nedslidte og under nedbrydning

**RISIKO:**

Det vurderes, at skaden kan udvikle sig på længere sigt.

**Udbedring af skade**

Opgaven vurderes at kunne udbedres af en tømrer. Vi anslår at arbejdslønnen er den største del af udbedringsomkostningen og materialer udgør en mindre del. Det anbefales derfor at lade en tømrer udbedre opgaven på regning.

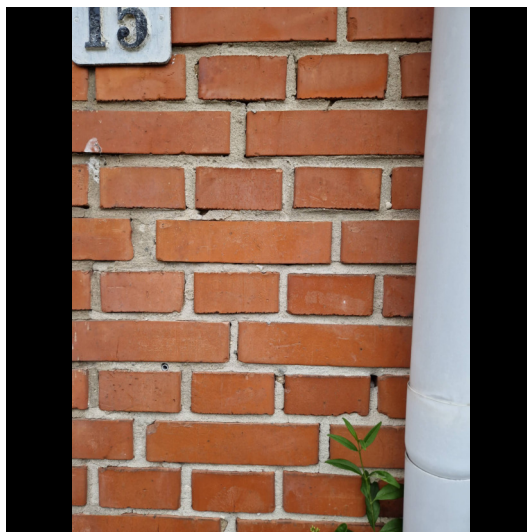
**Ydervægge****SKADE:**

Der er mindre områder med porøse og udfaldne / udvaskede fuger samt enkelte skadede sten i murværket, ses både mod øst og vest

**NOTE:**

Forholdet er begrænset, og der skønnes p.t. kun begrænset risiko for skadesudvikling.

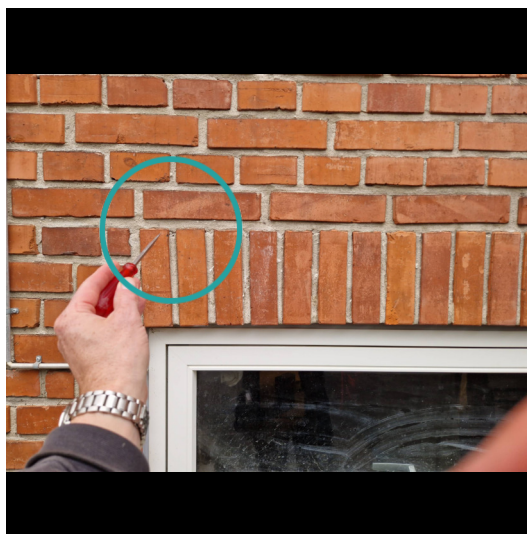
**Ydervægge****SKADE:**

Ydervægge har enkelte mindre revner, bl.a. over et par af kældervinduerne mod øst samt i hjørnet over det store stuevindue mod vest

**NOTE:**

Nævnte revner er af begrænset størrelse – mindre bevægelse over en længere årrække vil givet forekomme – også efter evt. reparationer. Denne type revner er ikke unormale.

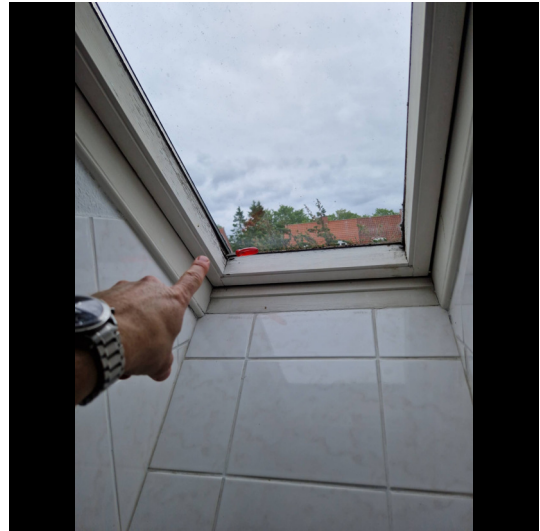
## Døre/vinduer/porte

## SKADE:

Der er nedbrydning i ovenlysvindue ind mod badeværelse

## RISIKO:

Nedbrydning vurderes at fortsætte på længere sigt

## Udskiftning af tagvindue/ovenlys

Udbedringseksempel: Udskiftning af tagvindue/ovenlys, vippevindue af træ. Vindue, udtages. Vinduet erstattes af nyt ovenlys, som Velux CK02 GGL 2070, fyrretræ, hvidmalet indvendig, med 2-lags lavenergirude.

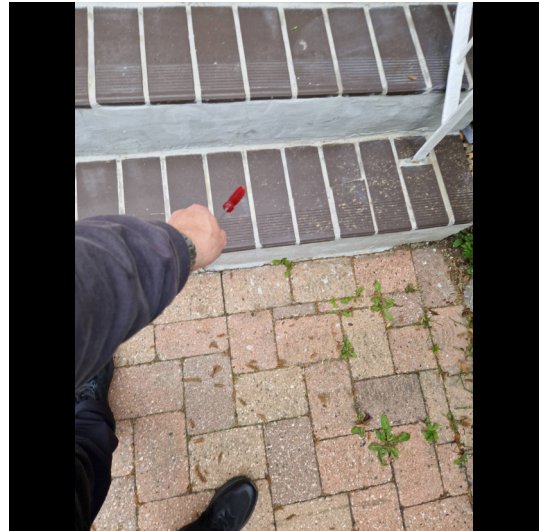
**Fundament/sokkel****SKADE:**

Klinker på trappe til hoveddøren mod øst har begrænset/manglende vedhæftning og enkelte er revnede

**NOTE:**

Omfanget er på nuværende tidspunkt så begrænset, at der ikke skønnes nærliggende risiko for skade.

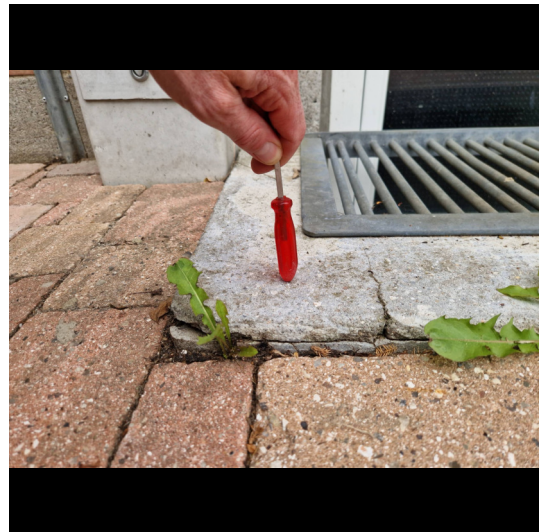
**Fundament/sokkel****SKADE:**

Lyskasser har mindre revnedannelser og løst puds, både mod øst og vest

**NOTE:**

Omfanget er på nuværende tidspunkt så begrænset, at der ikke skønnes nærliggende risiko for skade. Revner og afskalninger forekommer ofte på lyskasser, hvorfor reparationer må påregnes jævnlige.

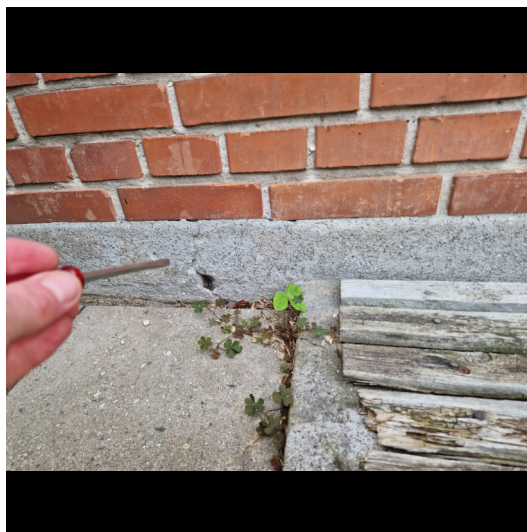
**Fundament/sokkel****SKADE:**

Der er enkelte mindre revner i sokkel, bl.a. under det store stuevindue mod vest. Revner kan ikke genfindes i ydervæggen. Mod vest er der ligeledes sokkelpuds med svigtende vedhæftning

**NOTE:**

Revnedannelserne skønnes at være i ro - mindre bevægelse over en længere årrække samt mindre revnedannelse efter reparation kan dog forekomme. Mindre revner er almindeligt forekommende i ældre bygninger.

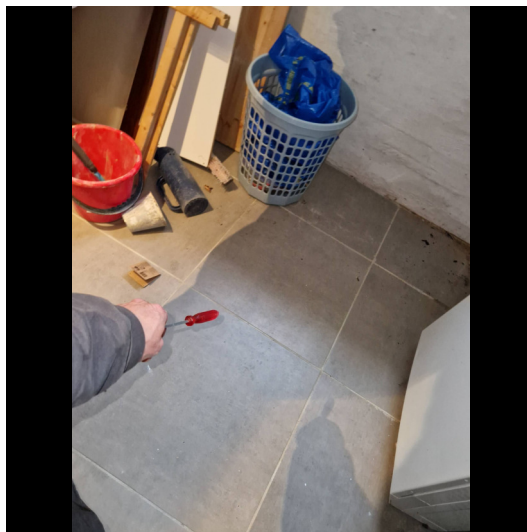
**Kælderplan****SKADE:**

Flisegulvet har sporadiske områder med nedsat vedhæftning til underlaget, f.eks. i vaskerum og rum mod nordvest

**NOTE:**

Omfanget er på nuværende tidspunkt så begrænset, at der ikke skønnes at være nogen risiko.

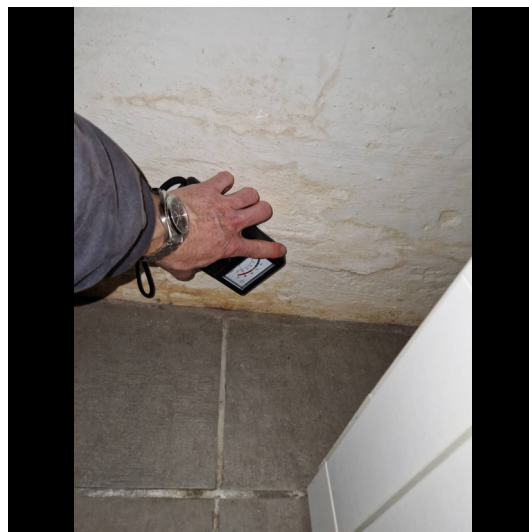
**Kælderplan****SKADE:**

Der er fugtopstigning og fugtgennemtrængning i kældervægge samt løst puds bl.a. under badeværelsesvindue mod øst og på ydervæggen i kælderrum mod nordvest

**NOTE:**

Omfanget er på nuværende tidspunkt så begrænset, at der ikke skønnes nærliggende risiko for skade. Opstigende og indtrængende grundfugt i ældre kældervægge er almindeligt forekommende.

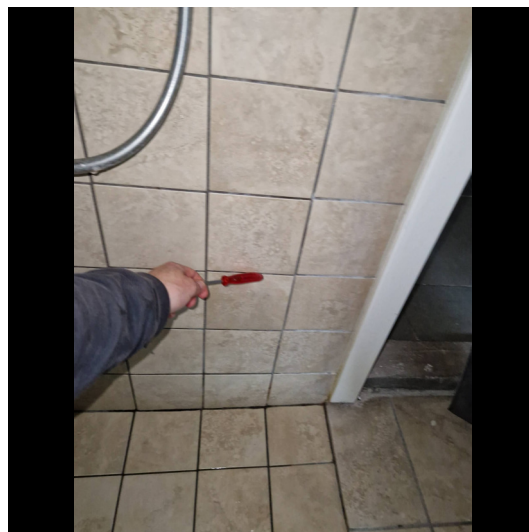
## Kælderplan

## SKADE:

Der er flere vægfliser med mangelfuld vedhæftning til underlaget i brusenichen

## RISIKO:

Der er tale om vægge med direkte vandbelastning, hvorfor der er risiko for skader på de omkringliggende konstruktioner og installationer.

## Udskiftning af klinker/fliser

Udbedringseksempel: Udskiftning af fliser/klinker. Aftagning af fliser/klinker. Underlaget rengøres omhyggeligt. Svummelag af cement og fint sand 1:1 arbejdes ind i underlaget. Afretningslag af slidlagsbeton 0-4 mm udlægges, komprimeres og afrettes, lagtykkelse 20 mm. Fleksibel fliseklæb, 3,5 kg/m<sup>2</sup>, påføres. fliser/klinker udlægges, fuges med cementbaseret fugemasse og afrenses. I overgang væg og gulv fuges med silicone fugemasse.

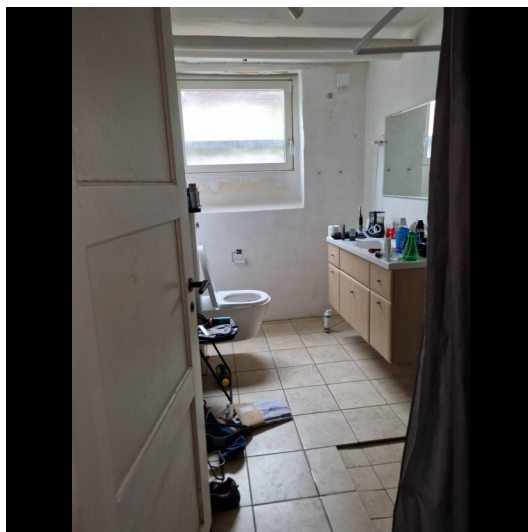
**Kælderplan****SKADE:**

Der er kun rumaftræk gennem vindue i rummet

**NOTE:**

Der ses ingen tegn på skade ved besigtigelsen.

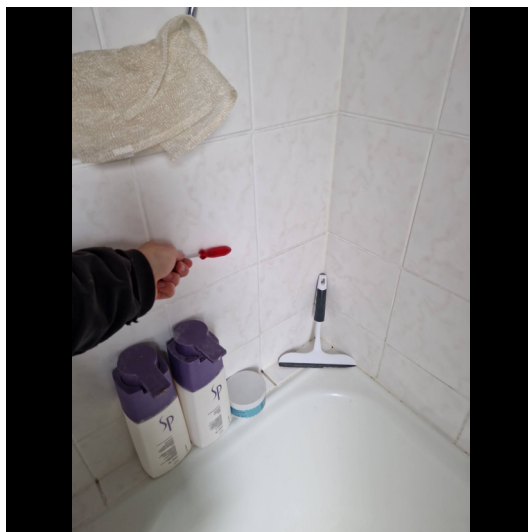
## 1. sal

**SKADE:**

Der er gulvklinter og vægfliser med mangelfuld vedhæftning til underlaget omkring badekaret. Desuden er der konstateret revnede hjørnefuger mellem gulv og væg, f.eks. langs ydervæg

**RISIKO:**

Der er tale om gulv og væg indenfor vådzone, hvorfor der er risiko for skader på de omkringliggende konstruktioner og installationer.

## Udskiftning af klinker/fliser

Udbedringseksempel: Udskiftning af vægfliser. Vægfliser aftages. Underlaget rengøres omhyggeligt. Overflader primes og forsegles i hjørner, omkring rørgennemføringer og ved overgang væg/gulv. Heldækkende tætningsmasse påføres. Vægfliser opsættes, fuges og afrenses. I hjørner, og i overgang væg og gulv samt omkring sanitære installationer fuges med elastisk, vådrums siliconefugemasse.

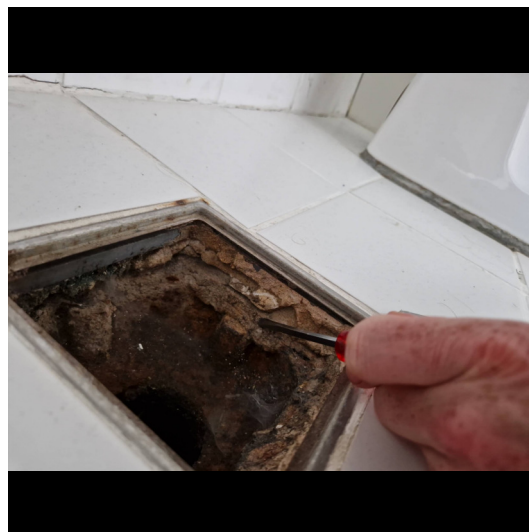
1. sal

**SKADE:**

Der er afstand og synlig betonkant mellem afløbsskål og rist i gulvafløb

**RISIKO:**

Afløbet er hyppigt vandbelastet, hvorfor der er risiko for fugtindtrængen og skader på de underliggende konstruktioner og installationer.

**Udskiftning af gulvafløb**

Udbedringseksempel: Udskiftning af gulvafløb i betongulv med fliser/klinker. Afløbsskål ophugges og udskiftes med ny afløbsskål af rustfrit stål med ramme og 140 x 140 mm rist. Inkl. membranklemflange, vandlås og studse for sideindløb. Afløbsskålen tilsluttes afløbssystemet. Beton udstøbes omkring gulvafløbet til plan med eksisterende betonlag.

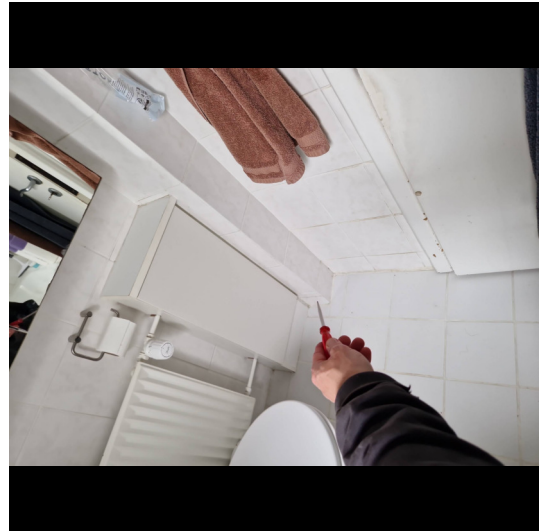
## 1. sal

**SKADE:**

Der er revne i vægflise i bunden til venstre for badeværelsesdøren

**NOTE:**

Der er tale om mindre revnedannelse i et område, som ikke er vandbelastet. Der vurderes derfor ikke at være nærliggende risiko for skader.

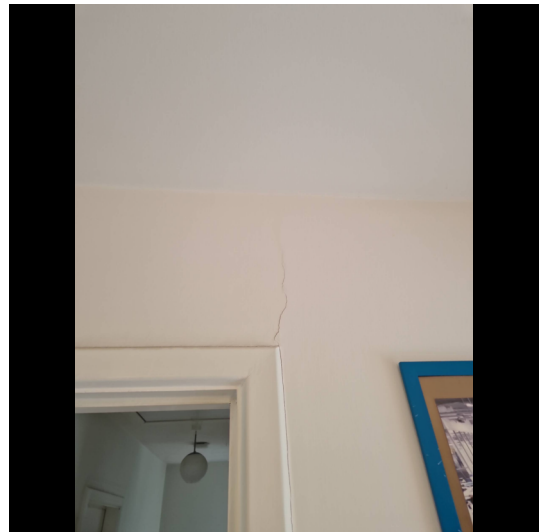
## 1. sal

**SKADE:**

Der er revnedannelse over døren

**NOTE:**

Forholdet er begrænset og skønnes ikke at vil udvikle sig.

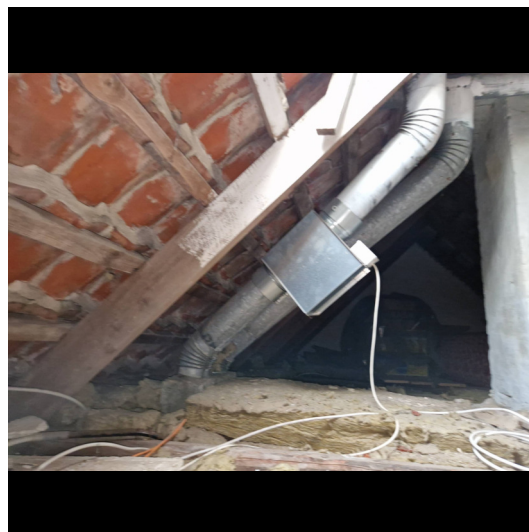
**1. sal****SKADE:**

Aftrækskanaler er ikke isoleret i tagrum

**NOTE:**

Der ses ikke tegn på skade / kondens efter nu mange år.

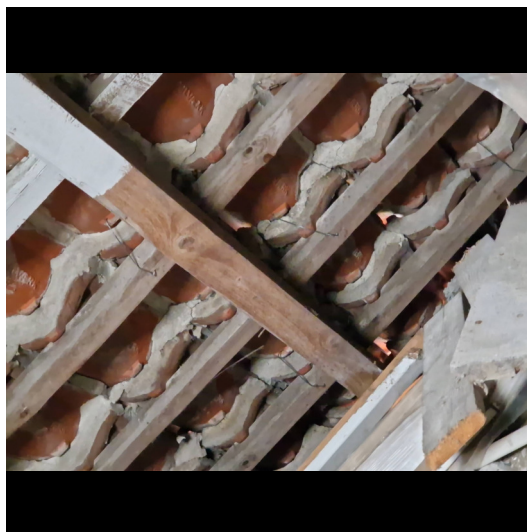
## 1. sal

**SKADE:**

Mørtelunderstrygning i tagrum er stedvis løs og udfaldende

**RISIKO:**

Forholdet kan give risiko for fugtindtrængning, evt. fygesne, på kort sigt.

**Eftergang af understrygning**

Udbedringseksempel: Understrygning af tagsten. Tagstenene understryges iht. fabrikantens anvisninger.

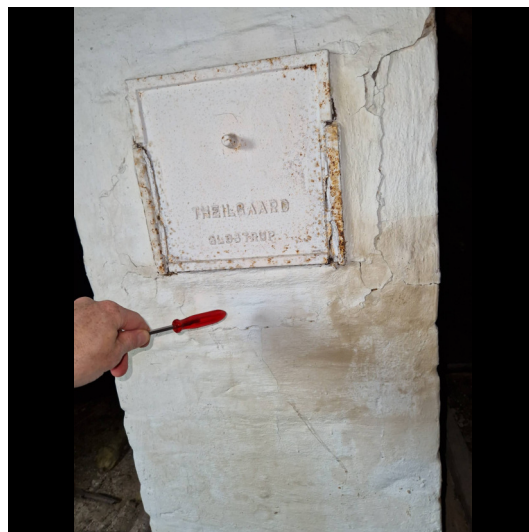
## 1. sal

**SKADE:**

Skorstensoverfladen i tagrummet fremstår med lidt revnet og løst puds

**NOTE:**

Omfanget er på nuværende tidspunkt så begrænset, at der ikke skønnes at være nogen risiko.
