Realsyn+ for

Engbovej 132,
2610 Rødovre

Dato for besigtigelse: 06-05-2026

LITRA A - Beboelse

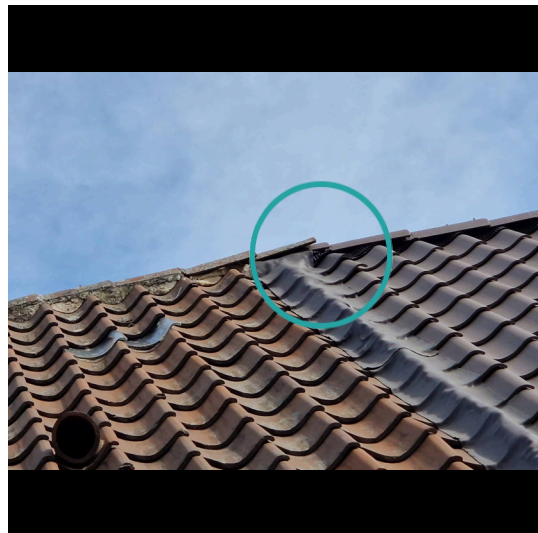
Tag

Rygningsmørtel har revner og mangler enkelte steder på begge sider at taget

Forholdet kan fortsat udvikle sig, og der er på sigt risiko for skader på andre bygningsdele

Eftergang af rygningsmørtel

Udbedringseksempel: Reparation af rygningsmørtel. Rygningssten nedtages. Eksisterende rygningssten lægges i mørtel.

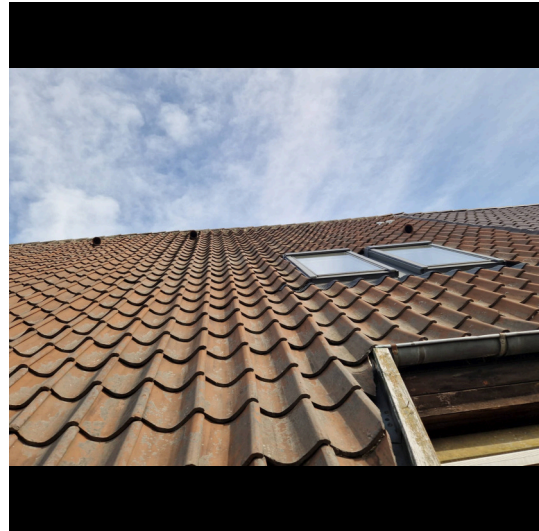
Tag

Der er flere revnede tagsten, f.eks. mod haven

Forholdet kan fortsat udvikle sig, og der er nærliggende risiko for skader på andre bygningsdele.

Udskiftning af tagsten

Udbedringseksempel: Udskiftning af tagsten. Tagsten oplægges på lægteunderlaget og fastgøres til dette med bindere Ø 3 mm, som JP-tagstensbindere i hver 3. sten - diagonalbinding.

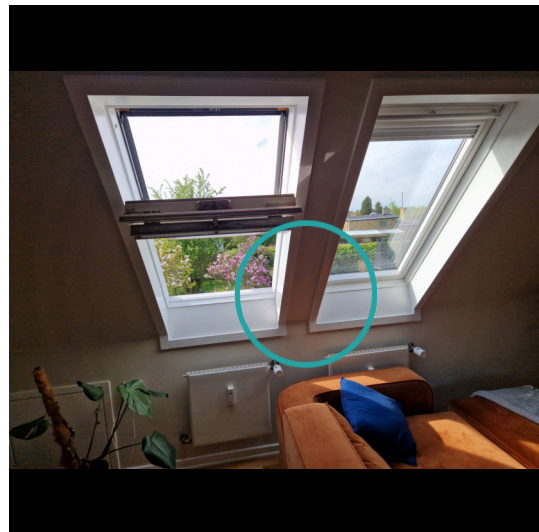
Døre/vinduer/porte

Der er ikke den påbudte redningsåbning i værelse ved trappe på 1 sal

Der er risiko for personskade i tilfælde af brand.

Etablering af godkendt redningsåbning

Opgaven har ikke været mulig at prissætte, det anbefales at kontakte en tømrer med henblik på udredning af opgaven og tilbud på udbedring.

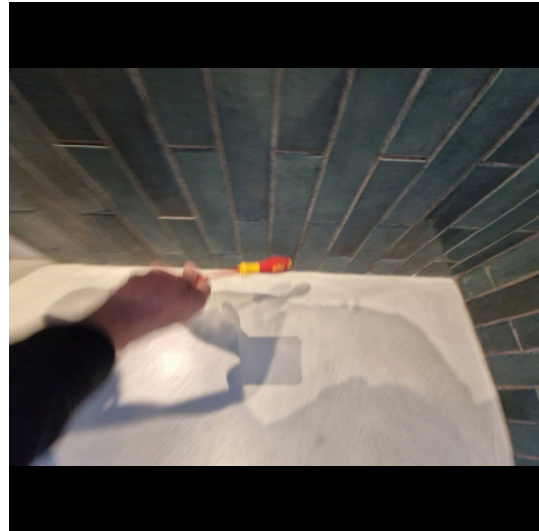
**Stueplan****SKADE:**

Der er enkelte vægfliser med mangelfuld vedhæftning til underlaget i bruseområdet

Badeværelset er 2 år gammelt og det skønnes at der er tæt vådrumsmembran, hvorfor der vurderes derfor ikke at være nærliggende risiko for skade.

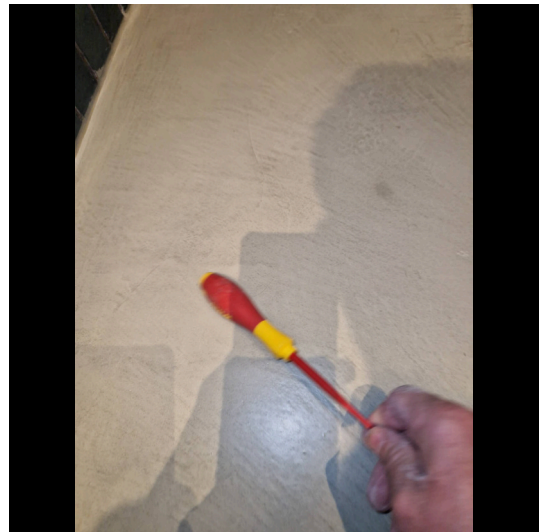
**Stueplan****SKADE:**

Der er større område med hultlydende underlag på gulvet med microcement, f.eks. i brusenichen

Microcementen skønnes i takt og der kunne ikke registreres følgeskader ved besigtigelsen. Badeværelset er 2 år gammelt og det skønnes at der er tæt vådrumsmembran, hvorfor der vurderes derfor ikke at være nærliggende risiko for skade.

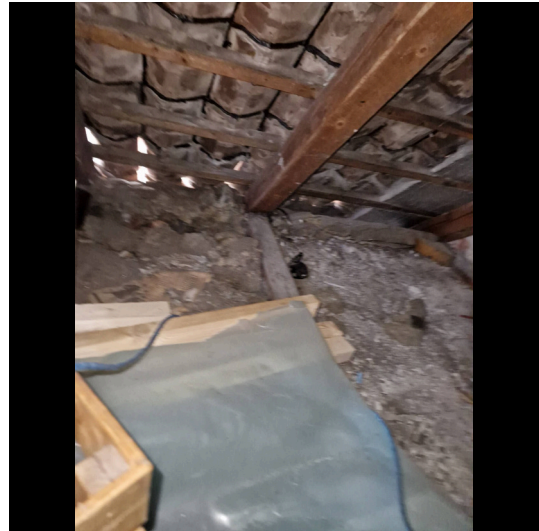
1 sal

Mørtelunderstrygning og betumen i tagrum er stedvis løs og udfaldende

Forholdet kan give risiko for fugtindtrængning, evt. fygesne, på længere sigt.

Eftergang af understrygning

Udbedringseksempel: Understrygning af tagsten. Tagstenene understryges iht. fabrikantens anvisninger.

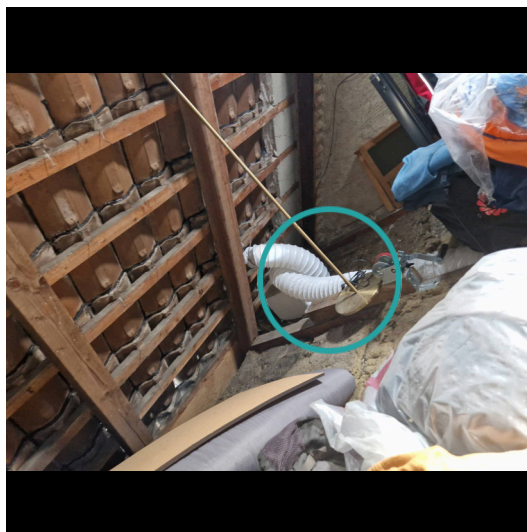
1 sal

Aftrækskanal fra emhætte er ikke isoleret i tagrum

Forholdet giver risiko for evt. Kondensskader og kan fortsat udvikle sig, og der er på sigt risiko for skader på andre bygningsdele

Isolering af aftrækskanal

Udbedringseksempel: Isolering på aftrækskanal. Aftrækskanal isoleres ved omvikling med lamelmåtter, lagtykkelse 50 mm, afsluttet med Isogenopak.

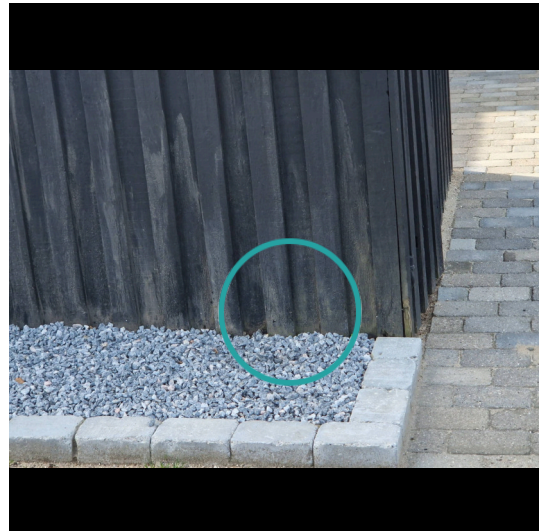
Ydervægge

Træbeklædningen går ned under terræn

Forholdet kan medføre opfugtninger og risiko for nedbrydninger på længere sigt.
