Realsyn+ for

Thyvej 12A,  
2720 Vanløse

Dato for besigtigelse: 07-09-2026

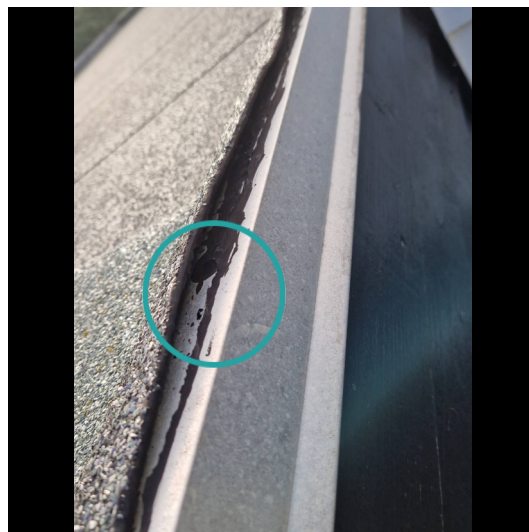
**Tag****SKADE:**

Inddækninger på tilbygning ved og omkring tag mod vest er nedslidt og ses med utætheder.

Det vurderes, at skaden kan udvikle sig på længere sigt.

Opgaven vurderes at kunne udbedres af en blikkenslager. Vi anslår, at arbejdslønnen er den største del af udbedringsomkostningen, og materialer udgør en mindre del. Det anbefales derfor at lade en blikkenslager udbedre opgaven på regning.

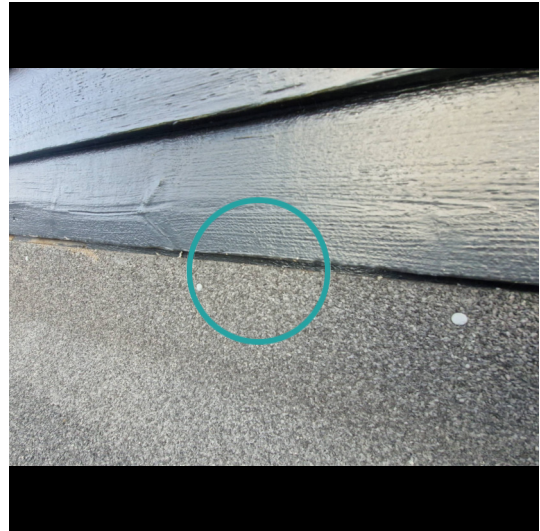
**Tag****SKADE:**

Inddækningen mellem taget og træbeklædningen på tilbygning er fuge manglende på første stykke.

Det vurderes, at skaden kan udvikle sig på længere sigt.

Opgaven har ikke været mulig at prissætte, det anbefales at kontakte en tømrer med henblik på udredning af opgaven og tilbud på udbedring.

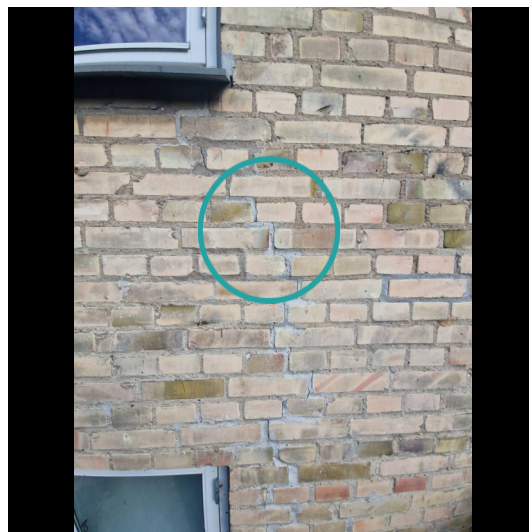
## Ydervægge

Ydervægge har enkelte revner, bl.a. mod øst

Forholdet vurderes at give anledning til fugtindtrængning, hvilket kan medføre skader på de bagvedliggende konstruktioner på sigt. Revnerne vurderes i sig selv at være stabile, men er dog af en sådan karakter, at yderligere udvikling over en længere årrække samt mindre revnedannelse efter reparation kan forekomme.

**Udkradsning og udbedring af fuger**

Udbedringseksempel: Eftergang af fuger. Forvitrede/løse fuger, synlige revner og huller i fuger udbedres ved udkradsning og omfugning. Fuger ukradses i fuld bredde til dybde min. 15 mm fra den færdige fugeoverflade. I ældre facader udkradses til dybde min. 25 mm. Efter rengøring og vanding efterfuges med tilbageliggende fuge.

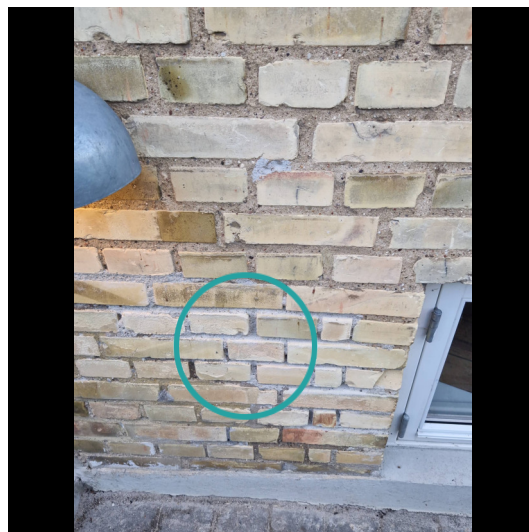
**Ydervægge****SKADE:**

Der er områder med porøse og udfaldne / udvaskede fuger samt skadede sten i murværket, ses f.eks. mod vest

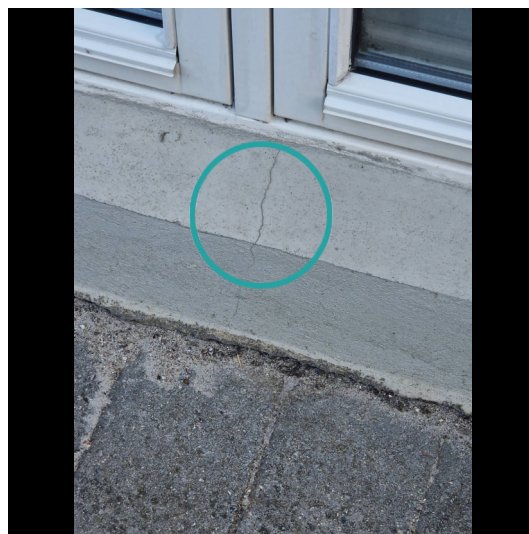
**Fundament/sokkel****SKADE:**

Der er mindre revner i sokkel stedvis huset rundt. Revnerne kan ikke genfindes i ydervæggen

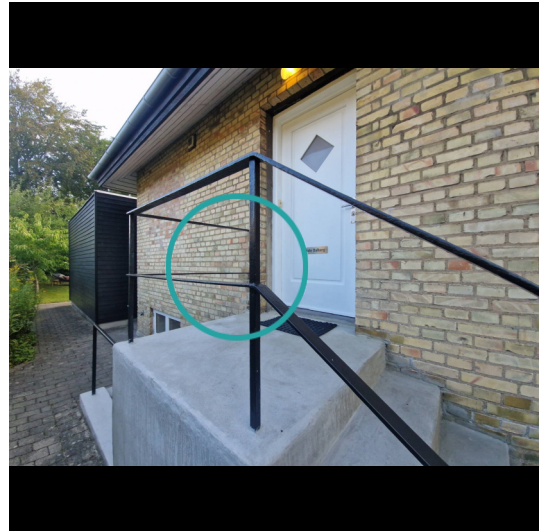
Trappeværn til stueetage og til kælder opfylder ikke gældende krav til sikkerhed pga. risiko for personskade

Der er risiko for personskade.

**650,00 Timepris****Eftergang/etablering af værn**

Opgaven vurderes at kunne udbedres af en blikkenslager. Vi anslår at arbejdslønnen er den største del af udbedringsomkostningen og materialer udgør en mindre del. Det anbefales derfor at lade en blikkenslager udbedre opgaven på regning.

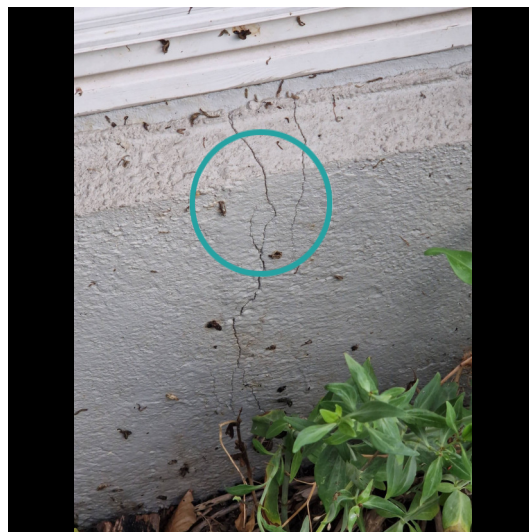
Der er stedvise revner i sokkelpudsen, f.eks. mod øst

Det vurderes, at skaden kan udvikle sig på længere sigt.

**Eftergang af sokkelpuds**

Udbedringseksempel: Eftergang af sokkelpuds. Evt. porøs, løstsiddende puds afhugges. Fundamentet afrenses, grundes og slutpudses med mørtel af samme type som den øvrige sokkelpuds. Mørtelen føres min. 100-150 mm under terræn. Maks synlighed på sokkelhøjde 200 mm.

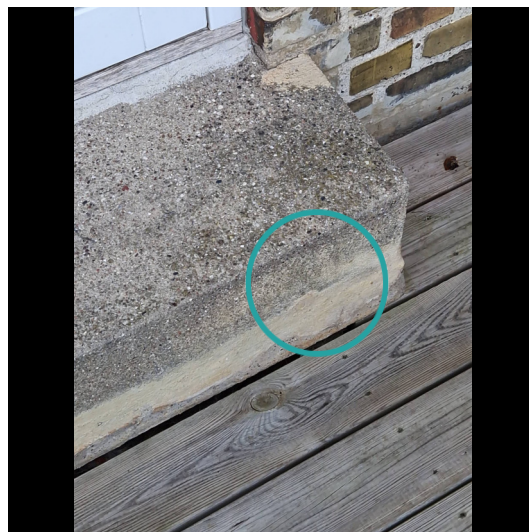
Trappe ved terrasse har revner i samlingen med fundament

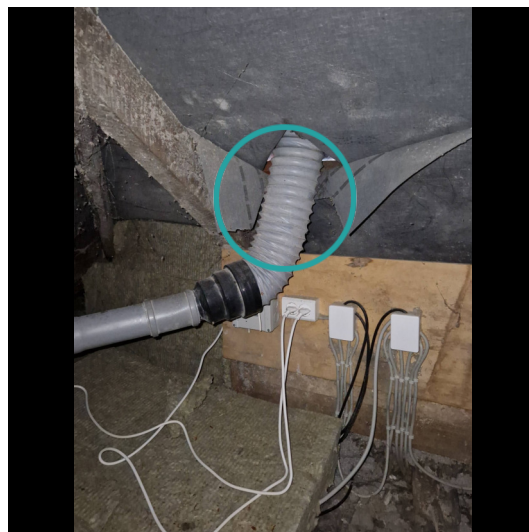
Aftrækskanal er ikke isoleret i tagrum

Dette kan medføre kondensafsætning og fugtskader.

## Isolering af aftrækskanal

Udbedringseksempel: Isolering på aftrækskanal. Aftrækskanal isoleres ved omvikling med lamelmåtter, lagtykkelse 50 mm, afsluttet med Isogenopak.

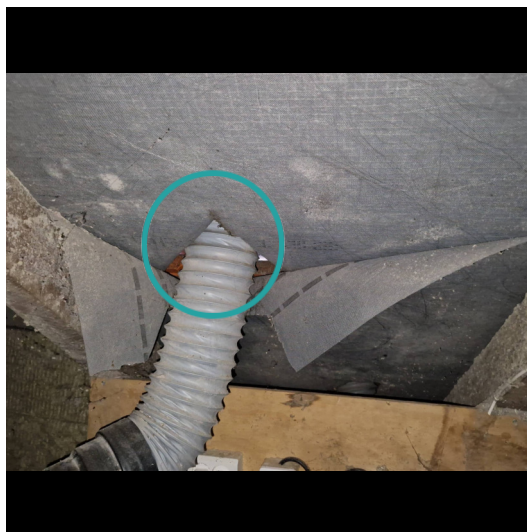
Undertaget mangler tætsluttende samlinger / undertagskraver ved gennemføring af aftræksrør / skorsten

Det vurderes, at skaden kan udvikle sig på kortere sigt.

## Udbedring/reparation af undertag

Udbedringseksempel: Aftagning af tagbelægning, reparation, opstramning af undertag og genudlægning af tagbelægning. Undertaget repareres og strammes op, så det højst hænger 10-15 mm. Fjedre til fastholdelse af undertag monteres på taglæggerne udefra. Den nedtagne tagbelægning genoplægges på lægteunderlaget.

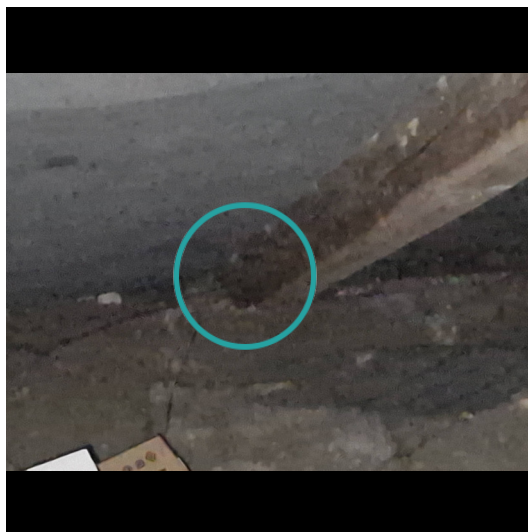
Der er begrænset ventilation ved tagfoden

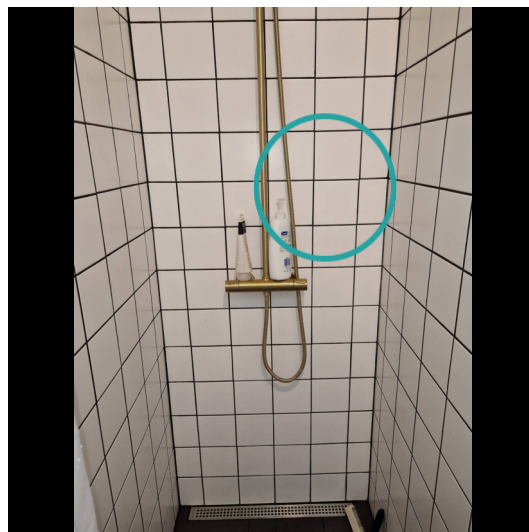
Der er flere vægfliser med mangelfuld vedhæftning til underlaget ved blandinsbatteri

Der er tale om vægge med direkte vandbelastning, hvorfor der er risiko for skader på de omkringliggende konstruktioner og installationer.

## Udskiftning af klinker/fliser

Udbedringseksempel: Udskiftning af vægfliser. Vægfliser aftages. Underlaget rengøres omhyggeligt. Overflader primes og forsegles i hjørner, omkring rørgennemføringer og ved overgang væg/gulv. Heldækkende tætningsmasse påføres. Vægfliser opsættes, fuges og afrenses. I hjørner, og i overgang væg og gulv samt omkring sanitære installationer fuges med elastisk, vådrums siliconefugemasse.

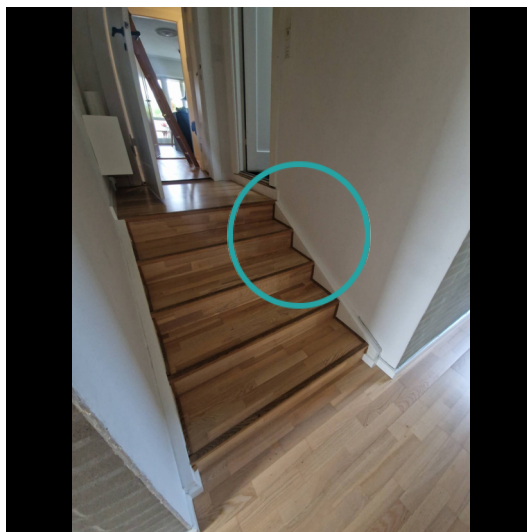
Der er ikke udført håndliste ved trappen mellem tilbygning og den oprindelige bygning.

Der er risiko for personskade.

## Montering af værn m. håndliste

Udbedringseksempel: Montering af værn/håndliste.

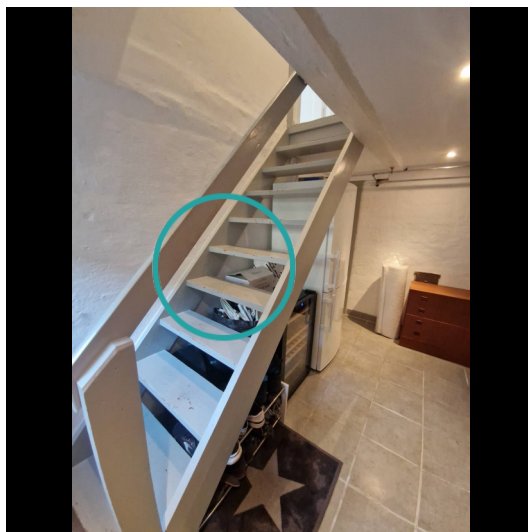
Udformningen på værn ved trappen til kælder opfylder ikke gældende krav i Bygningsreglementet om sikkerhed

Der er risiko for personskade.

## Montering af værn m. håndliste

Udbedringseksempel: Montering af værn/håndliste.

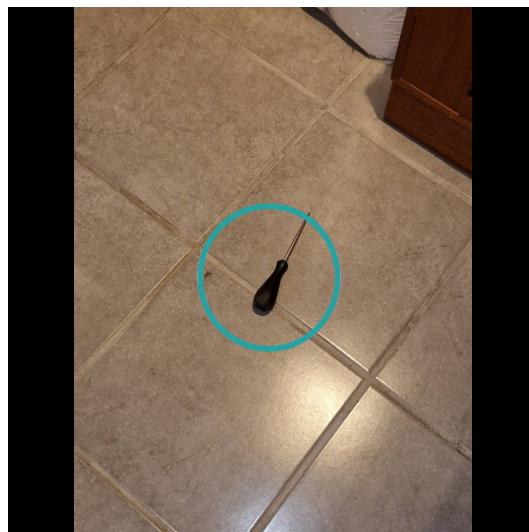
Der er gulvklinter med mangelfuld vedhæftning til underlaget

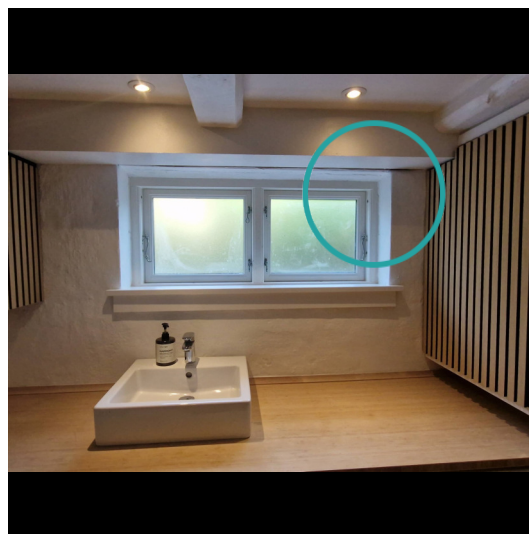
Der er ikke monteret rumaftræk

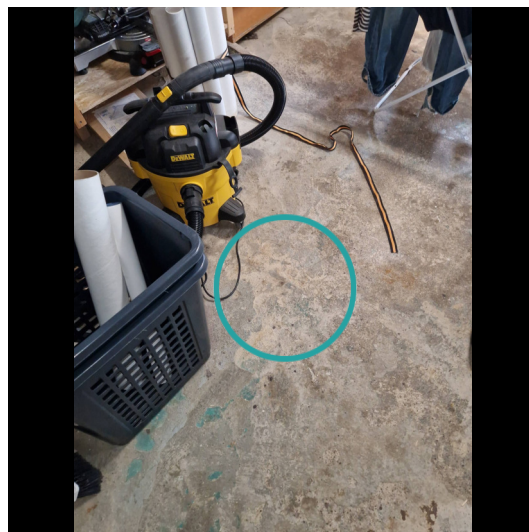
Der er revner og afskalninger i betongulvet

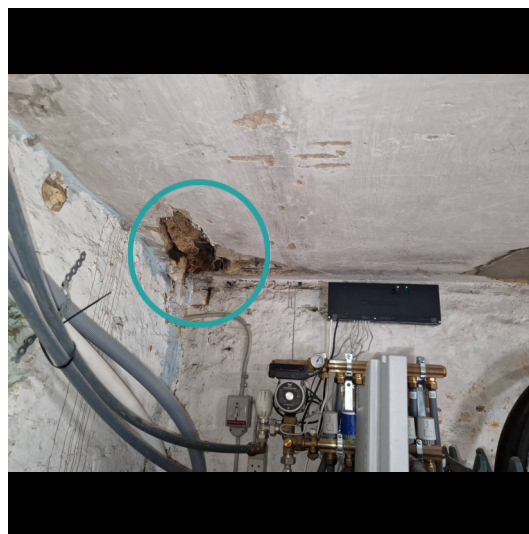
Der er pudsskader i loftpuds

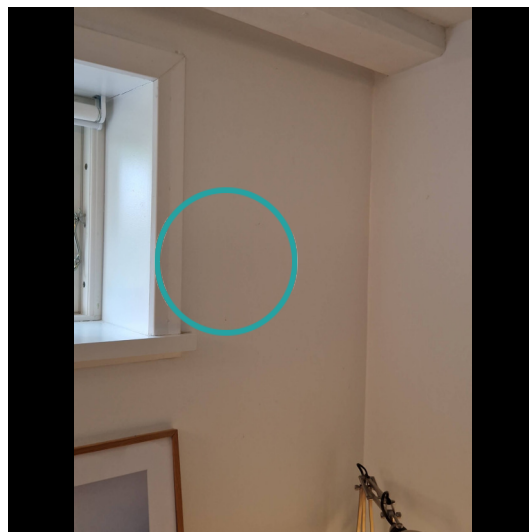
Der er træbeklædning/organisk beklædning/fugtfølsom beklædning på kældervægge i rum mod syd.
