EF JAGTVEJ 145

Tilstands- og vedligeholdelsesrapport
31. Oktober 2019

TILSTANDSRAPPORT AF : 31. Oktober 2019
Ejendommen : Jagtvej 145, 2200 København N
Matrikel Nr. : 402 Udenbys, Klædebo Kvarter

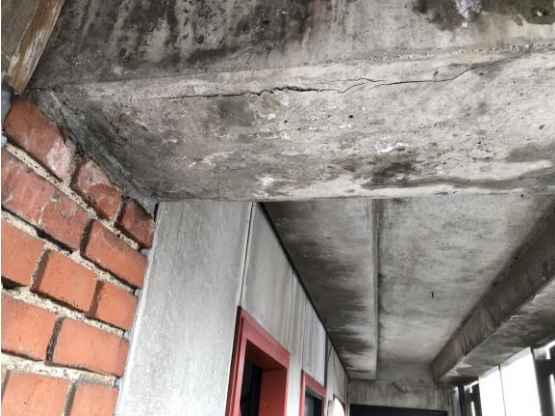
Altangang 4.sal .
Midterbjælke med tæringsrevner

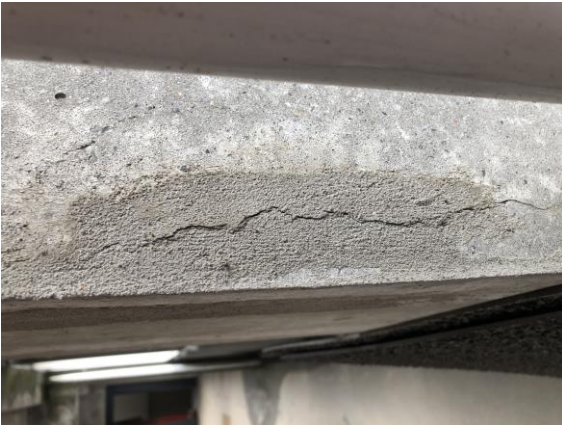
Altangang 4.sal .
Midtersøjle med tæringsrevner

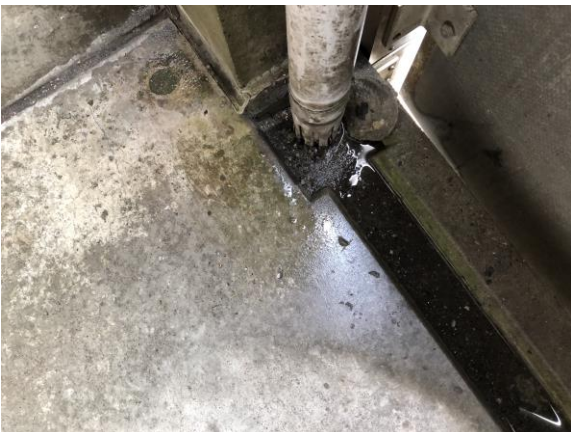
Altangang 3.sal .
Midtersøjle med tilstoppet regnvandsafløb og som følge heraf en kraftig op fugtning af betonkonstruktionen

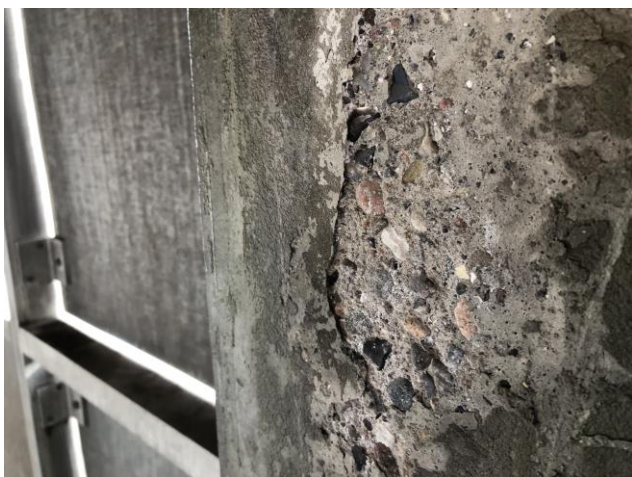
Altangang 3. sal
Her har den kraftige op fugtningen medført direkte afspærgning af det dækkende betonlag

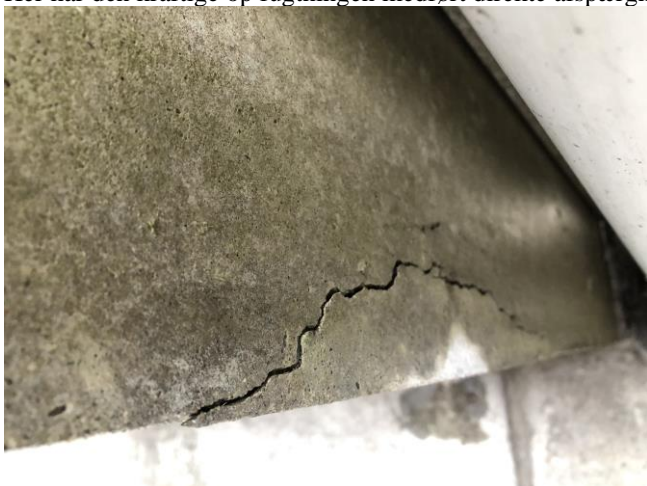
Altangang 2.sal
Her ses en tæring der vil medføre at et stykke af betonsøjlen er ved at løbe sig.

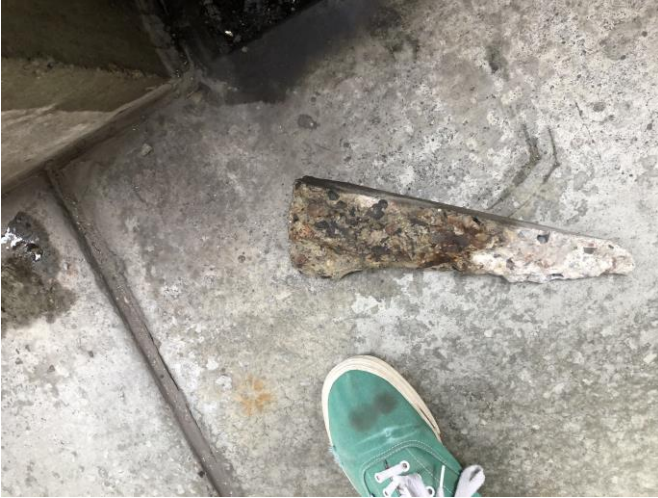
Altangang 2.sal

Her ses en tæring der medført at et stykke af betonsøjlen har løsnet sig

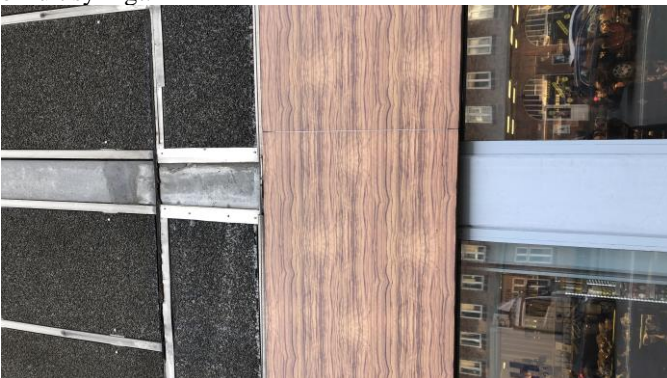
Butiksetagen

Også her kan revnedannelser betonsøjlerne registreres
Søjlerne er dog her skjulte bagen pladebeklædning.

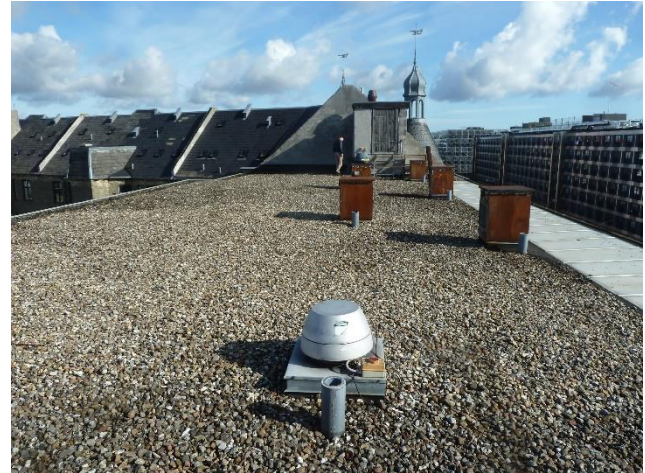
*Built-up tag med strandsten, tjærepap, og trykfast isolering på betondæk. Set mod vest og mod øst.
Papmembrans levetider sættes til 35 til 50 år. Forventes udskiftet om 5-15 år Stendækning skal vedligeholdes. Afløb renses. Inddækninger eftergås.*

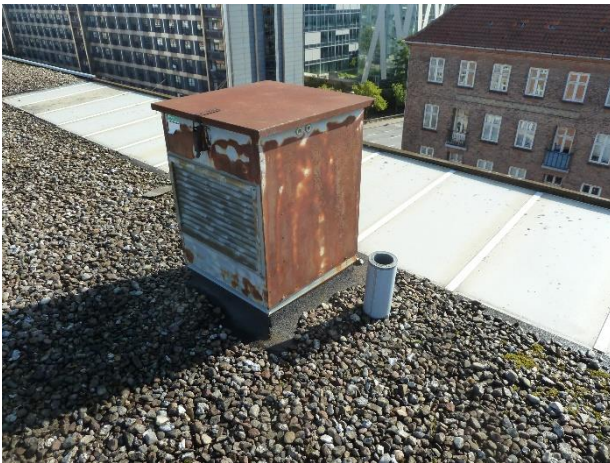
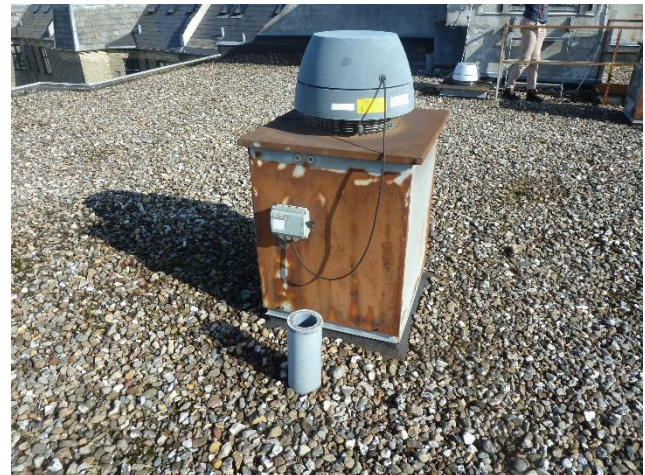
De 8 udluftningshætter og ventilatorer skal eftergås og rustsvækkede plader i zink udskiftes.

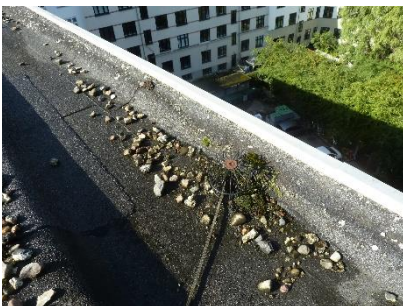
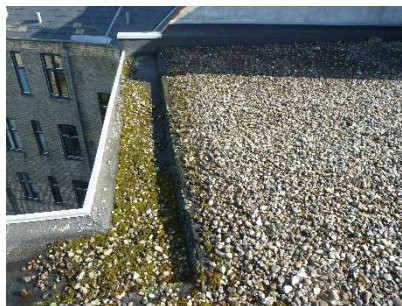
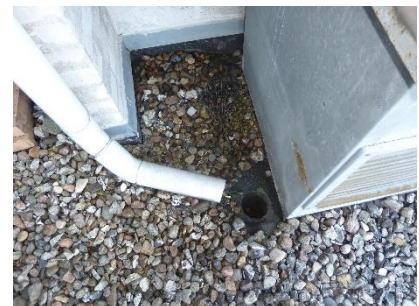
Mod gården er der opsamlings render med nedløb gennem altaner under. Skal holdes rene og intakte. Tag afløb fra elevatorhus føres til afløb i taget. Mangler blad og stenfang. Skal renses jævnlgt.

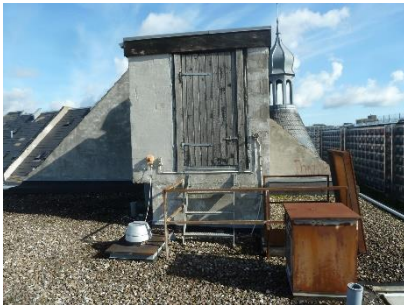
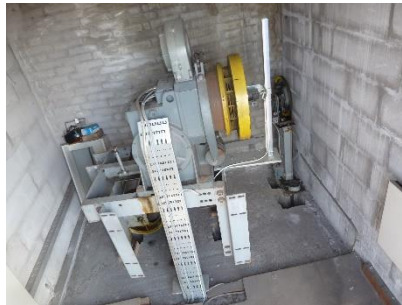
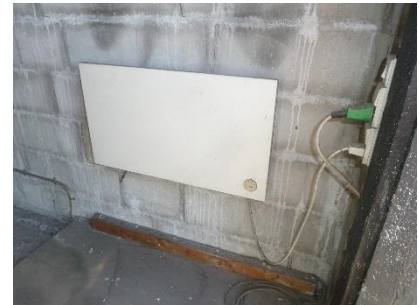
Elevatorhus bygget i gasbetonblokke med puds og sokkelinddækninger. Tremmedør og krydsfiner stærn. Fladt tag. Blev ikke besigtiget. (ingen stige) Teknisk eftersyn via fast aftale. El-radiator var sat i stikkontakt og tændt trods der ikke er årstid for frost. Blev slukket, men skal tændes når frosten nærmer sig.

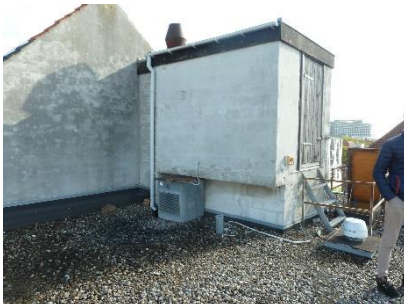
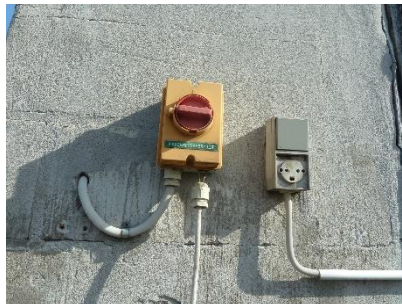
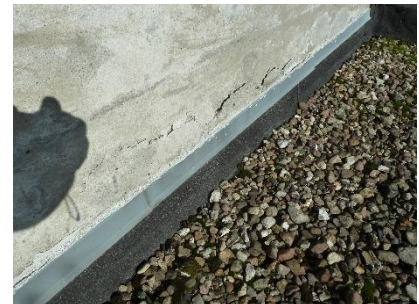
Trappehus skal istandsættes generelt. Revner og pudsafskallinger ses. Udvendt el manglede vådsikring.

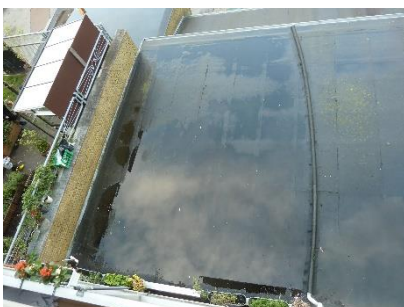
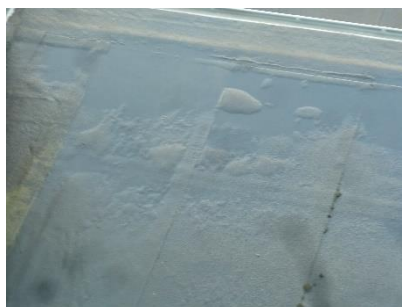
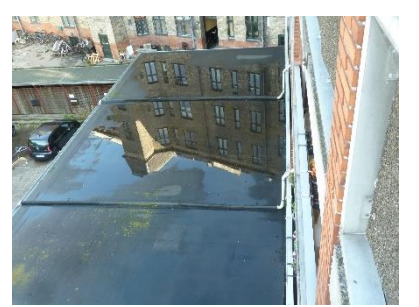
Tag på erhvervsbygning i gården er med pap. Der sås luftbuler og der stod søer over alt, hvilket indikere at der ikke var fald. Desuden mangler overfladen skifferskel, så levetiden forventes ikke så lang. Nye afløb fra altanerne 3 stk. var ført synligt over taget og frem til nedløb sammen med tagrenden. Dette var netop fornyet efter tidligere utætheder. Se også gårdfacader.

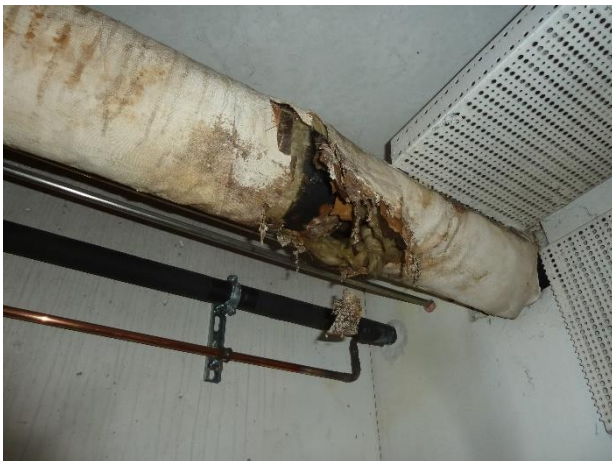
Isolering defekt. Lettere rustskader ses.

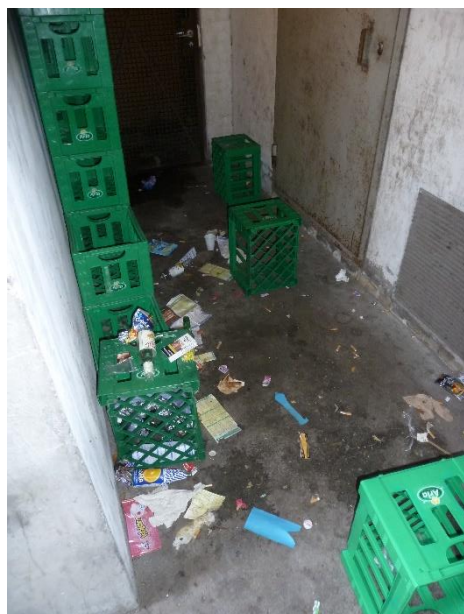
Kælderskakt i gård i ringe stand. Benyttes til fremmed ophold.

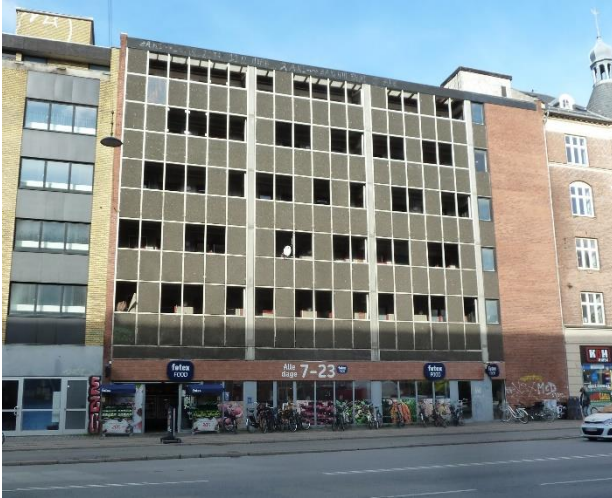
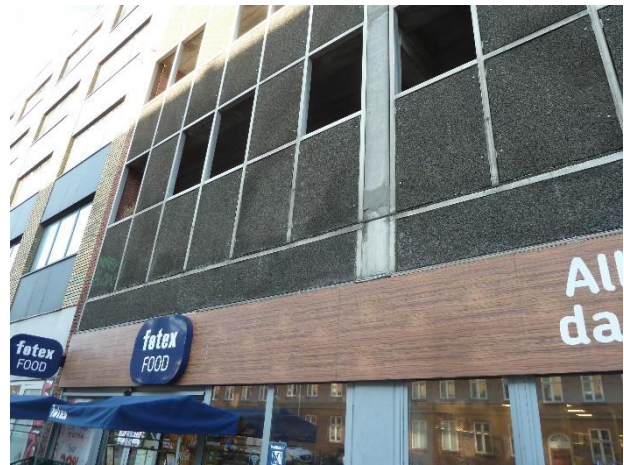
Facadelukning mod gaden med IFØLIT brystningsplader i alu-skelet. Enkelte er skruet af og enkelte løse. Flere med buler. Hele systemet skal eftergås. Der bør desuden udføres en nærmere teknisk undersøgelse af hele systemet og evt. en udskiftning. (pladerne kan tilsyneladende ikke fås længere)
(se under betonkonstruktionerne generelt)

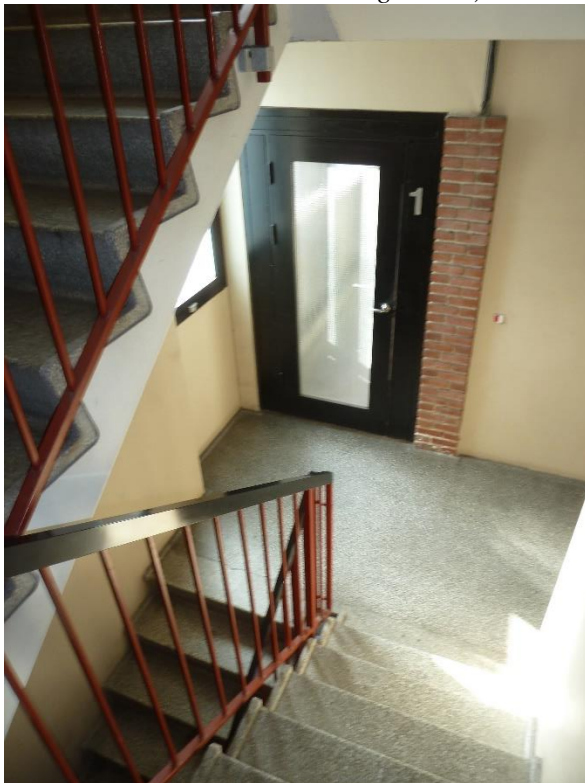
1. sal. Adgang fra trappen til altangange. Døre skal eftergås da enkelte binder.

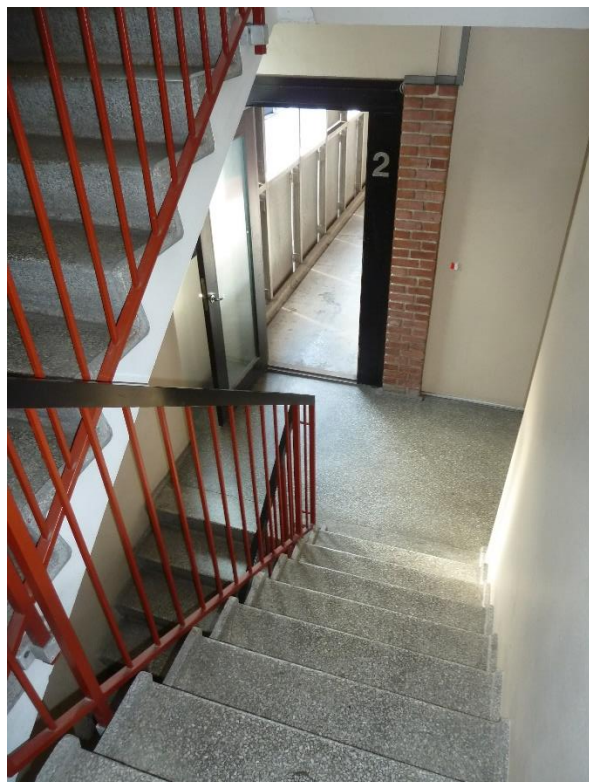
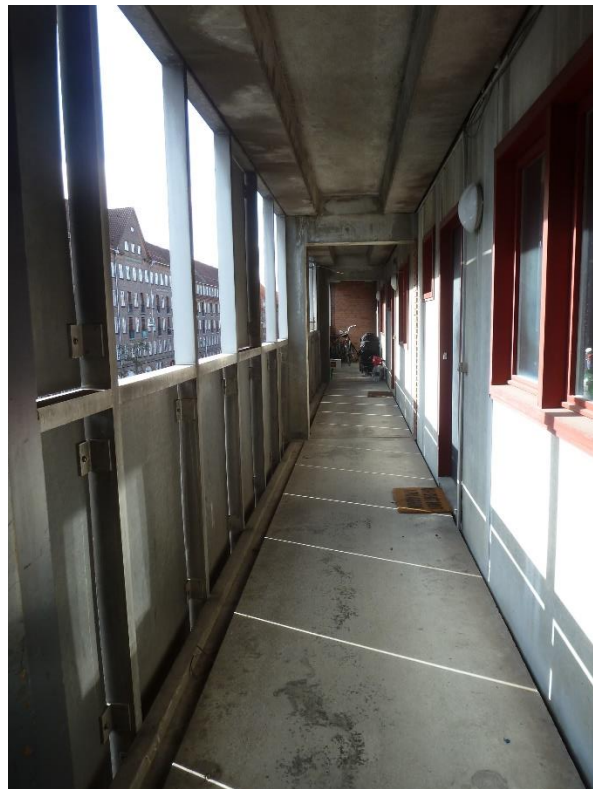
2. sal. Trappen i god stand. På altangangen ses en sprække mod facaden til boligerne hvor vandet løber ned, og giver løbestriber på facaden. Overfladevand løber også på undersiderne af betonelementerne.

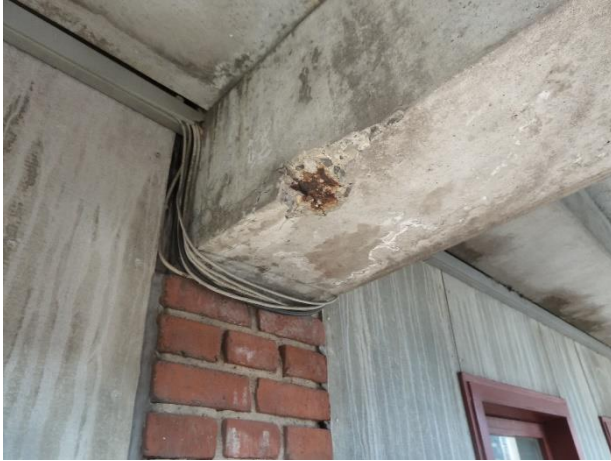
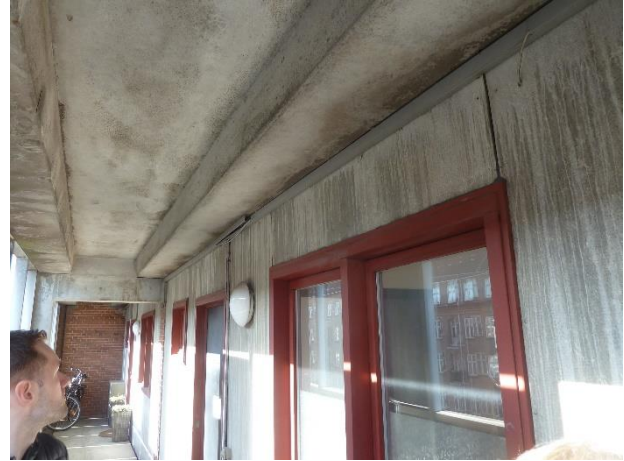
Beton er sprængt af her og rustent armeringsjern blotlagt. El-kabeltrukket hvor vand trænger ned.

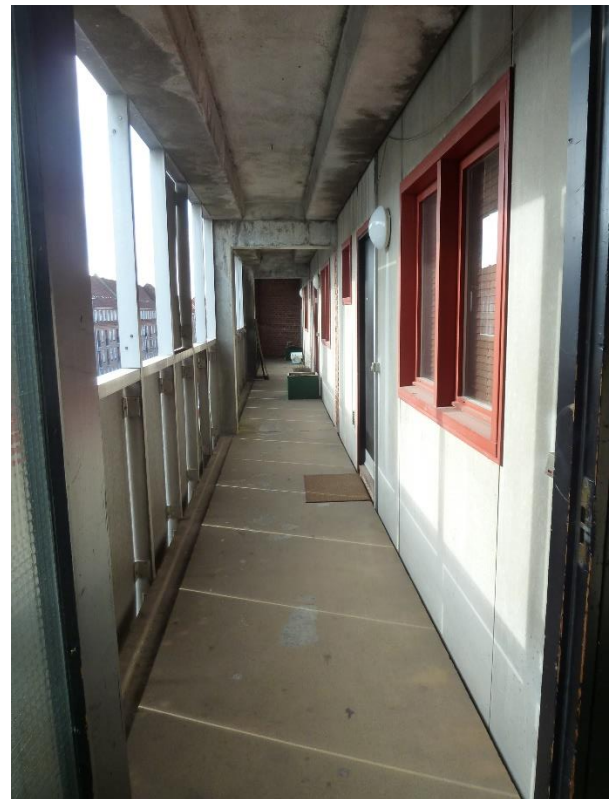
Her er en afmonteret facadeplade. Løbestrøber på eternitfacaden.

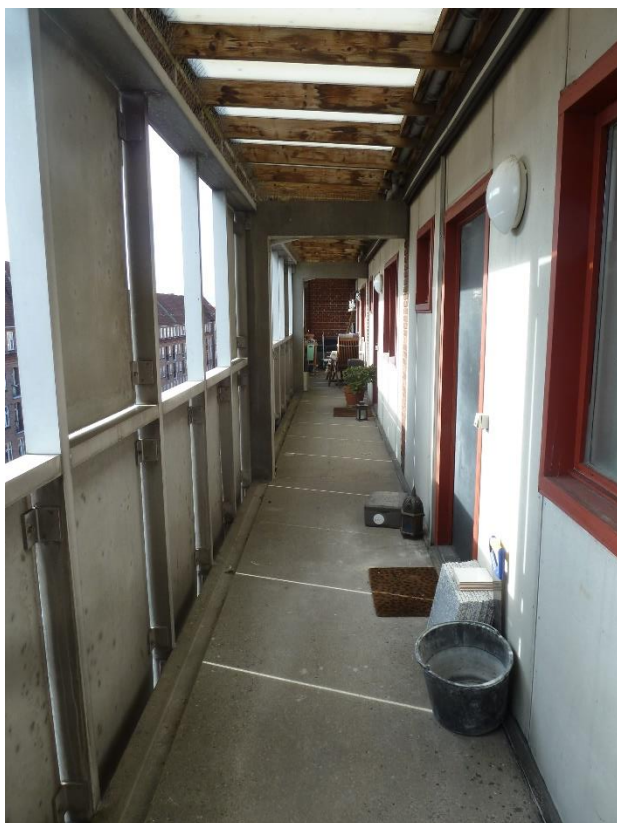
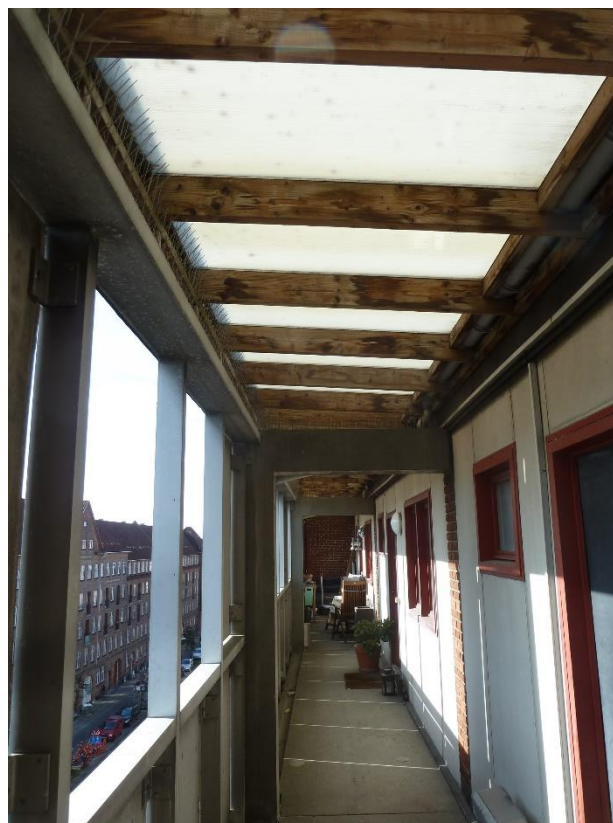
5. sal. Som øvrige. Dog er der her et halvtag af plast/akryl trapezplader på en træ-spær-konstruktion. Dette er defekt med mange huller. Træ mangler overfladebehandling. Her er tagrenden indbygget mod facaden til boligerne. Se under tag.

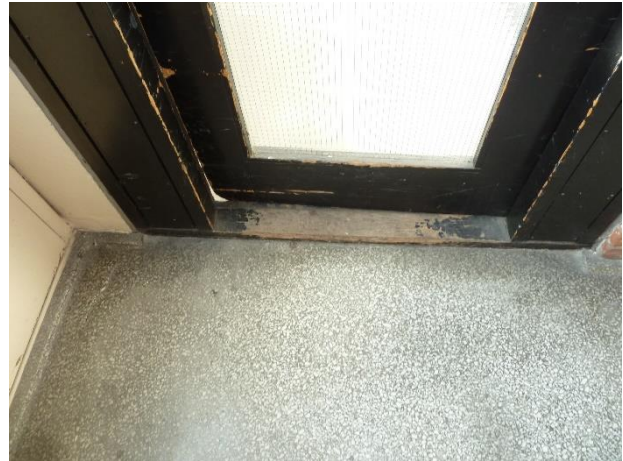
Dør kan ikke lukke.

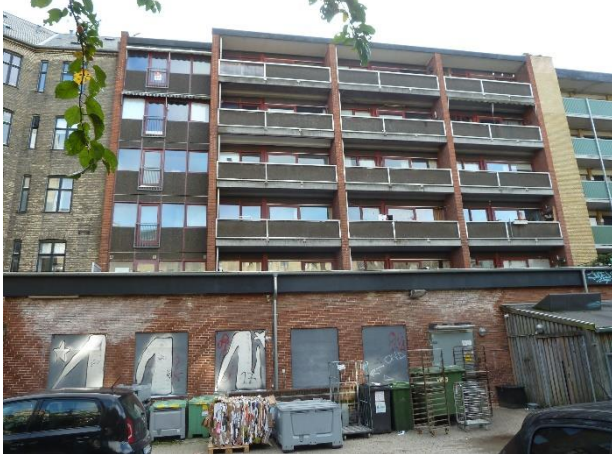
Gårdfacade. Nedre del ved fremskudt erhverv er med saltskader fra tidligere utætheder.

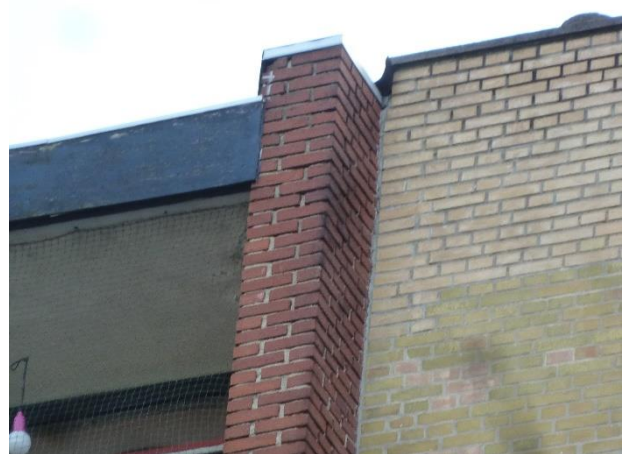
Murværk brandskel med udvaskede fuger. Stærn med afskallinger.

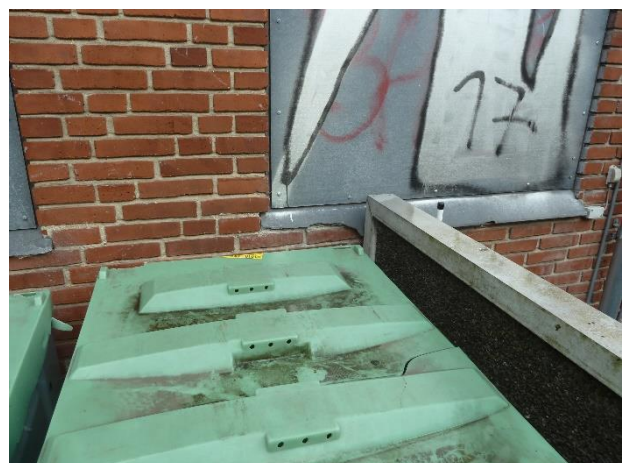
Sålbænke i skifer er slået i stykker.

Sålbænke i stueerhverv mod gården er slået i stykker.	Skiftersålbænke bør udskiftes. 5 stk.		10.000	0

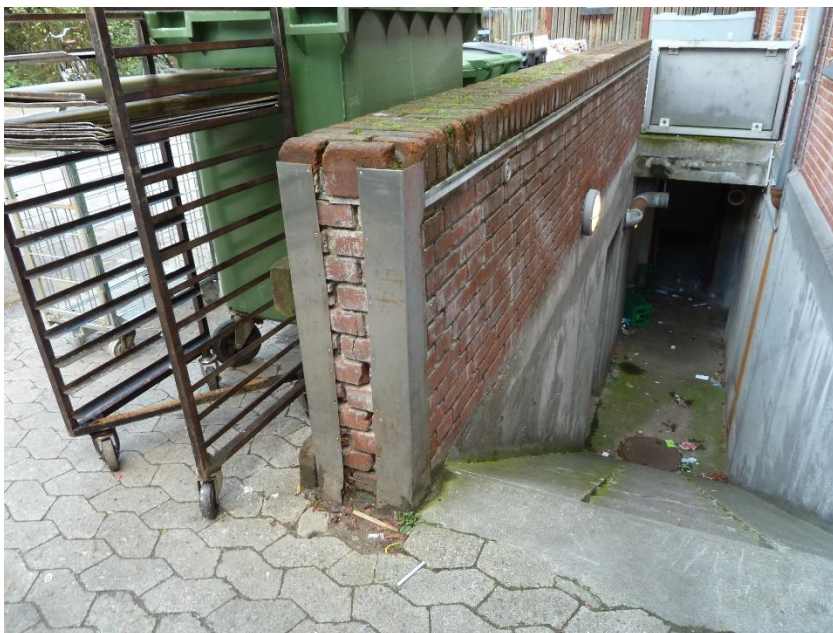
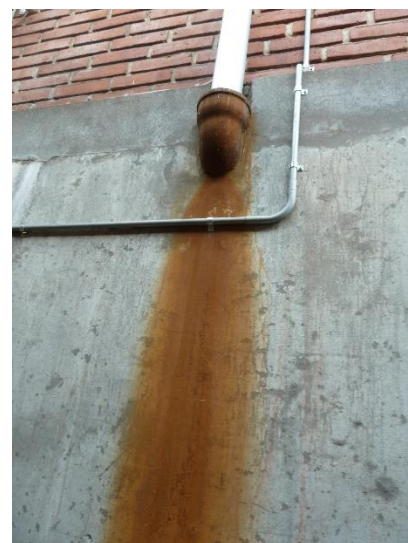
Brystningsmur ved kældernedgang er undermineret. Rustskjolder fra nedløb der trækkes ind i kælder til afløb. Skal undersøges nærmere for gennemtæringer og evt. skiftes igennem muren.

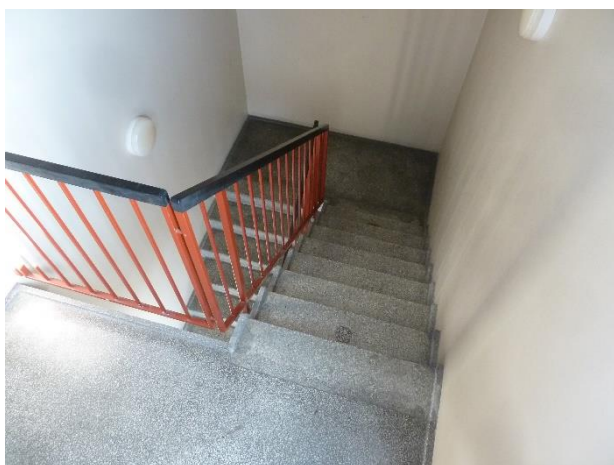
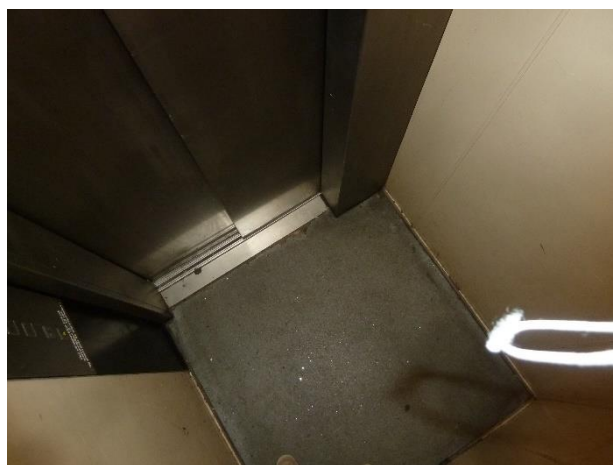
Der er nedkastskakt til køkkenaffald og en elevator. Elevator serviceres og er ikke tjekket. Men gulvbelægning inde i elevatorkassen er løsnet og bør skiftes.

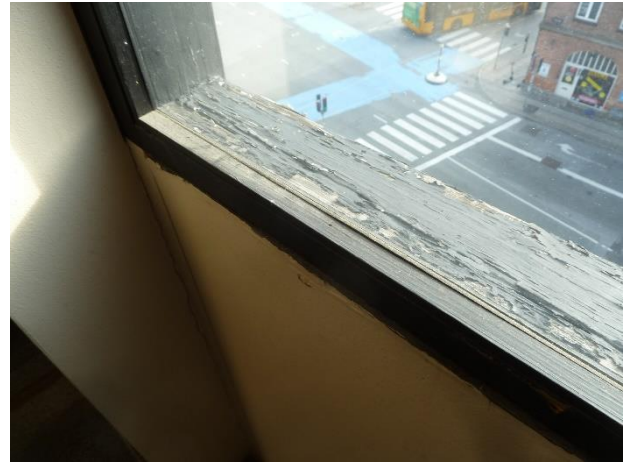
I trapperummet er en facade mod gaden med vinduer. Bygget som lægteskellet med isolerede brystninger med plader ude og inde. I dette vinduesrammer med 2-lags glas. Karme og rammer er i ringestand med rådsvækkelser og delaminerede plader indvendigt. En enkelt ramme er tidligere fjernet og glas indsat som fastparti. Hele denne facade del skal undersøges nærmere og enten istandsættes omfattende eller skiftes helt.

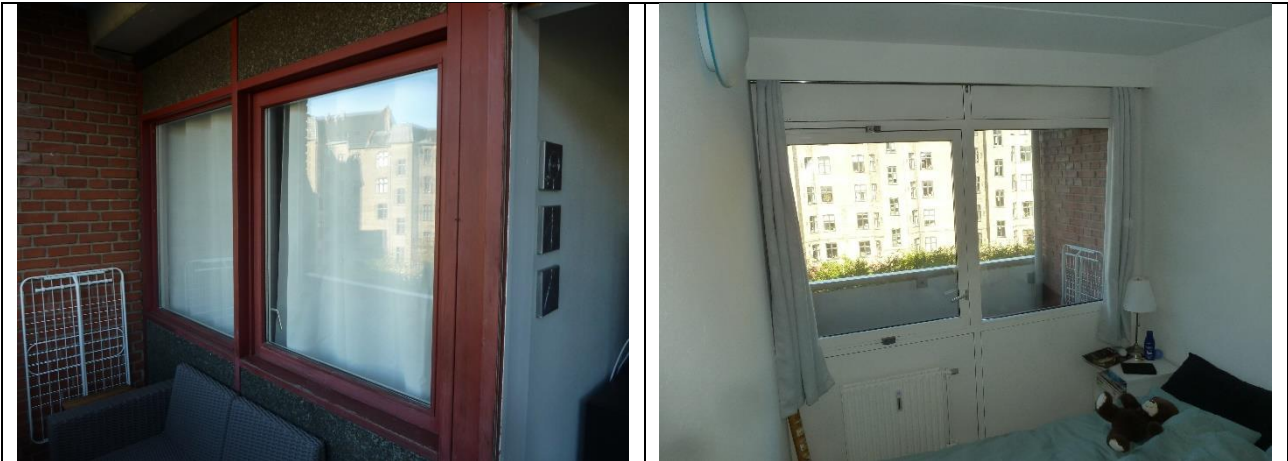
Mod gården snedkerpartier som til gaden, her med drejevinduer. I ok stand men skal eftergås og malerbehandles. Alle termoruder burde skiftes til moderne lavenergi.

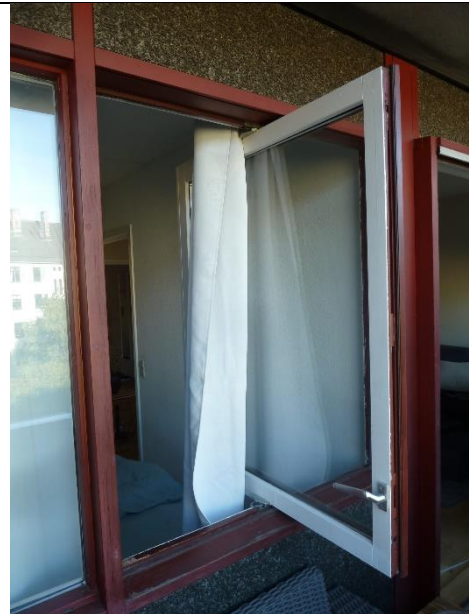
Drejevinduer i snedkerpartier i ok stand. Der mangler dog friskluftsventiler.

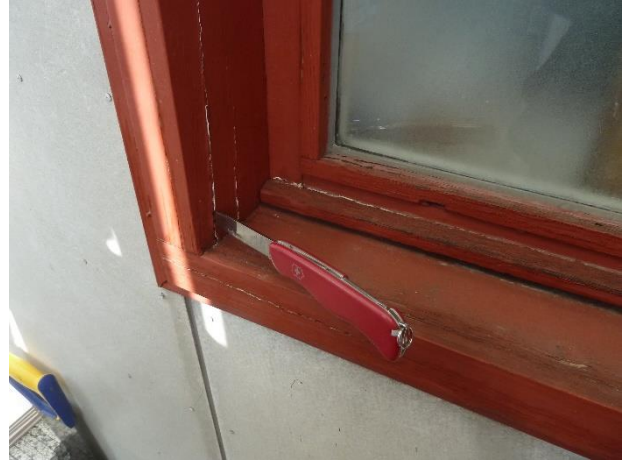
Malervedligehold er påkrævet. Der kan være behov for udlusninger, men generelt var træ hårdt og ok.

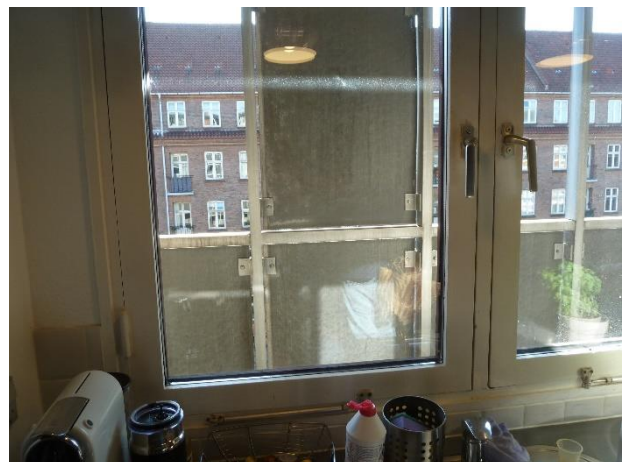
Køkken med emhættesug fra ventilator på tag. Ældre termoruder med kondens (punkterede) udskiftes løbende af foreningen.

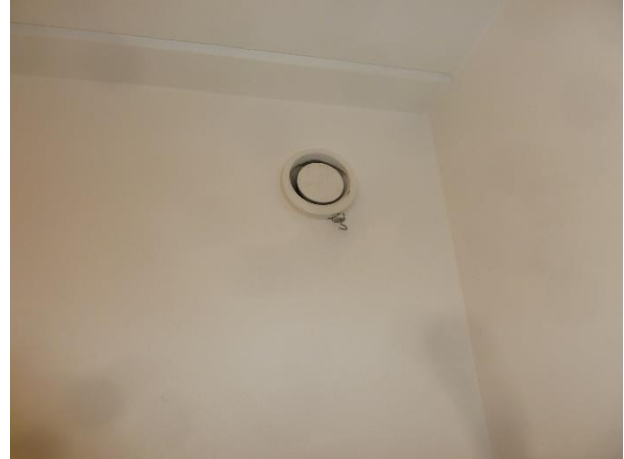
Yderdør meget utæt. Dårligt både for lyd, varmetab, og bil-os der kommer ind fra gaden. Udsug fra bad via spjæld og ventilator på tag. Skal indreguleres.

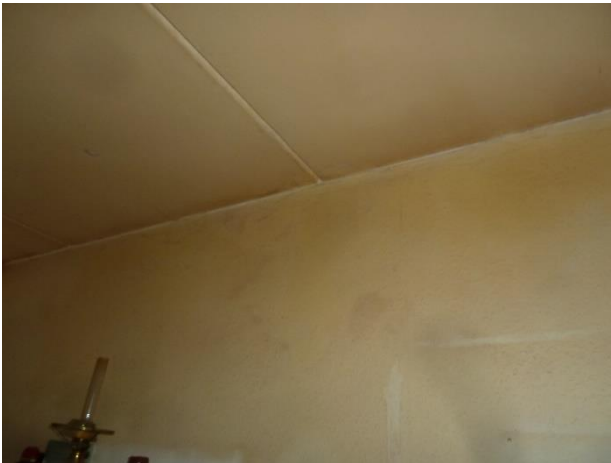
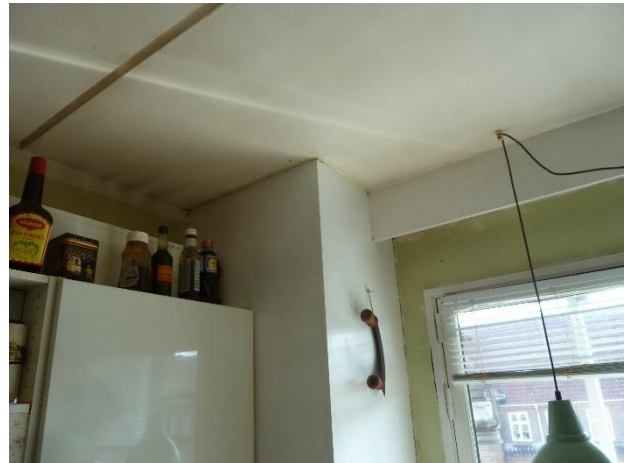
Beboer 5. sal oplyste at der tidligere har været en vandskade fra taget med skjolder både i kammer og i køkken. Er nu udbedret har været tørt siden. Skal dog holdes under opsyn, da vand som trænger ned i tagkonstruktionen kan løbe på oversiden af betonelementerne og komme frem helt andre steder end hvor utætheden er. skaden var
