# VISUEL ELINSTALLATIONS RAPPORT

Lillegade 1 6430 Nordborg

TÜV SÜD

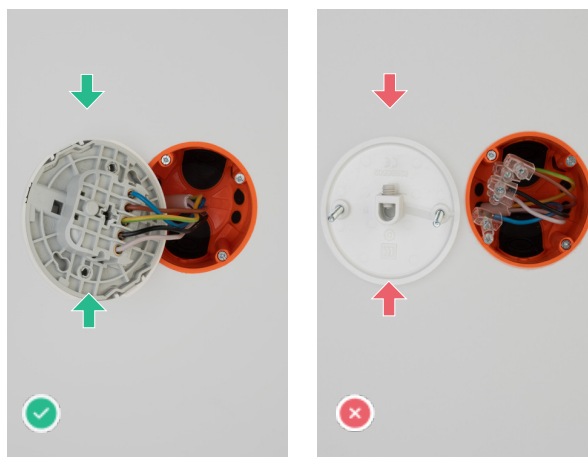
**Skade nr. 3**

Der mangler faste tilslutningsklemmer for ikke fastmonterede lamper.

Klemmer til adskillelse mellem installations- og brugerside mangler. Risikoen for stød vurderes som lav.

Siden 1. Maj 1963 har der været et krav til adskillelse mellem installation og brugerside, i et lampeudtag. Adskillelsen består af det man kalder for et lampeudtag i dag. Lampeudtaget har to sider, med klemmer på hver side. f. eks...

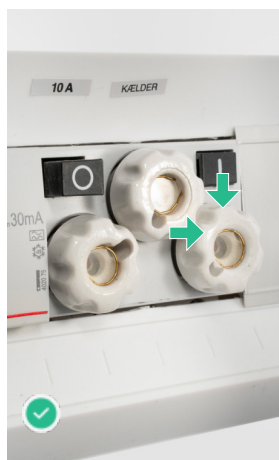
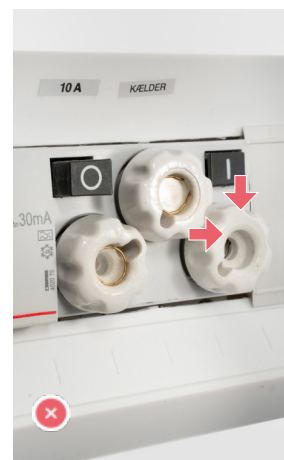
#### Skade nr. 9

Sikringshoved i eltavlen mangler eller er defekt

Er et sikringshoved i stykker, eller mangler det helt, så er der risiko for direkte berøring af spændingsførende dele.

Risikoen for stød vurderes som høj

Er et sikringshoved i stykker, eller mangler det helt, så er der risiko for direkte berøring af spændingsførende dele. Hvis f. eks. der er tale om en tarif-sikring er der tale om ubeskyttet spænding. Altså en sikringsgruppe der si...

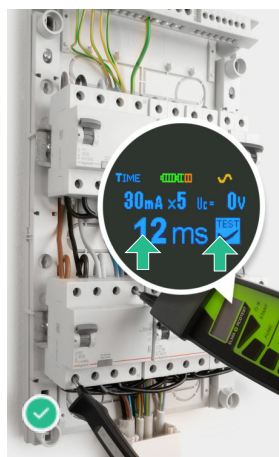
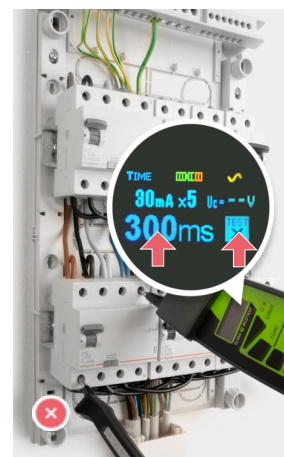
#### Skade nr. 10

En eller flere RCD'er (HFI- eller HPFI-afbrydere) kobler ikke ud

Kobler RDCén (HFI/HPFI) ikke ud ved kontrolmåling, betyder det at der ikke er personbeskyttelse i installationen. Risikoen for stød vurderes som høj

Kobler RDCén (HFI/HPFI) ikke ud ved kontrolmåling, betyder det at der ikke er personbeskyttelse i installationen. RCDén (HFI/HPFI) bør udskiftes med det samme. Risikoen for stød vurderes som høj
