Realsyn+ for

Fanefjordgade 71,
4792 Askeby

Dato for besigtigelse: 23-06-2026

Introduktion til VTR rapporten

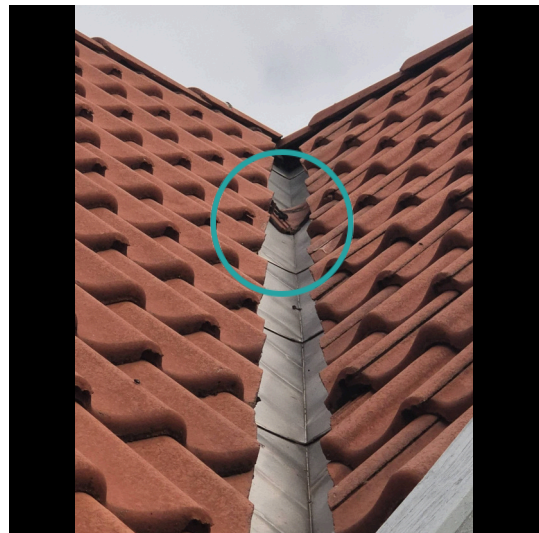
**Tag****SKADE:**

Der ligger udfaldne tagsten i skotrenden, se i skotrende mod syd.

RISIKO:

Forholdet kan fortsat udvikle sig, og der er nærliggende risiko for skader på andre bygningsdele.

Udskiftning af tagsten

Udbedringseksempel: Udskiftning af tagsten. Eksisterende tagsten nedtages. Tagsten oplægges på lægteunderlaget og fastgøres til dette med bindere Ø 3 mm, som JP-tagstensbindere i hver 3. sten - diagonalbinding.

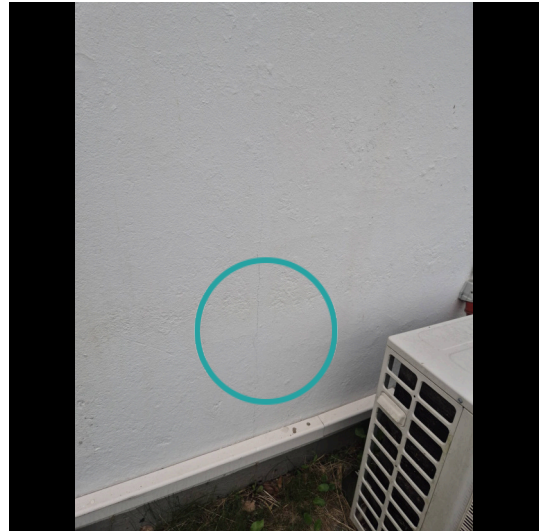
Ydervægge

SKADE:

Puds på ydermure er i områder med mangelfuld vedhæftning, revner, se især mod vej.

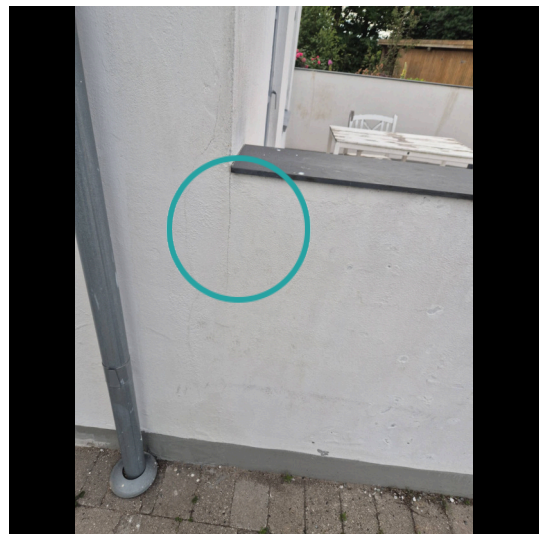
Ydervægge

SKADE:

Læmuren er revnet ved sammenbygning med hovedhuset bla mod vej

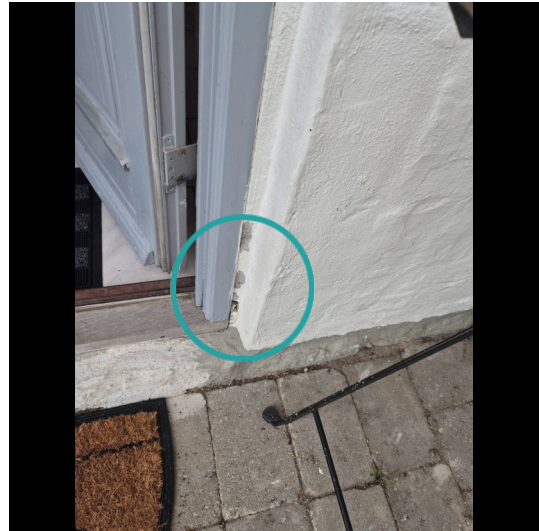
**Døre/vinduer/porte****SKADE:**

Mørtelfuger omkring døre og vinduer har fugeslip, er porøse og er stedvist udfaldne/revnede, ses bla mod vest ved hoveddør og ved terrasse. Der er ligeledes enkelte døre som hvor der ikke er udført bundfuge, ses ved terrassedør mod udhus

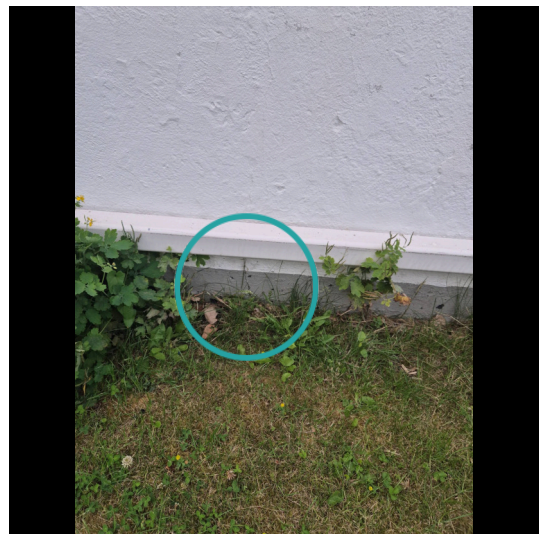
**Fundament/sokkel****SKADE:**

Der er revner i sokkel mest mod vej i gavl. Enkelte Revnerne fortsætter op i ydervæggen

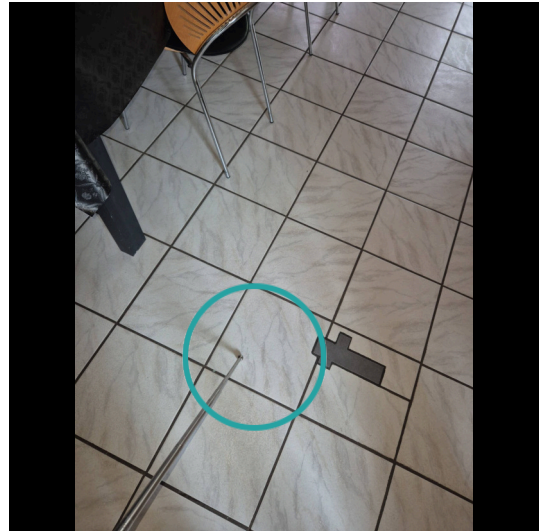
SKADE:

Der er flere gulvklinter med mangelfuld vedhæftning til underlaget, se bla ved dør og midt i køkken.

NOTE:

Forholdet kan skyldes, at der for tidligt er blevet sat varme på, hvilket dermed har betydet hurtigere udtørring af limen, end anbefalet.

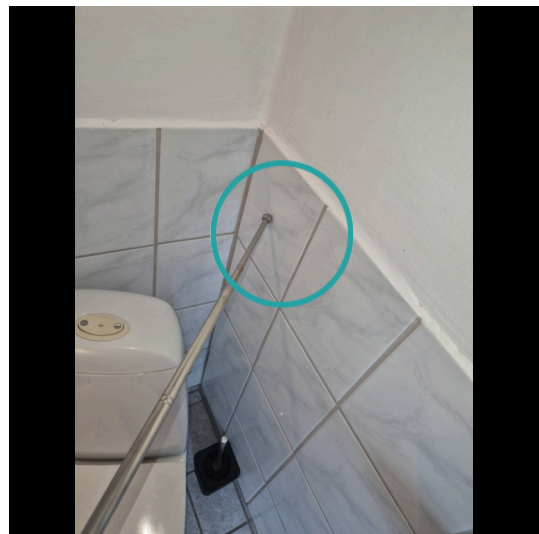
SKADE:

Der er flere vægfliser med mangelfuld vedhæftning til underlaget se bla omkring toilet.

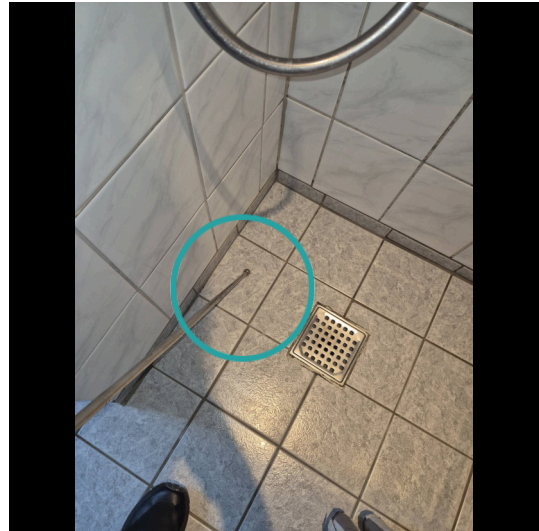
SKADE:

Der er enkelte gulvklinter med mangelfuld vedhæftning til underlaget, se vla omkring gulv afløbet.

RISIKO:

Der er tale om gulv med direkte vandbelastning, hvorfor der er risiko for skader på de omkringliggende konstruktioner og installationer.

Udskiftning af klinker/fliser

Udbedringseksempel: Udskiftning af klinker/fliser og vådrumsbehandling. klinker/fliser aftages. Underlaget rengøres omhyggeligt. Gulvet vådrumsbehandles. Der skal anvendes et komplet system til vandtætning med produkter fra samme godkendelse. Overflader primes og forsegles i hjørner, omkring rørgennemføringer og ved overgang væg/gulv. Heldækkende tætningsmasse påføres. Gulvklinter udlægges, fuges og afrenses. I hjørner, og i overgang væg og gulv samt omkring sanitære installationer fuges med elastisk, vådrums siliconefugemasse.

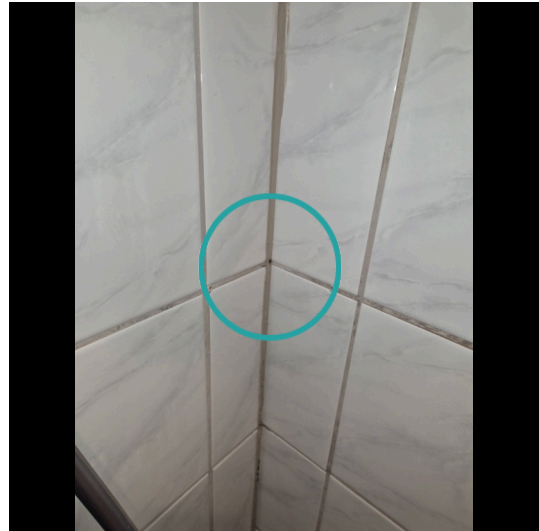
SKADE:

Der er enkelte skruehuller i bruseområdet.

RISIKO:

Der er tale om vægge med direkte vandbelastning, hvorfor der er risiko for skader på de omkringliggende konstruktioner og installationer.

Udskiftning af klinker/fliser

Udbedringseksempel: Udskiftning af vægfliser. Vægfliser aftages. Underlaget rengøres omhyggeligt. Overflader primes og forsegles i hjørner, omkring rørgennemføringer og ved overgang væg/gulv. Heldækkende tætningsmasse påføres. Vægfliser opsættes, fuges og afrenses. I hjørner, og i overgang væg og gulv samt omkring sanitære installationer fuges med elastisk, vådrums siliconefugemasse.

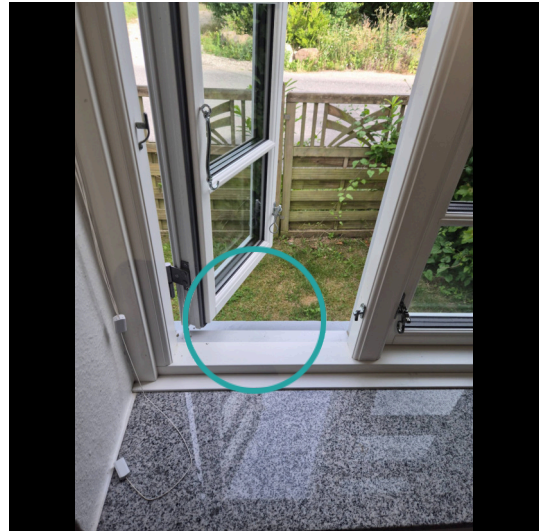
SKADE:

Vinduet i værelse overholder ikke kravet til redningsåbning

RISIKO:

Der er risiko for personskade i tilfælde af brand.

Etablering af godkendt redningsåbning

Opgaven har ikke været mulig at prissætte, det anbefales at kontakte en tømrer med henblik på udredning af opgaven og tilbud på udbedring.

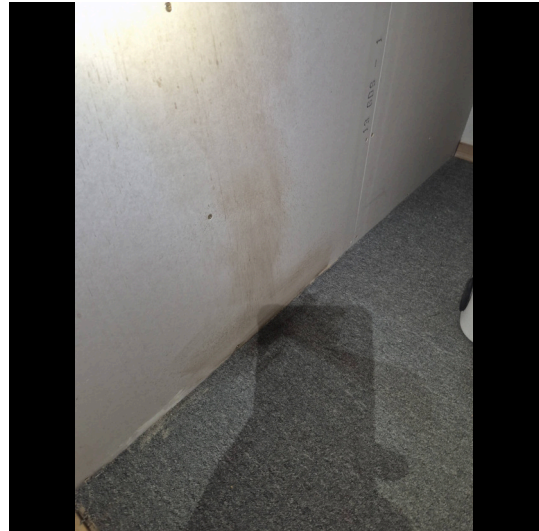
SKADE:

Der kan konstateres områder med misfarvning af vægge, se bla under therma V.

NOTE:

Forholdet var tørt ved fugtmåling og skønnes derfor af ældre dato.

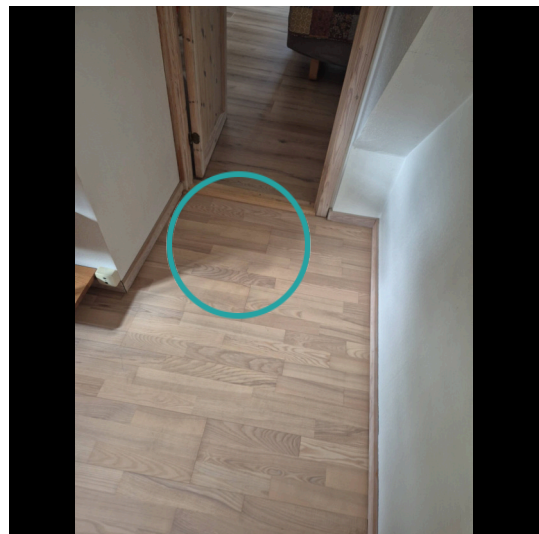
SKADE:

Trægulvet knirker/fjederer/er eftergivende ved belastning i flere rum se bla i trapperum og i værelserne.

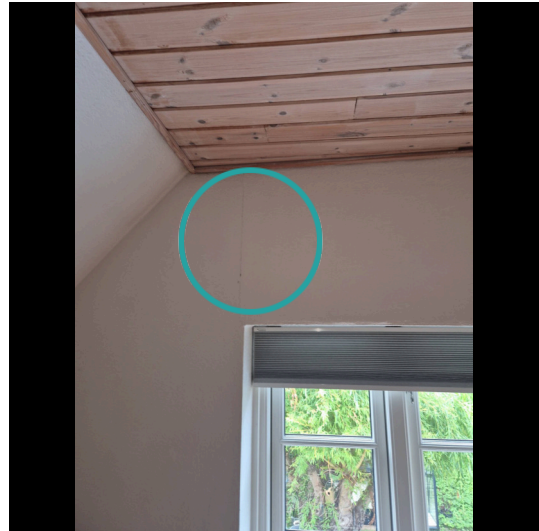
SKADE:

Indvendige vægge har flere revner i pladesamlinger, se bla over vindue i trapperum. Og i værelse mod udhus.

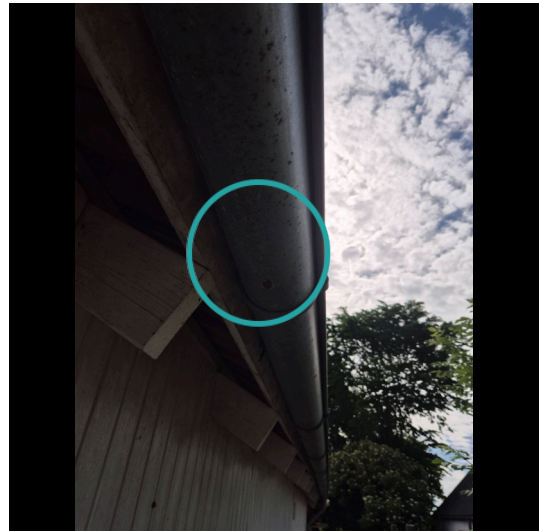
**Tag****SKADE:**

Der er revner / utætheder og rust i tagrende mod vest.

RISIKO:

Forholdet skønnes ikke at give anledning til skader på andre bygningsdele, men vil på længere sigt udvikle sig.

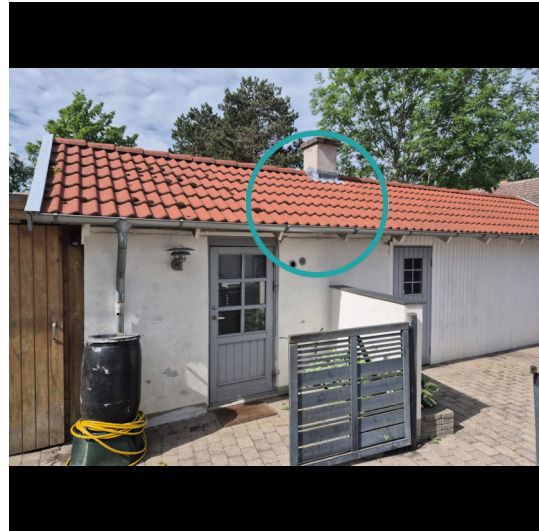
**Tag****SKADE:**

Der er ikke udført puds på skorstenens overflader.

RISIKO:

Manglende pudslag nedsætter skorstenen, levetid.

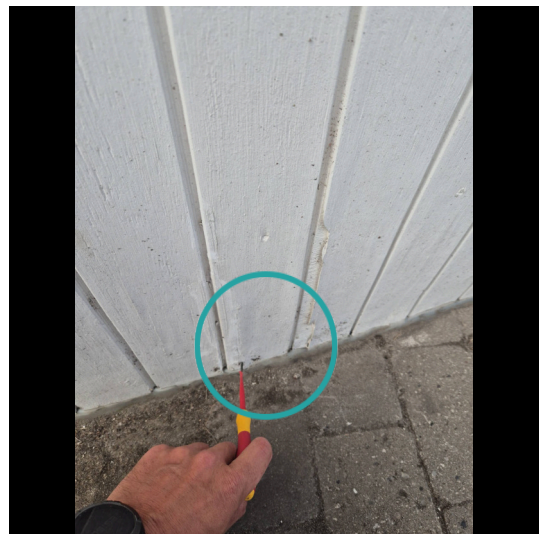
**Ydervægge****SKADE:**

Der er nedbrydning i træpladebeklædningen se bl.a. mod øst, samt i port og mod vest.

RISIKO:

Det vurderes, at skaden kan udvikle sig på længere sigt.

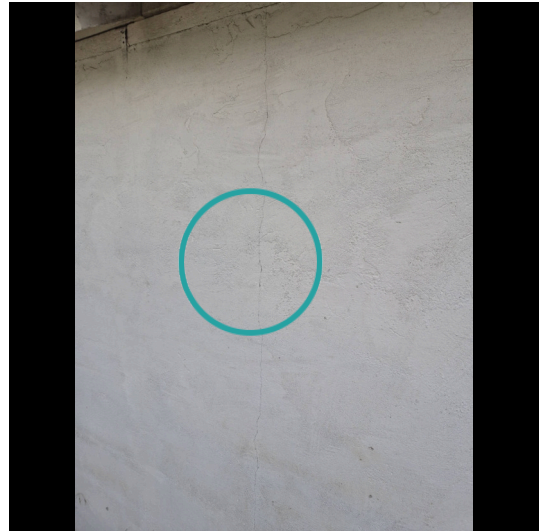
SKADE:

Ydervægge har enkelte revner og afskallinger af puds. bl.a. mod vest og mod have.

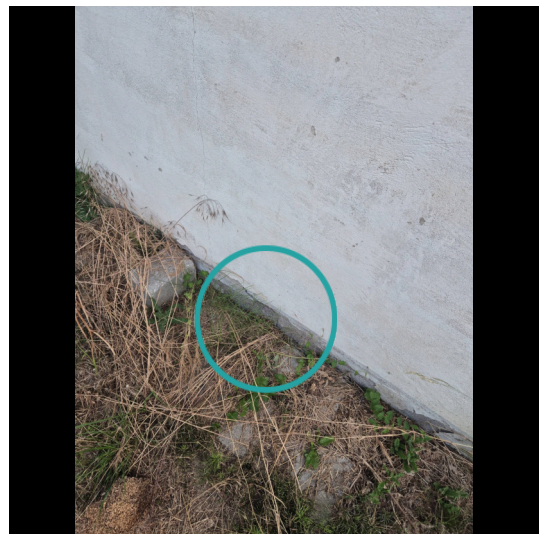
SKADE:

Sokkelpuds er ikke ført under terræn mest mod vest

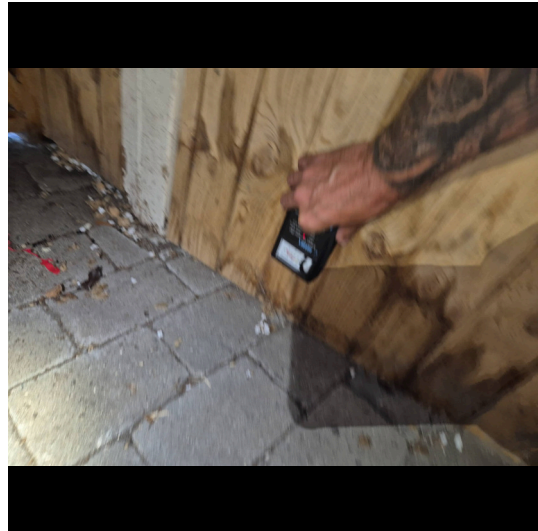
SKADE:

Der kan konstateres opfugtning af væg mod beboelsen

RISIKO:

Forholdet kan fortsat udvikle sig, og der er nærliggende risiko for skader på andre bygningsdele.

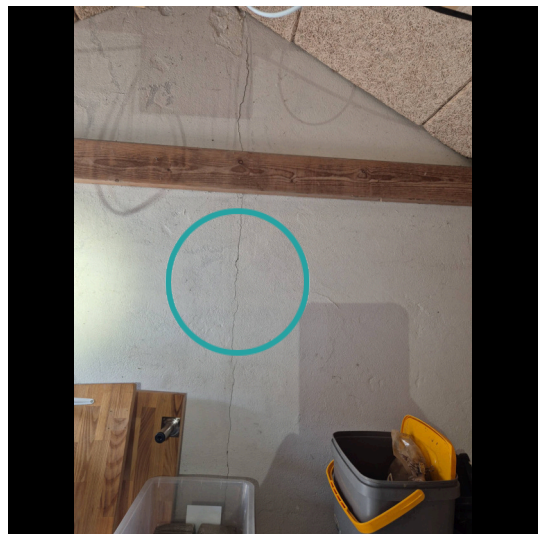
SKADE:

Der er registreret revner i vægge og områder med porøs og udfalden puds, se bla modsat garageport.

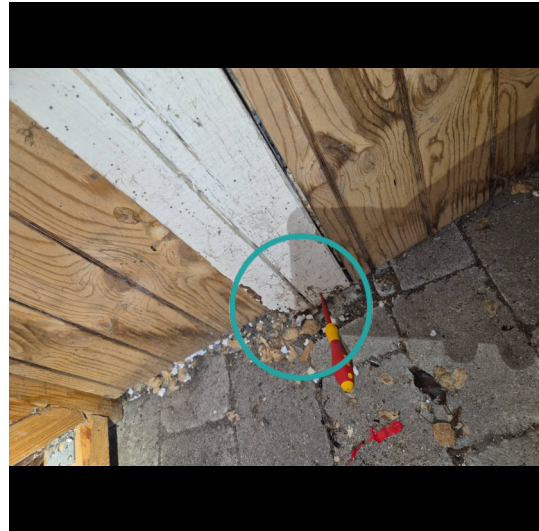
SKADE:

Der er registreret nedbrudt træ i bærende stolper, se bla i bunden og mod beboelsen.

RISIKO:

Det vurderes, at skaden kan udvikle sig på længere sigt.

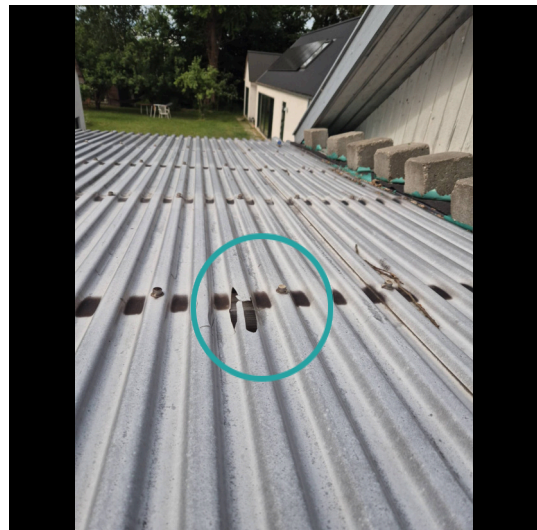
SKADE:

Plasttagplader har huller, revner og defekter, bl.a. mod vej

RISIKO:

Det vurderes, at skaden kan udvikle sig på kortere sigt.
