## Visuel Elinstallations Rapport for

Hasselhaven 48,  
2600 Glostrup

# VISUEL ELINSTALLATIONS RAPPORT

TÜV SÜD

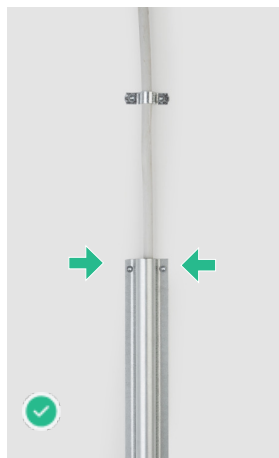
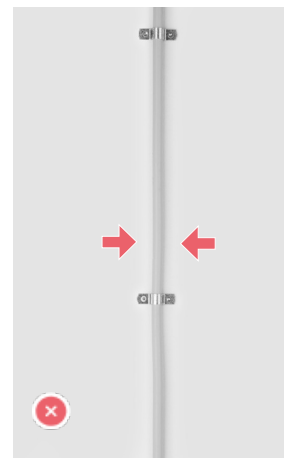
#### Skade nr. 1

Kabel mangler mekanisk beskyttelse ved opføring fra jord.

Der er ikke ydet tilstrækkelig beskyttelse af kabel på bygningen, ved jord.

Kabler ved jord skal altid have tilstrækkelig beskyttelse mod slag og påvirkninger fra redskaber. Det kan være spader, skovle, river, skuffejern plæneklippere osv. Altså ting der er lavet af metal. Er kablet ikke ordentligt beskyt...

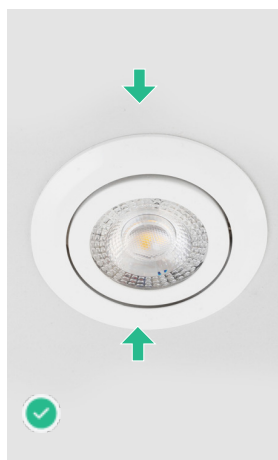
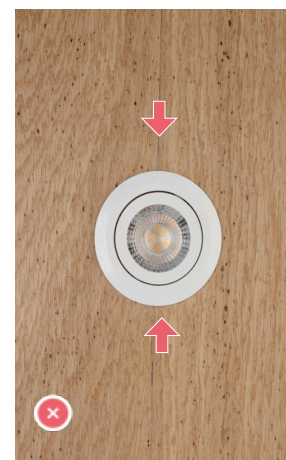
#### Skade nr. 3

Belysningsarmaturer er ikke anvendt korrekt efter fabrikantens anvisninger

Indbyggningslampen er ikke anvendt forsvarligt, som gør at el-sikkerheden til indbyggningslampen kan svækkes.

Indbyggningslamper skal altid anvendes korrekt, og efter de anvisninger der er anført på indbyggningslampen eller fabrikantbladet. Er anvisningerne ikke fulgt, så kan fabrikanten ikke længere stå inde for holdbarheden af indbyggnings...

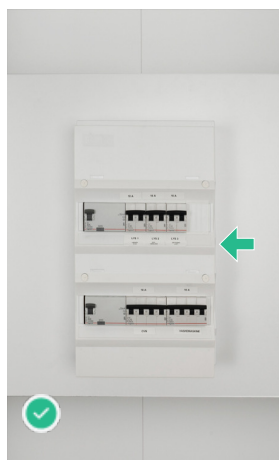
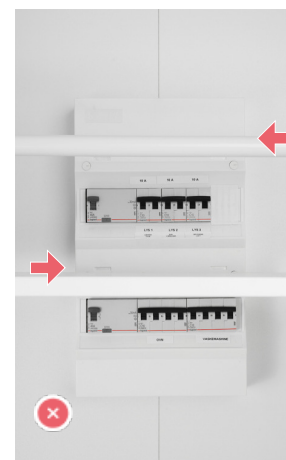
#### Skade nr. 4

Eltavlen er ikke let tilgængelig.

El-tavlen skal altid være let tilgængelig for betjening, samt vedligeholdelse.

En el-tavle skal være placeret på en måde, at der er mulighed for hurtig afbrydelse af strømmen. Der må heller ikke være mulighed for, at der kan stilles ting foran el-tavlen, som begrænser adgangen til el-tavlen. Derudover skal e...

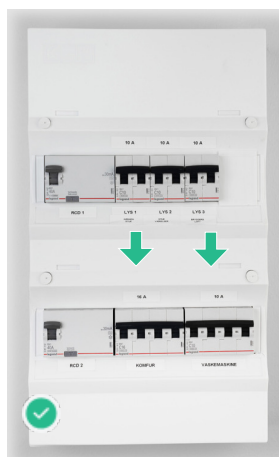
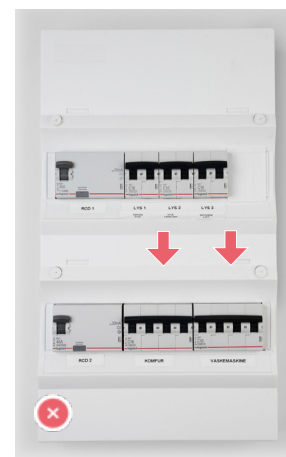
#### Skade nr. 5

Eltavlen mangler mærkning om max. sikringsstørrelse

På el-tavler fra 22. August 1967, har der været krav til opmærkning af max sikringsstørrelse.

På el-tavler fra 22. August 1967, har der været krav til opmærkning af max sikringsstørrelse. Opmærkningen oplyser om den maksimale strøm sikringsgrupperne må have. Størrelsen på strømmen afgøres af tværsnittet på kablerne, der er...

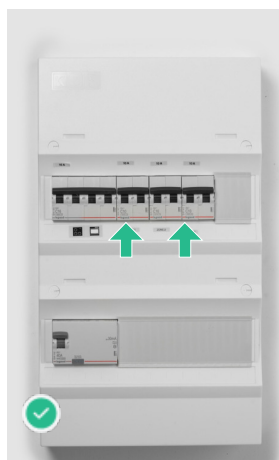
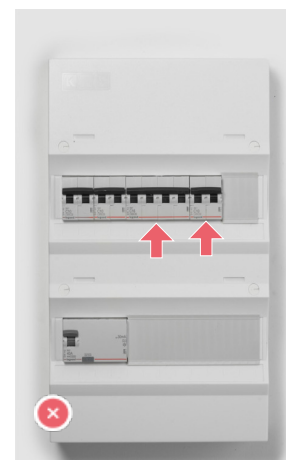
#### Skade nr. 6

Eltavlen mangler mærkning om tilhørsforhold

På el-tavler fra 1. Maj 1963 har der været krav opmærkning af tilhørsforhold.

På el-tavler fra 1. Maj 1963 har der været krav opmærkning af tilhørsforhold. Tilhørsforholdet fortæller om hvilken del af installationen, den pågældende sikringsgruppe hører til. Ved udvidelse af installationen, eller øget antal ...

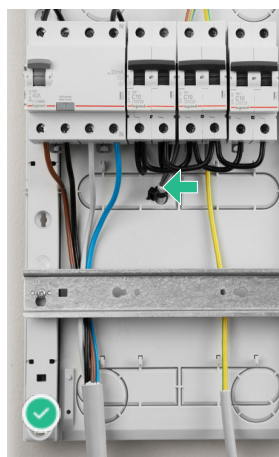
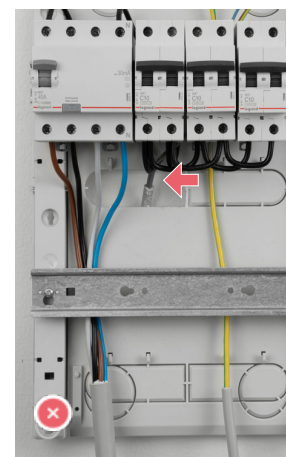
#### Skade nr. 7

Der er for store åbninger ved kabelindføringer i eltavlen

Åbninger i el-tavlen overstiger de lovmæssige krav. Kravet følger alderen på el-tavlen, og ikke alderen på boligen.

Åbninger i el-tavlen overstiger de lovmæssige krav. Kravet følger alderen på el-tavlen, og ikke alderen på boligen. Hvis der vælges at lukke hullerne, skal den anvendte metode være godkendt af fabrikanten. Samt være glødetrådtest...

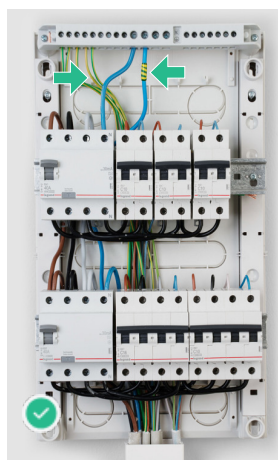
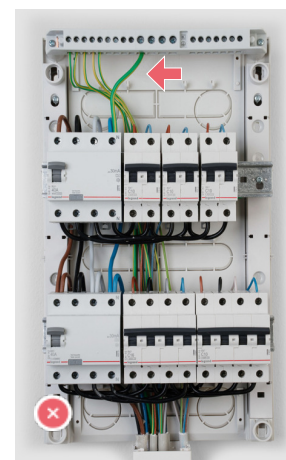
#### Skade nr. 8

Nulling af installationen er ikke udført korrekt

Jordingssystemet er virksomt, men ikke udført korrekt.

En nulling af en installation, foregår i praksis ved at forsyningsnullen, splittes op til nul, og jordleder. Inden nullen splittes op, skal den føres til jordskinnen i el-tavlen. Fra jordskinnen føres nu en nulleder til tilgangssi...

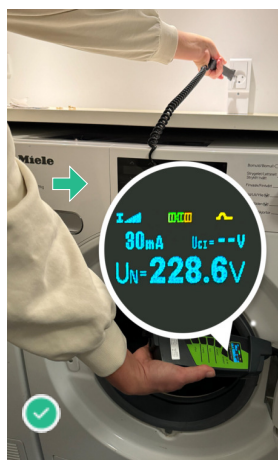
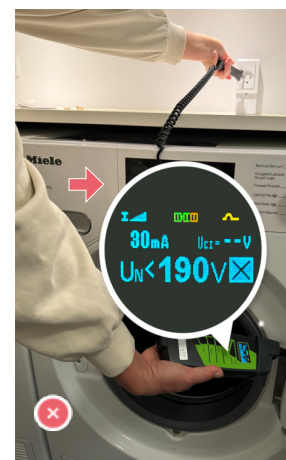
**Skade nr. 9**

Flere brugsgenstande er ikke forbundet til beskyttelseslederen

Der mangler tidsmæssig jording af en, eller flere stationære/fastmonterede brugsgenstande.

Siden 1. Juli 1980, har der været krav at der skal være virksom jord til klasse 1 brugsgenstande. Det er f. eks. vaskemaskine, tørretumbler, opvaskemaskine, ovn, kogeplade, køleskab, emhætte, vandvarmer, opvarmningsfyr, der kan de...

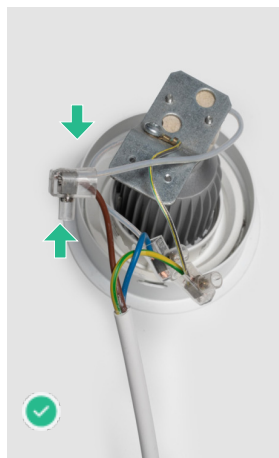
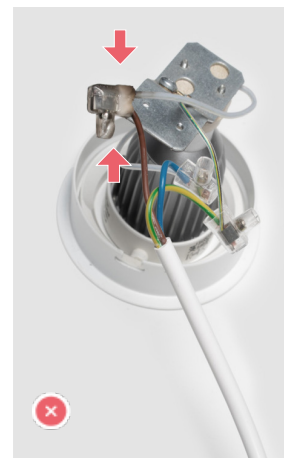
#### Skade nr. 10

Der er tegn på brandtilløb på ledningsmateriel

Utilstrækkelig varmeafledning fra indbygningslampen eller løse forbindelser kan medføre at kablet kan blive misfarvet, eller smeltet.

Er kablet ved indbygningslampen misfarvet, eller smeltet, er der tegn på brandtilløb. Brandtilløb på ledningsmateriel, kan opstå når en kabel ligger tæt ved en varm indbygningslampe. Er der en løs forbindelse i tilslutningen t...

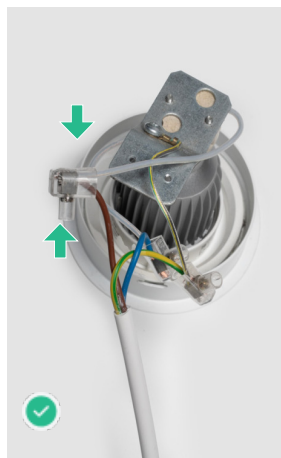
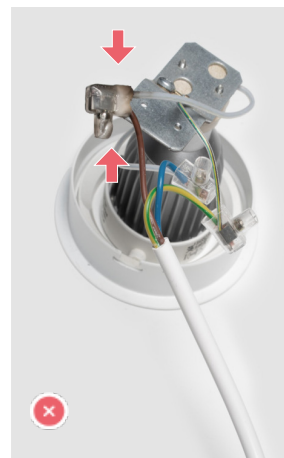
#### Skade nr. 11

Der er tegn på brandtilløb på ledningsmateriel

Utilstrækkelig varmeafledning fra indbygningslampen eller løse forbindelser kan medføre at kablet kan blive misfarvet, eller smeltet.

Er kablet ved indbygningslampen misfarvet, eller smeltet, er der tegn på brandtilløb. Brandtilløb på ledningsmateriel, kan opstå når en kabel ligger tæt ved en varm indbygningslampe. Er der en løs forbindelse i tilslutningen t...

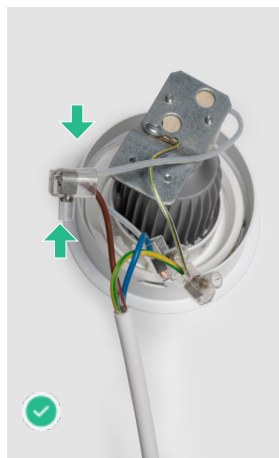
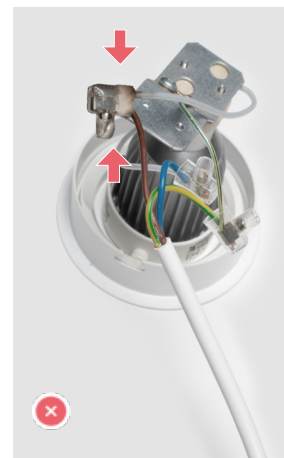
#### Skade nr. 12

Der er tegn på brandtilløb på ledningsmateriel

Utilstrækkelig varmeafledning fra indbygningslampen eller løse forbindelser kan medføre at kablet kan blive misfarvet, eller smeltet.

Er kablet ved indbygningslampen misfarvet, eller smeltet, er der tegn på brandtilløb. Brandtilløb på ledningsmateriel, kan opstå når en kabel ligger tæt ved en varm indbygningslampe. Er der en løs forbindelse i tilslutningen t...

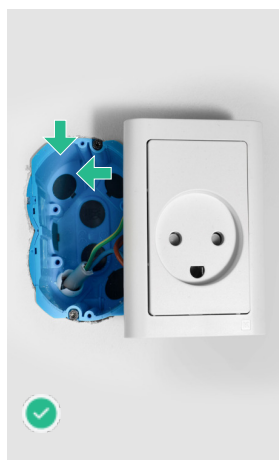
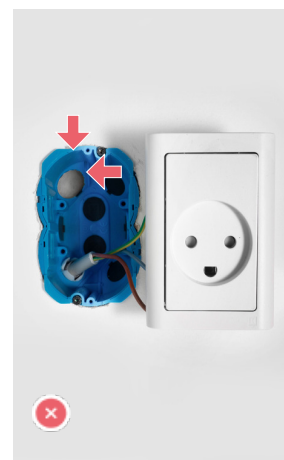
#### Skade nr. 14

Der er for store åbninger ved dåse bag stikkontakt eller afbryder.

Åbninger i dåsen overstiger de lovmæssige krav.

En dåse skal altid overholde de tætningskrav der er fra sikkerhedsstyrelsen og fabrikanten. Der må ikke være huller i dåsen, samt de åbninger der er ved kabelgennemføringer må ikke laves større og skal anvendes. Er en blanket i dås...

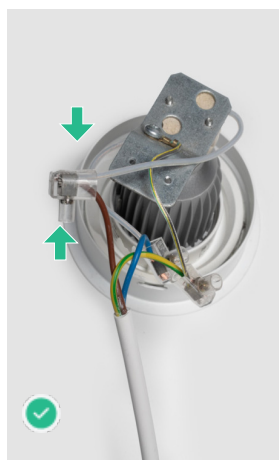
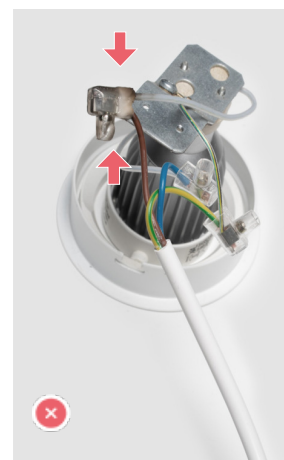
#### Skade nr. 15

Der er tegn på brandtilløb på ledningsmateriel

Utilstrækkelig varmeafledning fra indbygningslampen eller løse forbindelser kan medføre at kablet kan blive misfarvet, eller smeltet.

Er kablet ved indbygningslampen misfarvet, eller smeltet, er der tegn på brandtilløb. Brandtilløb på ledningsmateriel, kan opstå når en kabel ligger tæt ved en varm indbygningslampe. Er der en løs forbindelse i tilslutningen t...

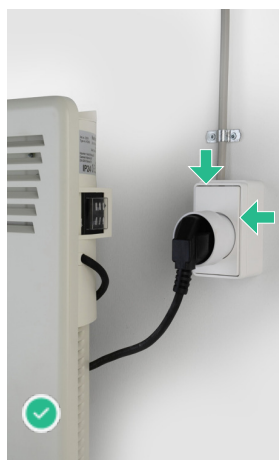
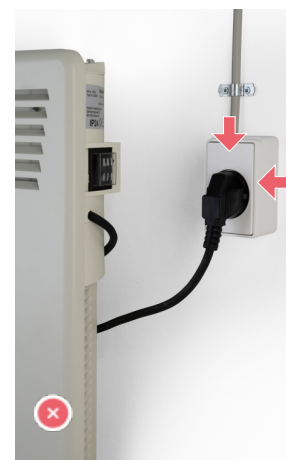
**Skade nr. 16**

Der mangler virksom beskyttelsesleder i flere stikkontakter og tilslutningssteder.

Det tidsmæssige krav om virksom jord til elvarmen, er ikke overholdt.

Elradiator, varmepumper, vandvarmer og gulvvarme skal som hovedregel have en virksom beskyttelsesleder, såfremt alderen på installationen kræver det. De fleste apparater betegnes som klasse 1 brugsgenstande (apparat er med metalsk...

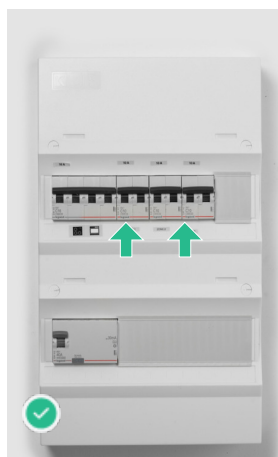
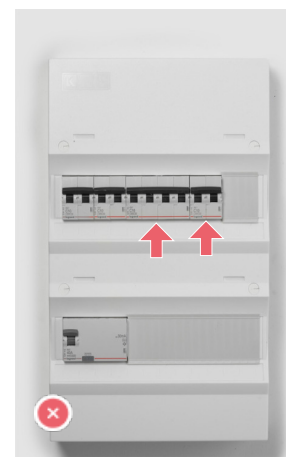
**Skade nr. 18**

Eltavlen mangler mærkning om tilhørsforhold

På el-tavler fra 1. Maj 1963 har der været krav opmærkning af tilhørsforhold.

På el-tavler fra 1. Maj 1963 har der været krav opmærkning af tilhørsforhold. Tilhørsforholdet fortæller om hvilken del af installationen, den pågældende sikringsgruppe hører til. Ved udvidelse af installationen, eller øget antal ...

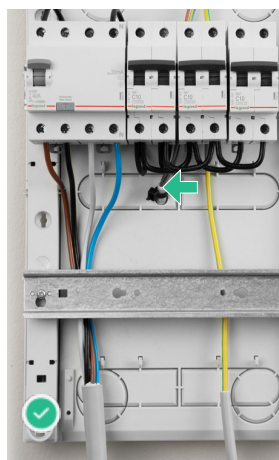
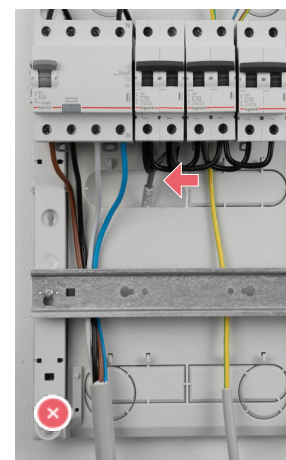
#### Skade nr. 19

Der er for store åbninger ved kabelindføringer i eltavlen

Åbninger i el-tavlen overstiger de lovmæssige krav. Kravet følger alderen på el-tavlen, og ikke alderen på boligen.

Åbninger i el-tavlen overstiger de lovmæssige krav. Kravet følger alderen på el-tavlen, og ikke alderen på boligen. Hvis der vælges at lukke hullerne, skal den anvendte metode være godkendt af fabrikanten. Samt være glødetrådtest...
