# REAL

Realsyn+ for

Brinken 5,  
4600 Køge

Dato for besigtigelse: 20-03-2026

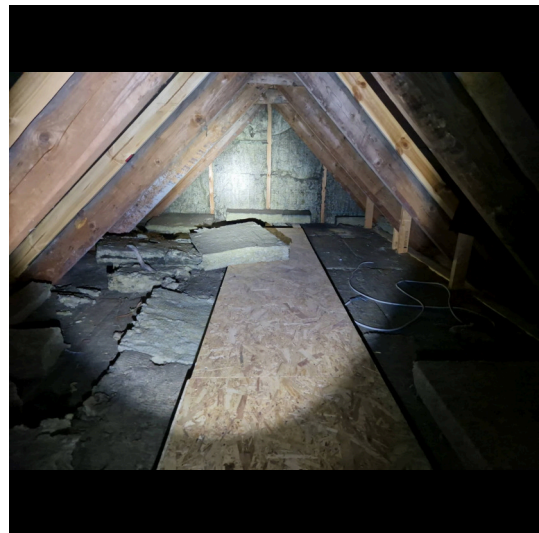
**Tag****SKADE:**

Der er tæpper med tæt bagside i tagrum.

Det vurderes, at skaden kan udvikle sig på længere sigt.

Der kunne ikke registreres følgeskader ved besigtigelsen, og der vurderes ikke at være nærliggende risiko for skade.

**Indhent tilbud****Indhent tilbud fra tømrer**

Opgaven har ikke været mulig at prissætte, det anbefales at kontakte en tømrer med henblik på udredning af opgaven og tilbud på udbedring.

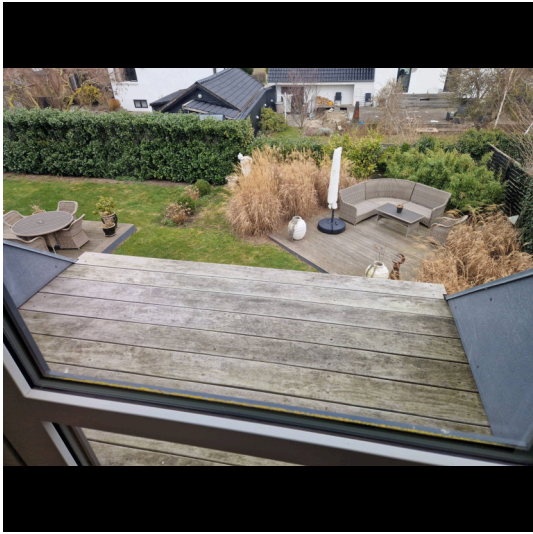
Der er ikke udført rækværk på altanen

Der er risiko for personskade.

### Eftergang/montering af rækværk/værn

Udbedringseksempel: Montering af rækværk/værn

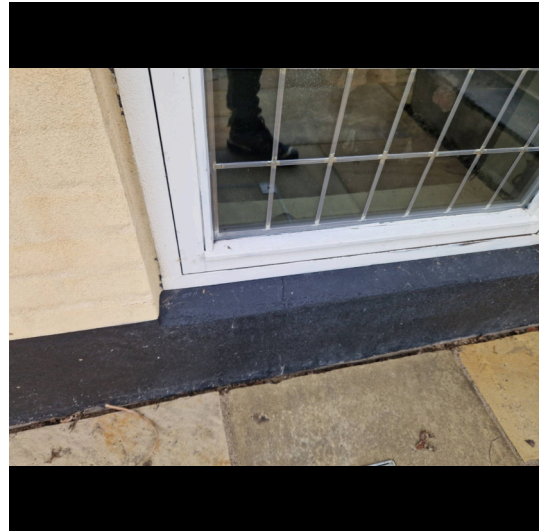
Der er flere revner i sokkel huset rundt fx i gavl - der kunne ikke konstateres videre forløb i murværk

Revnedannelserne skønnes at være i ro - mindre bevægelse over en længere årrække samt mindre revnedannelse efter reparation kan dog forekomme. Mindre revner er almindeligt forekommende i ældre bygninger.

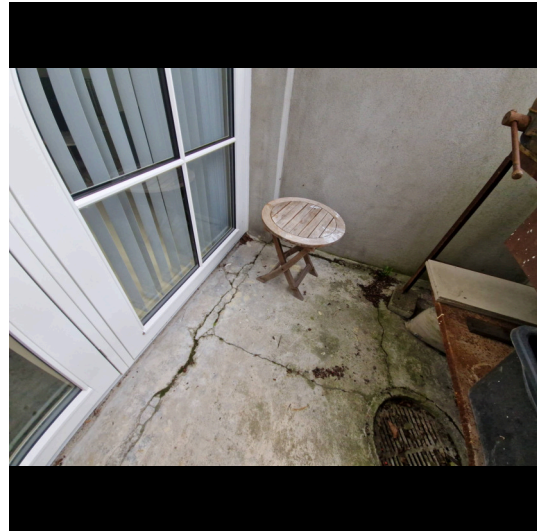
Kælderskakt er med revner i betongulv

Det vurderes, at skaden kan udvikle sig på længere sigt.

## Reparation af beton på trappetrin

Udbedringseksempel: Reparation af beton på trappetrin. Beskadiget beton på trappetrin afhugges. Trin, dybde 0,3 m, bredde 1,3 m, forskalles med træforme, ikke synlig overflade. Reparationsstedet svummes med SikaTop, der anvendes som vedhæftningsforbedring mellem gammel og ny beton. Trin udstøbes med beton 35 MPa, aggressiv miljøklasse og pudses med cementmørtel. Trappen skal straks efter udstøbning beskyttes mod udtørring, ved afdækning med plastfolie, og holdes tildækket i ca. 8 dage. Forskallingen fjernes.

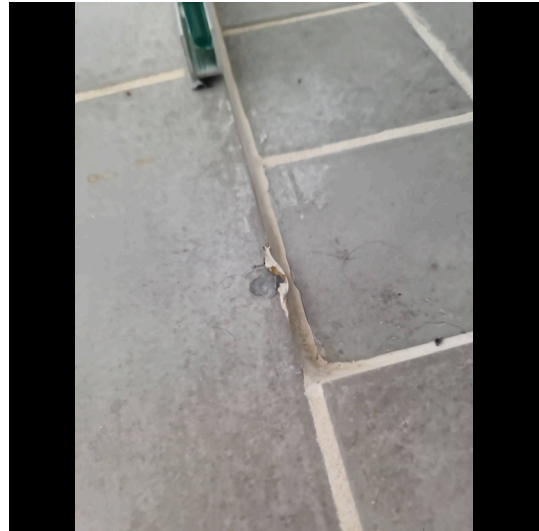
Der er enkelte vægfliser med mangelfuld vedhæftning til underlaget i bruseområdet, samt enkelte skår i gulv ved brusenichen

Omfanget er på nuværende tidspunkt så begrænset, at der ikke skønnes at være nogen risiko.

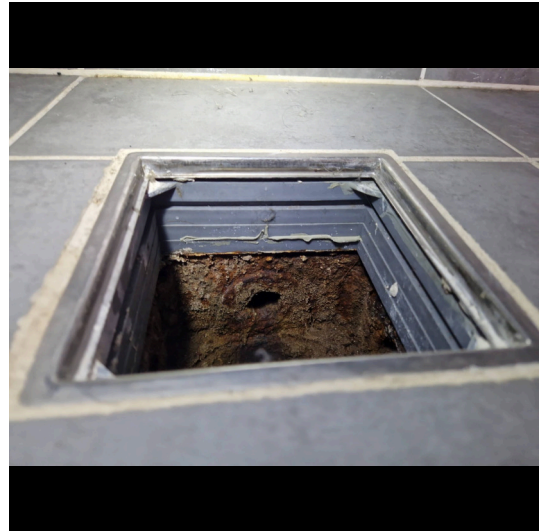
Der er monteret forhøjerrammer mellem afløbsskål og rist i gulv afløb. Gulv afløbet er ikke godkendt til forhøjerrammer afløbsskål ses med tæring

Hvis gulv afløbet fremover bliver belastet af vand fra gulvoverflade, kan dette give anledning til vandudsivning og skader på de omkringliggende konstruktioner og installationer.

## Udskiftning af gulv afløb

Udbedringseksempel: Udskiftning af gulv afløb i betongulv med fliser/klinker. Afløbsskål ophugges og udskiftes med ny afløbsskål af rustfrit stål med ramme og 140 x 140 mm rist. Inkl. membranklemflange, vandlås og studse for sideindløb. Afløbsskålen tilsluttes afløbssystemet. Beton udstøbes omkring gulv afløbet til plan med eksisterende betonlag.

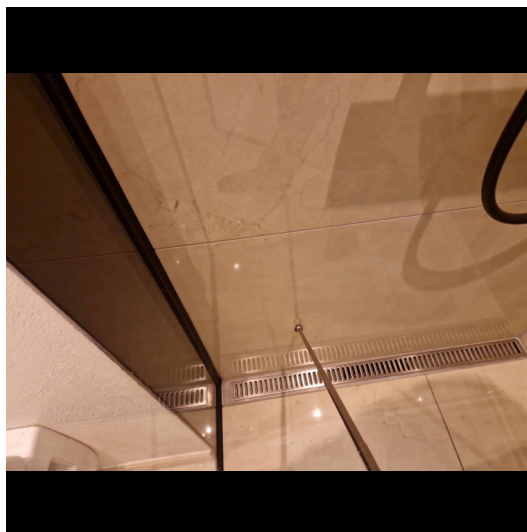
Der er enkelte vægfliser med mangelfuld vedhæftning til underlaget ved blandinsbatteri

Omfanget er på nuværende tidspunkt så begrænset, at der ikke skønnes at være nogen risiko.

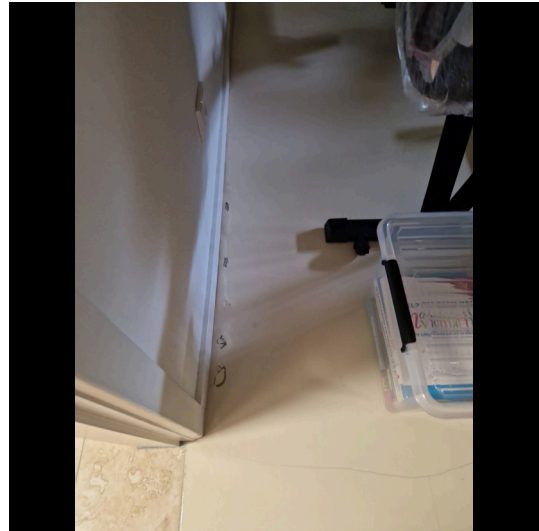
Belægningen på gulvet er med afskalninger og revner

Det vurderes, at skaden kan udvikle sig på længere sigt.

Ses ofte i forbindelse med mindre fugtopstigninger

### Indhent tilbud fra murer

Opgaven har ikke været mulig at prissætte, det anbefales at kontakte en murer med henblik på udredning af opgaven og tilbud på udbedring.

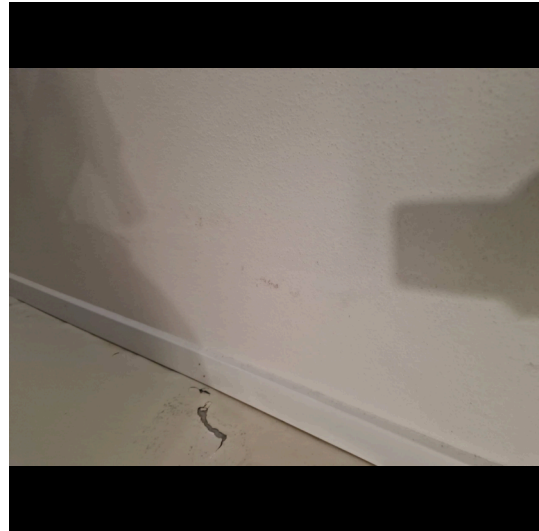
Der er mindre fugtgennemtrængning i kældervægge, ses mod vej

Omfanget er på nuværende tidspunkt så begrænset, at der ikke skønnes nærliggende risiko for skade. Opstigende og indtrængende grundfugt i ældre kældervægge er almindeligt forekommende.

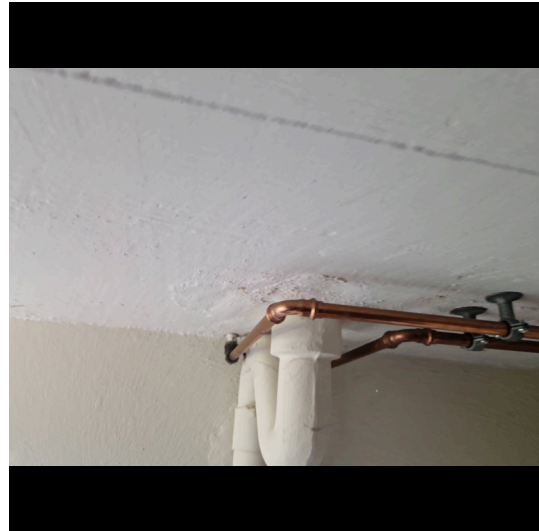
Faldstamme er rusten og tæret

Der er tale om korrosion i en grad, som giver risiko for rørbrud/udsivning og dermed følgeskader på omkringliggende konstruktioner på længere sigt.

## Udskiftning af faldstamme

Udbedringseksempel: Udskiftning af faldstamme. Den defekte faldstamme demonteres og bortkøres. Nyt faldstammesrør monteres.

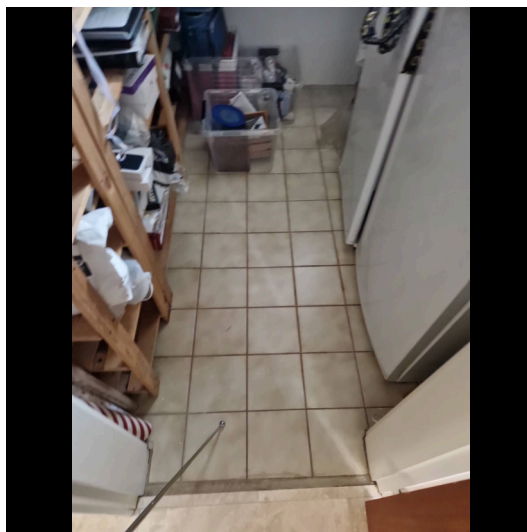
Der er gulvklinker med mangelfuld vedhæftning til underlaget

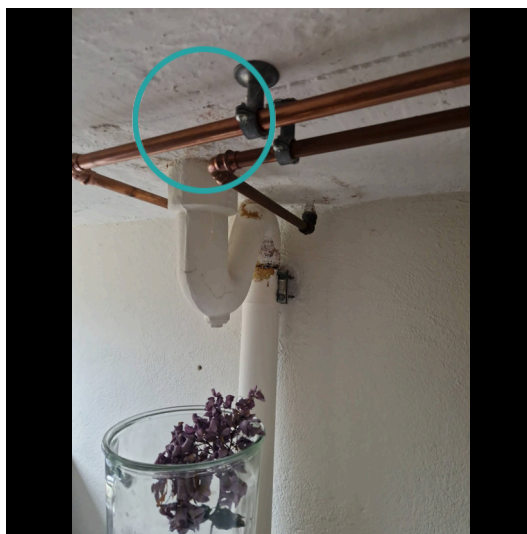
Der er tegn på ældre opfugtning i loft ved afløb

Forholdet var tørt ved fugtmåling og skønnes derfor af ældre dato.

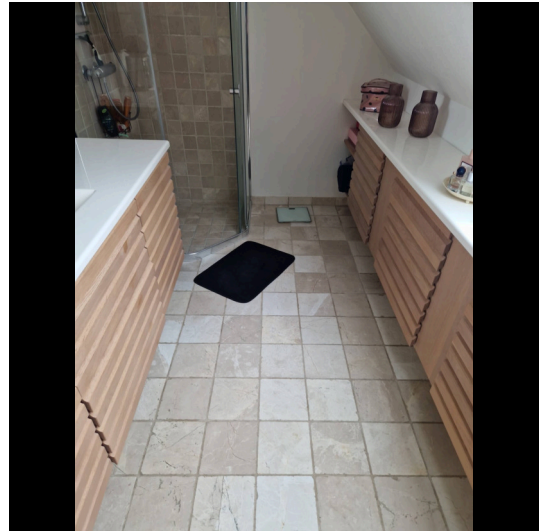
Badeværelset er udført uden gulvafløb uden for bruseniche med opkant

I BR08 (Bygningsreglementet 2008) blev indført, at hvis der er opkant til bruseniche, skal der være 2 gulvafløb i rummet.

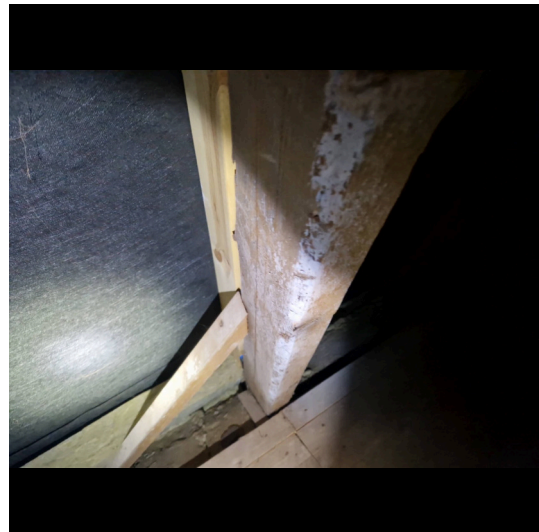
Der ses mindre skjolder og misfarvninger i tagrum.

Det skyldes formentlig at ventilationen er lige i underkanten. Der kunne ikke registreres følgeskader ved besigtigelsen, og der vurderes ikke at være nærliggende risiko for skade. Tørt ved fugtmåling

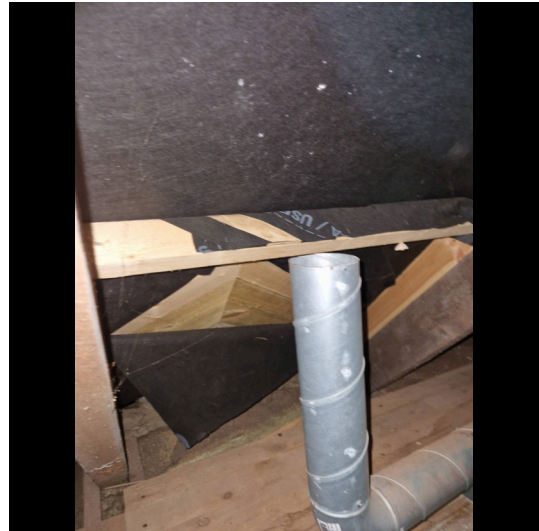
Aftrækskanal fra værelse er ikke ført til det fri, men ender i tagrum

Det vurderes, at skaden kan udvikle sig på længere sigt.

Der er ikke tegn på skade ved besigtigelsen

## Etablering af aftræk fra tagrum inkl. isolering og taghætte

Udbedringseksempel: Etablering af ventilationskanal. Aftrækskanalsystem, som Cembrit. Aftrækskanalen isoleres ved omvikling med lamelmåtter, lagtykkelse 50 mm, afsluttet med Isogenopak. Inkl. taghætte (max rørlængde 3 meter)

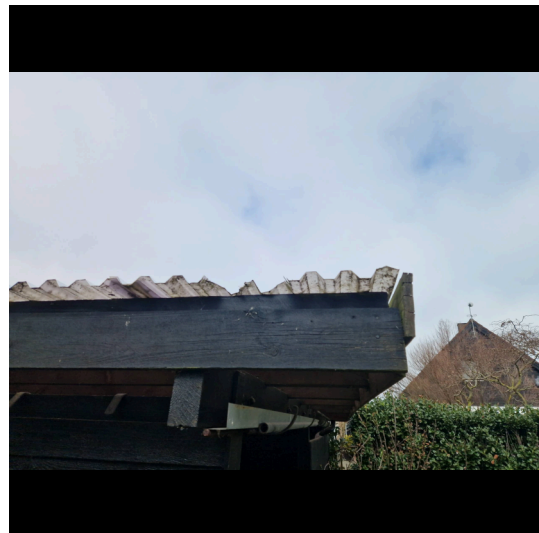
Plasttaget er med mindre revner og afskalninger - der er ikke monteret dækbrædt

Det vurderes, at skaden kan udvikle sig på længere sigt.
