Realsyn+ for

Nylandsvej 45,  
4600 Køge

### Bygningsoversigt

Dato for besigtigelse: 13-03-2026

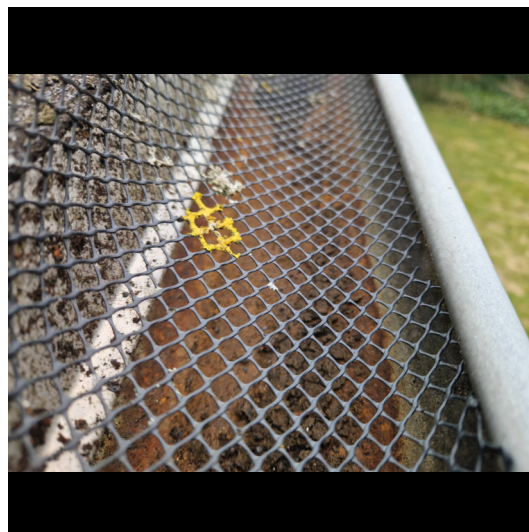
Der er tæring i tagrender ses fx mod syd

Det skønnes at forholdet kan give utætheder i tagrenderne på længere sigt.

**Kr 264,00 / Pr lbm\*****634,00 Pr lbm\*****Udskiftning/montering af tagrende**

Udbedringseksempel: Udskiftning af let tagrende. Den nederste række tagsten/tagplader demonteres/afløftes. Tagrenden nedtages. Tagrende monteres, endebunde og tudstykke monteres ved overgang til nedløb. Tagsten/tagplader genmonteres.

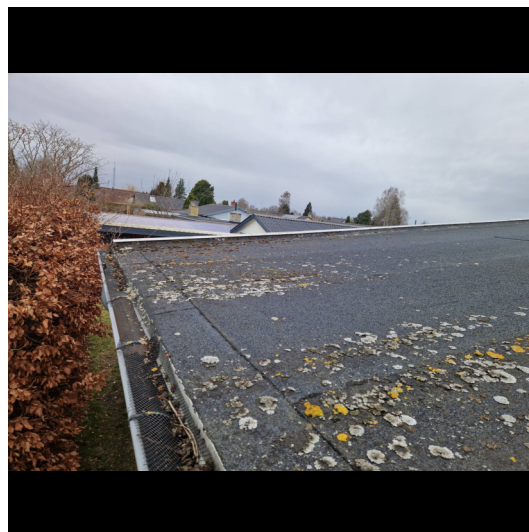
Tagpappens skifferlag er afslidt, tagpappen fremstår med mindre god fleksibilitet

Omfanget er på nuværende tidspunkt så begrænset, at der ikke skønnes at være nogen nærliggende risiko.

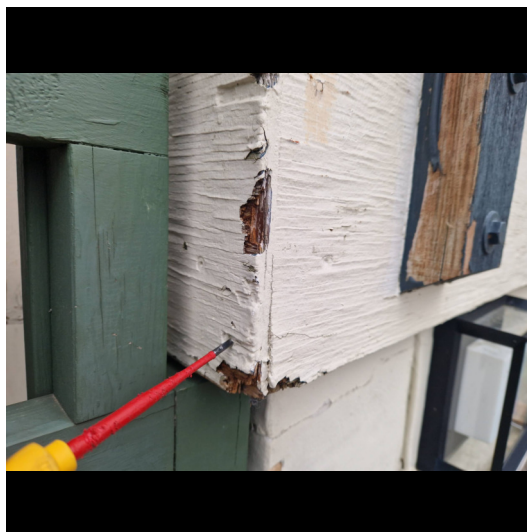
Udvendigt træværk ved og omkring tag har påbegyndende nedbrudt træ. Forholdet er konstateret i stjern på tagterrassen

Udviklingen skønnes at fortsætte, og det kan medføre svigt på længere sigt.

## Udskiftning af vindskede

Udbedringseksempel: Udskiftning af vindskede. Vindskede med dækbræt udføres af ru brædder af fyrretræ, 5. sortering - kvinta, trykimprægneret iht. NTR-klasse AB. Vindskeden afsluttes med dækbræt.

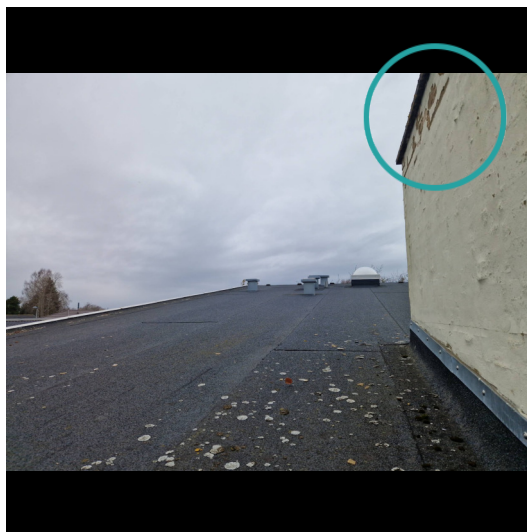
Skorstenen fremstår med mindre pudsskader.

Alinidelig udvikling må forventes

## Eftergang af puds på skorstenspipe

Udbedringseksempel: Udbedring af puds på skorstenspipe. Puds uden vedhæftning til underlaget fjernes. Skadede fuger efterfuges. Blotlagte sten udcastes, og skorstenspipe puds af flere gange, indtil overfladen er jævn.

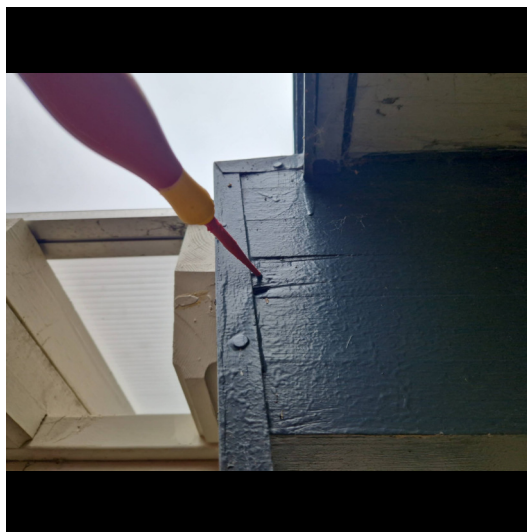
Tagrem mod sydvest er med lettere nedbrydning

Skaden kan udvikle sig over en længere årrække.

## Udbedring af rem

Udbedringseksempel: Udbedring af rem og erstatning med nyt styrkesorteret træ af 115x300. Styrkeklasse GL30c, denne type er med 33 mm lameller og godkendt til anvendelsesklasse 3, som er udendørs brug.

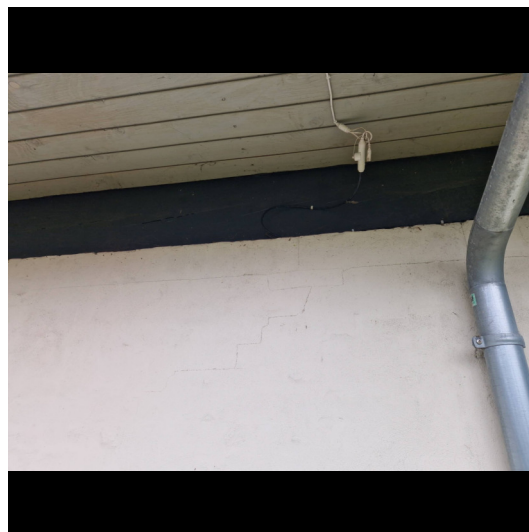
Ydervægge har enkelte revner, bl.a. mod vest. Der er mindre afskalninger samt lidt løst puds

Revner var uden væsentlig forskydning/forsætning og vurderes at være i ro - mindre bevægelse over en længere årrække samt mindre revnedannelse efter reparation kan dog forekomme. Revnedannelser af denne karakter er almindelig forekommende og giver kun sjældent anledning til større konstruktionsmæssige problemer.

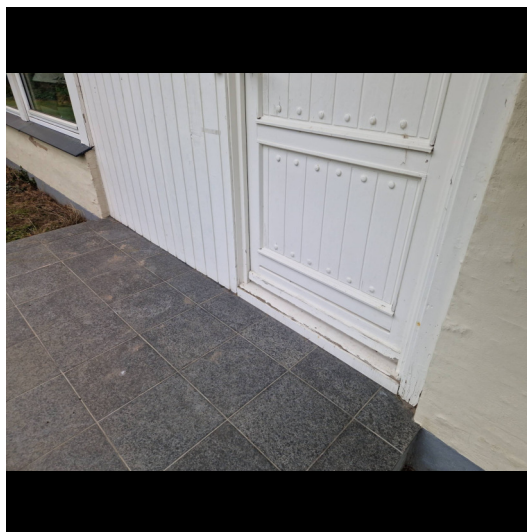
Der er nedbrydninger i karm og ramme på dør mod entré

Nedbrydningen vurderes at fortsætte på længere sigt.

## Udskiftning af nedbrudt træ

Udbedringseksempel: Udskiftning af træ. Det nedbrudte træ skæres væk og et stykke træ af samme sort og densitet tildannes nøjagtigt og indsættes i stedet for det beskadigede. Det reparerede område grundes og malebehandles på begge sider. Døren afvaskes, slibes og males en gang.

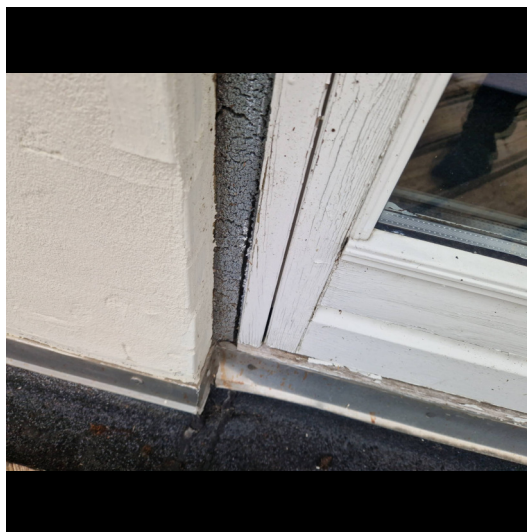
Furgebånd ved terrassedøre mod vest er nedbrudte og med slip

Det vurderes, at skaden kan udvikle sig på længere sigt.

**2.996,00 Pr styk****Udskiftning af nedbrudt træ**

Udbedringseksempel: Udskiftning af træ. Det nedbrudte træ skæres væk og et stykke træ af samme sort og densitet tildannes nøjagtigt og indsættes i stedet for det beskadigede. Det reparerede område grundes og malebehandles på begge sider. Døren afvaskes, slibes og males en gang.

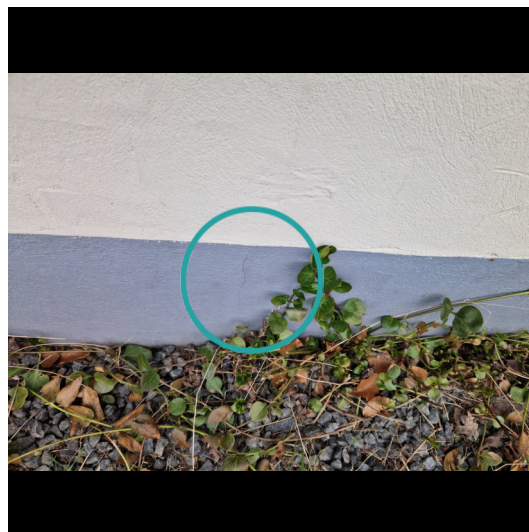
Der er mindre revner i sokkel bl.a. mod vest. Revnerne fortsætter op i ydervæggen

Revnedannelsen skønnes at være i ro - mindre udvikling over en længere årrække kan dog forekomme. Mindre revner er almindeligt forekommende i ældre bygninger.

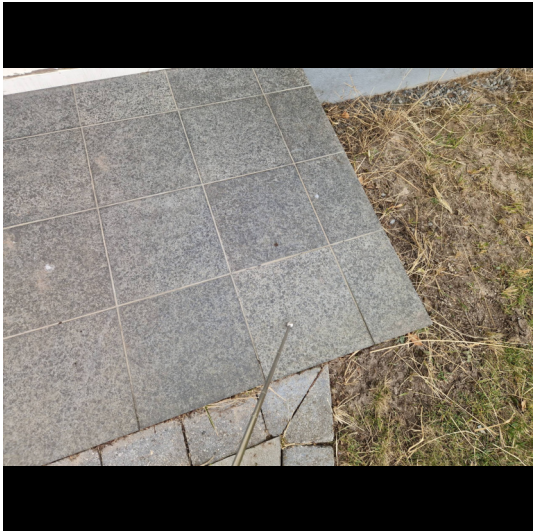
Klinker på trappe mod entreen har begrænset/manglende vedhæftning

Forholdet skønnes fortsat at udvikle sig på længere sigt.

### Efterisolering af fundament

Udbedringseksempel: Efterisolering af fundament med 150 mm mineraluld beskyttet med fibercementbaserede plader. Inden gravearbejdet påbegyndes undersøges husets fundering af sagkyndig tekniker. Mulden afrømmes og oplægges i depot. Der udgraves ved fundament, dybde 0,7 m, bundbredde 600 mm, sider og bund afrettet. Fundamentet afrenses og alle fuger, huller og revner tættes med mørtel. Isolering af mineraluld, som Rockwool Terrænatts, tykkelse 150 mm, monteres på yderside fundament med tætte samlinger og fastholdes ved perforering med asfaltklæber. Isolering over terræn op til ydervægens isolering beskyttes med pladebeklædning af fibercementbaseret Gipsbeton ubehandlet overflade. Der tilfyldes med komprimeret grus og retableres med 200 mm muld fra depot, så terrænet får fald min. 1:50 på de første 3 m væk fra bygningen.

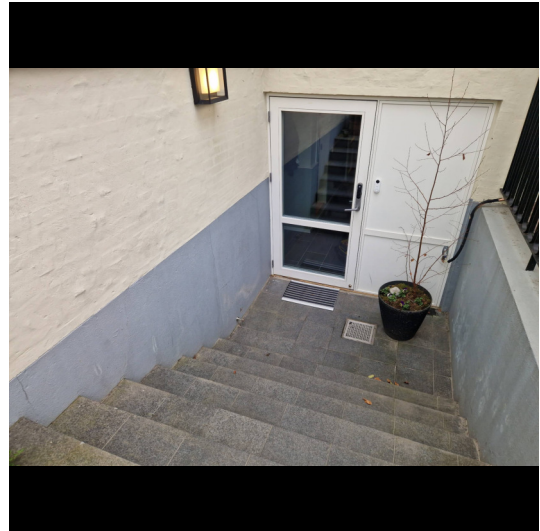
Trappeløb til kælderen har mindre revnedannelser og lidt løst puds

Der kunne ikke registreres følgeskader ved besigtigelsen, og der vurderes ikke at være nærliggende risiko for skade.

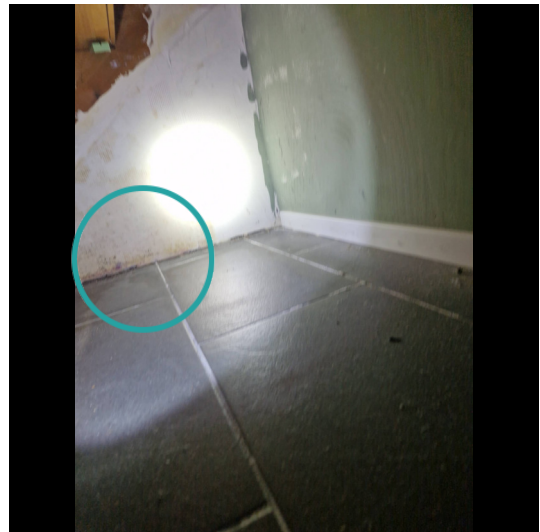
Der er mindre misfarvninger under trappen på de ældre kældervægge.

Omfanget er på nuværende tidspunkt så begrænset, at der ikke skønnes nærliggende risiko for skade. Opstigende og indtrængende grundfugt i ældre kældervægge er almindeligt forekommende.

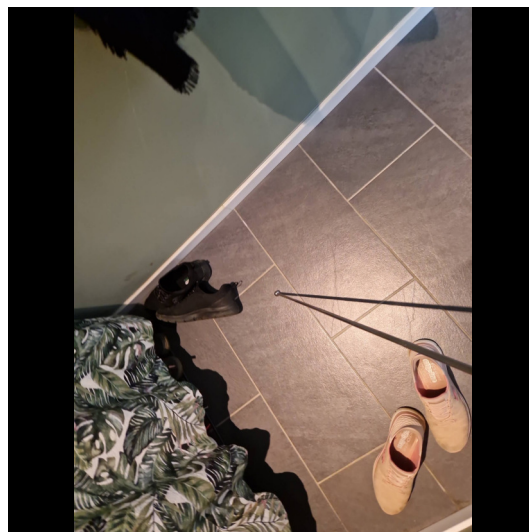
Der er gulvklinter med mangelfuld vedhæftning, bl.a. i gangen ved yderdør

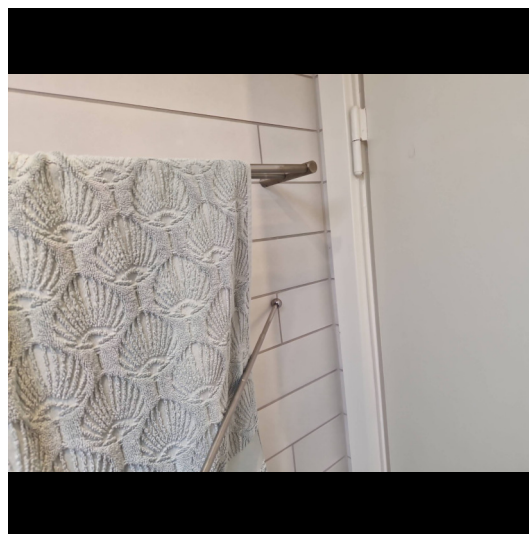
Der er enkelte vægfliser med mangelfuld vedhæftning til underlaget i badeværelset, ses fx ved dør

Der er tale om et mindre område, som ikke er vandbelastet. Der vurderes derfor ikke at være nærliggende risiko for skader.

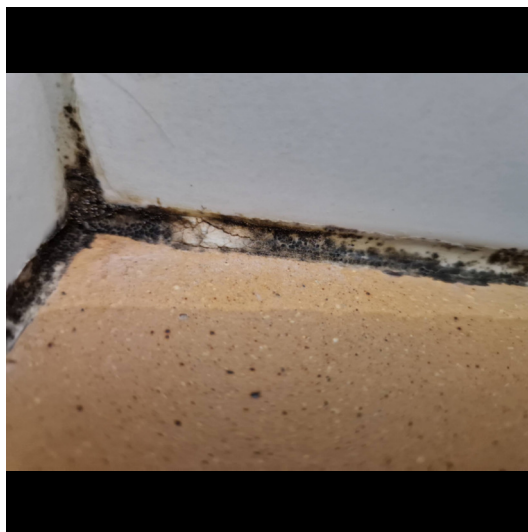
Fuger er stedvist med revner og defekter eksempelvis mellem gulv og væg i brusenichen

Der er risiko for utætheder og hermed skade på underliggende / bagvedliggende konstruktioner

**Eftergang af fuger**

Udbedringseksempel: Eftergang af fuger. Eksisterende fuger udskæres. Underlaget rengøres omhyggeligt, fugesider affedtes.

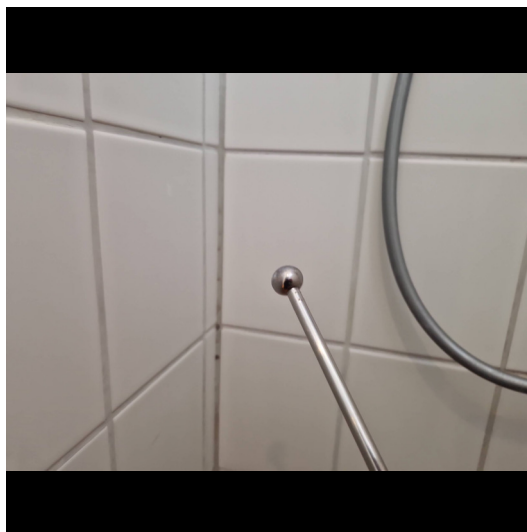
Der er vægfliser med mangelfuld vedhæftning til underlaget i bruseniche

Det vurderes, at skaden kan udvikle sig på kortere sigt.

## Udskiftning af klinker/fliser

Udbedringseksempel: Udskiftning af vægfliser. Vægfliser aftages. Underlaget rengøres omhyggeligt. Overflader primes og forsegles i hjørner, omkring rørgennemføringer og ved overgang væg/gulv. Heldækkende tætningsmasse påføres. Vægfliser opsættes, fuges og afrenses. I hjørner, og i overgang væg og gulv samt omkring sanitære installationer fuges med elastisk, vådrums siliconefugemasse.

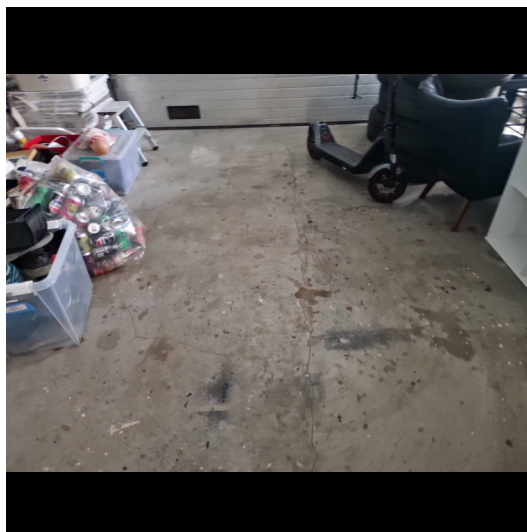
Der er enkelte revner i betongulvet

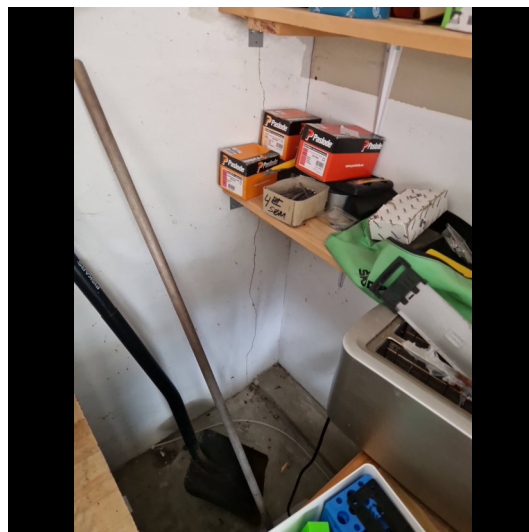
Der er registreret revner i vægge, modsat dør

Omfanget er på nuværende tidspunkt så begrænset, at der ikke skønnes at være nogen risiko.

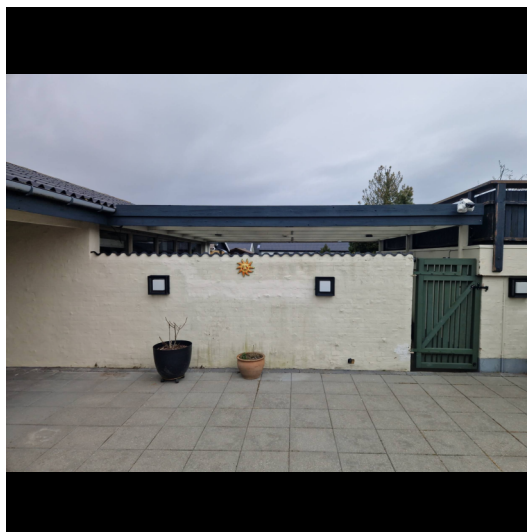
Taghældningen er mindre end foreskrevet af tagproducenten

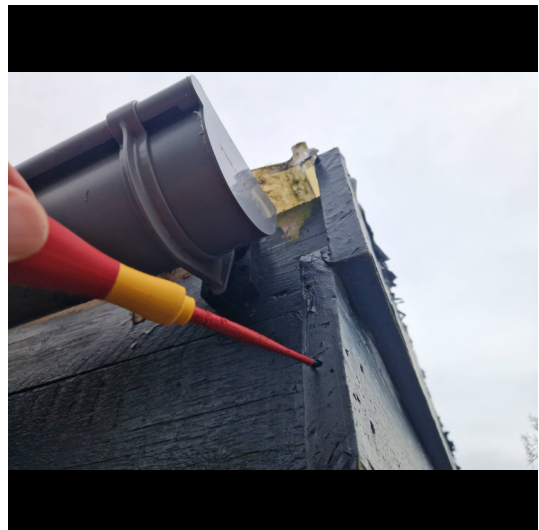
Udvendigt træværk ved og omkring tag har påbegyndende nedbrudt træ. Forholdet er konstateret i stern mod syd

Forholdet skønnes at udvikle sig og svække bygningens struktur over tid.
