# REAL

Realsyn+ for

Ølsemaglevej 53,  
4600 Køge

Dato for besigtigelse: 03-08-2026

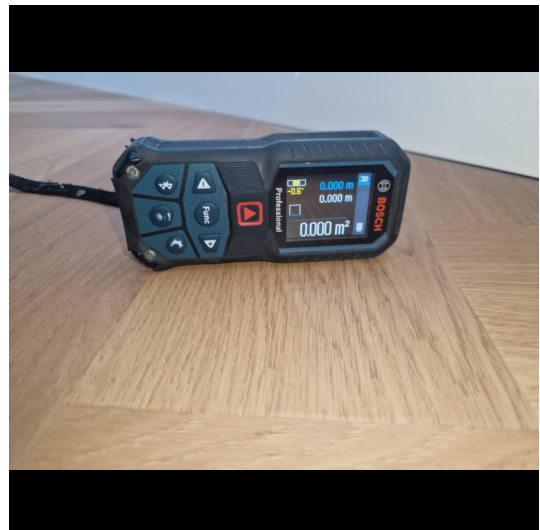
**Stueplan****SKADE:**

Gulve er generelt med lidt lokale skævheder

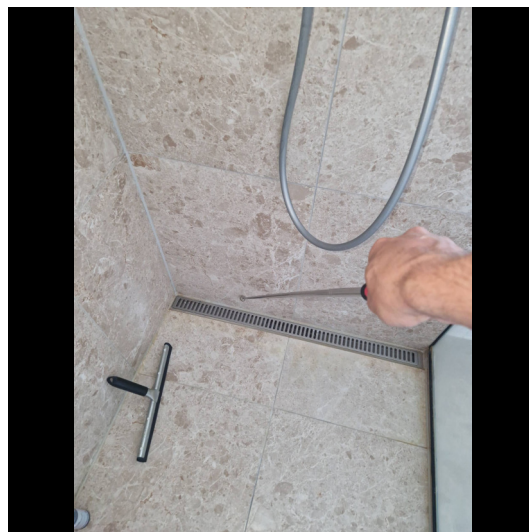
**Stueplan****SKADE:**

Der er enkelte gulvklinter og vægfliser der er hultlydende ved linjeafløbet

Det skønnes, at det er linjeafløbet, der ikke er blevet understøbt tilstrækkeligt, hvilket medfører den hule lyd. Der vurderes at være anvendt vådrumsløsning, hvorfor forholdet vurderes tæt.

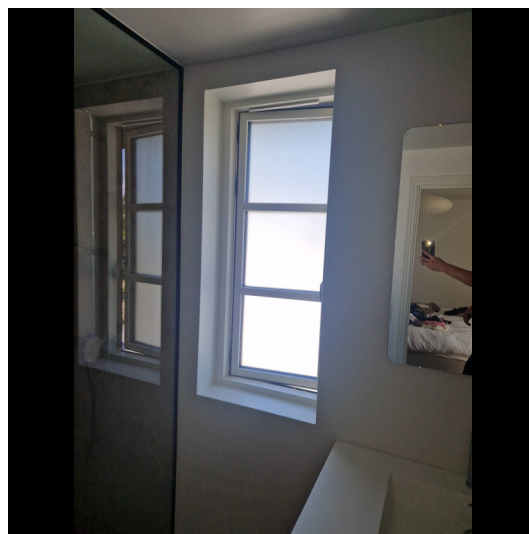
**Stueplan****SKADE:**

Der er kun rumaftræk gennem vindue i rummet

Der ses ingen tegn på skade ved besigtigelsen.
