Realsyn+ for

Strandvejen 234B,  
3070 Snekkersten

### Bygningsoversigt

Dato for besigtigelse: 29-06-2026

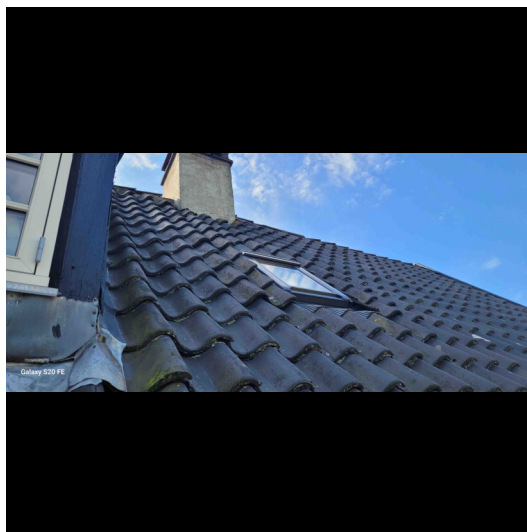
Skorstensinddækningen i mørtel ved tag er med huller/afskalning og afdækningen er revnet revnet.

Inddækningen ved skorsten er udført med mørtel og der må påregnes fortsat vedligeholdelse.

Opgaven vurderes at kunne udbedres af en blikkenslager. Vi anslår, at arbejdslønnen er den største del af udbedringsomkostningen, og materialer udgør en mindre del. Det anbefales derfor at lade en blikkenslager udbedre opgaven på regning.

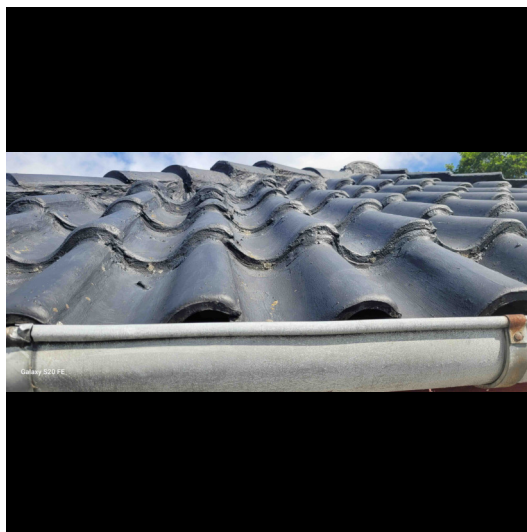
Tagstenenes overstrykning (forskelling) er revnet og mangelfuld, rygningmørtel er med mindre udfald, stedvis lidt vippede og knækket teglsten. Det ses generelt på bygningen.

Der er risiko for vandindtrængen på de underliggende bygningsdele, ved blæst og nedbør.

Udbedringseksempel: Overstrykning af tagsten med mørtel.

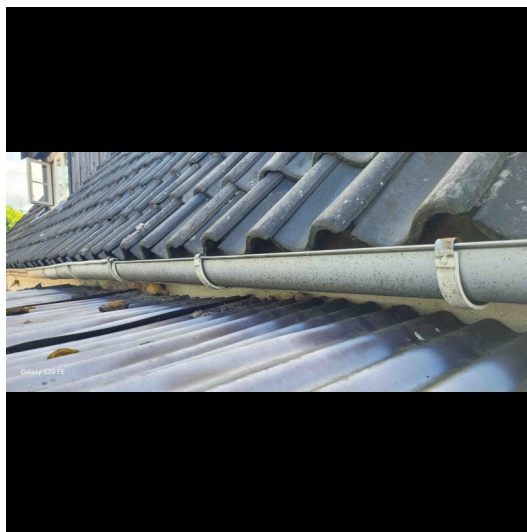
Tagbelægningen på udhusbygningen mod NV er ikke tætsluttende i samlinger, er under mindste anbefalingen til taghældning og der savnes korrekt tætsluttende inddækning mod hovedbygningen.

Der skønnes risiko for evt. fugt/vandindtrængen ved speciel vejrlig.

På vindfangsdelen ved bagdøren bør belægningen være fast tag.

Opgaven vurderes at kunne udbedres af en tagdækker. Vi anslår at arbejdslønnen er den største del af udbedringsomkostningen og materialer udgør en mindre del. Det anbefales derfor at lade en tagdækker udbedre opgaven på regning.

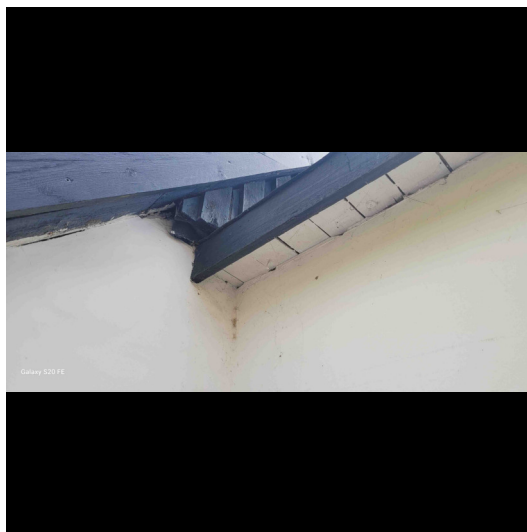
Udvendigt træværk ved og omkring tag/kviste har påbegyndende nedbrudt træ. Forholdet er konstateret i dækbrædder og ved sammenbygninger

Der kan ske yderligere nedbrydning.

Udbedringseksempel: Udskiftning af dækbrædder. Eksisterende dækbrædder nedtages, i nødvendigt omfang. Dækbræt udføres af ru brædder af fyrretræ, 5. sortering - kvinta, trykimprægneret iht. NTR-klasse AB. Dækbrædder stryges to gange med plastalkydræbeskyttelse.

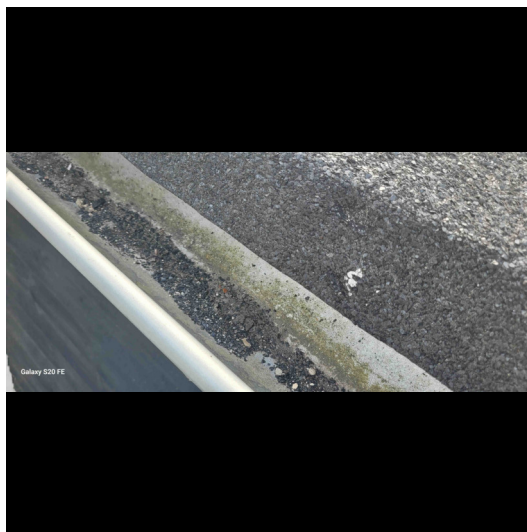
Der mangler nedløb og endebund på sidebygning mod øst og tagrender på hovedbygningen øst/vest er tæret

Der er risiko for skader på andre bygningsdele.

Udbedringseksempel: Udskiftning af let tagnedløbsrør. Tagnedløbsrør tilsluttes tagrendens tudstykke med bajonetknæ. Nedførsel og brøndkrave tilsluttes nedløbsbrønd. Tagnedløbsrøret monteres til murværk med 2 stk. rørholdere og hængselsstifter.

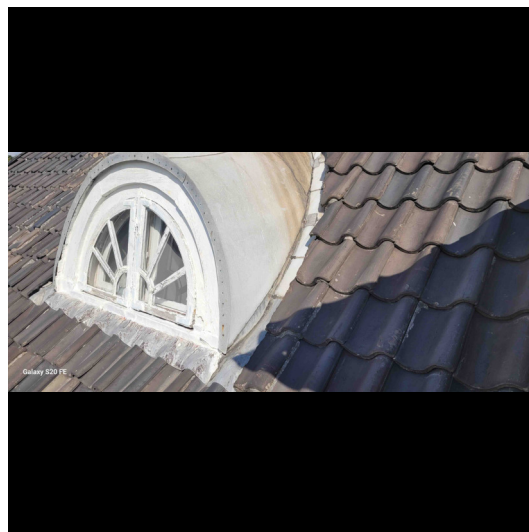
Inddækningen m.m. ved lille kvistvindue mod øst er revnet og øvige kvistinddækninger har slip, Fodblik ved tagpaptag syd ligge på tagappen

Der konstateredes ingen direkte utætheder, men forholdet kan udvikle sig på sigt

Opgaven vurderes at kunne udbedres af en blikkenslager. Vi anslår at arbejdslønnen er den største del af udbedringsomkostningen og materialer udgør en mindre del. Det anbefales derfor at lade en blikkenslager udbedre opgaven på regning.

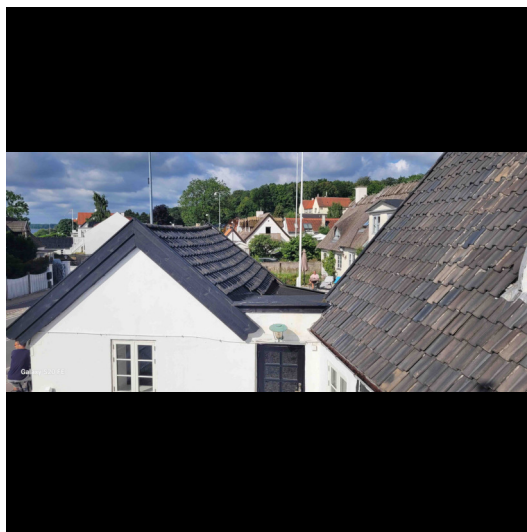
Tagkonstruktionen på sidebygningen har mindre nedbøjning

Konstruktionen har henstået sådan i en længere årrække uden følgeskader, der vurderes derfor ikke at være nærliggende risiko for skade.

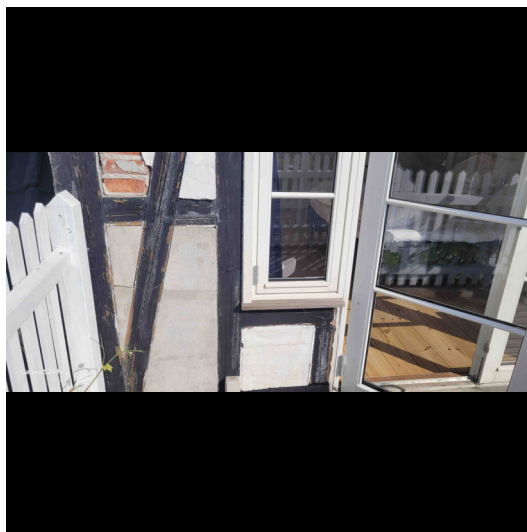
Puds på ydermure er i områder med mangelfuld vedhæftning, afskalninger og mindre/tynde revner, se f.eks. vest og ved kvist - øst

Der kan forekomme yderligere udvikling i forholdet.

Udbedringseksempel: Eftergang af puds på ydervæg. Løst (hult) puds afhugges til præcis begrænsning. Afrenset ydervæg udkastes med mørtel, der afrettes og glattes med trækbræt og slutpuds.

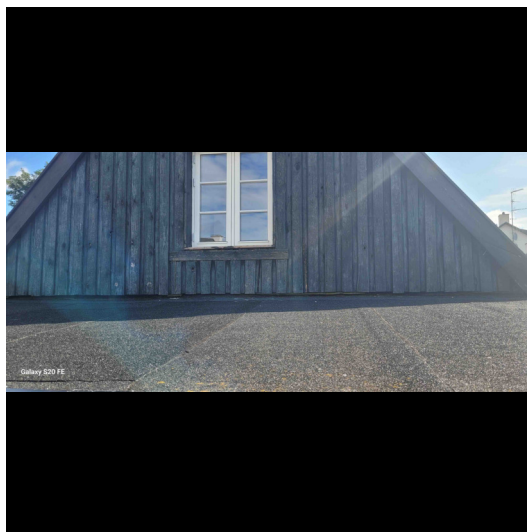
Træbeklædningen på trægavl mod syd er med åbne samlinger, udtørningsrevner og sprækker m.m.

Der kan ske yderligere nedbrydning.

Udbedringseksempel: Udskiftning med bræddebeklædning af fyrretræ med lister. Bræddebeklædning med lister opsættes på ydervæg og behandles med plastalkydræbeskyttelse. Nedrivning af eksisterende bræddebeklædning. Ny bræddebeklædning monteres. Beklædningen malerbehandles med træbeskyttelse.

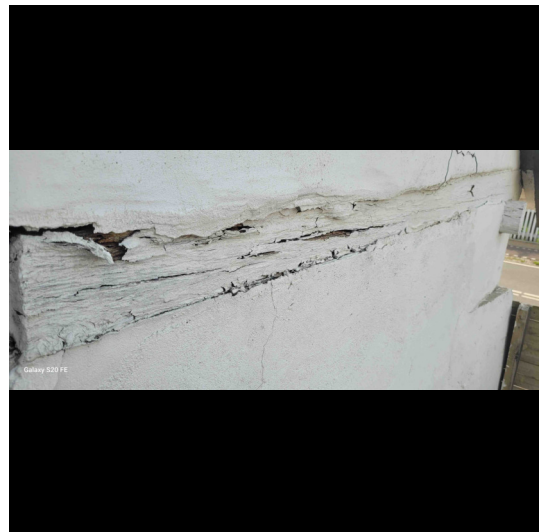
Der er revnedannelser i facader/murværk over/under vindue mod syd - tilbygning, påbegyndende nedbrudt træ i bindingsværk mod syd og øst, stedvis overpudset bindingsværk, sydgavl tilbygning syd ude af vatter m.m., stedvis forskubbede tavler - øst

Forholdene kan udvikle sig over tid og der må påregnes en fortsat løbende vedligeholdelse.

Opgaven vurderes at kunne udbedres af en murer. Vi anslår at arbejdslønnen er den største del af udbedringsomkostningen og materialer udgør en mindre del. Det anbefales derfor at lade en murer udbedre opgaven på regning.

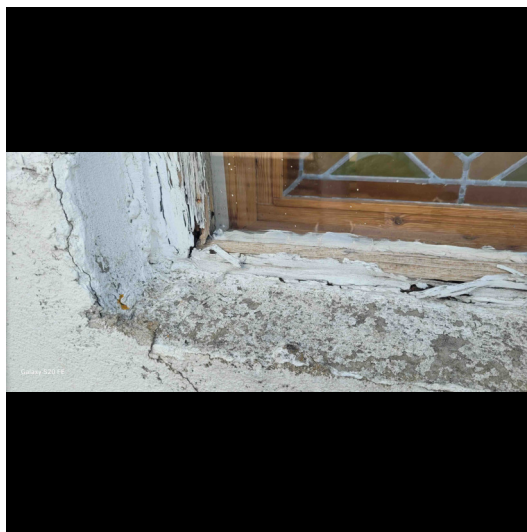
Kvistvindue mod sydøst fremstår udtørret og med sprækker samt nedbrudt træ i gavlvindue i tilbygning mod syd, der mangler fuge under gavlvindue mod syd

Der kan ske yderligere nedbrydning.

Udbedringseksempel: Udskiftning af træ. Det nedbrudte træ skæres væk og et stykke træ af samme sort og densitet tildannes nøjagtigt og indsættes i stedet for det beskadigede. Det reparerede område grundes og malebehandles på begge sider. Døren afvaskes, slibes og males en gang.

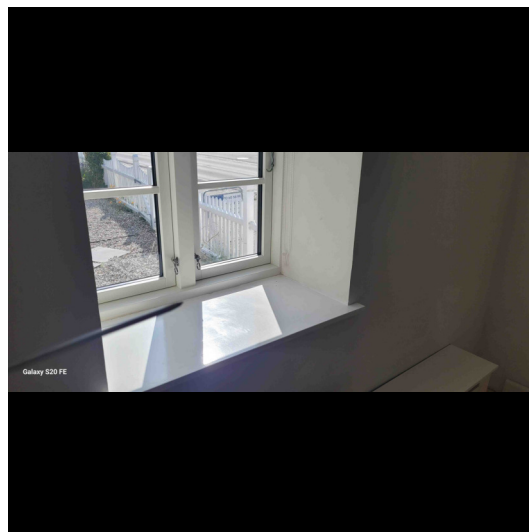
Vindue i stueetagens værelse mod sydvest og 1. salens værelse mod vest overholder ikke kravet til redningsåbning.

Der er risiko for personskade.

Forholdet kan evt. afhjælpes ved montering af røgalarm tilsluttet el-nettet jf. BR18.

Opgaven har ikke været mulig at prissætte, det anbefales at kontakte en tømrer med henblik på udredning af opgaven og tilbud på udbedring.

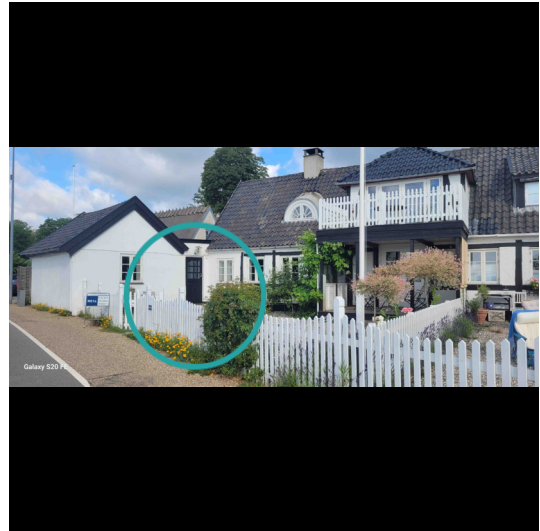
Der er mindre skader og lidt påbegyndende nedbrydning i lister på hoveddøren

Omfanget er på nuværende tidspunkt begrænset, hvorfor der kun skønnes mindre risiko for skadeudvikling.

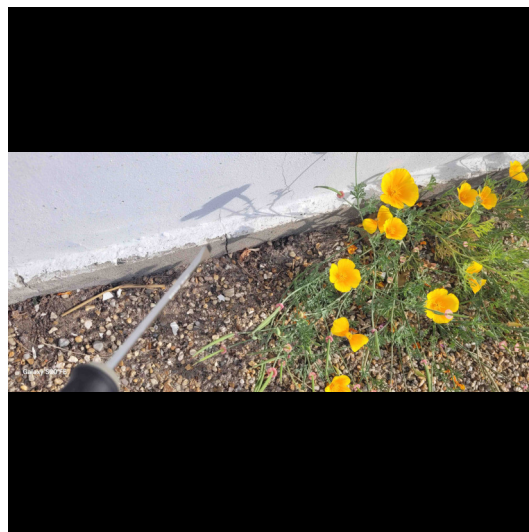
Der er stedvise revner i soklen, f.eks. mod syd ved tilbygningen og mod øst

Skaden kan udvikle sig over en længere årrække.

Udbedringseksempel: Eftergang af løstsiddende sokkelpuds. Porøs, løstsiddende puds afhugges. Fundamentet afrenses, grundes og slutpudses med mørtel af samme type som den øvrige sokkelpuds. Mørtelen føres min. 100-150 mm under terræn. Maks synlighed på sokkelhøjde 200 mm.

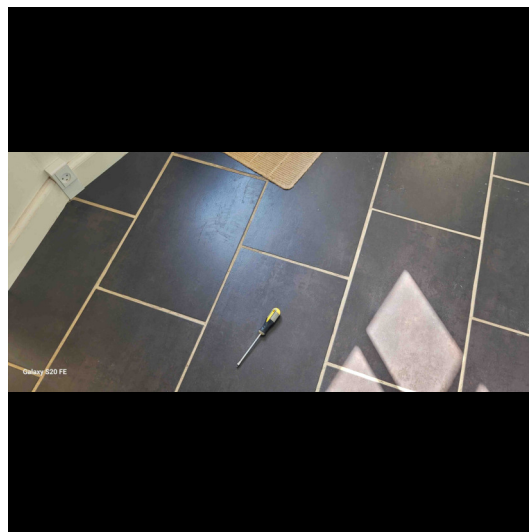
Der er gulvklinter med mangelfuld vedhæftning til underlaget flere steder

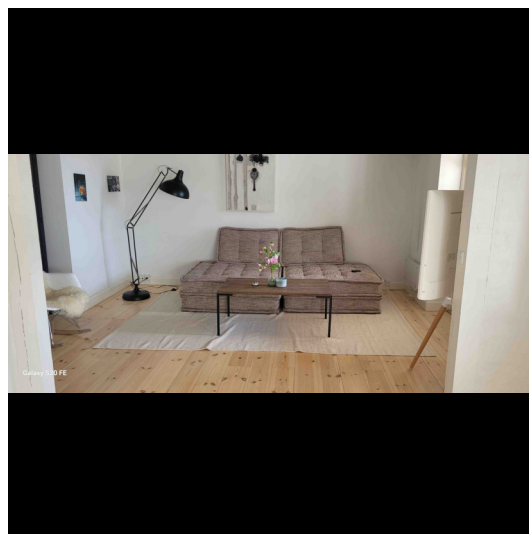
Der er mindre fugtskader på stueloft m.m. mod øst

Tørt ved fugtmåling, og der må påregnes normal vedligeholdelse ud fra bygningens placering.

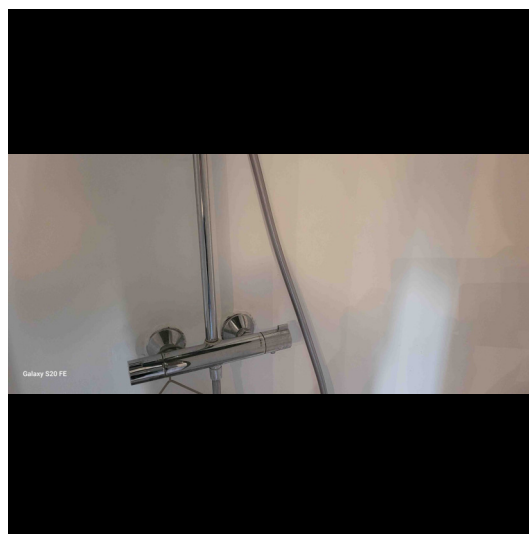
Vægoverflader i det vandbelastede område er ikke egnet til hyppig vandpåvirkning og vil kræve løbende vedligeholdelse

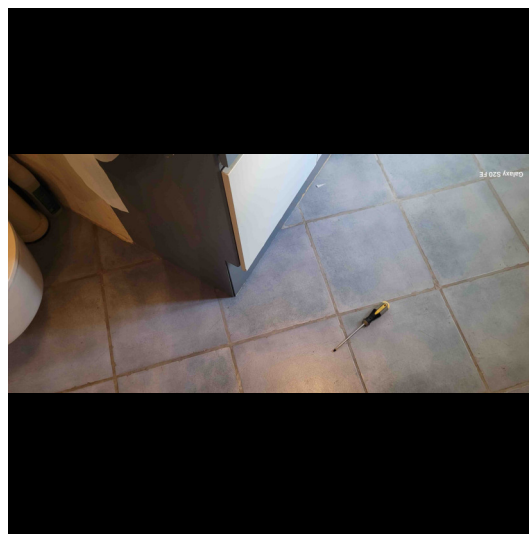
Der er enkelte gulvklinter i et mindre omfang med begrænset vedhæftning til underlaget bl.a. th for toilet

Omfanget er på nuværende tidspunkt så begrænset, at der ikke skønnes at være nogen risiko.

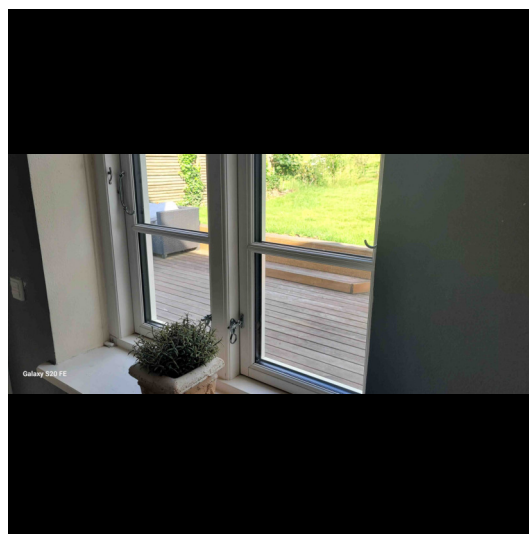
Der er kun rumaftræk gennem vindue i rummet

Der ses ingen tegn på skade ved besigtigelsen.

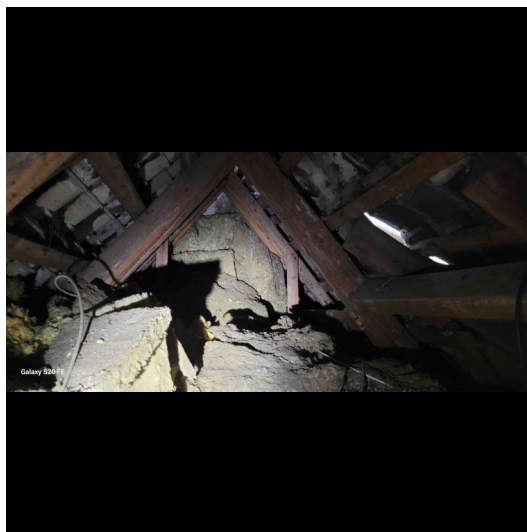
Mørtelunderstrygning i tagrum er stedvis løs og mangler.

Forholdet kan give risiko for fugtindtrængning, evt. fygesne.

Der er stedvis i tagrum monteret undertag indvendig fra. Effekten af dette skønnes begrænset.

Udbedringseksempel: Understrygning af tagsten af beton. Tagstenene understryges med mørtel eller bitumen.
