Realsyn+ for

Sønderhedevej 3,  
7173 Vonge

Dato for besigtigelse: 08-01-2026

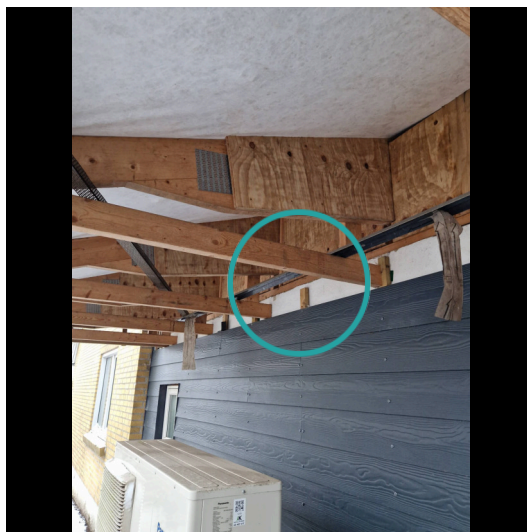
Beklædning samt udhæng mangler færdiggørelse mod sydvest ved tilbygningen

Der er risiko for at der kan trække fugt ind til bagvedliggende konstruktioner og derved risiko for skade over tid

**Udskiftning af udhængsbrædder**

Udbedringseksempel: Udskiftning af udhængsbrædder af træ under tagudhæng. Beklædning af brædder evt. med fer og not, 5. sortering - kvinta. Langs facader opsættes brædderne på undersiden af udhængsspær.

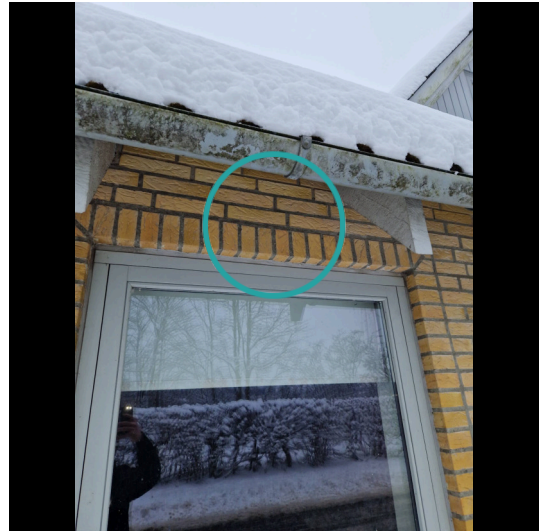
Tegloverligger/fuger over værelsesvindue mod vej er revnet

Det vurderes, at skaden kan udvikle sig på længere sigt.

## Afrensning af alger mv. samt imprægnering

Udbedringseksempel: Afrensning af facader mod alger og andre belægningsarter efterfulgt af imprægnering. Facaden børstes ned med en stiv børste for at fjerne de grove algedannelser mv. Der anvendes typisk tag- og murrens. Det skal typisk sprøjtes blidt på større flader, og på mindre områder kan man skure det på med en blød børste. Det skal sidde et par døgn og skylles/børstes herefter med vand.

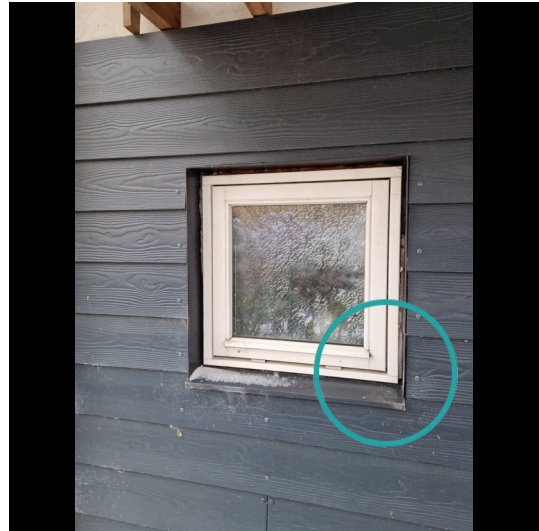
Der mangler fuge omkring vinduer mod sydvest ved tilbygningen samt dør mod carport

Der er risiko for at der kan trække fugt ind til bagvedliggende konstruktioner og derved risiko for skade over tid

## Eftergang af fuger

Udbedringseksempel: Eftergang af fuger. Kontaktflader mellem fuge og omgivende bygningsdele afrenses. Udrensning/udkradsning af eksisterende fuge, stopning, fugeunderlag og elastisk fuge.

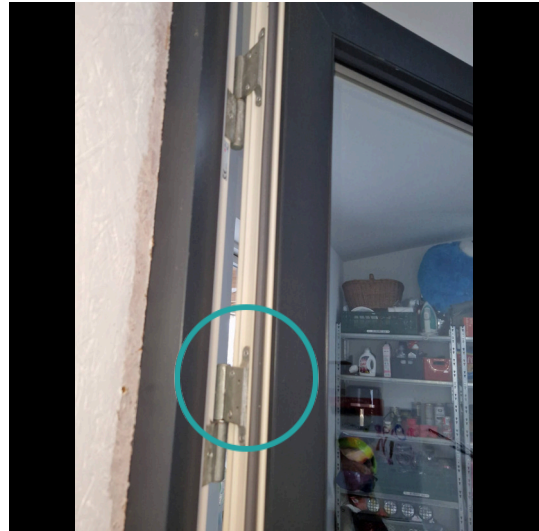
Der er ikke udført brandklassificeret døre, som opfylder de gældende brandkrav, mellem carport og beboelsedelen

Dette kan forårsage hurtig brandspredning ved brand og udgør derfor en personrisiko.

## Eftergang af facadeparti

Udbedringseksempel: Demontering af parti og eftergang samt udskiftning af evt. defekt træ, samling og overflade behandling inkl. regulering og justering. Der er taget udgangspunkt i en standard skydedør på 180-200 cm i bredden

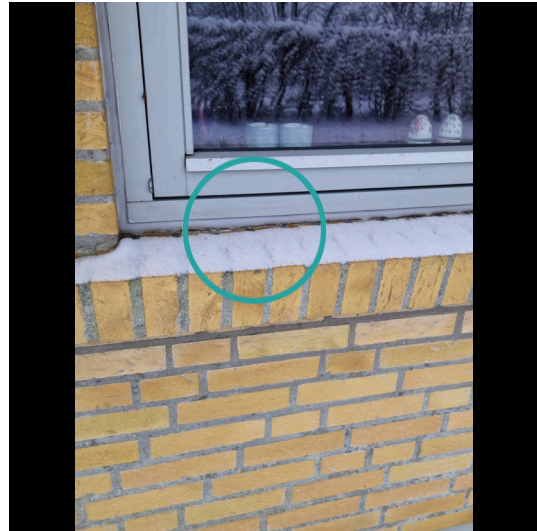
Fuger omkring vinduer har stedvist mistet elasticiteten og er revnede i overfladen, f.eks. mod vejen

Omfanget er på nuværende tidspunkt så begrænset, at der ikke skønnes at være nogen risiko.

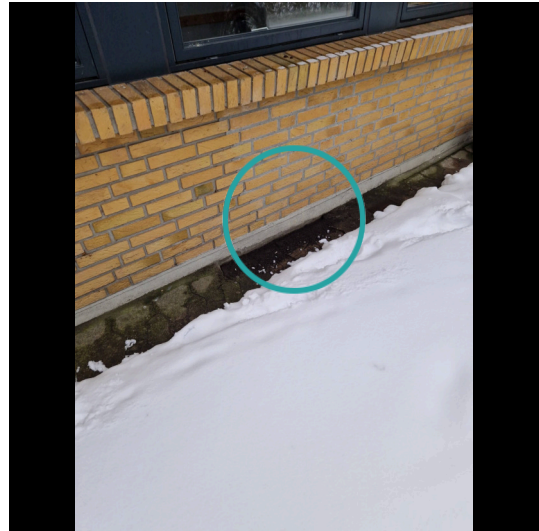
Der er revnedannelser samt mindre forskydninger i sokkelen ved halvmuren (tilbygning) mod indkørsel

Det vurderes, at skaden kan udvikle sig på længere sigt.

## Eftergang af sokkelpuds

Udbedringseksempel: Eftergang af løstsiddende sokkelpuds. Porøs, løstsiddende puds afhugges. Fundamentet afrenses, grundes og slutpudses med mørtel af samme type som den øvrige sokkelpuds. Mørtelen føres min. 100-150 mm under terræn. Maks synlighed på sokkelhøjde 200 mm.

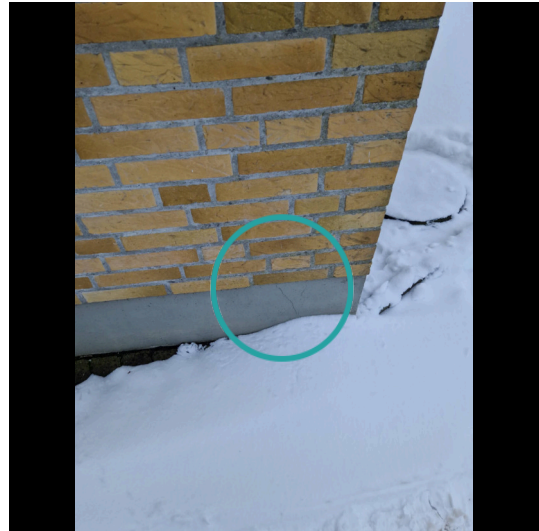
Der er stedvist revner samt afskallinger i sokkel f.eks. mod nordvest og sydvest

Der kunne ikke registreres følgeskader ved besigtigelsen, og der vurderes ikke at være nærliggende risiko for skade.

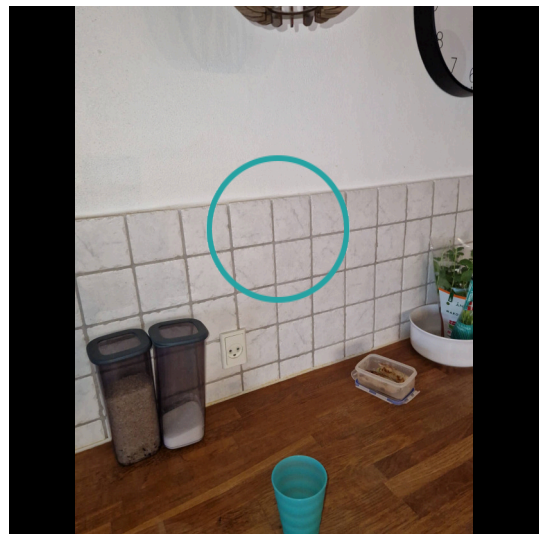
Vægfliser mangler fuld vedhæftning til underlaget

Omfanget er på nuværende tidspunkt så begrænset, at der ikke skønnes at være nogen risiko.

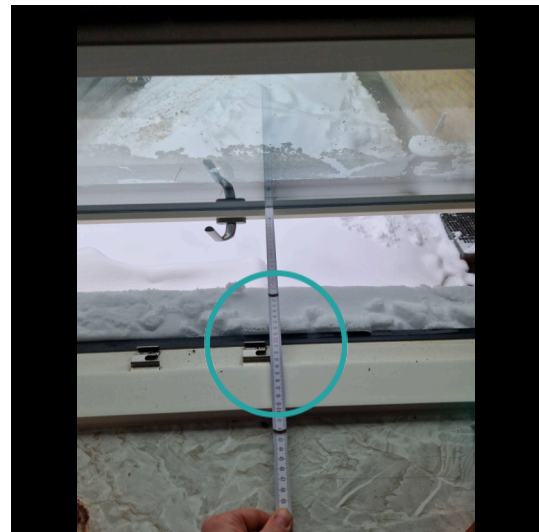
Vinduet i værelse overholder ikke kravet til redningsåbning

Der er risiko for personskade i tilfælde af brand.

## Etablering af godkendt redningsåbning

Opgaven har ikke været mulig at prissætte, det anbefales at kontakte en tømrer med henblik på udredning af opgaven og tilbud på udbedring.

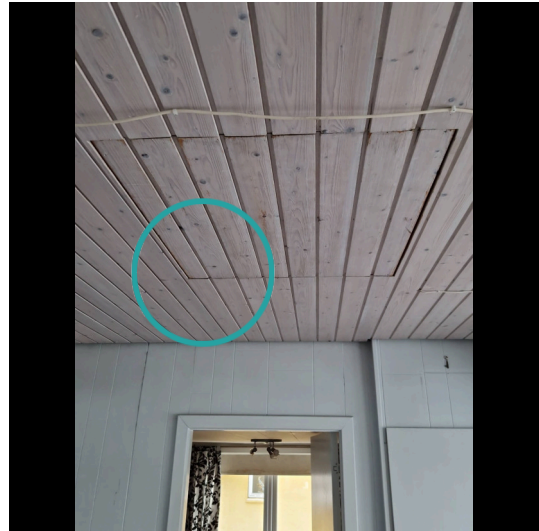
Der mangler tætning af loftlem

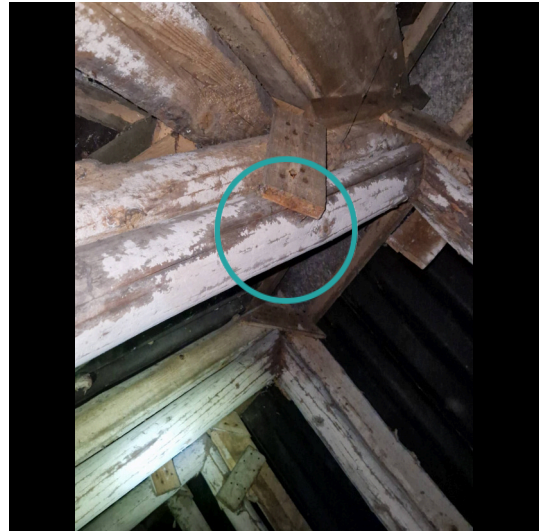
Spær har generelt aftegninger/skjolder

Det vurderes, at skaden kan udvikle sig på længere sigt.

Der er ikke målt fugt ved besigtigelsen

Udbedringseksempel: Forstærkning/udskiftning af eksisterende trækonstruktion. Styrkesorteret konstrukstræ leveres som standard C18-sorteret, hævlet og med afrundede hjørner. Konstrukstræet oplægges på begge sider af det nedbrudte område og boltes med 2xM12 bolte med skiver på hver side af det område der skal udbedres.

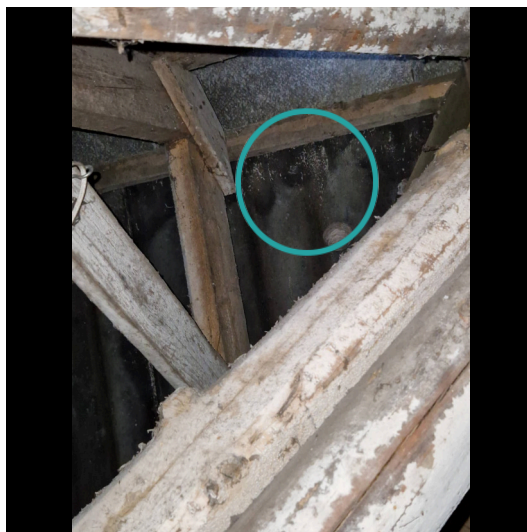
Der er tør afvaskningsslam under siden af tagbelægningen

Afrensningsslammet kan indeholde asbest, hvorfor kontakt bør undgås. Såfremt det ønskes fjernet bør det ske i henhold til gældende anvisninger.

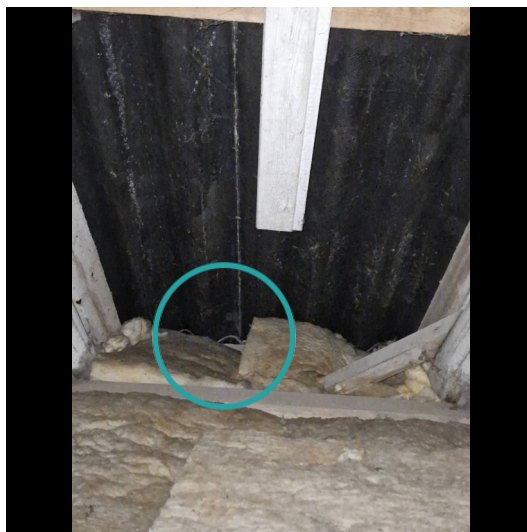
Tagrummets ventilation er begrænset

Forholdet kan medføre fugtproblemer og måske skimmeldannelser i tagkonstruktionen på længere sigt.

**Evt. optimering af ventilation ved tagfod**

Udbedringseksempel: Etablering af ventilation i tagrum. Aftagning af mineraluld ved udhæng og montering af vindskærm af krydsfiner. Ved udhæng skal eksisterende isolering skæres væk, så der er fri passage af luft i tagrummet. Vindspærre af krydsfiner, opsættes ved spærfod længst muligt ude over ydervæggen. Krydsfineren opsættes, så der er 25-50 mm luftspalte (alt efter tagbelægningstype)

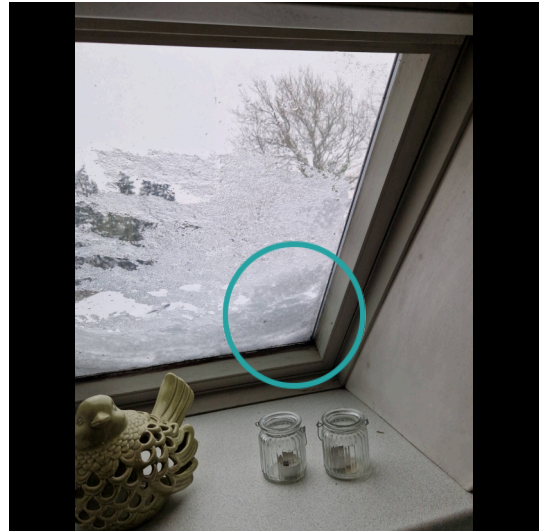
Der er en punkteret termorude i tagvinduet samt misfarvninger i bunden grundet kondens

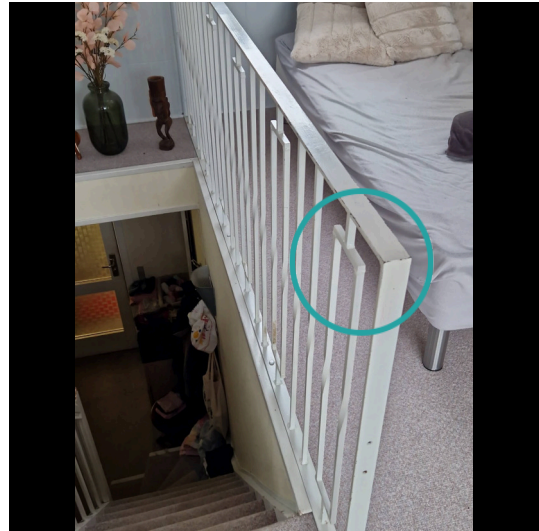
Værn er eftergivende ved trappehul på 1. sal

Der er risiko for personskade.

**2.807,00 Pr lbm\*****Montering af rækværk inkl. håndliste**

Udbedringseksempel: Montering af gelænder med håndliste.

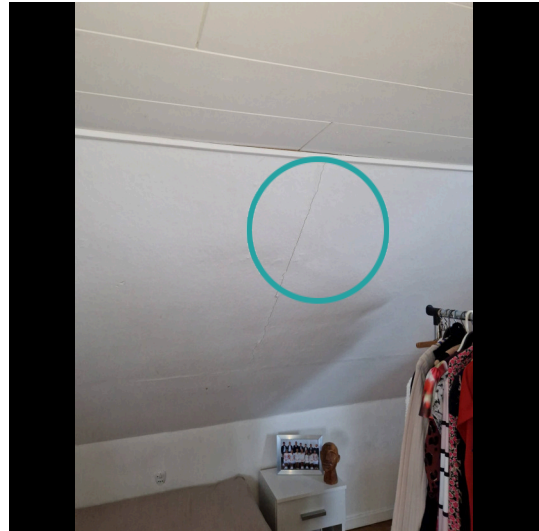
Der er stedvist revnede pladesamlinger i skrålofter

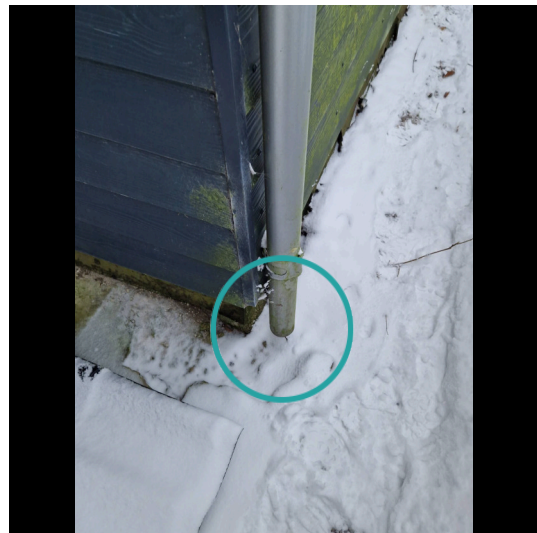
Tagnedløb mod sydvest afvander i terræn

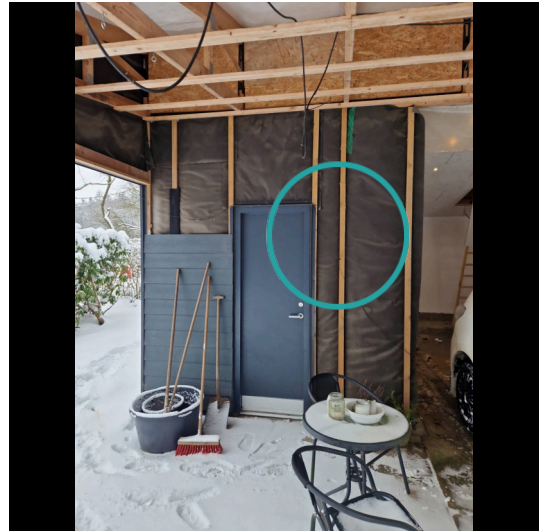
Beklædning samt underbeklædning mangler stedvist færdiggørelse, f.eks. mod indkørsel

Der er risiko for at der kan trække fugt ind til bagvedliggende konstruktioner og derved risiko for skade over tid

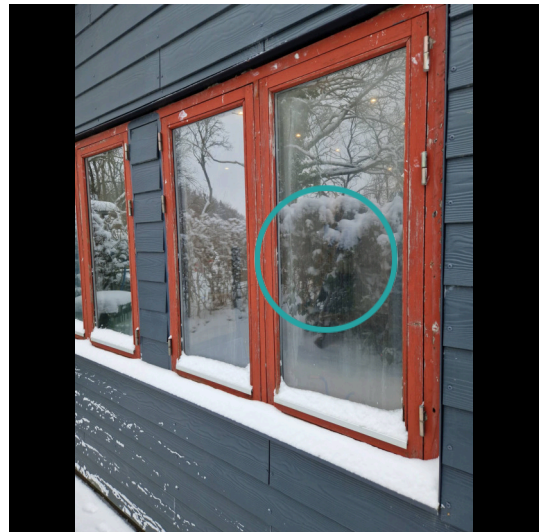
Der er enkelte punkterede termoruder, f.eks. mod have

Isoleringsevnen er reduceret og ruden vil med tiden blive uklar.

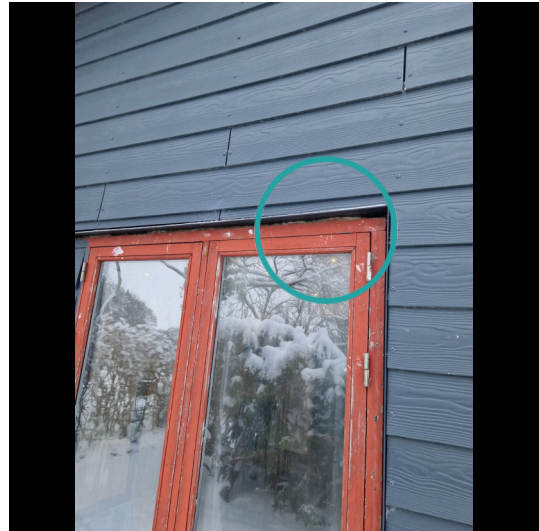
Der mangler fuge omkring vinduer mod haven

Der er risiko for at der kan trække fugt ind til bagvedliggende konstruktioner og derved risiko for skade over tid

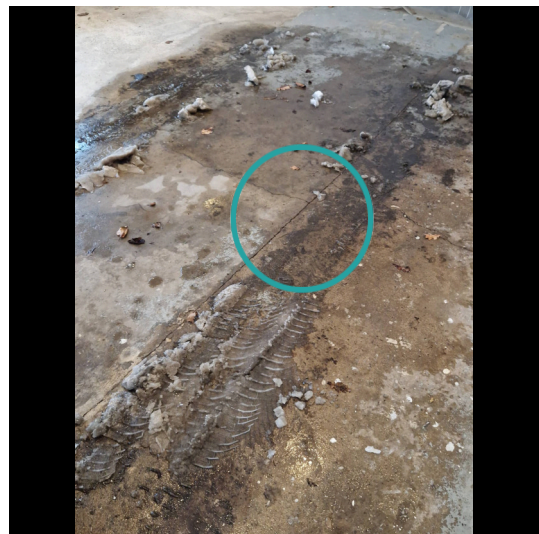
Der er flere revner i betongulvet

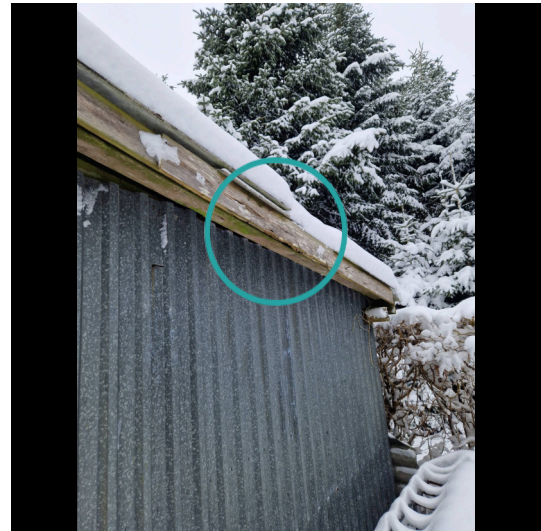
Udvendigt træværk ved og omkring tag har påbegyndende nedbrudt træ. Forholdet er konstateret i stern mod have

Det vurderes, at skaden kan udvikle sig på længere sigt.

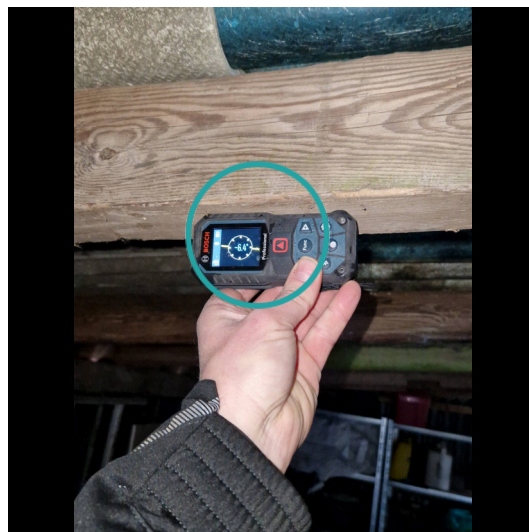
Taghældningen er mindre end foreskrevet af tagproducenten

Der ses ikke tegn på skade efter nu mange år, hvorfor forholdet skønnes uden overordnet konstruktiv betydning.

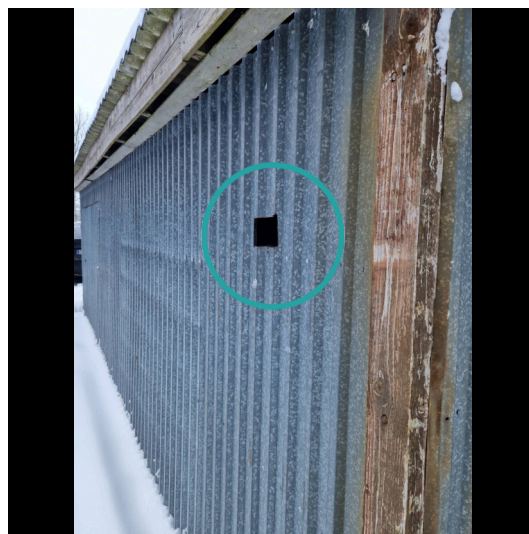
Der er stedvist huller i beklædningen

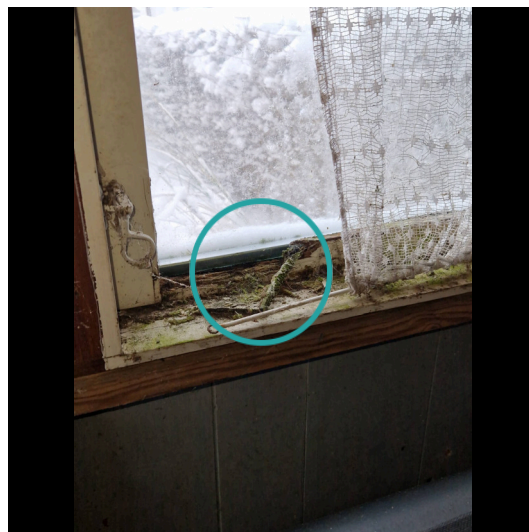
Der er nedbrydning i vindue mod vejen

Det vurderes, at skaden kan udvikle sig på længere sigt.

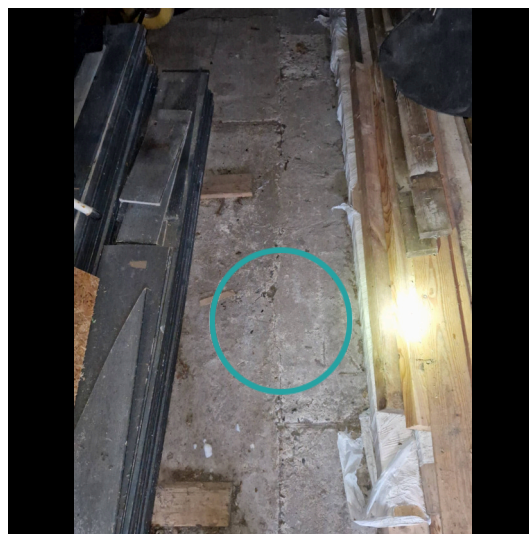
Der er nogle revner i betongulvet

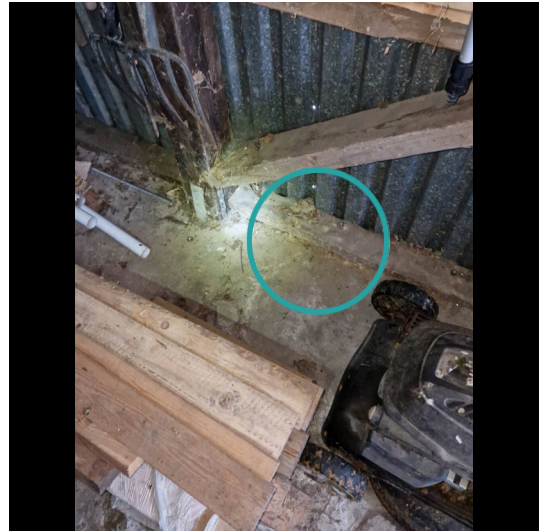
Vægkonstruktion har stedvist angreb af borebiller

Det vurderes, at skaden kan udvikle sig på længere sigt.
