Realsyn+ for

Hjarnøvej 9,  
4700 Næstved

### Bygningsoversigt

Dato for besigtigelse: 20-07-2026

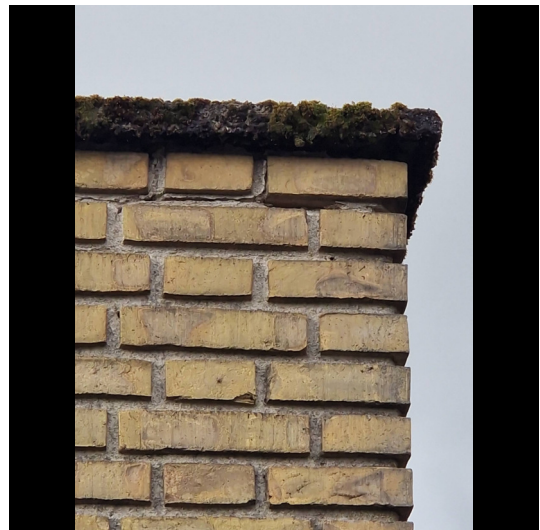
**Tag****SKADE:**

Skorstenen fremstår med mindre skader i sten og lidt udfaldne fuger

Omfanget er på nuværende tidspunkt så begrænset, at der ikke skønnes at være nogen risiko.

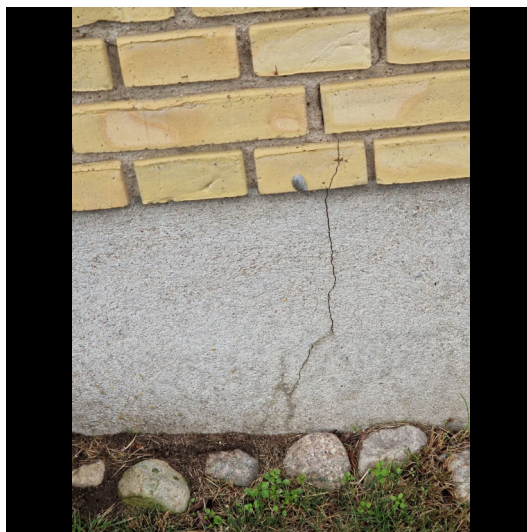
**Fundament/sokkel****SKADE:**

Der er mindre revner i sokkel bl.a. mod vej. Revnerne fortsætter stedvist lidt op i ydervæggen

Revnedannelserne skønnes at være i ro - mindre bevægelse over en længere årrække samt mindre revnedannelse efter reparation kan dog forekomme. Mindre revner er almindeligt forekommende i ældre bygninger.

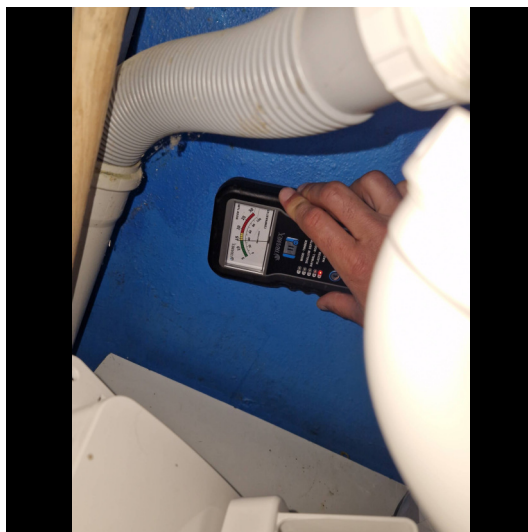
**SKADE:**

Jævnfør sælgers oplysninger fremkommer der periodevis opfugtning i ydervæg bag skabselementer, primært vinter

Det vurderes, at skaden kan udvikle sig på længere sigt.

Der er ikke målt fugt ved besigtigelsen

Opgaven vurderes at kunne udbedres af en fugttekniker. Vi anslår at arbejdslønnen er den største del af udbedringsomkostningen og materialer udgør en mindre del. Det anbefales derfor at lade en geotekniker udbedre opgaven på regning.

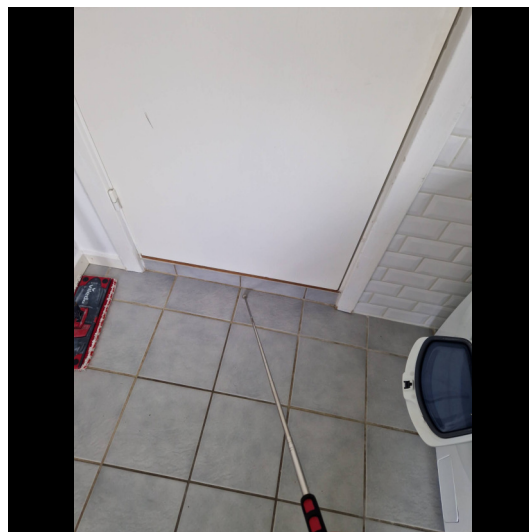
**SKADE:**

Der er gulvklinter med mangelfuld vedhæftning til underlaget bl.a. ved dør mod entre/gang

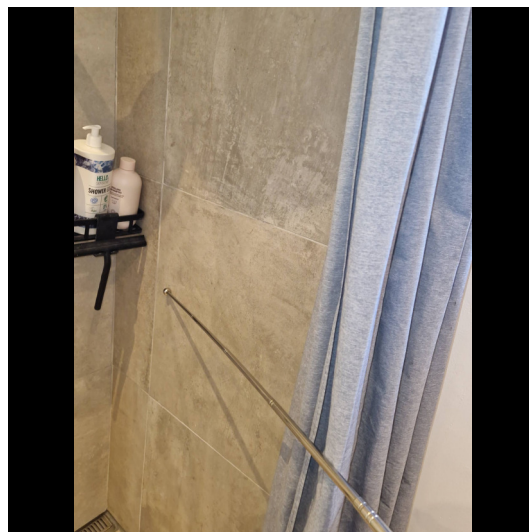
**SKADE:**

Der er gulvklinter og vægfliser med mangelfuld vedhæftning til underlaget i brusenichen

Der er tale om gulv og væg med direkte vandbelastning, hvorfor der er risiko for skader på de omkringliggende konstruktioner og installationer.

**Udskiftning af klinker/fliser**

Udbedringseksempel: Udskiftning af vægfliser. Vægfliser aftages. Underlaget rengøres omhyggeligt. Overflader primes og forsegles i hjørner, omkring rørgennemføringer og ved overgang væg/gulv. Heldækkende tætningsmasse påføres. Vægfliser opsættes, fuges og afrenses. I hjørner, og i overgang væg og gulv samt omkring sanitære installationer fuges med elastisk, vådrums siliconefugemasse.

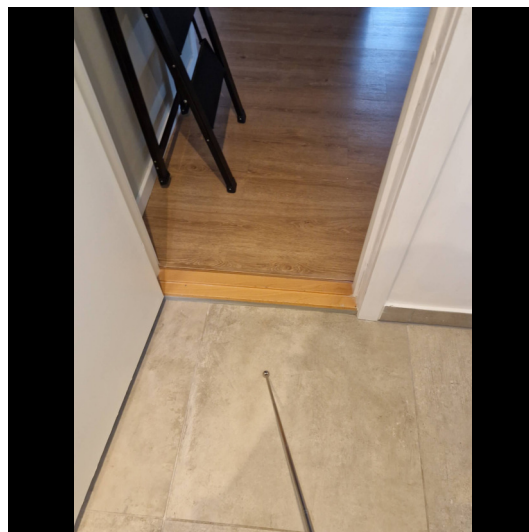
**Stueplan****SKADE:**

Der er gulvklinter med mangelfuld vedhæftning til underlaget ved dør

Der er tale om et mindre område, som ikke er vandbelastet. Der vurderes derfor ikke at være nærliggende risiko for skader.

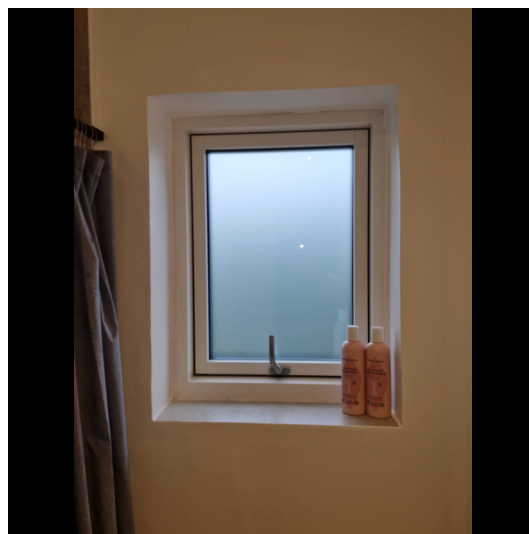
**Stueplan****SKADE:**

Der er kun rumaftræk gennem vindue i rummet

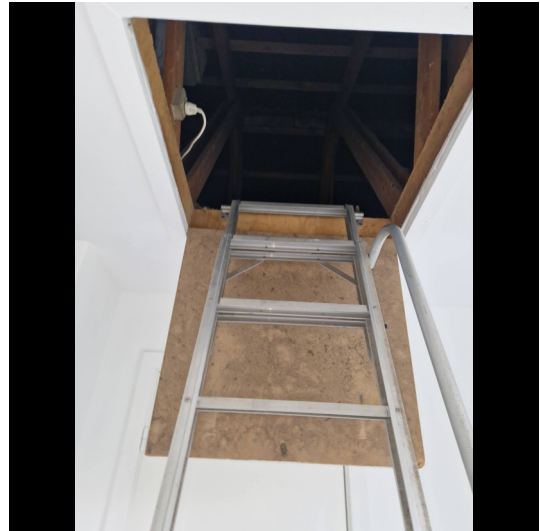
**Stueplan****SKADE:**

Løftlem mangler tætningslister og er uisolere

Konstruktionen har henstået sådan i en længere årrække uden følgeskader, der vurderes derfor ikke at være nærliggende risiko for skade.

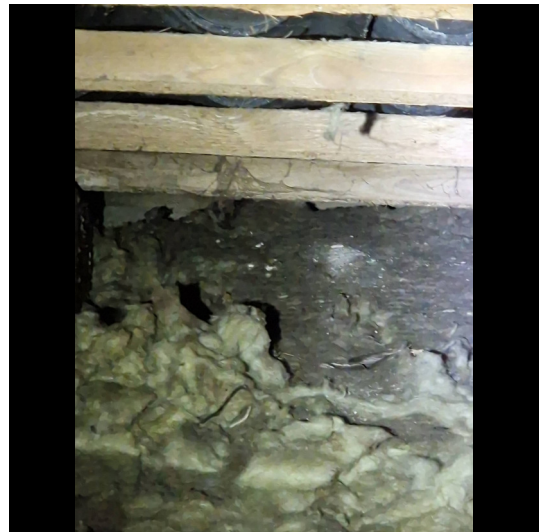
**Stueplan****SKADE:**

Der ligger små stykker eternit på isoleringen

Eternitstykkerne kan indeholde asbest, hvorfor kontakt bør undgås. Såfremt det ønskes fjernet bør det ske i henhold til gældende anvisninger.

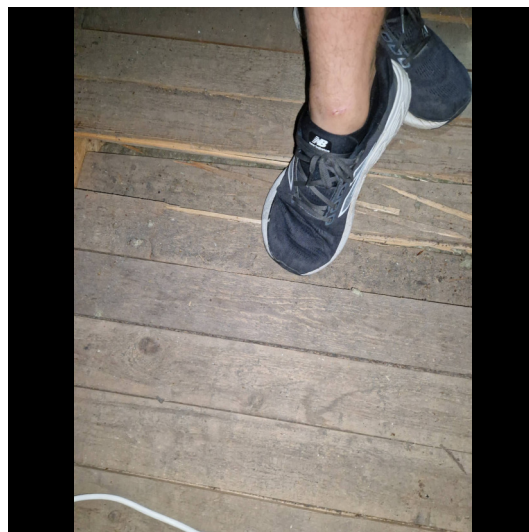
**SKADE:**

Gangbro er med stedvise defekter, primært i området over køkken alrum

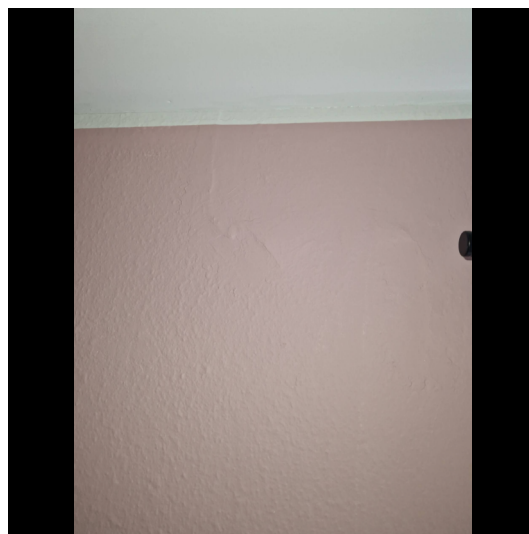
**SKADE:**

Der er registreret enkelte mindre revner i vægge bl.a. i stue mod øst og værelse mf. mod have

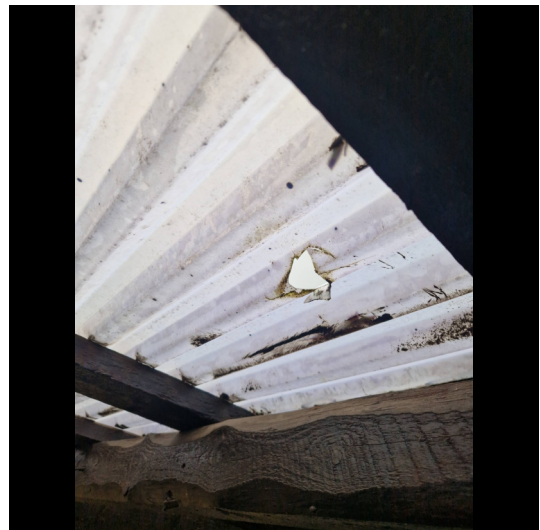
**Tag****SKADE:**

Plasttagplader er med sprødhed og enkelte defekter

Det vurderes, at skaden kan udvikle sig på længere sigt.

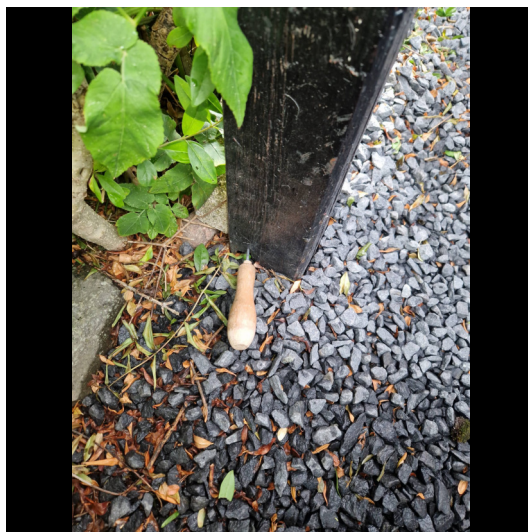
**Ydervægge****SKADE:**

Bættende stolper er med nedbrydning mod terræn f.eks. mod nordvest

Det vurderes, at skaden kan udvikle sig på længere sigt.

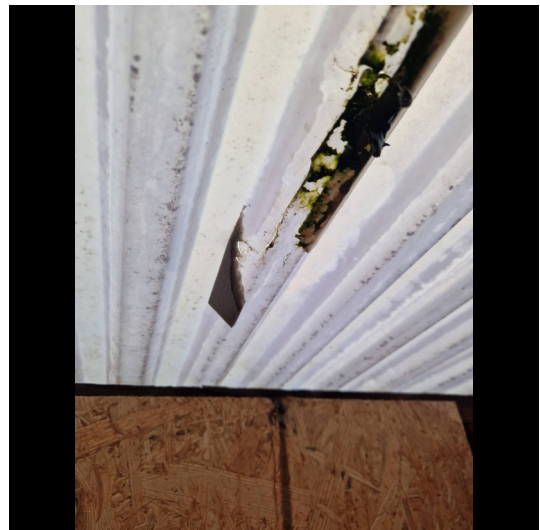
**Tag****SKADE:**

Plasttagplader er med sprødhed og stedvise defekter

Det vurderes, at skaden kan udvikle sig på længere sigt.

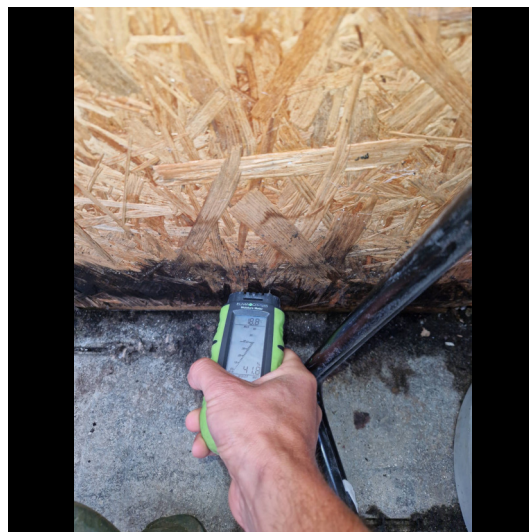
**SKADE:**

Pladebeklædning på væg mod skel et med opfugtninger og misfarvninger

Det vurderes, at skaden kan udvikle sig på kortere sigt.
