Realsyn+ for

Græsager 415,  
2980 Kokkedal

### Bygningsoversigt

Dato for besigtigelse: 07-10-2026

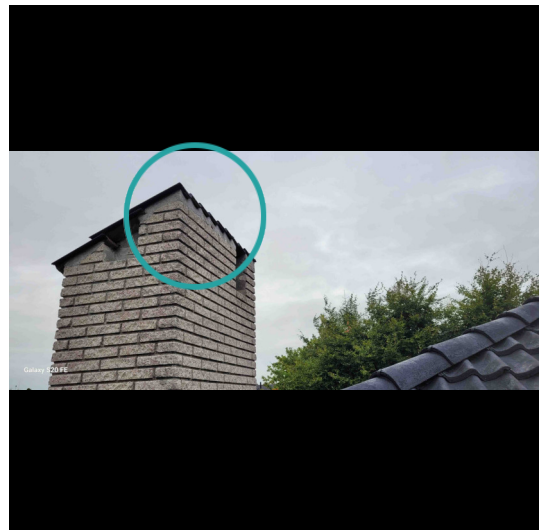
**Tag****SKADE:**

Skorstenen -muret - fremstår med mindre revner øverst i afdækningen mod øst

Der skønnes kun begrænset risiko for udvikling.

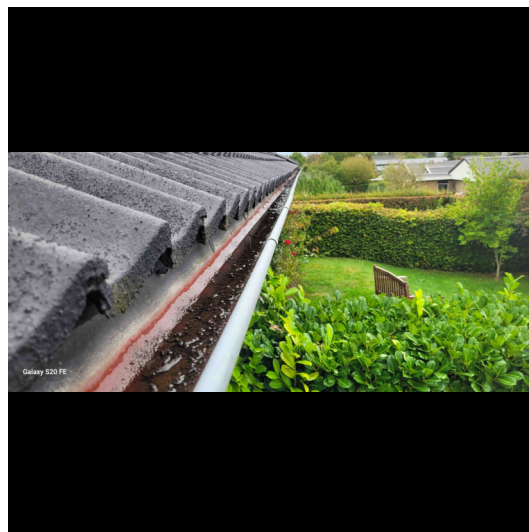
Der er rust i tagrender syd - nord

Omfanget er på nuværende tidspunkt begrænset, men det kan udvikle sig på længere sigt.

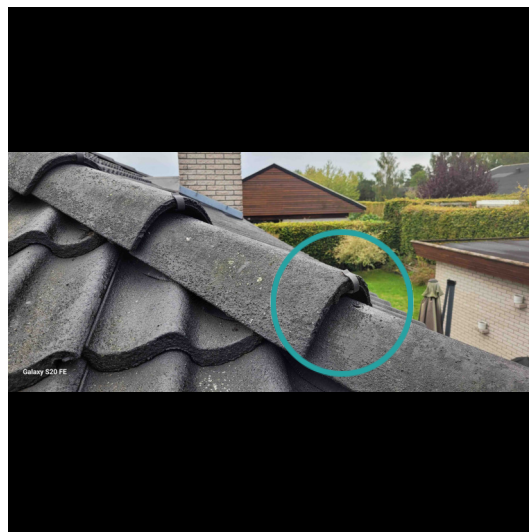
Der er en klump rufakit i tagrenden mod nordøst, og grat/rygningssten mod nordvest er noget åbne i overlæg

Forholdene kan give fugtskader i underliggende konstruktioner på sigt.

## Udskiftning af tagrende samt rendejern

Udbedringseksempel: Udskiftning af rendejern inkl. tagrende. Den nederste række tagsten/tagplader demonteres. Tagrenden og rendejern nedtages. Tagrende monteres med nye rendejern, endebunde og tudstykke ved overgang til nedløb. Tagsten/tagplader monteres.

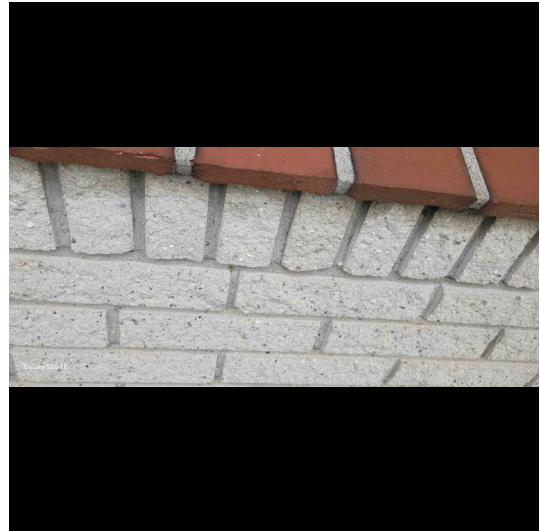
Ydervægge har enkelte revner, bl.a. østgavl og ved vinduer nord - syd

Nævnte revner er af begrænset størrelse – mindre bevægelse over en længere årrække vil givet forekomme – også efter evt. reparationer. Denne type revner er ikke unormale.

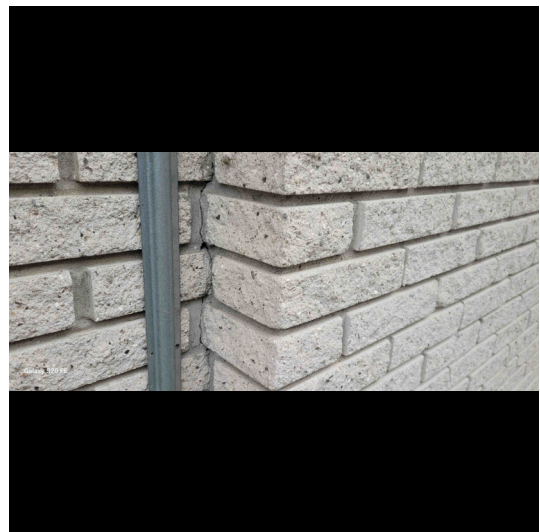
Læmuren har revnedannelser ved terrassen og ved hushjørne mod nordvest

Der kunne ikke registreres følgeskader ved besigtigelsen.

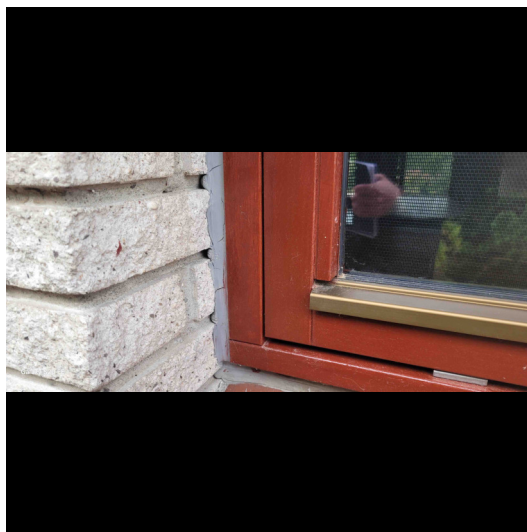
Fuger omkring vinduer/døre har flere steder mistet elasticiteten og er revnet i overfladen

Det vurderes, at skaden kan udvikle sig på længere sigt.

**393,00 Pr lbm\*****Udbedring af fuger omkring vinduer**

Udbedringseksempel: Udbedring af fuger omkring vinduer. Kontaktflader mellem fuge og omgivende bygningsdele afrenses. Udrensning/udkradsning af eksisterende fuge, stopning, fugeunderlag og elastisk fuge.

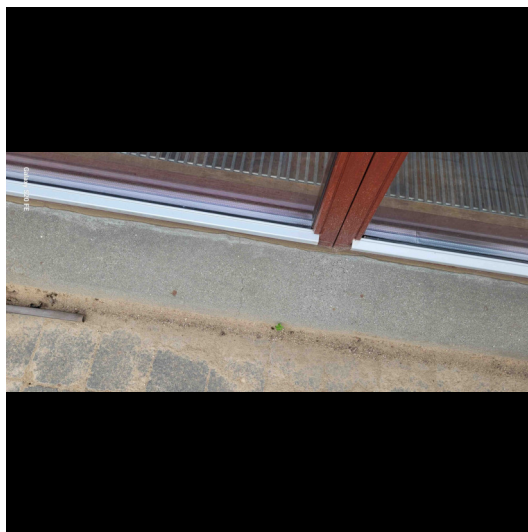
Der er mindre revner i sokkel og i sokkelpuds. ved vindues/dør partier mod syd og mod nordvest

Revner var uden væsentlig forskydning/forsætning og skønnes uden konstruktiv betydning.

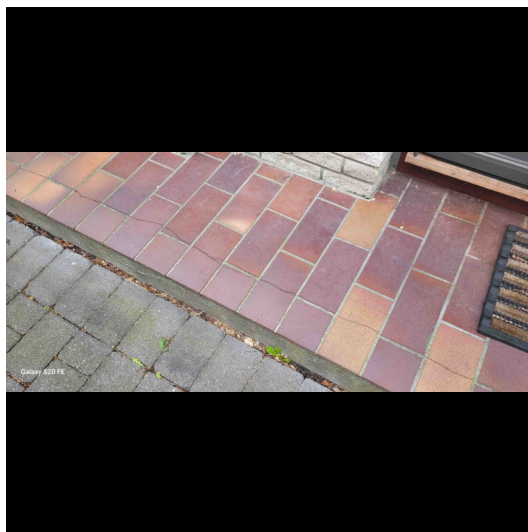
Klinker på trappetrin ved hoved- og bryggersdør er revnet

Det skønnes, at skaden kan udvikle sig på længere sigt.

**1.390,00 Pr trin****Udskiftning af klinker på trappetrin**

Udbedringseksempel: Defekte klinker på udvendig trappetrin af beton. Armeringsjernene er ubeskadigede.

Udskiftning af klinker trappetrin. Klinker på trappetrin afhugges, betonlaget afrenses og forbehandles. Naturklinker, som Korzilius Natur, udlægges på trappetrin. Klinkerne fuges med cementbaseret, frost- og vandfast fugemasse, som Alfix Cerafill 10 colour, og afrenses. Forudsættes at trinstørrelsen er 40 cm x 120 cm ekskl. evt respos.

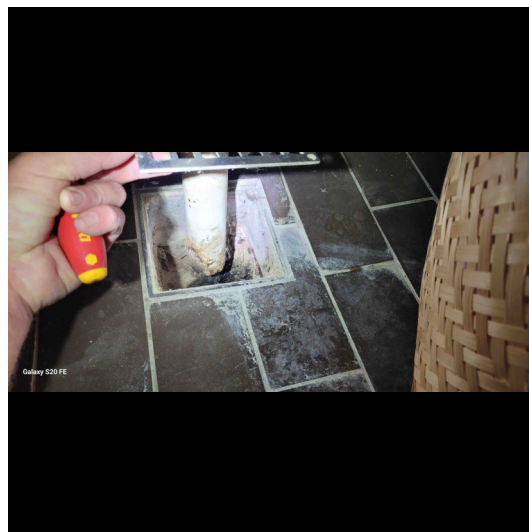
Der er afstand og synlig betonkant mellem afløbsskål og rist i gulv afløb samt rust i afløbet

Gulv afløbet er ikke vandbelastet fra gulvoverfladen, og der skønnes derfor ikke at være nærliggende risiko for skader.

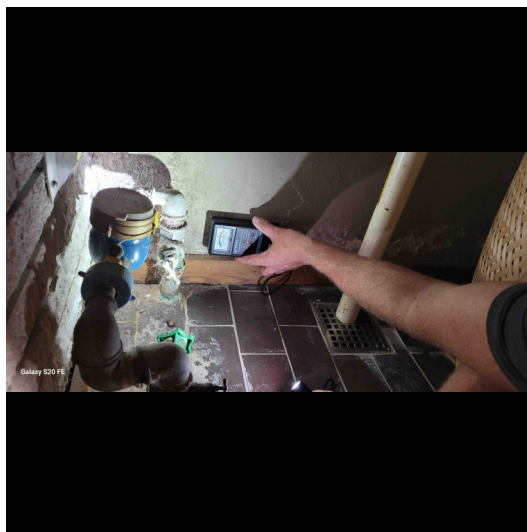
Der er løst puds og lidt fugtopstigning nederst i væg mod entreen - ses også i entre

Det vurderes, at der er risiko for følgeskader på sigt.

Forholdet kan evt. være pga. utilstrækkelig fugtspærre i væggen.

**Udbedring af indervægge**

Udbedringseksempel: Eftergang/udbedring af skader/revner/puds i vægge. Evt. porøs, løstsiddende puds afhugges. Revnerne udhugges, bredde min. 15 mm, afrenses for løse partikler, vandes og udfyldes med mørtel af samme type som den øvrige overflade. Overfladen afrenses, grundes og sludpuds med mørtel af samme type som den øvrige puds.

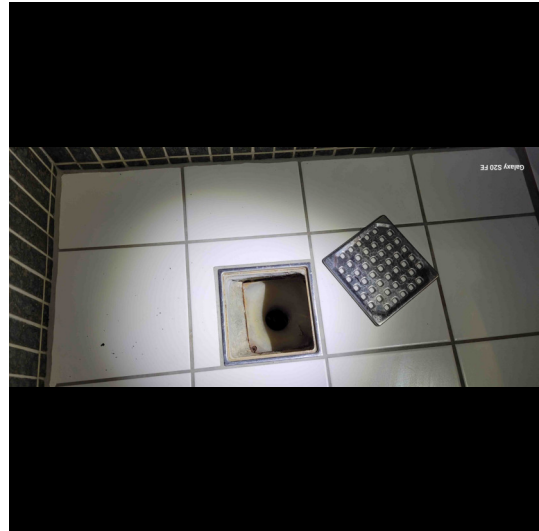
Der er afstand og synlig betonkant, mellem afløbsskål og rist i gulvafløbet, i brusenichen

Afløbet er vandbelastet fra gulvoverfladen, og der er risiko for fugtindtrængen og skader på de underliggende konstruktioner og installationer.

Der er ikke tegn på skade ved besigtigelsen

**Udskiftning af gulvafløb**

Udbedringseksempel: Udskiftning af gulvafløb i betongulv med fliser/klinker. Afløbsskål ophugges og udskiftes med ny afløbsskål af rustfrit stål med ramme og 140 x 140 mm rist. Inkl. membranklemflange, vandlås og studse for sideindløb. Afløbsskålen tilsluttes afløbssystemet. Beton udstøbes omkring gulvafløbet til plan med eksisterende betonlag.

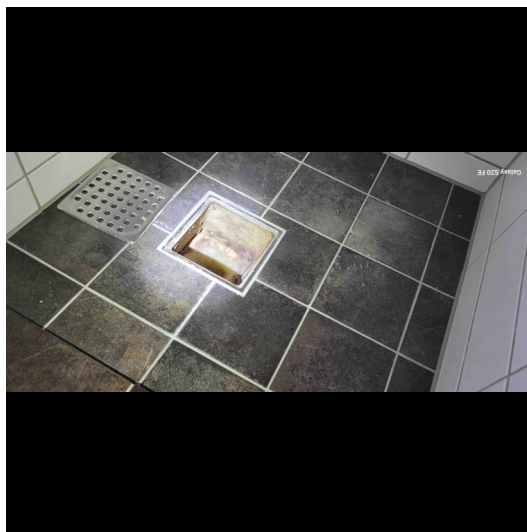
Der er afstand og synlig betonkant, mellem afløbsskål og rist i gulv afløbet, i brusenichen, samt der mangler fuge om afløb under håndvask

Afløbet er vandbelastet fra gulvoverfladen, og der er risiko for fugtindtrængen og skader på de underliggende konstruktioner og installationer.

## Udskiftning af gulv afløb

Udbedringseksempel: Udskiftning af gulv afløb i betongulv med fliser/klinker. Afløbsskål ophugges og udskiftes med ny afløbsskål af rustfrit stål med ramme og 140 x 140 mm rist. Inkl. membranklemflange, vandlås og studse for sideindløb. Afløbsskålen tilsluttes afløbssystemet. Beton udstøbes omkring gulv afløbet til plan med eksisterende betonlag.

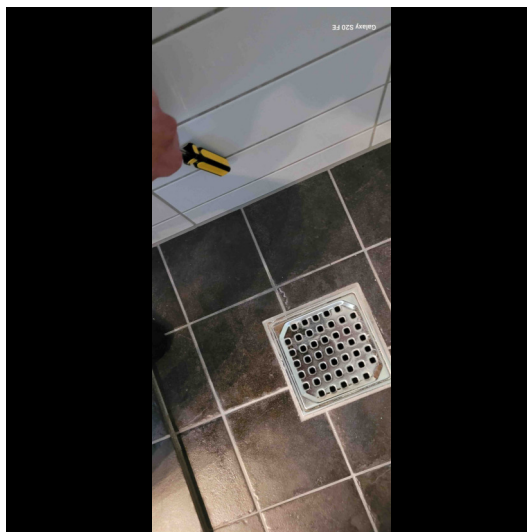
Der er gulvklinter og vægfliser med mangelfuld vedhæftning til underlaget i brusenichen i brusenichen og ved badekaret

Der er tale om gulv og væg med direkte vandbelastning, hvorfor der er risiko for skader på de omkringliggende konstruktioner og installationer.

Der er ikke tegn på skade ved besigtigelsen

## Udskiftning af klinker/fliser

Udbedringseksempel: Udskiftning af vægfliser. Vægfliser aftages. Underlaget rengøres omhyggeligt. Overflader primes og forsegles i hjørner, omkring rørgennemføringer og ved overgang væg/gulv. Heldækkende tætningsmasse påføres. Vægfliser opsættes, fuges og afrenses. I hjørner, og i overgang væg og gulv samt omkring sanitære installationer fuges med elastisk, vådrums siliconefugemasse.

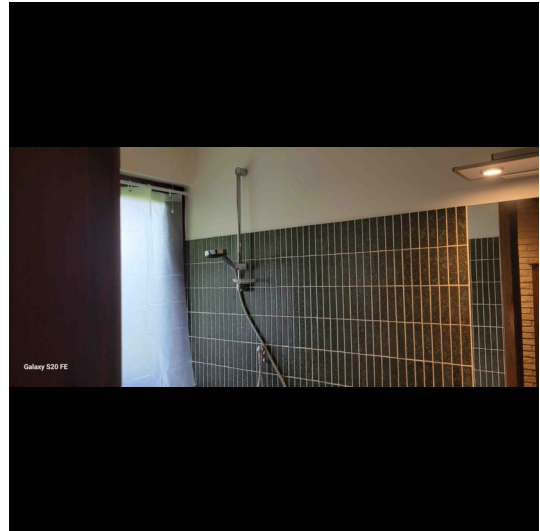
Der er enkelte vægfliser med mangelfuld vedhæftning til underlaget bl.a. bag døren

Der er tale om mindre områder, som ikke er vandbelastet. Der vurderes derfor ikke at være nærliggende risiko for skader.

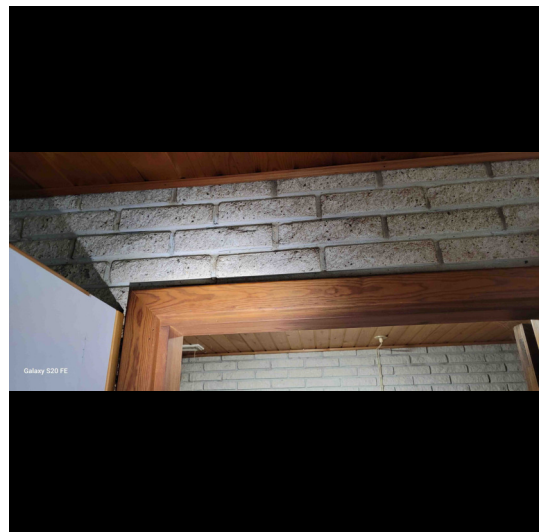
Der er mindre revnedannelse i vægge flere steder bl.a. over/ved døre i bryggers, køkken, entre og værelserne mod syd

Forholdene er begrænset og skønnes ikke at vil udvikle sig. Denne type revner ses ofte ved kalksandsten.

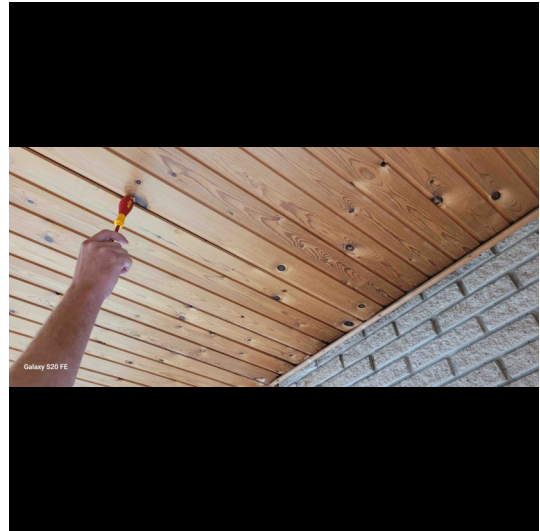
Der er enkelte steder lidt nedbøjning ved loftbrædderne. bl.a. midt køkken og ved pejsen, enkelte ældre tørre vandskjolder bl.a. køkken

Forholdene er begrænset og skønnes pga. ælde.

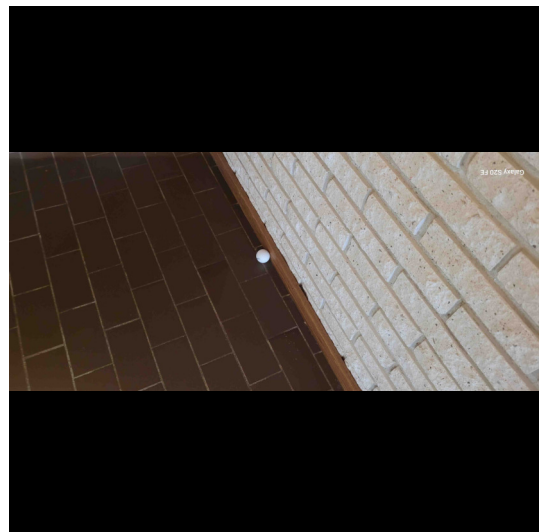
Der er enkelte gulvklinter med begrænset vedhæftning til underlaget bl.a. ved trappen til stue og hoveddøren, ikke helt i vatter bl.a. gang - syd

Omfanget er begrænset og vil formentligt ikke udvikle sig.

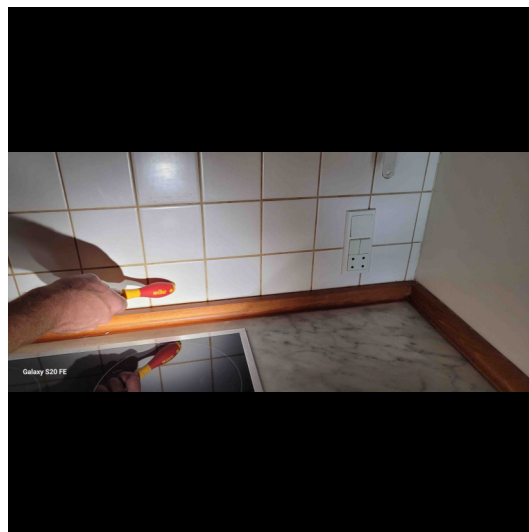
Der er vægfliser med mangelfuld vedhæftning til underlaget over køkkenborde bl.a. ved komfur

Omfanget er begrænset og vil formentligt ikke udvikle sig.

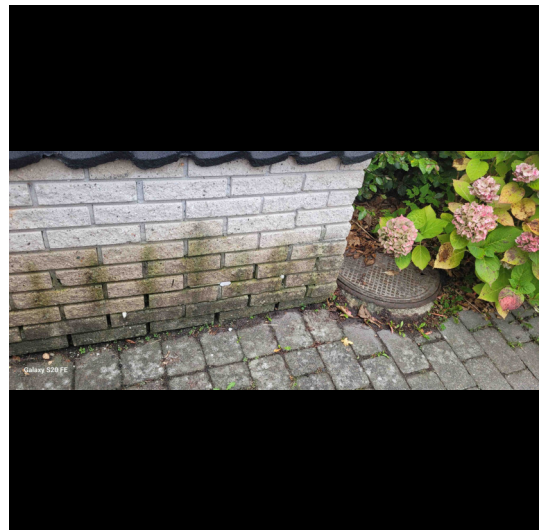
Læmurerne mod indkørslen har udfaldne fuger, revnedannelser/afskalning

Det må påregnes at forholdet kan udvikle sig på længere sigt.

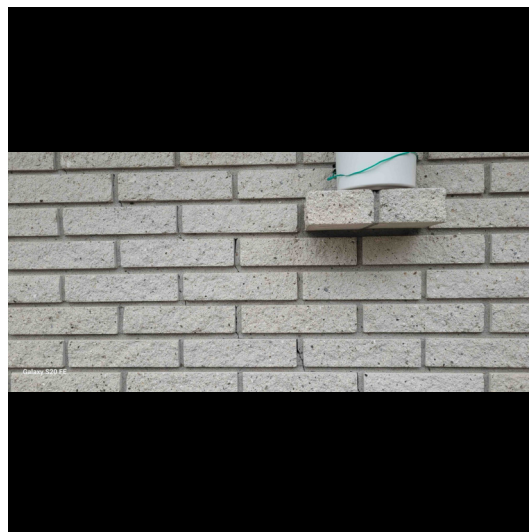
Ydervægge har enkelte mindre revner, f.eks. midt på facade mod øst

Der kunne ikke registreres følgeskader ved besigtigelsen.

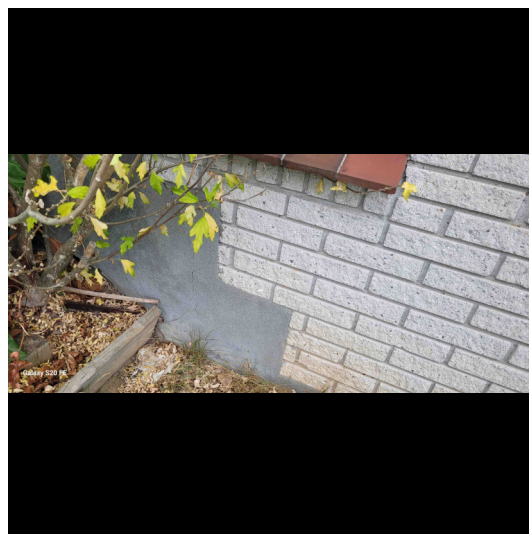
Soklen er revnet mod sydvest

Der kunne ikke registreres følgeskader ved besigtigelsen.

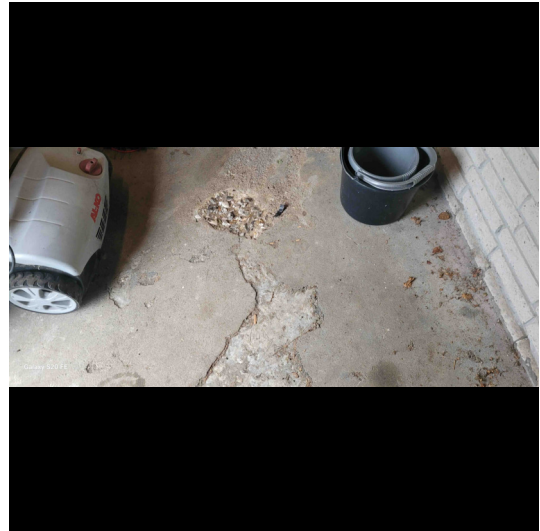
Gulvet har afskalninger midt i rummet og lidt fugtopstigning nederst i vægge

Konstruktionen har henstået sådan i en længere årrække uden følgeskader, der vurderes derfor ikke at være nærliggende risiko for skade.

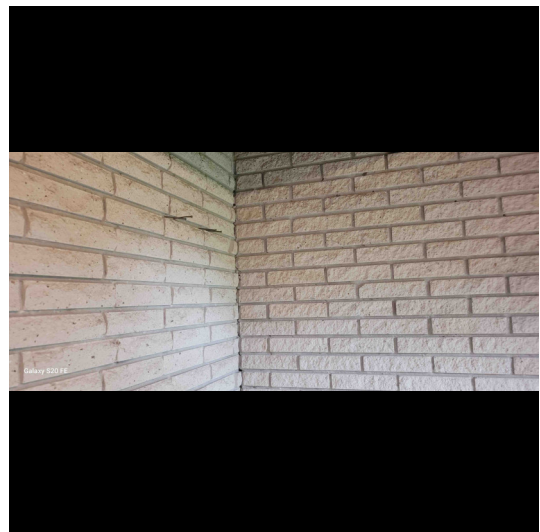
Der er revner i hjørnerne af væggene

Revnerne er på steder hvor de kan forventes (samlinger m.m.) og skønnes uden konstruktiv betydning.
