Realsyn+ for

Ringerbakken 32,  
2830 Virum

Dato for besigtigelse: 23-09-2026

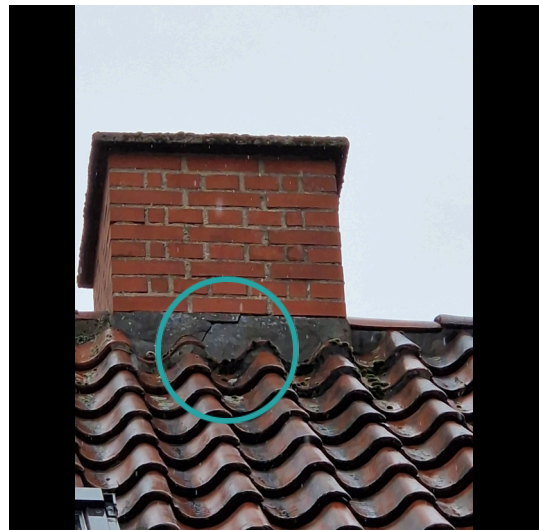
Skorstensinddækningen i mørtel ved tag er defekt / revnet og der er enkelte udfaldende studsfiger i skorstenspibens murværk.

Det vurderes, at skaden kan udvikle sig på længere sigt.

**Udskiftning af skorstenspipe og topafdækning**

Udbedringseksempel: Udskiftning af skorstenspipe og betonafdækning. Aftagning af betonafdækning. Skorstenspipe opmures med fyldte fuger med mørtel KC 20/80/550, afsluttet med skrabefuge. Skorstensafdækning af cementmørtel oplægges og forankres til skorstenen.

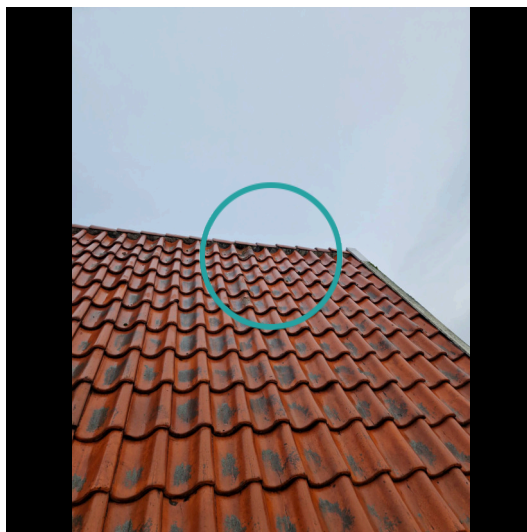
Rygningsmørtel har revner og mangler enkelte steder.

Det vurderes, at skaden kan udvikle sig på længere sigt.

## Eftergang af rygningsmørtel

Udbedringseksempel: Reparation af rygningsmørtel. Rygningssten nedtages. Eksisterende rygningssten lægges i mørtel.

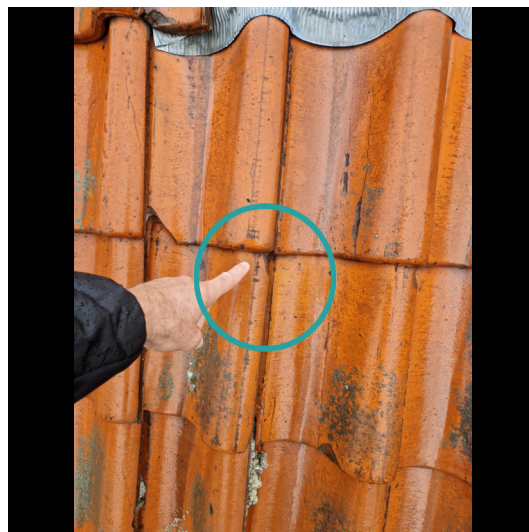
Tagsten har mindre frostskeer, afbræk på hjørner og kanter. Det ses på begge tagflader.

Det vurderes, at skaden kan udvikle sig på længere sigt.

## Udskiftning af tagsten

Udbedringseksempel: Udskiftning af tagsten. Tagsten oplægges på lægteunderlaget og fastgøres til dette med bindere Ø 3 mm, som JP-tagstensbindere i hver 3. sten - diagonalbinding.

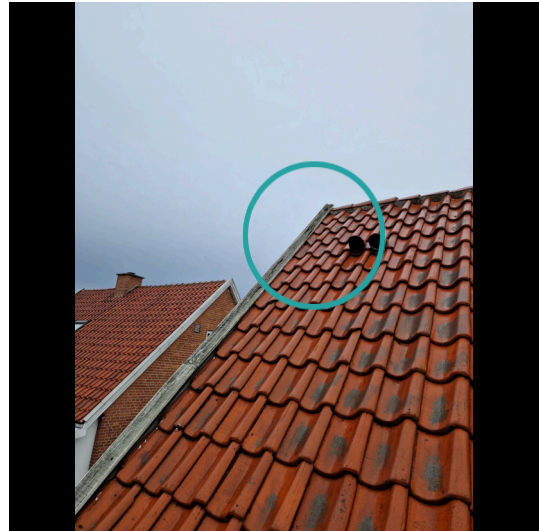
Udvendigt træværk ved og omkring tag har påbegyndende nedbrudt træ. Forholdet er konstateret i dækbrædder især men også enkelte mindre steder i stern.

Det vurderes, at skaden kan udvikle sig på længere sigt.

## Udskiftning af stern inkl. kapsel

Udbedringseksempel: Udskiftning af stern af brædder samt metalafdækning. Stern udføres af ru brædder af fyrretræ, 5. sortering - kvinta, trykimprægneret iht. NTR-klasse AB. Stern afsluttes med kapsel af metal.

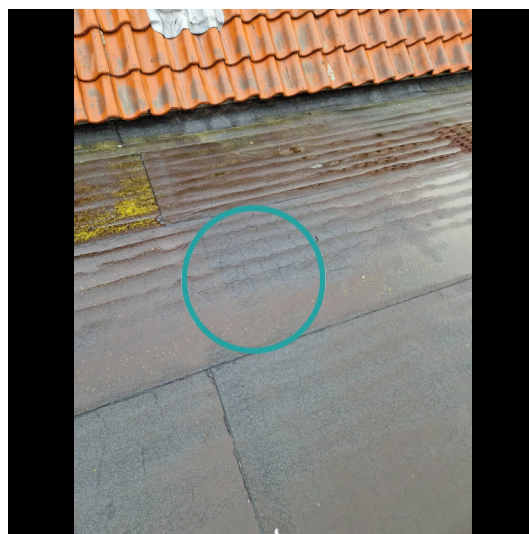
Tagpapbelægningen på tilbygningen er med overflade revner og ælde.

Der kunne ikke registreres følgeskader ved besigtigelsen.

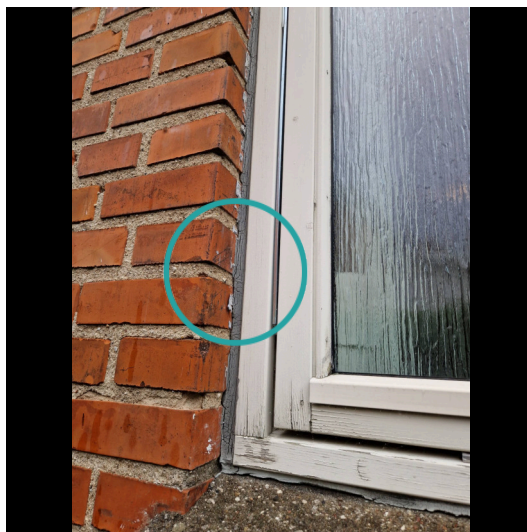
Fuger omkring enkelte døre og vinduer har mistet elasticiteten og er revnede i overfladen og slipper, det ses bl.a. om et vindue i gavlen mod vest.

Det vurderes, at skaden kan udvikle sig på længere sigt.

**393,00 Pr lbm\*****Eftergang af fuger**

Udbedringseksempel: Eftergang af fuger. Kontaktflader mellem fuge og omgivende bygningsdele afrenses. Udrensning/udkradsning af eksisterende fuge, stopning, fugeunderlag og elastisk fuge.

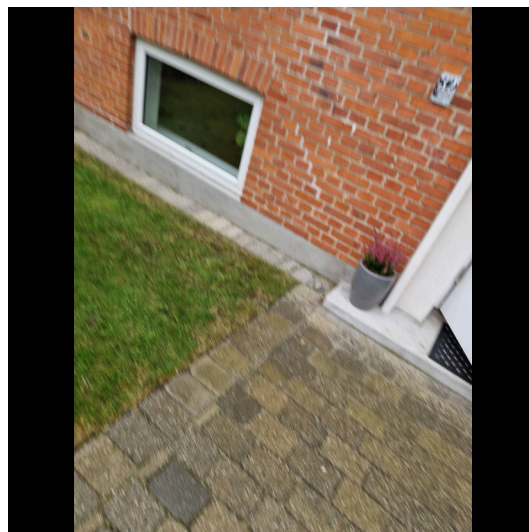
Der er stedvise revner i sokkelpudsen, f.eks. i områderne ved dørhuller.

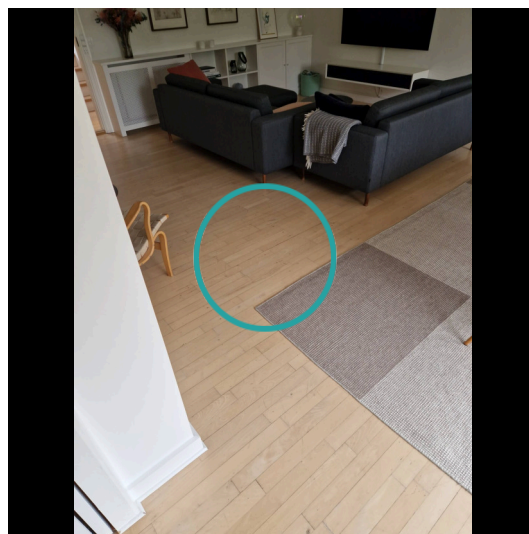
Trægulvene knirker/fjedrer/er eftergivende ved belastning samt med stedvise mærker og slitage.

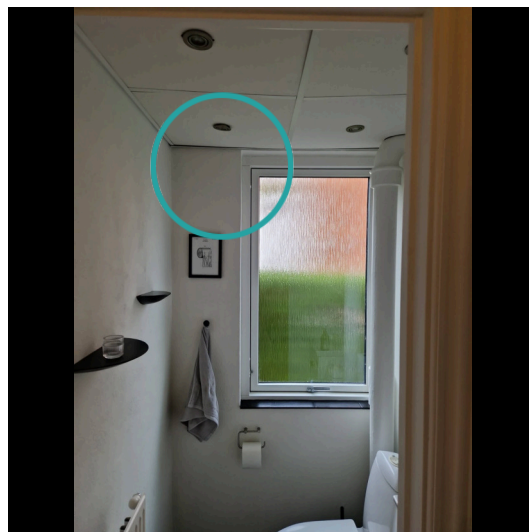
Der er kun rumaftræk gennem vindue i rummet.

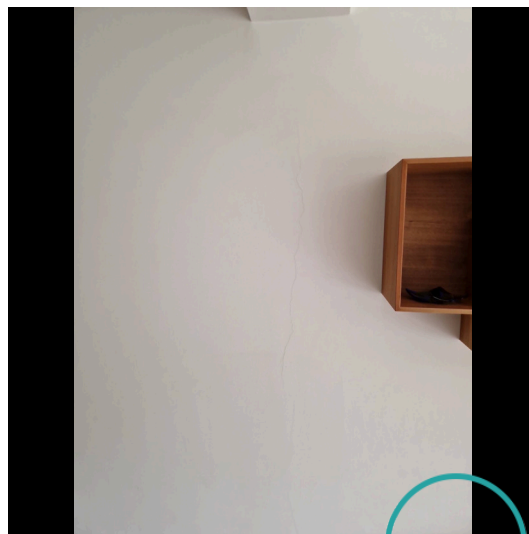
Der er registreret revner i vægge i området under den bærende drager.

Forholdet vil formentlig udvikle sig på længere sigt.

## Udbedring af skade

Opgaven vurderes at kunne udbedres af en murer. Vi anslår at arbejdslønnen er den største del af udbedringsomkostningen og materialer udgør en mindre del. Det anbefales derfor at lade en murer udbedre opgaven på regning.

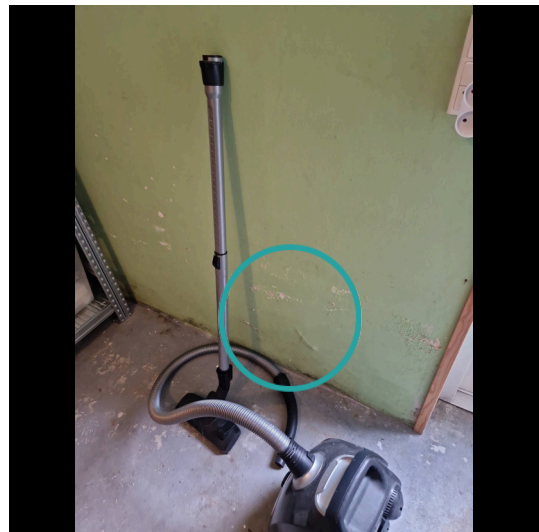
Der er stedvist i mindre grad fugtopstigning og fugtgennemtrængning i kældervægge samt løst og afskallet puds bl.a. i kælderrummet med kælderyderdør.

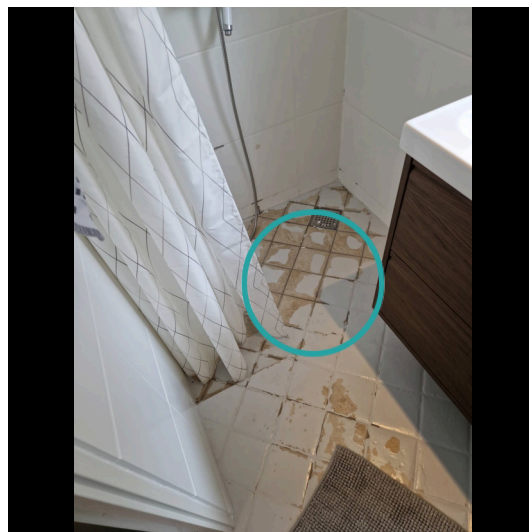
Overfladebehandlingen på gulv og vægge er defekt og afskallet.

Det vurderes, at skaden kan udvikle sig på længere sigt.

**Udskiftning af klinker/fliser**

Udbedringseksempel: Udskiftning af klinker/fliser og vådrumsbehandling. klinker/fliser aftages. Underlaget rengøres omhyggeligt. Gulvet vådrumsbehandles. Der skal anvendes et komplet system til vandtætning med produkter fra samme godkendelse. Overflader primes og forsegles i hjørner, omkring rørgennemføringer og ved overgang væg/gulv. Heldækkende tætningsmasse påføres. Gulvklinter udlægges, fuges og afrenses. I hjørner, og i overgang væg og gulv samt omkring sanitære installationer fuges med elastisk, vådrums siliconefugemasse.

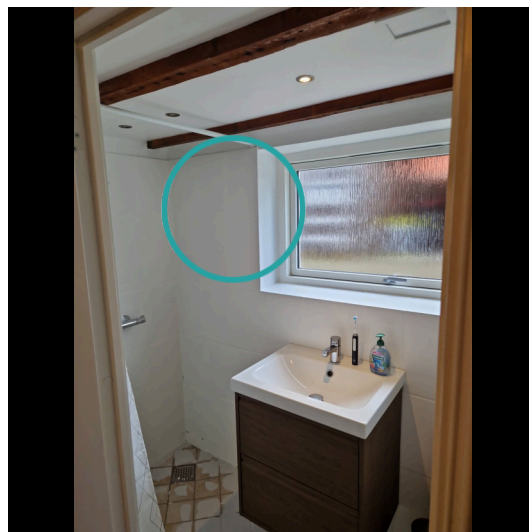
Der er kun rumaftræk gennem vindue i rummet.

Der er risiko for at indeklimaet vil blive påvirket negativt ved den manglende ventilation.

## Etablering af aftræk med vådrumsventilator

Udbedringseksempel: Etablering af vådrumsventilator, ventilationskanal og taghætte. Aftrækskanalsystem, som Cembrit, til vådrumsventilator. Der udskæres hul i loft til tagrum. Tagbelægning demonteres i nødvendigt omfang. Taghætte med bundplade og tætningsbånd monteres, forsynes med isoleringsindsats med Ø 160 mm overgang til spirorør, monteres på tag med tætte samlinger. Spirorør, Ø 160 mm, af stål monteres lodret til vådrumsventilator med spændebånd og tilsluttes taghætten. Aftrækskanalen isoleres ved omvikling med lamelmåtter, lagtykkelse 50 mm, afsluttet med sogerupak. Forudsættes at vådrumsventilatoren kan tilsluttes til el.

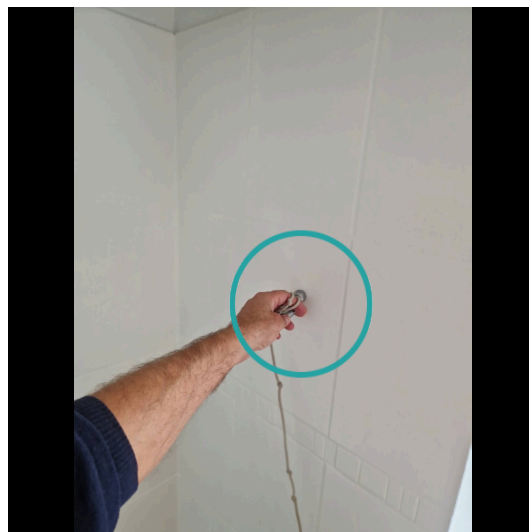
Der er vægfliser med mangelfuld vedhæftning til underlaget, bl.a. i brusenichen.

Der er tale om vægge med direkte vandbelastning, hvorfor der er risiko for skader på de omkringliggende konstruktioner og installationer.

**Udskiftning af klinker/fliser**

Udbedringseksempel: Udskiftning af vægfliser. Vægfliser aftages. Underlaget rengøres omhyggeligt. Overflader primes og forsegles i hjørner, omkring rørgennemføringer og ved overgang væg/gulv. Heldækkende tætningsmasse påføres. Vægfliser opsættes, fuges og afrenses. I hjørner, og i overgang væg og gulv samt omkring sanitære installationer fuges med elastisk, vådrums siliconefugemasse.

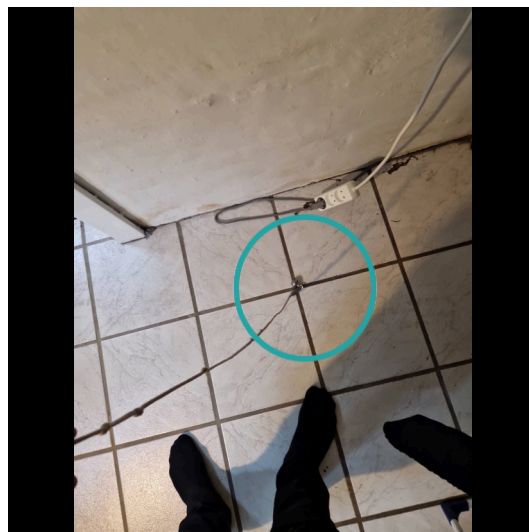
Der er revnede gulvklinter samt gulvklinter med begrænset vedhæftning til underlaget i rummet.

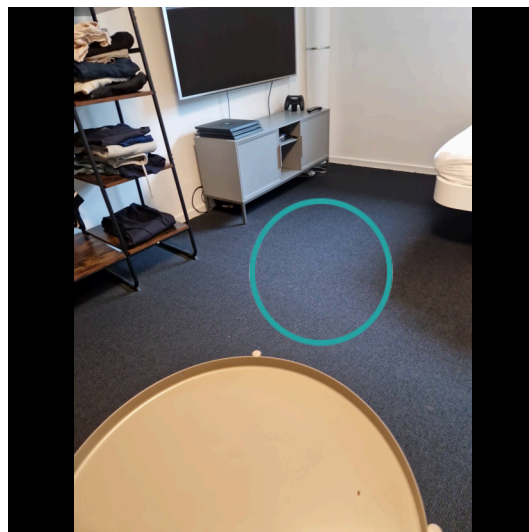
Der er væg-til-væg tæppe med tæt bagside/fugttæt gulvbelægning i rummet.

Der er risiko for uhensigtsmæssige opfugtninger og f.eks. skimmelvækst på længere sigt.

**Demontering af væg til væg tæppe**

Opgaven vurderes at kunne udbedres af en altmuligmand. Vi anslår at arbejdslønnen er den største del af udbedringsomkostningen og materialer udgør en mindre del. Det anbefales derfor at lade en altmuligmand udbedre opgaven på regning.

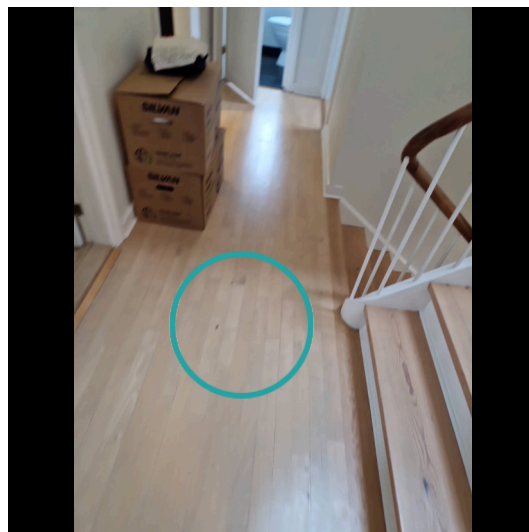
Trægulvene knirker/fjederer/er eftergivende ved belastning.

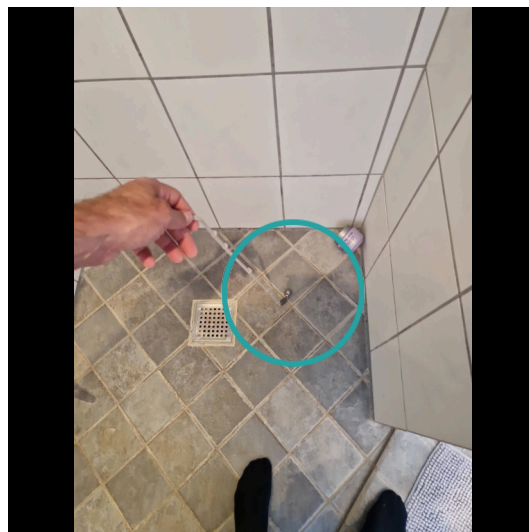
Der er gulvklinter og vægfliser med mangelfuld vedhæftning til underlaget bl.a. i brusenichen.

Der er tale om gulv og væg med direkte vandbelastning, hvorfor der er risiko for skader på de omkringliggende konstruktioner og installationer.

**Udskiftning af klinker/fliser**

Udbedringseksempel: Udskiftning af vægfliser. Vægfliser aftages. Underlaget rengøres omhyggeligt. Overflader primes og forsegles i hjørner, omkring rørgennemføringer og ved overgang væg/gulv. Heldækkende tætningsmasse påføres. Vægfliser opsættes, fuges og afrenses. I hjørner, og i overgang væg og gulv samt omkring sanitære installationer fuges med elastisk, vådrums siliconefugemasse.

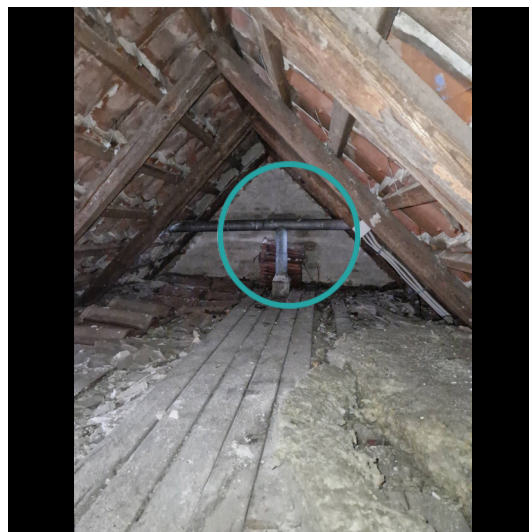
Aftrækskanal fra badeværelse er ikke isoleret i tagrum.

Dette kan medføre kondensafsætning og fugtskader.

**Isolering af aftrækskanal**

Udbedringseksempel: Isolering på aftrækskanal. Aftrækskanal isoleres ved omvikling med lamelmåtter, lagtykkelse 50 mm, afsluttet med Isogenopak.

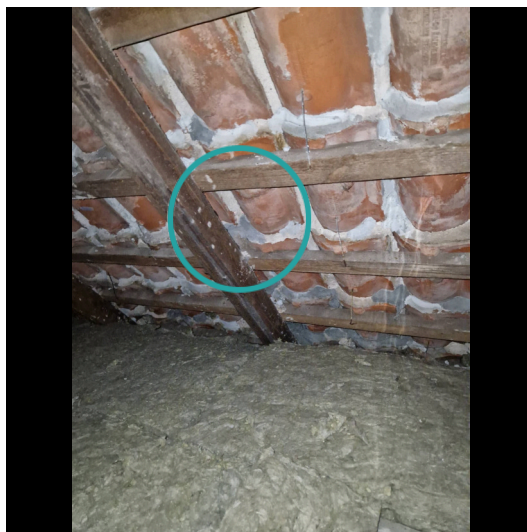
Mørtelunderstrygning i tagrum er stedvis løs og udfaldende.

Forholdet kan give risiko for fugtindtrængning, evt. fygesne, på længere sigt.

**Eftergang af understrygning**

Udbedringseksempel: Understrygning af tagsten. Tagstenene understryges iht. fabrikantens anvisninger.

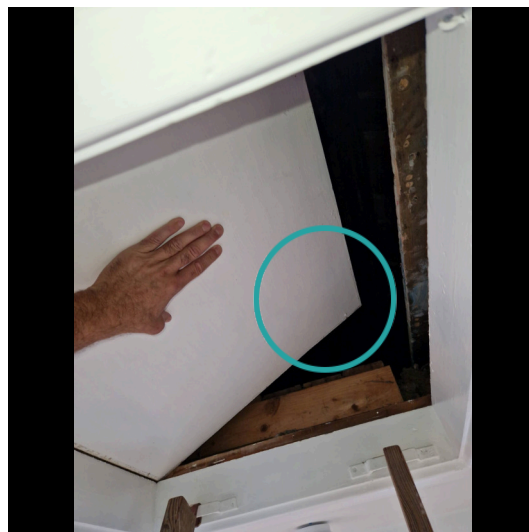
Løftlem mangler tætningslister og er uisoleret.

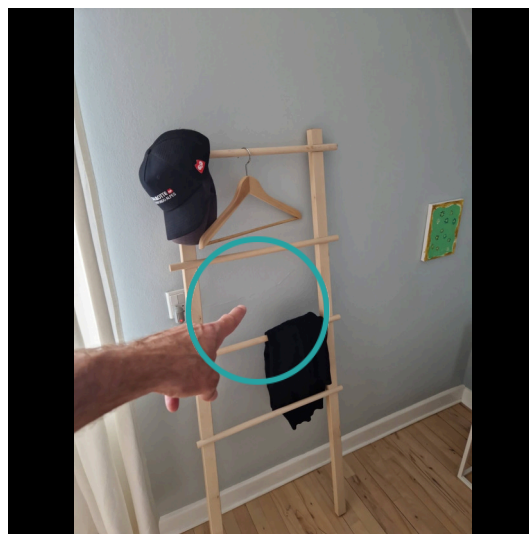
Der er revner i vægge, bl.a. i området ved vinduet.
